El sitio de monitoreo se encuentra al suroccidente de Medellín en área rural del corregimiento de San Antonio de Prado, específicamente en la Planta de Acueducto de la vereda San José (Figura 1).

Debido a un riesgo eléctrico por el mal estado de la planta de tratamiento, el día 27 de octubre del 2022 el equipo de mantenimiento decidió hacer suspensión de la energía de los equipos de monitoreo. Por tal razón se presenta un concepto del equipo de geotecnia para justificar el retiro de los sensores instalados.

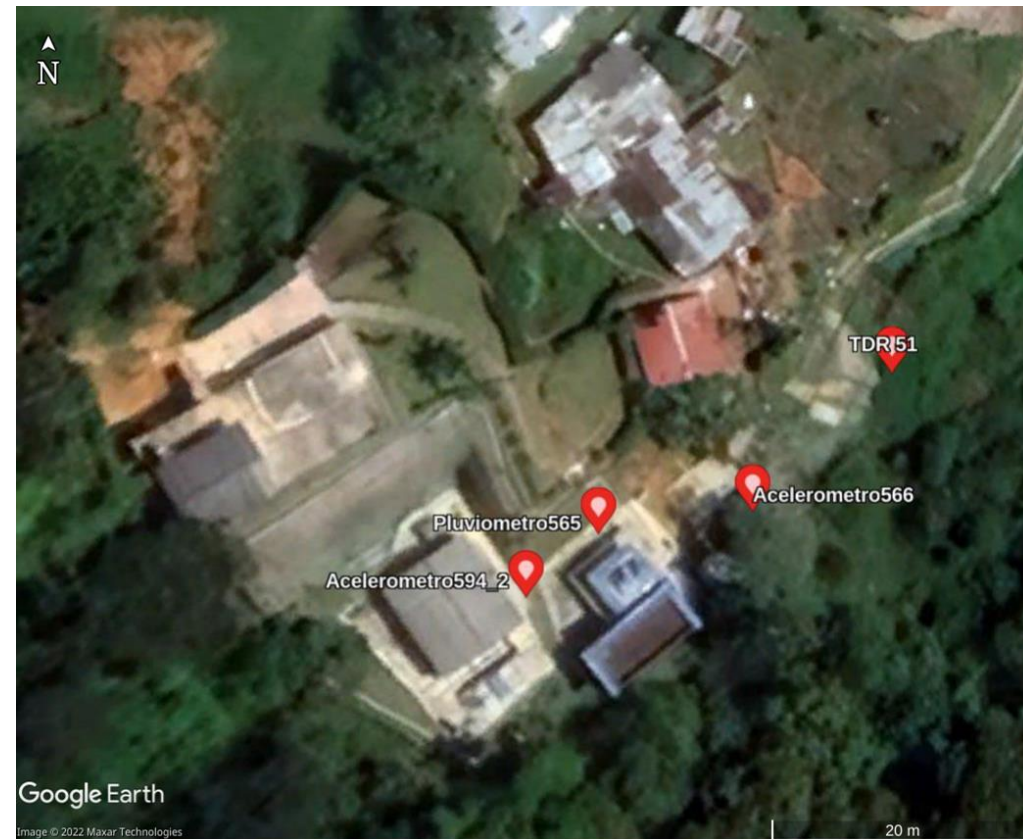
Figura 2. Ubicación de los sensores en la zona afectada.

En la Figura 2 se observa la zona monitoreada con la ubicación de los sensores en las zonas afectadas.

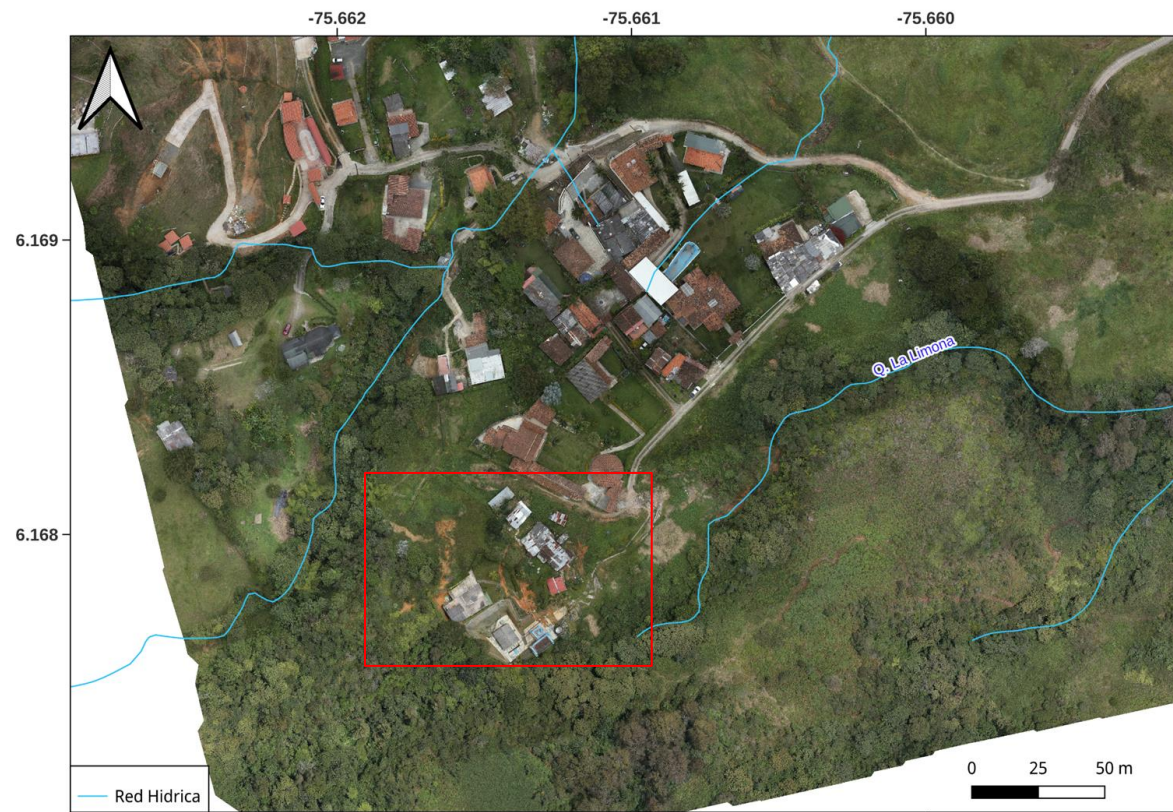
Figura 2. Ortofotografía producto del procesamiento de imágenes de dron, tomadas el día 7 de septiembre.

El día 7 de septiembre el equipo de drones realizó sobrevuelo con dron sobre la zona afectada. En la Figura 2 se puede observar la ortofoto producto del procesamiento de imágenes con dron. Se logra observar con un recuadro rojo el área afectada.

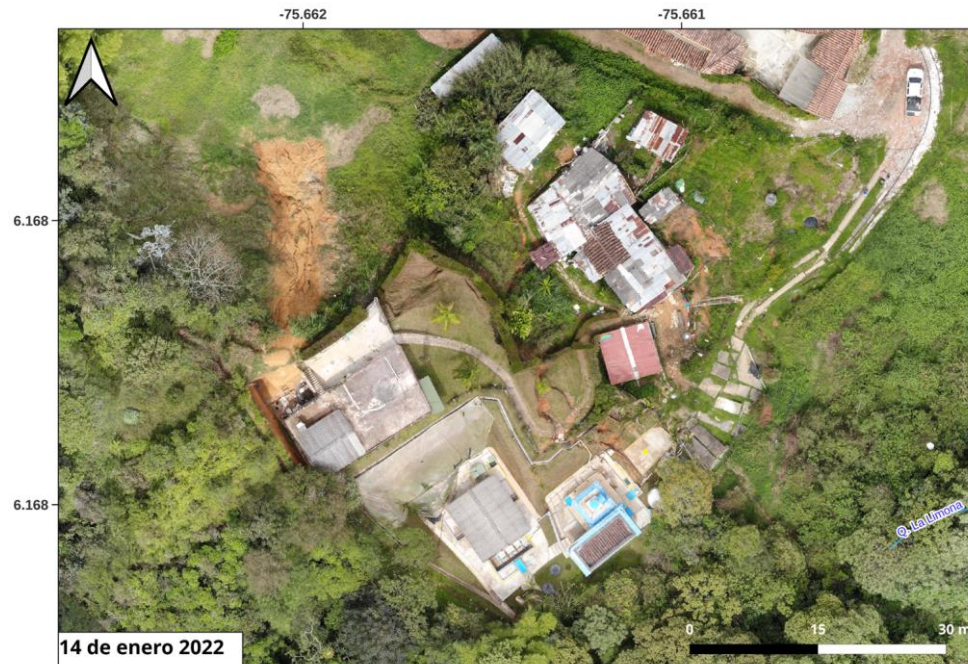
Figura 3. Ortofoto de la zona tomada el día 14 de enero de 2022.

En las Figuras 3 y 4 se observa las ortofotos del sitio tomadas los días 14 de enero y 7 de septiembre del presente año. Durante este intervalo de tiempo se evidencian cambios superficiales del terreno especialmente hacia la zona centro involucrando las casas sobre la parte baja y la vía de acceso al sector. También se presentan cambios y afectaciones en el terreno en la entrada del acueducto y parte de los tanques.
