Desde el mes de abril del presente año, el proyecto SIATA monitorea una red de inclinometría convencional en el municipio de Medellín, compuesta por 33 inclinómetros activos. El monitoreo de esta red hace parte un convenio de cooperación entre el Departamento Administrativo de Gestión del Riesgo de Desastres (DAGRD) y el Área Metropolitana del Valle de Aburrá (AMVA). Algunos instrumentos (9 inclinómetros convencionales) fueron instalados mediante el convenio DAGRD-AMVA y se retomó el monitoreo de instrumentos monitoreados instalados previamente.

A continuación se muestra un resumen del monitoreo geotécnico de la red de inclinometría convencional (tabla 1), además del reporte geotécnico de cada instrumento monitoreado por el proyecto SIATA en el marco del convenio DAGRD-AMVA.

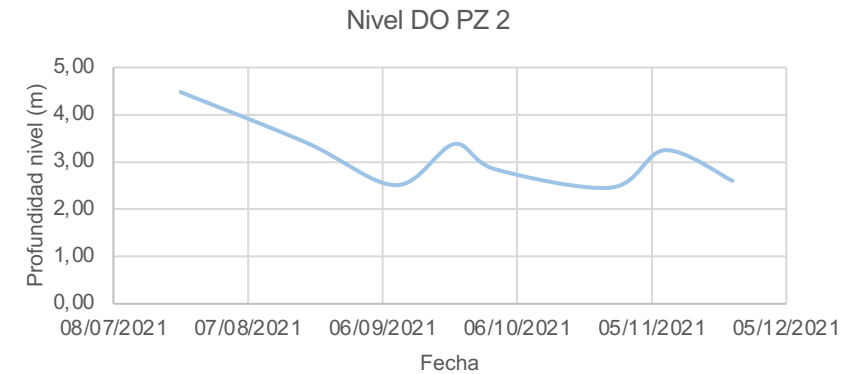
Respecto al monitoreo de los piezómetros, como se menciono anteriormente, de 4 piezómetros instalados uno se encontró obstruido al inicio del monitoreo, el instrumento DO PZ-02 muestra una variación entre 4.48 m y 2.6 m entre el 23 de julio y el 23 de noviembre de 2021.

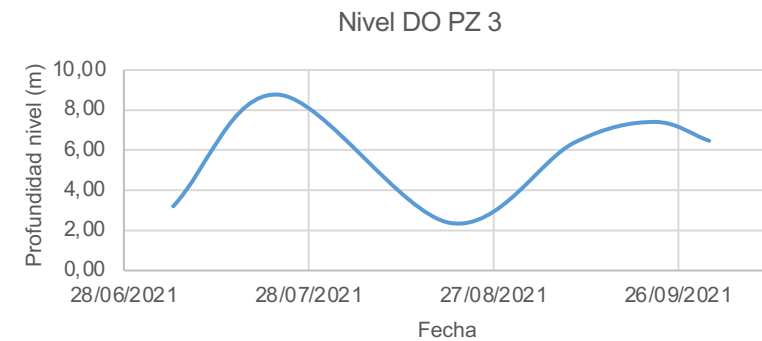
El instrumento DO PZ-03 muestra una variación entre 8.77 m y 2.37 m entre el 6 de julio y el 1 de octubre de 2021, posteriormente se encontró obstruido.

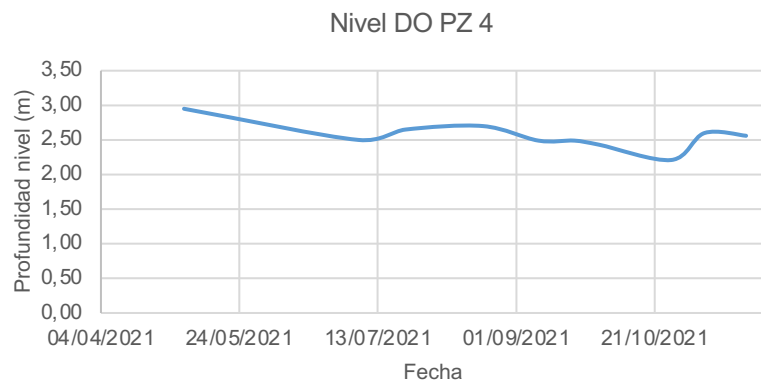
El instrumento DO PZ-04 muestra una variación entre 2.21 m y 2.95 m entre el 4 de mayo y el 23 de noviembre de 2021.

El comportamiento del nivel registrado durante el monitoreo de los piezómetros marca dos contrastes. El instrumento DO PZ-03 se encuentra en cotas superiores a los otros dos instrumentos, este es el que registra mayor variabilidad entre lecturas en comparación con los otros dos, siendo también, el instrumento con niveles más profundos registrados en el mes de julio. En contraparte se encuentra el instrumento DO PZ-04 ubicado en cota menor con respecto a los dos instrumentos en los cuales la variación es menor a 0.8 m y presenta los niveles más someros.

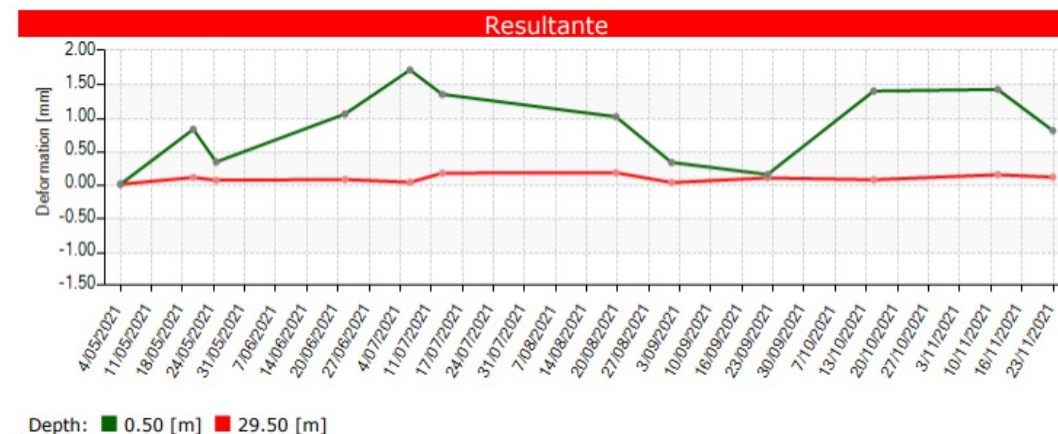
**Figura 2.** Evolución del desplazamiento del inclinómetro AEP INC-01 a lo largo de las campañas realizadas.

En el lugar La Huerta a la fecha se han realizado 12 lecturas al inclinómetro AEP INC-01 en las cuáles se pudo registrar un desplazamiento máximo acumulado relativo de 2.18 mm en la zona de mayor deformación a 22.5 m de profundidad (figura 2 y 3) con dirección hacia el sureste con respecto a la lectura base registrada el día 4 de mayo de 2021, sin embargo esta magnitud de desplazamiento relativo acumulado apenas supera el rango de precisión el equipo (2 mm).

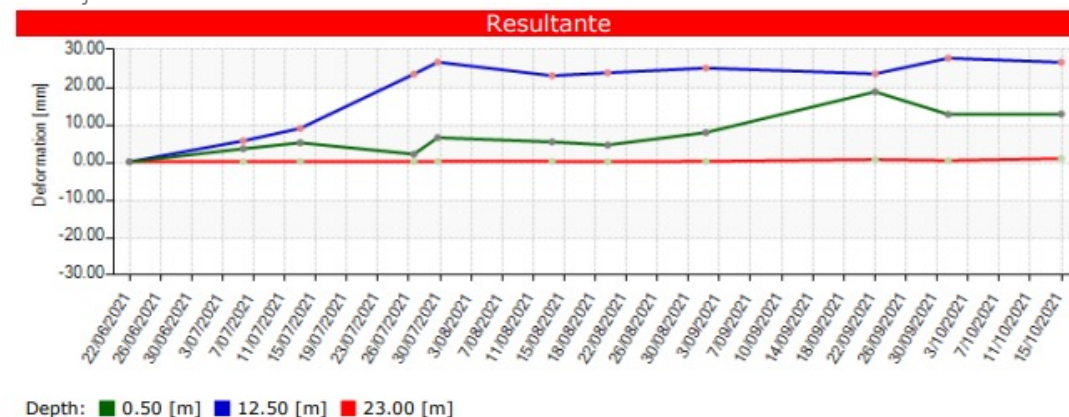
Figura 2. Evolución del desplazamiento del inclinómetro a lo largo de las campañas realizadas.

En el lugar a la fecha se han realizado 12 lecturas al inclinómetro La Honda Inc 1 en las cuáles se pudo registrar hasta el 15 de octubre de 2021 (última lectura antes de la obstrucción el equipo) un desplazamiento máximo acumulado relativo de 26.44 mm en la zona de mayor deformación a 12.5 m de profundidad (figura 2 y 3) con dirección hacia el sur (acimut: 160°) con respecto a la lectura base registrada el día 22 de junio de 2021.

Debido a las condiciones de inestabilidad del sitio y las actividades antrópicas que se desarrollan se recomienda al Departamento Administrativo de Gestión del Riesgo de Desastres (DAGR) visitar el lugar y evaluar las condiciones de este, teniendo en cuenta este monitoreo geotécnico.

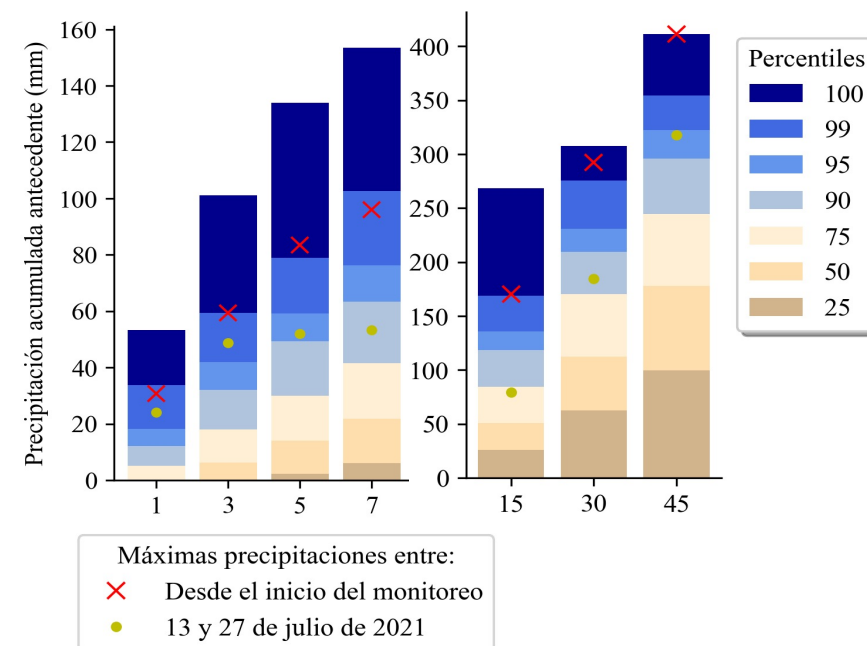
Se analizaron los máximos acumulados registrados por el pluviómetro cercano (pluviómetro 20 de SIATA) en las fechas donde ocurrieron los picos de deformación y se compararon con los máximas precipitaciones acumuladas desde el inicio del monitoreo del sitio La Honda. La figura 6 permite identificar las condiciones hidrometeorológicas en las cuales se dieron los picos de deformación identificados en el monitoreo de los inclinómetros y se compara con el registro histórico del pluviómetro 20, el cual se encuentra representado en barras divididas por percentiles.

Figura 6. Máximas precipitaciones antecedentes acumuladas en el intervalo de tiempo en los cuales se dieron los picos de deformación

Según las figuras 5,6 y 7 durante el intervalo de tiempo en el que se dio la mayor deformación (entre el 13 y 27 de julio), el pluviómetro 20, cercano al sitio monitoreado no registró altas precipitaciones en comparación con otros periodos del monitoreo geotécnico en los cuales no se dio mayor deformación del instrumento.

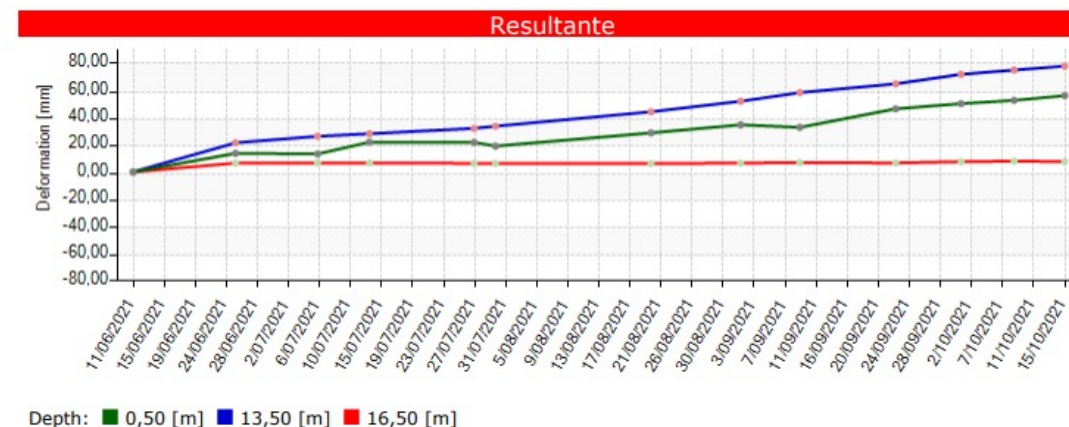
En el lugar a la fecha se han realizado 15 lecturas al inclinómetro Leoncito Inc 1, de las cuáles dos se han realizado luego del fallamiento del instrumento. La figura 2 muestra el comportamiento del terreno a través del tiempo, presentado un constante desplazamiento desde el inicio del monitoreo geotécnico. Antes del fallamiento se pudo registrar hasta el 15 de octubre de 2021 (última lectura antes e la obstrucción el equipo) un desplazamiento máximo acumulado relativo de 77.81 mm en la zona de mayor deformación a 13.5 m de profundidad (figura 4) con dirección hacia el suroeste (acimut: 250°) con respecto a la lectura base registrada el día 11 de junio de 2021

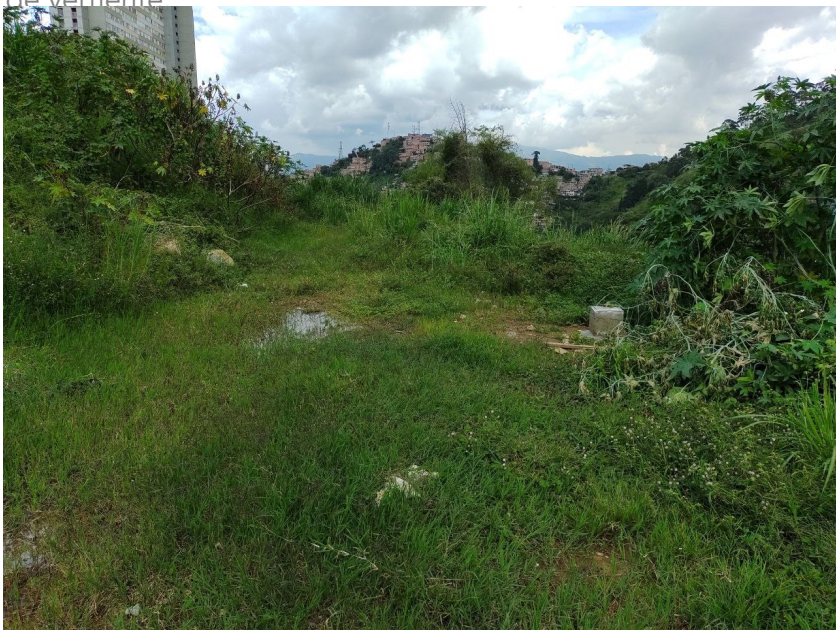
Figura 3. sitio de interés monitoreado. Generalmente conserva agua estancada en superficie.

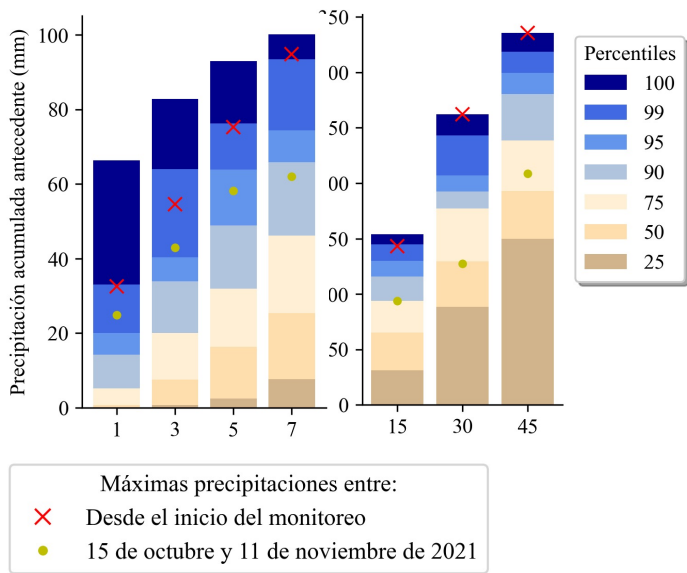
Se analizaron los máximos acumulados registrados por el pluviómetro cercano (pluviómetro 456 de SIATA, Vía al mar) en las fechas donde falló el instrumento Leoncito Inc 1 +. Estos acumulados se compararon con los máximas precipitaciones acumuladas desde el inicio del monitoreo del sitio La Honda. La figura 6 permite identificar las condiciones hidrometeorológicas en las cuales se dieron los picos de deformación identificados en el monitoreo de los inclinómetros y se compara con el registro histórico del pluviómetro 456, el cual se encuentra representado en barras divididas por percentiles. Los máximos acumulados en el periodo donde falló el quipo son bajos en comparación con los otros periodos del monitoreo, sin embargo, se presentaron importantes precipitaciones acumuladas de 1, y 3 días antecedentes.

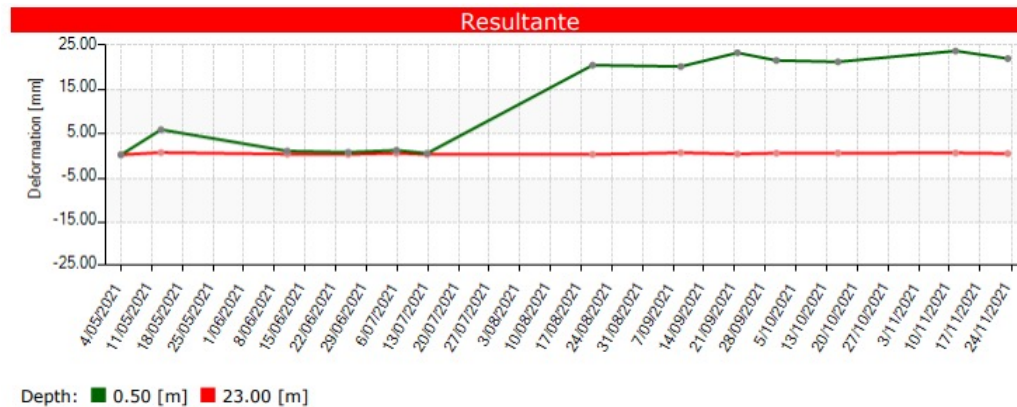
Figura 2. Evolución del desplazamiento del inclinómetro SM INC-03 a lo largo de las campañas realizadas.

El instrumento SM INC-03 se encuentra en la parte central del sitio La Cascada. El monitoreo geotécnico identificó el desplazamiento horizontal del terreno en dirección al suroeste (acimut: 230°) a una profundidad de 5 metros. La Figura 2 muestra el desplazamiento del terreno el cual se registró el 20 de agosto de 2021. El registro del inclinómetro SM INC-03 se observa en la figura 4.

Se recomienda continuar con el monitoreo del sitio y se continuarán con mediciones periódicas dentro de las campañas de medición del proyecto. Se recomienda realizar inspección visual al sector y edificaciones teniendo en cuenta los resultados de este monitoreo geotécnico que indican desplazamientos relativos superiores al rango de precisión del equipo (SM INC-03) y fallamiento del SM INC-04.

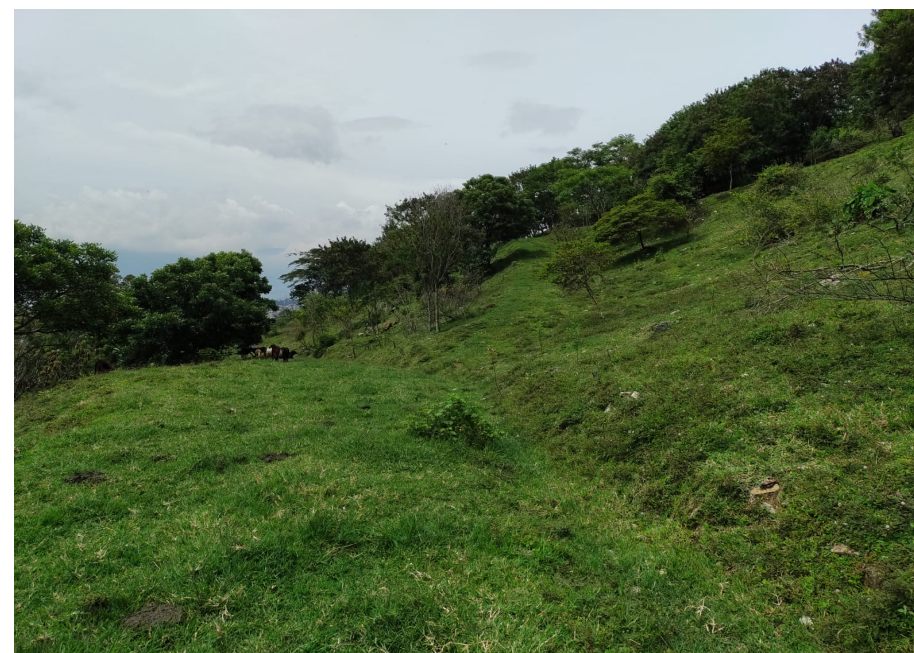
Figura 2. Fotografía en el sector el inclinómetro San Javier Inc 2.

En el sitio ambos inclinómetros han mostrado deformaciones superiores al rango de precisión del equipo (2 mm) luego de realizar la línea base (posterior a la instalación del equipo). En superficie se observan árboles inclinados (figura 2) reflejo las condiciones de inestabilidad en la ladera. La litología del sector se compone de un lleno antrópico donde en el San Javier Inc 1 la profundidad de este lleno es superior a 40 m mientras que en el sector del San Javier Inc 2 la profundidad del lleno antrópico es de 25 m de profundidad según el registro de perforación.

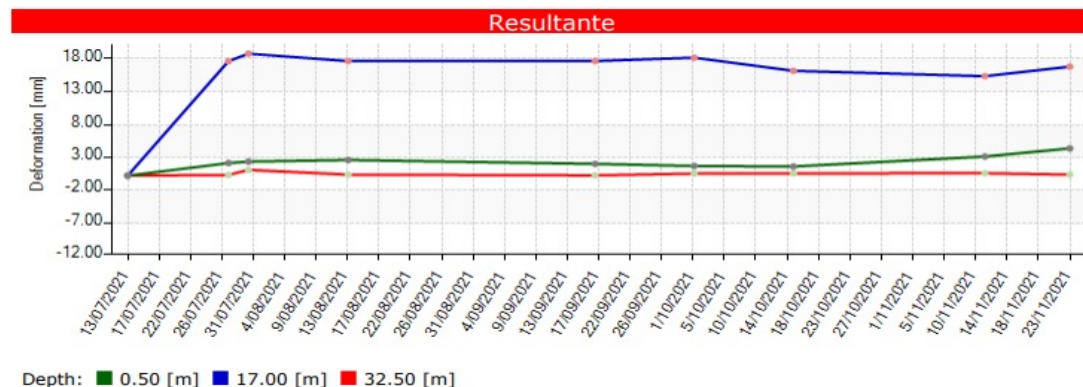
Figura 3. Evolución del desplazamiento del inclinómetro San Javier 1 a lo largo de las campañas realizadas.

En el lugar a la fecha se han realizado 10 lecturas al inclinómetro San Javier Inc 1. La figura 3 muestra el comportamiento del terreno a través del tiempo, presentado un importante desplazamiento después de la lectura base, registrada el 27 de julio de 2021 la cual ocurrió a 17 m de profundidad, siendo esta zona la de mayor deformación. Los desplazamientos del terreno en esta profundidad fueron de 16.04 mm (+/- 2 mm) con desplazamientos en superficie hacia el occidente (acimut: 250°)

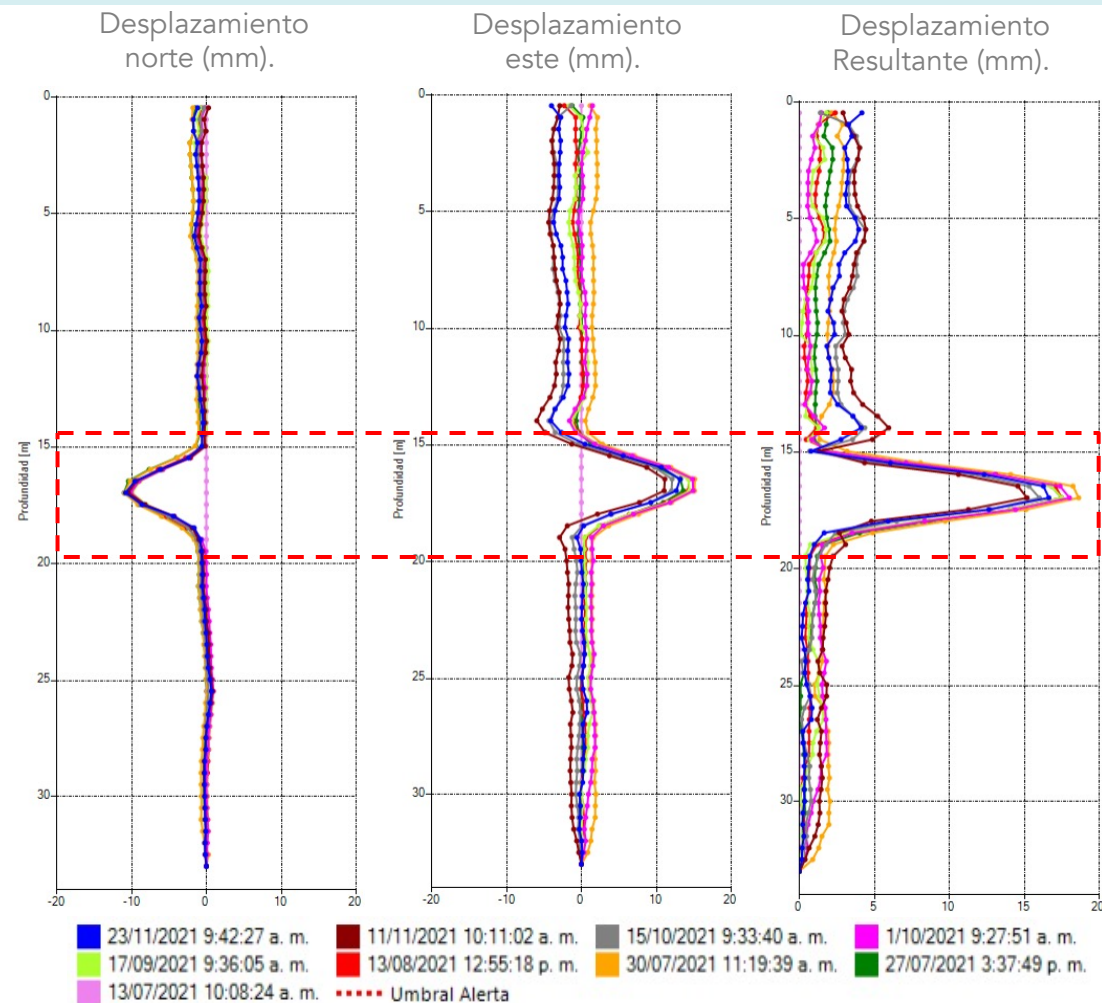
Figura 4. Desplazamientos relativos acumulados durante las mediciones realizadas, inclinómetro San Javier Inc 1.

La figura 4 muestra el registro el monitoreo del inclinómetro San Javier Inc 1, en esta se observa la zona de mayor deformación a 17 m de profundidad, sin embargo, luego del pico de deformación entre el 13 y 27 de julio no se registraron aumentos en la deformación a esta profundidad, sin embargo, sigue aumentando el desplazamiento en otras zonas de la tubería.

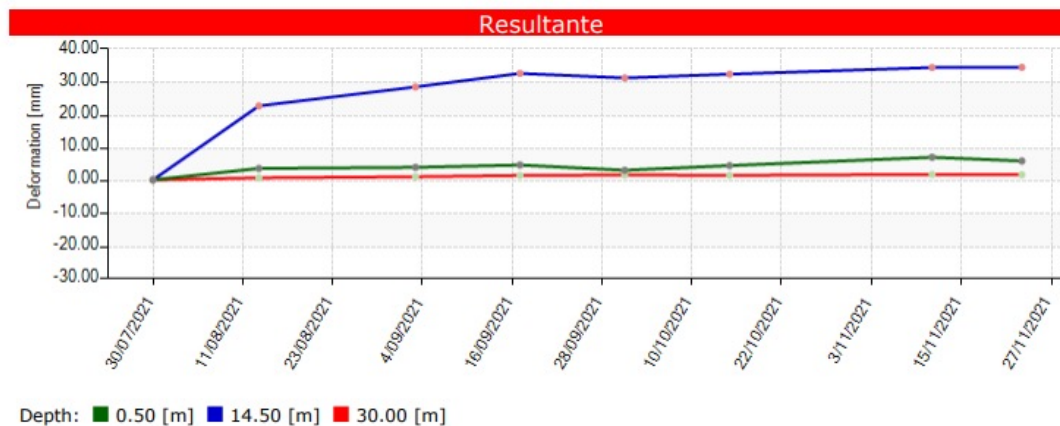
Figura 5. Evolución del desplazamiento del inclinómetro San Javier 2 a lo largo de las campañas realizadas.

En el lugar a la fecha se han realizado 8 lecturas al inclinómetro San Javier Inc 2. La figura 5 muestra el comportamiento del terreno a través del tiempo, presentado un importante desplazamiento después de la lectura base, registrada el 13 de agosto de 2021 la cual ocurrió a 14.5 m de profundidad, siendo esta zona la de mayor deformación. Los desplazamientos del terreno en esta profundidad fueron de 34.21 (+/- 2 mm) mm con desplazamientos en superficie hacia el sur (acimut: 180°)

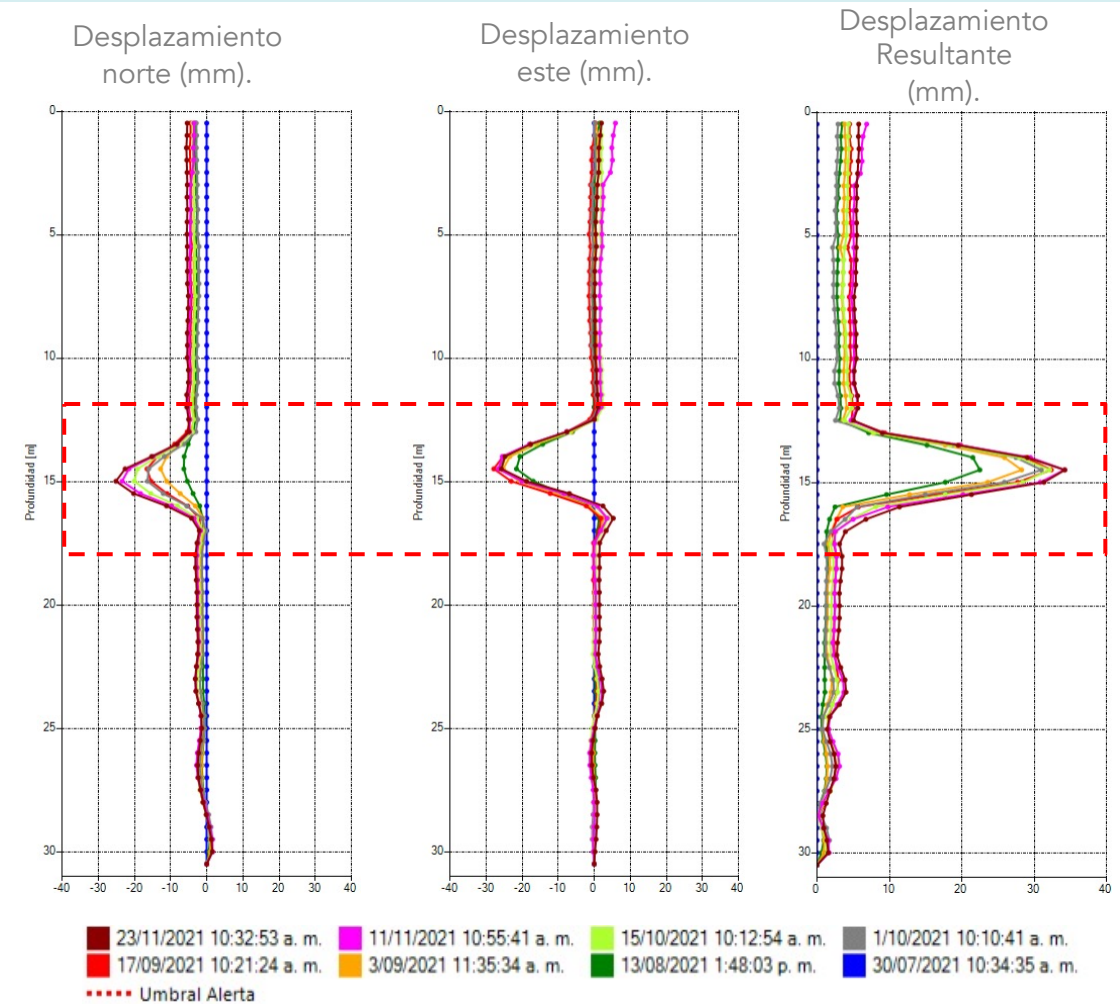
Figura 6. Desplazamientos relativos acumulados durante las mediciones realizadas, inclinómetro San Javier Inc 2.

La figura 6 muestra el registro el monitoreo del inclinómetro San Javier Inc 2, en esta se observa la zona e mayor deformación a 14.5 m de profundidad, en la cual ocurrió un pico de deformación entre el 30 de julio y 13 de agosto, posteriormente se han registrado desplazamientos el terreno a una constante desde esta profundidad hasta superficie.

Aunque se reconocen zonas de deformación se recomienda continuar con el monitoreo del sitio y se continuarán con mediciones periódicas dentro de las campañas de medición del proyecto con el fin de aumentar el conocimiento del comportamiento del terreno.

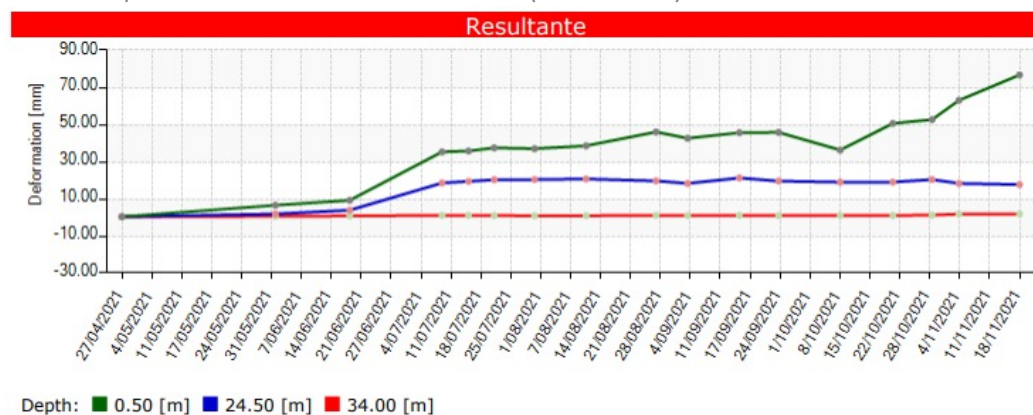
Figura 3. Evolución del desplazamiento del inclinómetro VLF INC-02 a lo largo de las campañas realizadas.

La figura 3 muestra el comportamiento del terreno a través del tiempo del inclinómetro VLF INC-02, en el cual se han identificado dos periodos con aumento de velocidad en el desplazamiento, el primero entre el 18 de junio y 9 de julio de 2021 y el segundo entre el 29 de octubre y el 4 de noviembre de 2021. La máxima deformación del terreno se da en superficie en donde el inclinómetro registró 76.38 mm (+/- 2 mm) de desplazamiento acumulado relativo con respecto a la línea base, con movimiento hacia el este (acimut 80°).

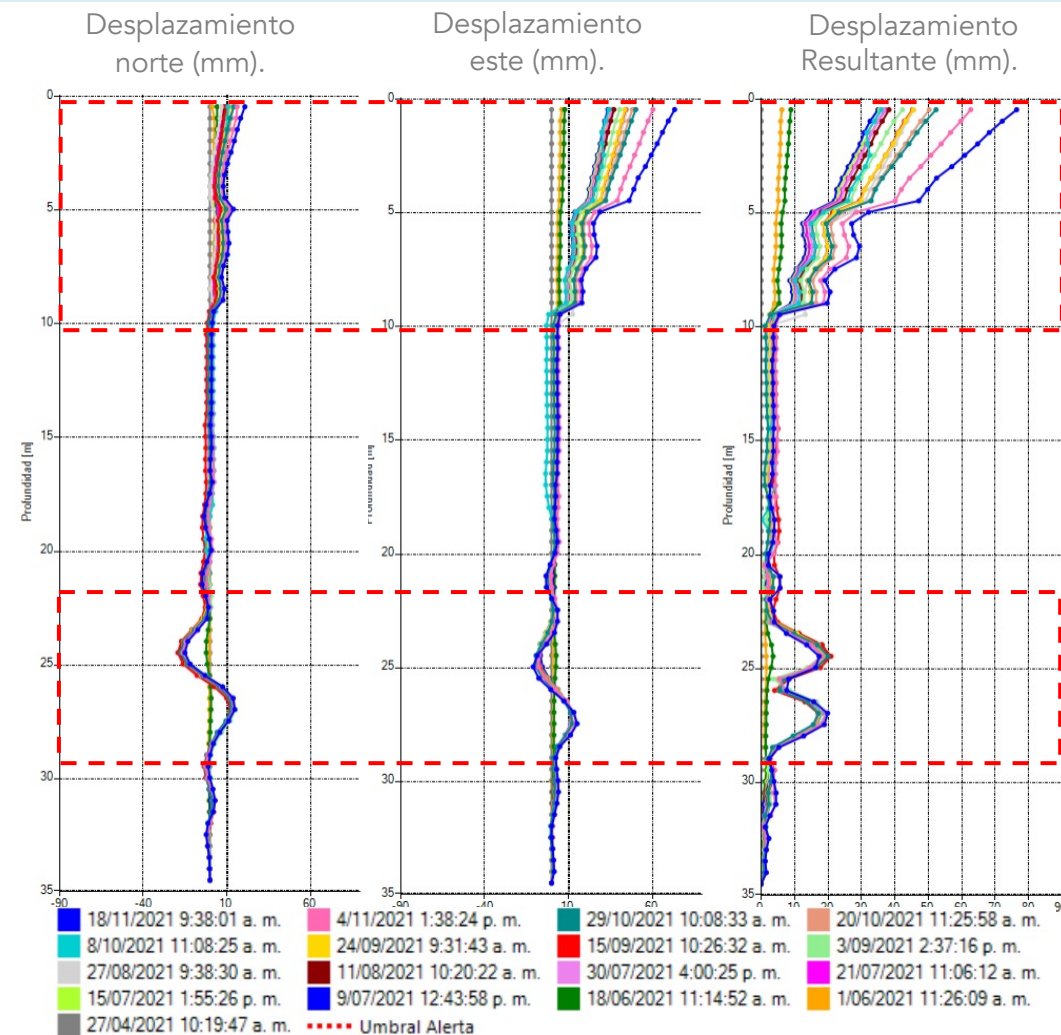
Figura 4. Desplazamientos relativos acumulados durante las mediciones realizadas, inclinómetro VLF INC-02

La figura 4 muestra el registro el monitoreo del inclinómetro VLF INC-02, en esta se observan dos zonas de mayor deformación, la primera a 25 m de profundidad y la segunda comienza desde 10 m aumentando el desplazamiento hacia superficie.

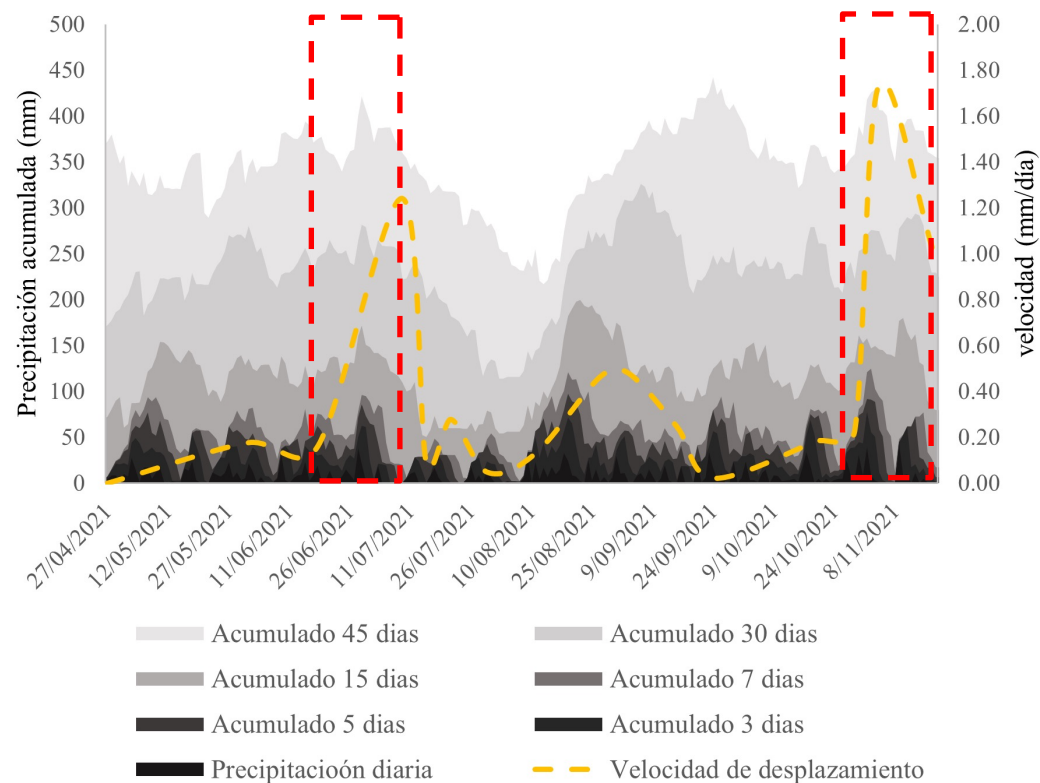
Figura 7. Velocidad de desplazamiento a través el tiempo el inclinómetro VLF INC-02

La figura 7 muestra los cambios en las velocidades de desplazamiento en la zona de mayor deformación el instrumento VLF INC-02 (en superficie), con esta grafica se puede observar el comportamiento del terreno de identificar los picos de deformación. Estos picos de deformación se analizaron con respecto a las precipitaciones registradas por el pluviómetro más cercano (pluviómetro 288), donde se analizaron las precipitaciones acumuladas antecedentes en diferentes

Se han identificado dos picos de deformación desde el inicio del monitoreo. Estos intervalos de deformación han ocurrido bajo condiciones hidrometeorológicas características de temporadas de lluvia con altas precipitaciones antecedentes acumuladas cercanas a los máximos acumulados desde el inicio del monitoreo, como se observa en las figuras 7, 8 y 9, esta última refleja las precipitaciones acumuladas desde el inicio del mes de octubre.

Por lo anterior se recomienda al Departamento Administrativo de Gestión del Riesgo de Desastres (DAGRD) visitar el lugar y evaluar las condiciones de este, teniendo en cuenta este monitoreo geotécnico. Se recomienda continuar con el monitoreo del sitio y se continuarán con mediciones periódicas dentro de las campañas de medición del proyecto.

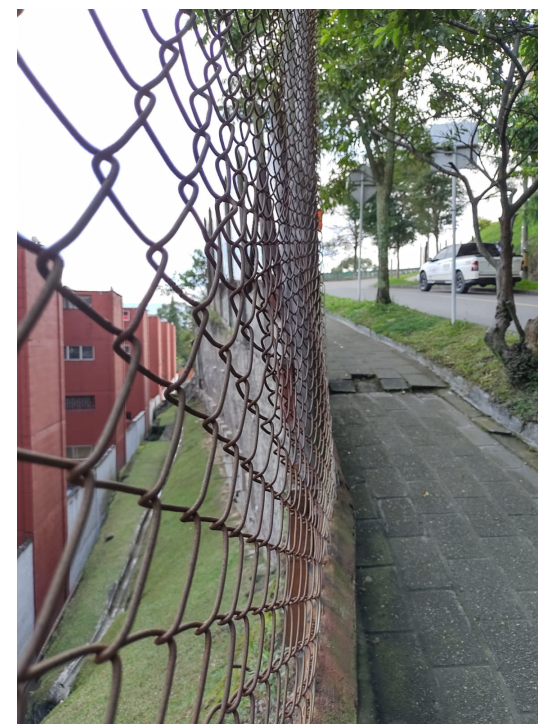
Figura 2. Fotografías del talud monitoreado en el sector Calazanía.

En el sitio ambos inclinómetros han mostrado deformaciones superiores al rango de precisión del equipo (2 mm). Estos inclinómetros se encuentran en la cabeza de un talud el cual es contenido por un muro de contención reforzado. Estos inclinómetros son monitoreados con el fin de monitorear la estabilidad del talud y la funcionalidad de la obra de contención (figura 2).

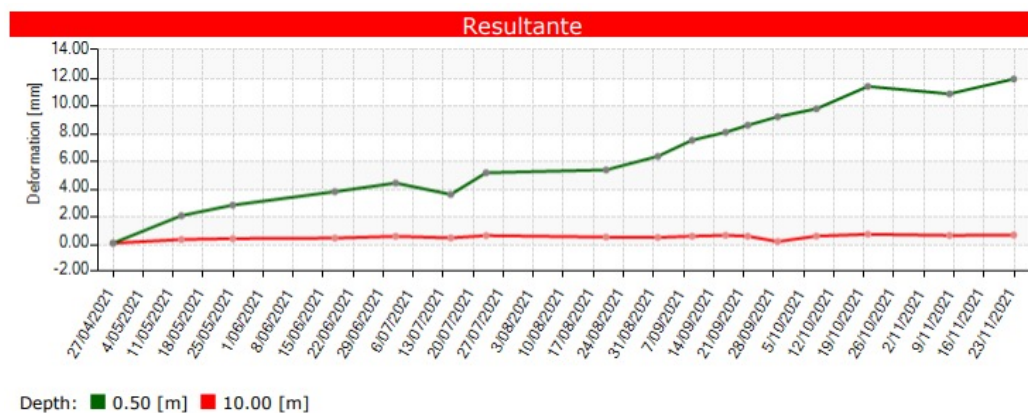
Figura 3. Evolución del desplazamiento del inclinómetro CPA INC-01 a lo largo de las campañas realizadas.

La figura 3 muestra el comportamiento del terreno a través del tiempo del inclinómetro CPA INC-01, al cual se le han realizado 18 lecturas desde el inicio del monitoreo. La máxima deformación del terreno se da en superficie en donde el inclinómetro registró 11.83 mm (+/- 2 mm) de desplazamiento acumulado relativo con respecto a la línea base, con movimiento hacia el este (acimut 85°).

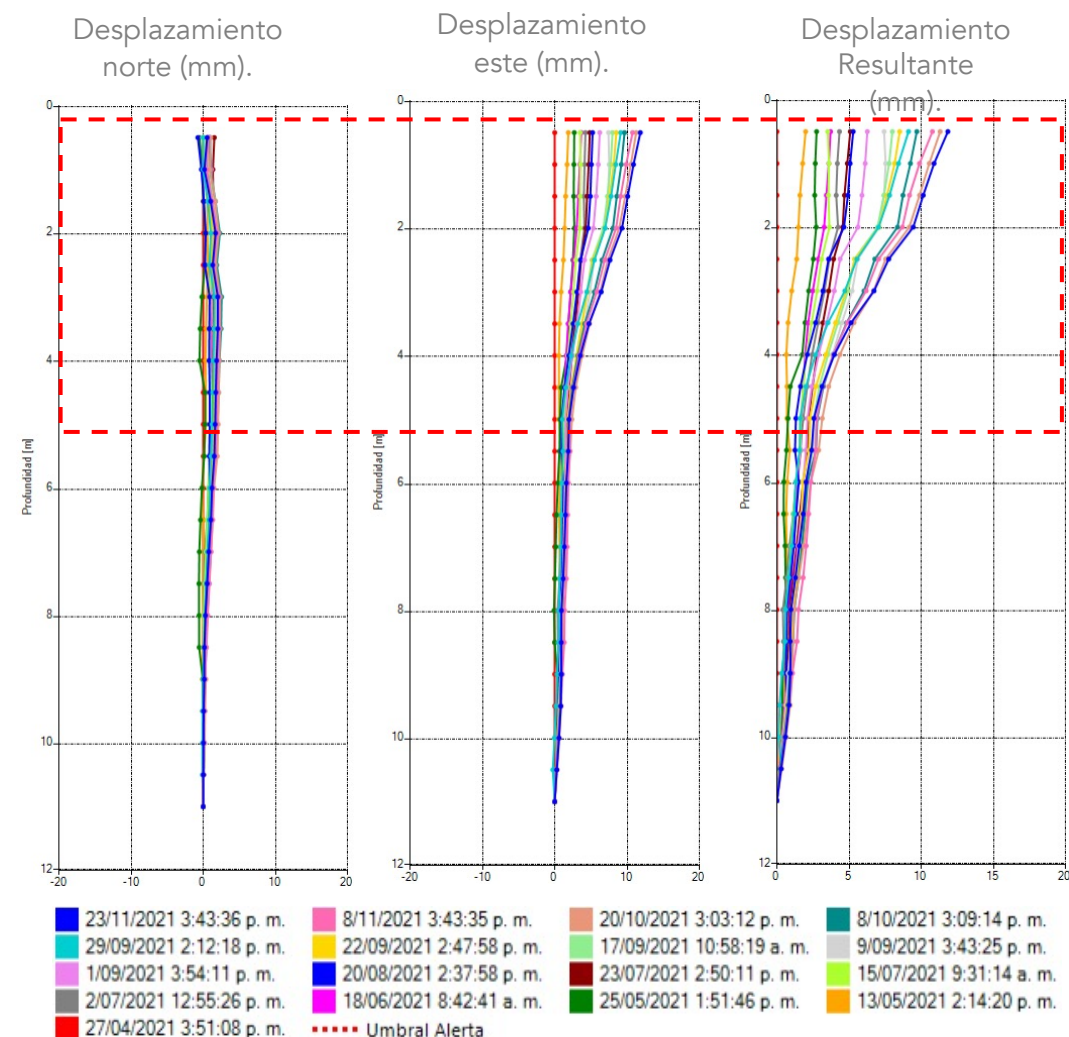
Figura 4. Desplazamientos relativos acumulados durante las mediciones realizadas, inclinómetro CPA INC-01

La figura 4 muestra el registro el monitoreo del inclinómetro CPA INC-01, este tiene una velocidad de desplazamiento constante hacia el este desde el inicio del monitoreo, es importante recordar que este registro indica el comportamiento de la obra de contención del talud, específicamente el sector norte de este.

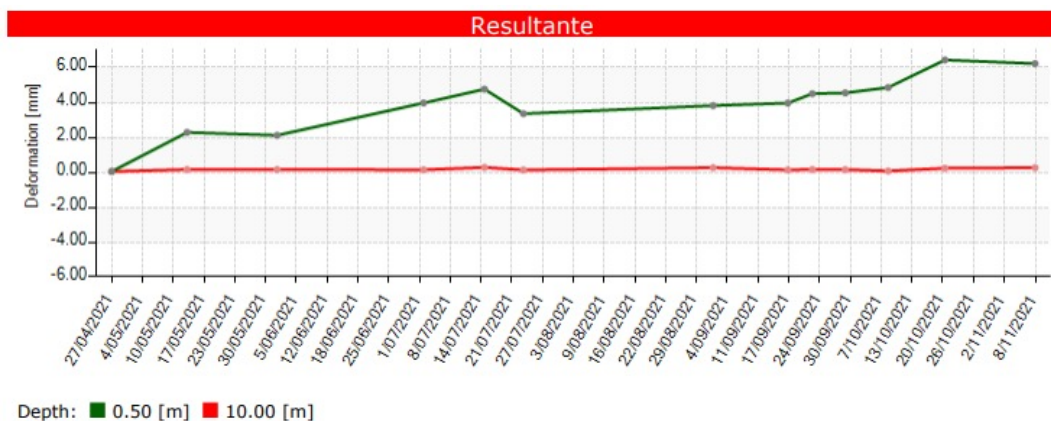
Figura 5. Evolución del desplazamiento del inclinómetro CPA INC-02 a lo largo de las campañas realizadas.

La figura 5 muestra el comportamiento del terreno a través del tiempo del inclinómetro CPA INC-02, al cual se le han realizado 18 lecturas desde el inicio del monitoreo. La máxima deformación del terreno se da en superficie en donde el inclinómetro registró 6.19 mm (+/- 2 mm) de desplazamiento acumulado relativo con respecto a la línea base.

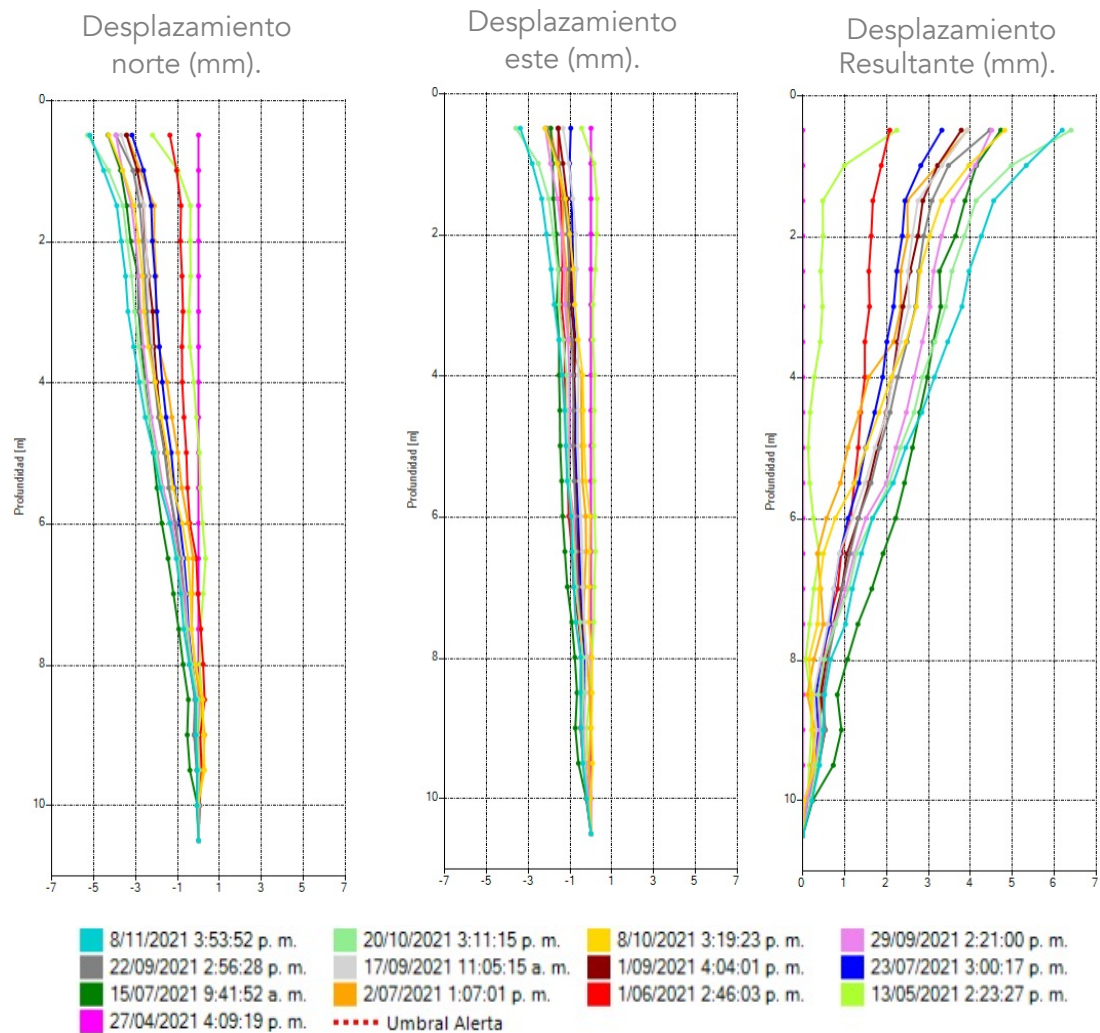
Figura 6. Desplazamientos relativos acumulados durante las mediciones realizadas, inclinómetro CPA INC-02

La figura 4 muestra el registro el monitoreo del inclinómetro CPA INC-02, este tiene una velocidad de desplazamiento constante el inicio del monitoreo, es importante recordar que este registro indica el comportamiento de la obra de contención del talud, específicamente el sector sur de este muro.

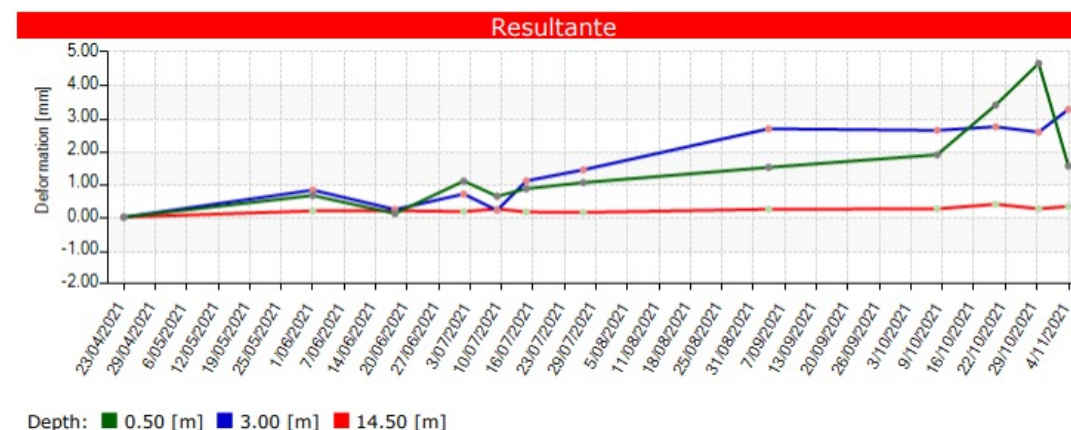
Figura 2. Evolución del desplazamiento del inclinómetro a lo largo de las campañas realizadas.

A la fecha se han realizado 14 lecturas al inclinómetro SAP INC-03 en las cuáles se pudo registrar un desplazamiento acumulado relativo máximo de 3.25 mm +/- 2 mm a 3 m de profundidad hacia el norte (figura 2 y 3), con respecto a la lectura base registrada el día 23 de abril de 2021. Este desplazamiento es levemente superior al rango de precisión del equipo (2 mm) y se superó en la lectura de septiembre 9 de 2021.

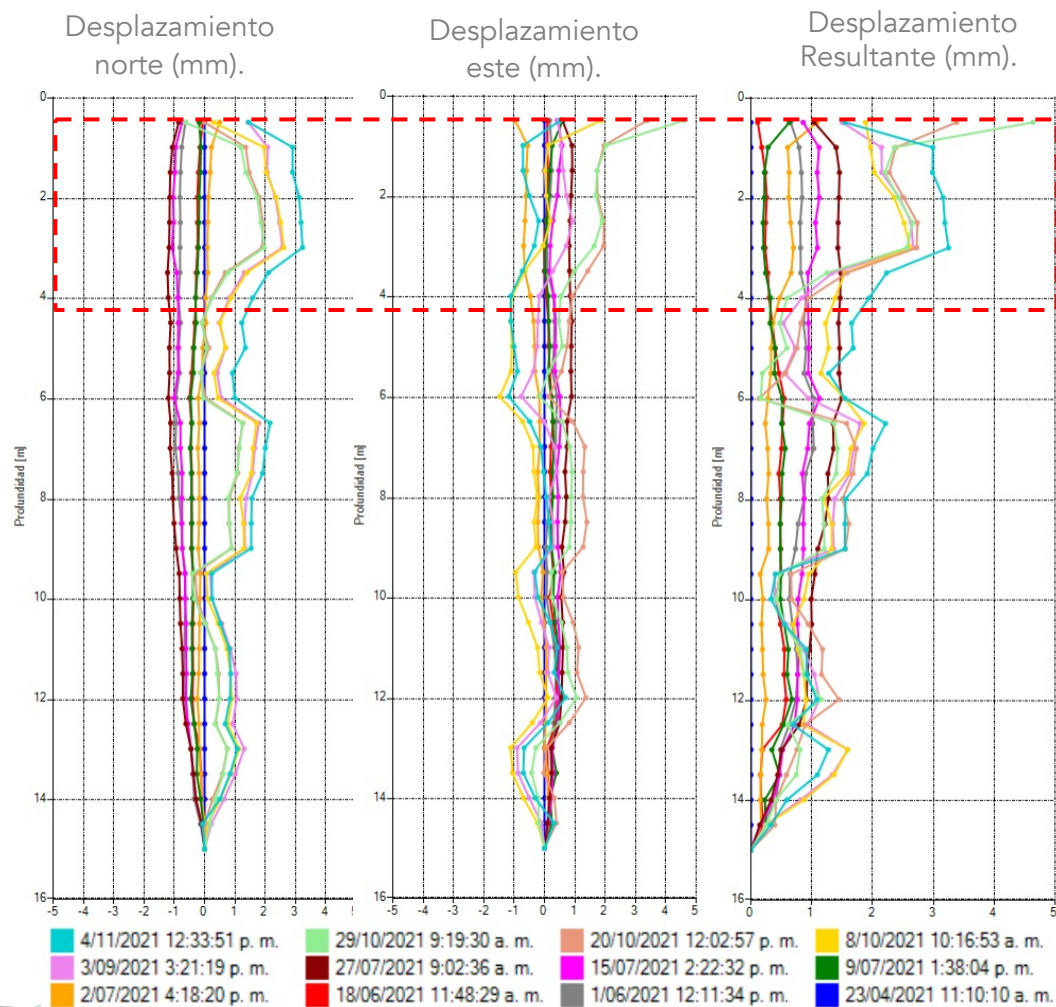
Figura 4. Desplazamientos relativos acumulados durante las mediciones realizadas, inclinómetro SAP INC-03

Los desplazamientos relativos acumulados en dirección norte y este, además del desplazamiento resultante se ilustran en la figura 3. Los desplazamientos que superan el rango de precisión del equipo solo se registran a partir del 20 de agosto de 2021 y estos solo lo superan en la parte superior del instrumento desde superficie hasta 4 m de profundidad, sin embargo, resalta un cambio en las tendencias de los registros con respecto a las lecturas previas.

Durante el monitoreo geotécnico no se han registrado aumentos en la velocidad de desplazamientos significativos, los desplazamientos acumulados generalmente esta cerca del rango de precisión del equipo, pudiendo en ocasiones presentar desplazamientos menores a este rango en ambos equipos. Se recomienda continuar con el monitoreo del sitio y se continuarán con mediciones periódicas dentro de las campañas de medición del proyecto.

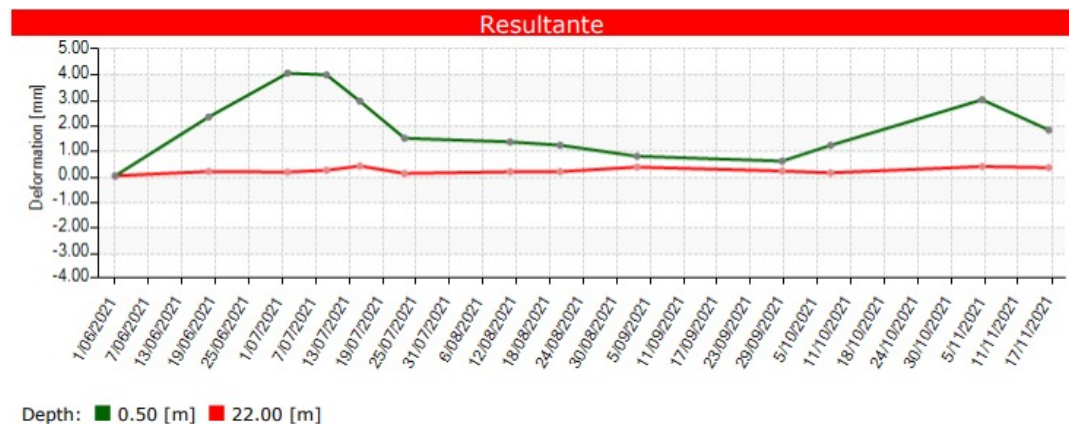
Figura 2. Evolución del desplazamiento del inclinómetro a lo largo de las campañas realizadas.

A la fecha se han realizado 15 lecturas al inclinómetro Los Chivos – Altavista Inc 1 en las cuáles solo se han registrado desplazamientos acumulados relativos superiores al rango de precisión del equipo (2 mm) en lecturas realizadas en el mes de julio y las ultimas lecturas registran desplazamientos menores al rango de precisión el equipo (Figuras 2 y 3) con respecto a la lectura base registrada el día 1 de junio de 2021.

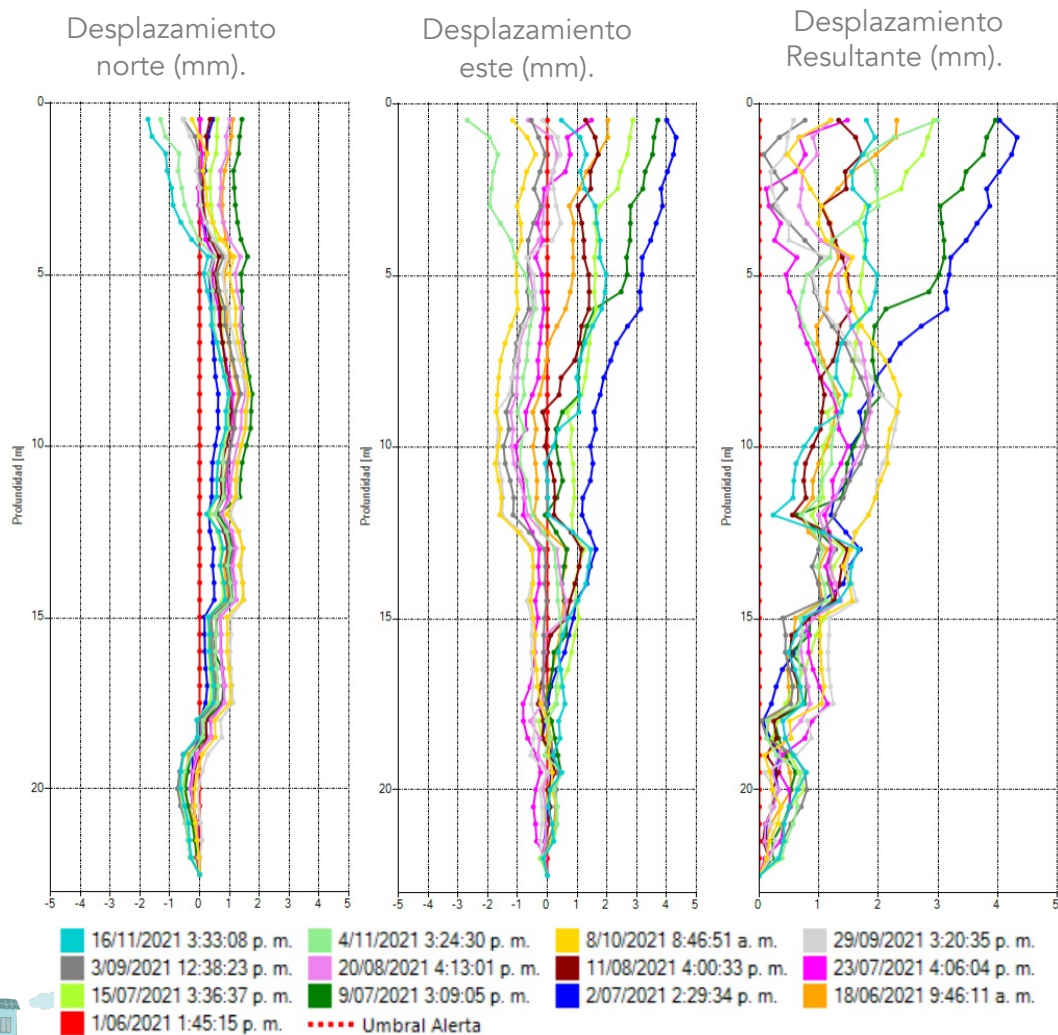
Figura 3. Desplazamientos relativos acumulados durante las mediciones realizadas, inclinómetro Los Chivos – Altavista Inc 1.

Los desplazamientos relativos acumulados en dirección norte y este, además del desplazamiento resultante se ilustran en la figura 3. Los desplazamientos registrados en la ultimas campañas de lecturas no superan el rango de precisión del equipo (2 mm).

Durante el monitoreo geotécnico no se han registrado aumentos en la velocidad de desplazamientos significativos, los desplazamientos acumulados generalmente esta cerca del rango de precisión del equipo, pudiendo en ocasiones presentar desplazamientos menores a este rango en ambos equipos. Se recomienda continuar con el monitoreo del sitio y se continuarán con mediciones periódicas dentro de las campañas de medición del proyecto.

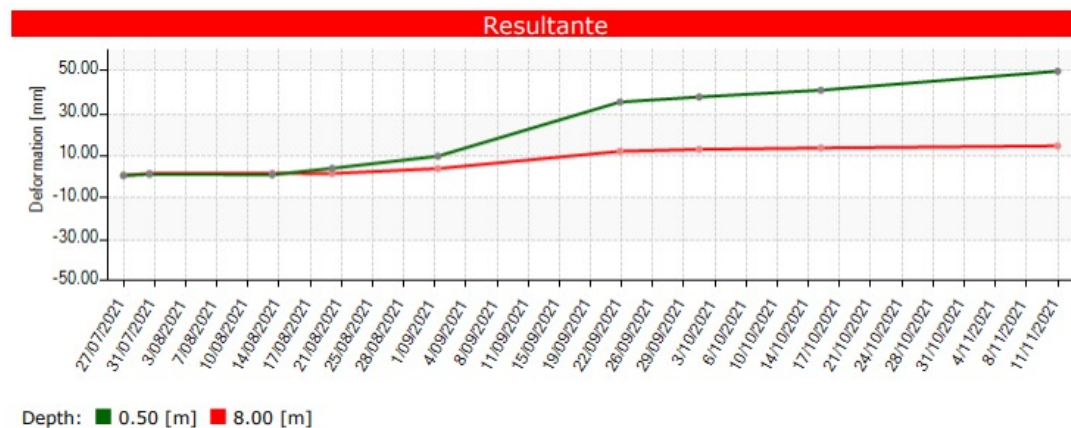
A la fecha se han realizado 9 lecturas al inclinómetro Vía San Pedro Inc 1, aunque las magnitudes y dirección de desplazamiento pueden no corresponder al movimiento real el terreno, ya que el instrumento está fallado, con un fondo de la tubería registrada en suelo no firme, por lo tanto, los desplazamientos mostrados a continuación son un reflejo del comportamiento del terreno en donde se han registrado desplazamientos de hasta 49.7 mm hacia el suroeste.
