Desde el mes de abril del presente año, el proyecto SIATA monitorea una red de inclinometría convencional en el municipio de Medellín, compuesta por 33 inclinómetros activos. El monitoreo de esta red hace parte un convenio de cooperación entre el Departamento Administrativo de Gestión del Riesgo de Desastres (DAGRD) y el Área Metropolitana del Valle de Aburrá (AMVA). Algunos instrumentos (9 inclinómetros convencionales) fueron instalados mediante el convenio DAGRD-AMVA y se retomó el monitoreo de instrumentos monitoreados instalados previamente.

A continuación se muestra un resumen del monitoreo geotécnico de la red de inclinometría convencional (tabla 1), además del reporte geotécnico de cada instrumento monitoreado por el proyecto SIATA en el marco del convenio DAGRD-AMVA.

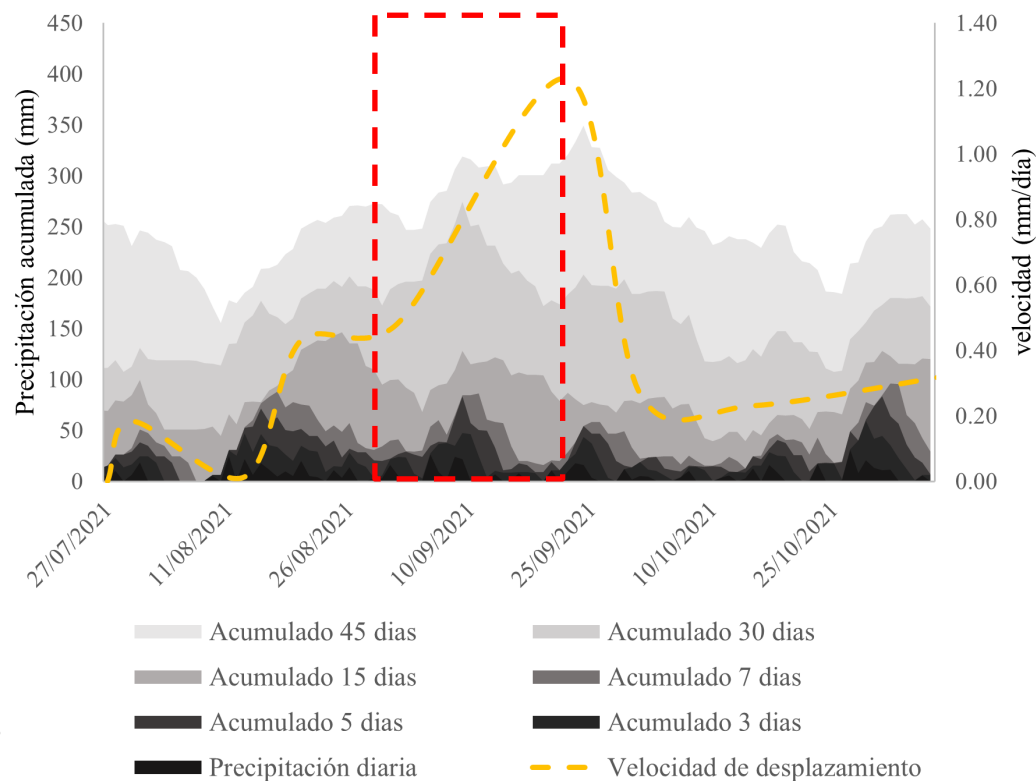
Figura 5. Velocidad de desplazamiento a través el tiempo el inclinómetro Vía San Pedro Inc 1.

La figura 5 muestra los cambios en las velocidades de desplazamiento en la zona de mayor deformación el instrumento Vía San Pedro Inc 1 (en superficie), con esta grafica se puede observar el comportamiento del terreno de identificar los picos de deformación. Estos picos de deformación se analizaron con respecto a las precipitaciones registradas por el pluviómetro más cercano (pluviómetro 20), donde se analizaron las precipitaciones acumuladas antecedentes en diferentes intervalos de tiempo.

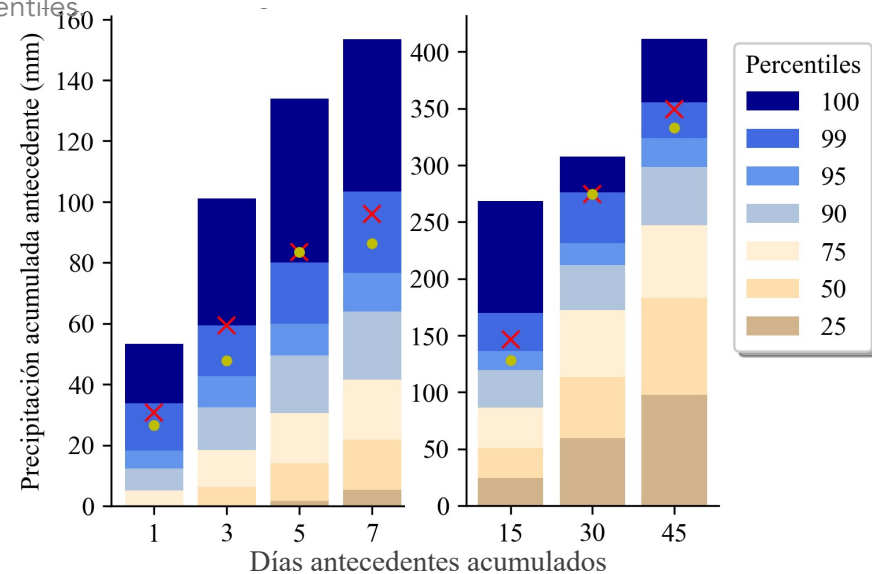
Figura 6. Máximas precipitaciones antecedentes acumuladas en el intervalo de tiempo en los cuales se dieron los picos de deformación.

Se analizaron los máximos acumulados registrados por el pluviómetro cercano (pluviómetro 20 de SIATA) en las fechas donde ocurrieron los picos de deformación y se compararon con los máximas precipitaciones acumuladas desde el inicio del monitoreo del sector Pajarito en la Vía San Pedro. La figura 6 permite identificar las condiciones hidrometeorológicas en las cuales se dieron los picos de deformación identificados en el monitoreo de los inclinómetros y se compara con el registro histórico del pluviómetro 20, el cual se encuentra representado en barras divididas por percentiles.

Según las figuras 5,6 y 7 durante el intervalo de tiempo en el que se dio la mayor deformación (entre el 1 y 22 de septiembre), el pluviómetro 20, cercano al sitio monitoreado registró altas precipitaciones acumuladas antecedentes de corto y largo plazo para en comparación con otros periodos del monitoreo geotécnico, sin embargo, la deformación no ocurrió en un solo evento, esta se da continuamente lo que provocó la falla del instrumento luego de su instalación.

Adicionalmente se encontraron otros instrumentos instalados en el costado oriental de la vía, el cual se encontró fallado a 9 metros de profundidad. Las deformaciones de la vía vehicular y otras afectaciones en el terreno mantienen una continua evolución. Debido a las condiciones de inestabilidad del sitio al Departamento Administrativo de Gestión del Riesgo de Desastres (DAGR) visitar el lugar y evaluar las condiciones de este, teniendo en cuenta este monitoreo geotécnico.

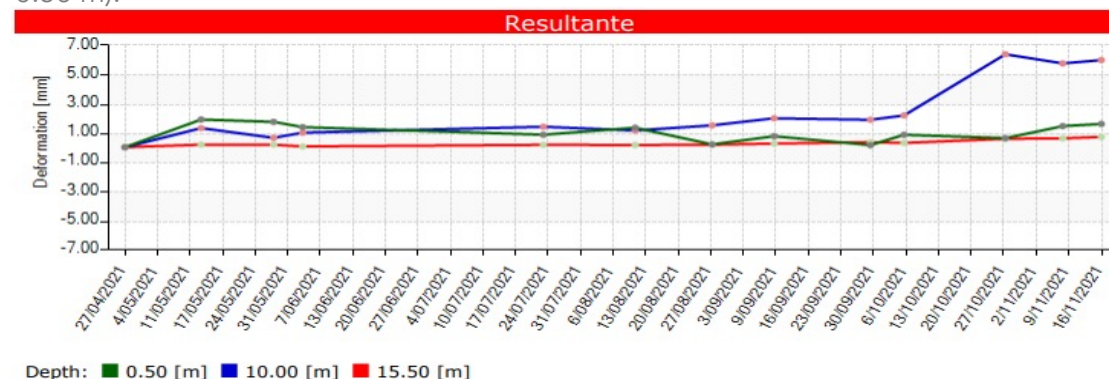
Figura 2. Evolución del desplazamiento del inclinómetro a lo largo de las campañas realizadas.

Durante las dos últimas lecturas el 8 y 16 de noviembre se registró un aumento en el desplazamiento relativo acumulado igual a 0.18 mm a 10 m de profundidad (Figura 2).

El movimiento además presenta una componente hacia el suroccidente (figura 1). En la siguiente gráfica se observa la evolución del desplazamiento registrado en el inclinómetro a diferentes profundidades, donde la línea roja representa las profundidades cercanas a 15.5, línea azul a 10 m de profundidad donde ocurre la mayor deformación y la línea verde las deformaciones a nivel superficial (cercanas a 0.50 m):

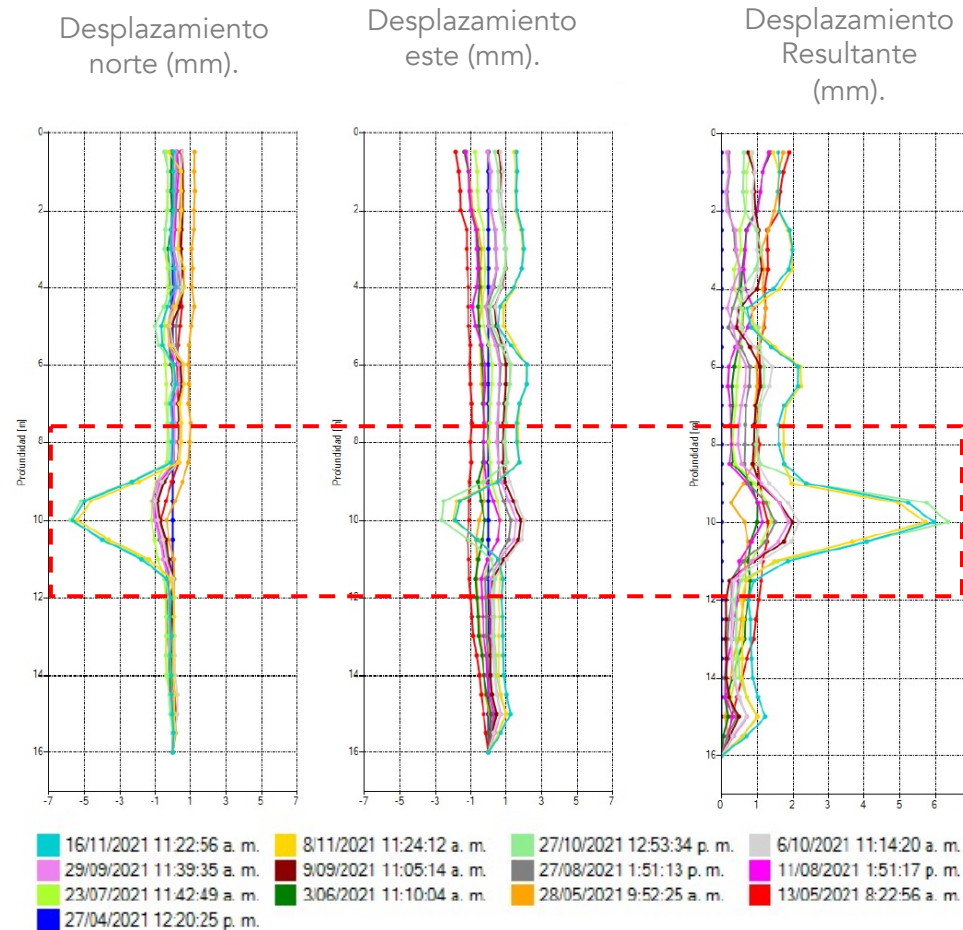
Figura 3. Desplazamientos relativos acumulados durante las mediciones realizadas.

Los desplazamientos relativos acumulados en dirección norte y este, además del desplazamiento resultante se ilustran en la figura 3. Los desplazamientos se dan a una profundidad de 10 m, registrando el máximo desplazamiento en esta profundidad hacia el suroccidente (Azimut: 270°), registrando un desplazamiento acumulado relativo de 5.95 mm con respecto a la lectura realizada el 27 de abril de 2021.

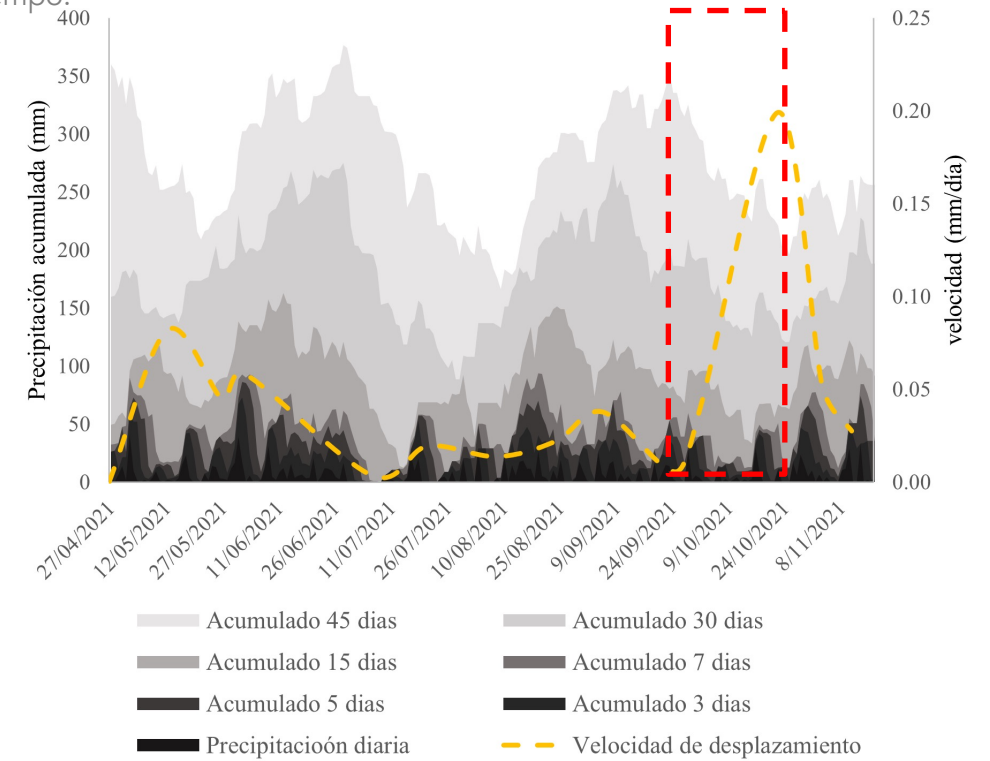
Figura 4. Velocidad de desplazamiento a través el tiempo el inclinómetro LG INC-01

La figura 4 muestra los cambios en las velocidades de desplazamiento en la zona de mayor deformación el instrumento LG INC-01 (en superficie), con esta grafica se puede observar el comportamiento del terreno de identificar los picos de deformación. Estos picos de deformación se analizaron con respecto a las precipitaciones registradas por el pluviómetro más cercano (pluviómetro 55), donde se analizaron las precipitaciones acumuladas antecedentes en diferentes intervalos de tiempo.

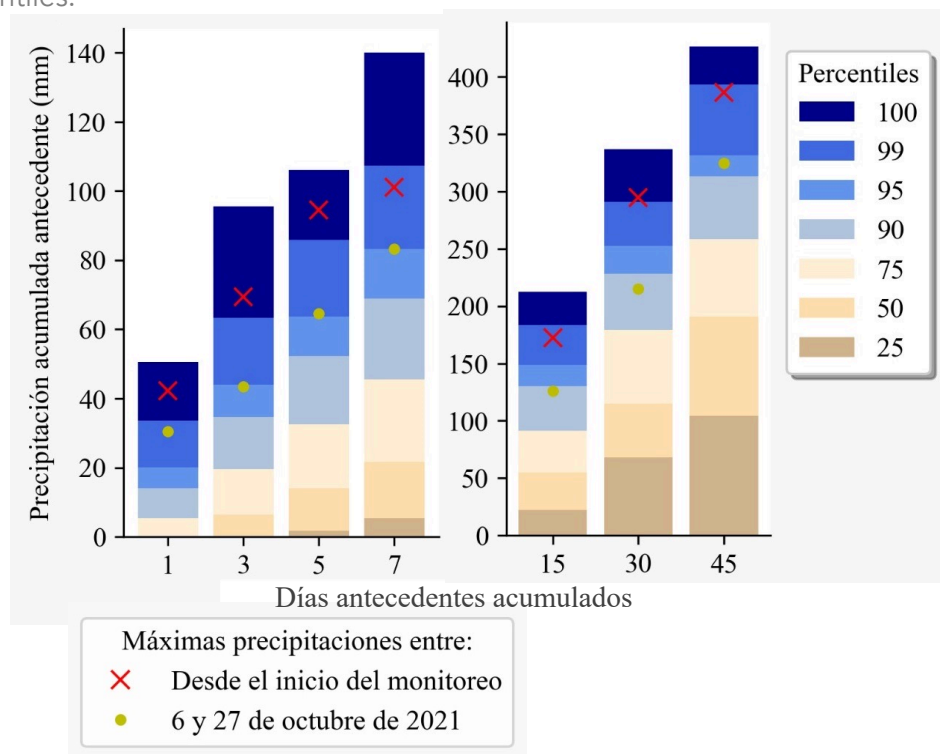
Figura 5. Máximas precipitaciones antecedentes acumuladas en el intervalo de tiempo en los cuales se dieron los picos de deformación

Se analizaron los máximos acumulados registrados por el pluviómetro cercano (pluviómetro 55 de SIATA) en las fechas donde ocurrieron los picos de deformación y se compararon con los máximas precipitaciones acumuladas desde el inicio del monitoreo del sector Las Granjas La figura 5 permite identificar las condiciones hidrometeorológicas en las cuales se dieron los picos de deformación identificados en el monitoreo de los inclinómetros y se compara con el registro histórico del pluviómetro 55, el cual se encuentra representado en barras divididas por percentiles.

Finalmente, se recomienda continuar con el monitoreo del sitio y se continuarán con mediciones periódicas con mayor frecuencia dentro de las campañas de medición del proyecto.

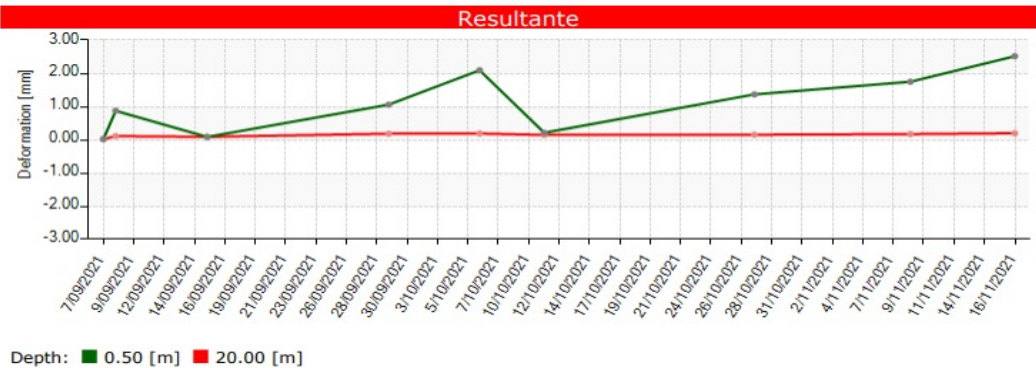
Durante las dos últimas lecturas el 8 y 16 de noviembre se registró un aumento en el desplazamiento relativo acumulado igual a 0.77 mm para el inclinómetro VG INC-01 (figura 2), lo cual es menor al rango de precisión del equipo (2 mm). El movimiento además presenta una componente hacia el suroccidente (figura 3). En la siguiente gráfica se observa la evolución del desplazamiento registrado en el inclinómetro a diferentes profundidades, donde la línea roja representa las profundidades cercanas a 20 m y la línea verde las deformaciones a nivel superficial (cercanas a 0.50 m):

Figura 2. Evolución del desplazamiento del inclinómetro a lo largo de las campañas realizadas. Inclinómetro VG INC-01.

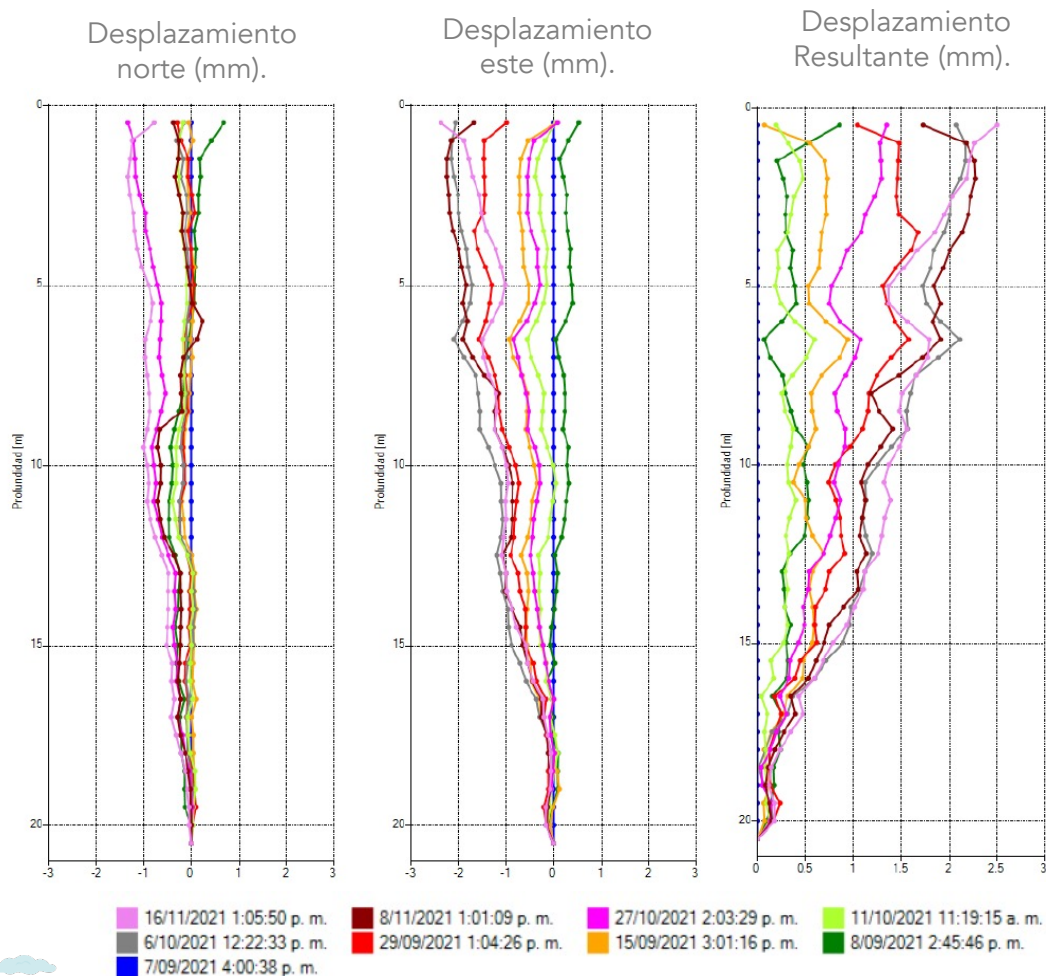
Los desplazamientos relativos acumulados en dirección norte y este, además del desplazamiento resultante del inclinómetro VG INC-01 se ilustran en la figura 3. Los mayores desplazamientos se dan a una profundidad de 0.5 m, registrando el máximo desplazamiento de 2.5 mm hacia el suroccidente.

Figura 3. Desplazamientos relativos acumulados durante las mediciones realizadas.

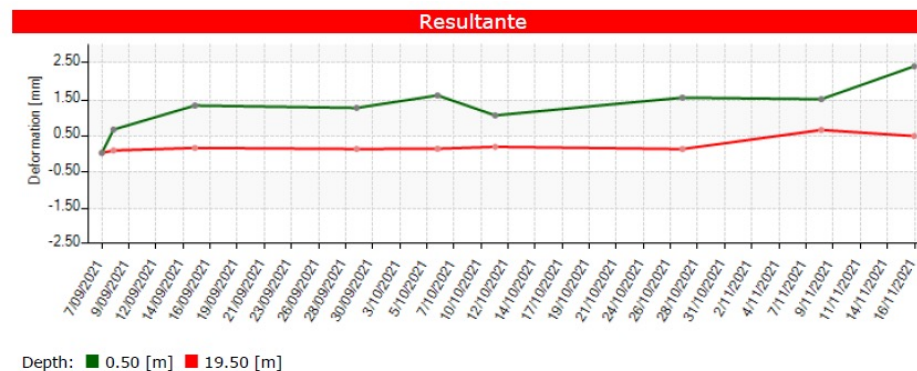
Durante las dos últimas lecturas el 8 y 16 de noviembre se registró un aumento en el desplazamiento relativo acumulado igual a 0.91 mm para el inclinómetro VG INC-02 (figura 4), lo cual es menor al rango de precisión del equipo (2 mm). El movimiento además presenta una componente hacia el suroccidente (figura 5). En la siguiente gráfica se observa la evolución del desplazamiento registrado en el inclinómetro a diferentes profundidades, donde la línea roja representa las profundidades cercanas a 20 m y la línea verde las deformaciones a nivel superficial (cercanas a 0.50 m):

Figura 4. Evolución del desplazamiento del inclinómetro a lo largo de las campañas realizadas. Inclinómetro VG INC-02.

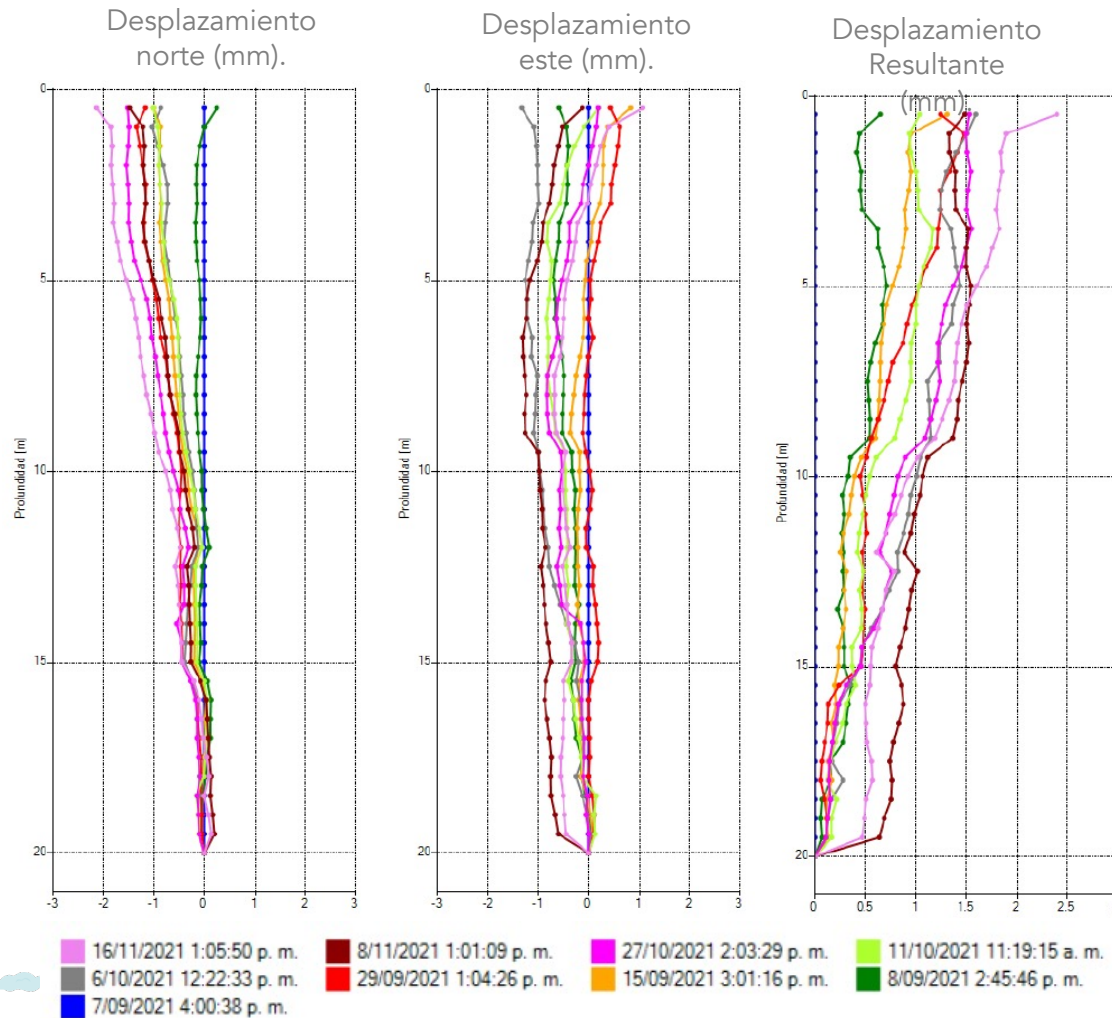
Los desplazamientos relativos acumulados en dirección norte y este, además del desplazamiento resultante del inclinómetro VG INC-02 se ilustran en la figura 5. Los mayores desplazamientos se dan a una profundidad de 0.5 m, registrando el máximo desplazamiento de 2.4 mm hacia el suroccidente.

Figura 5. Desplazamientos relativos acumulados durante las mediciones realizadas. Inclínómetro VG INC-02

Los desplazamientos acumulados superan levemente el rango de precisión del equipo, se recomienda continuar con el monitoreo geotécnico del sector con el fin de identificar con mayor detalle las condiciones del sitio, teniendo en cuenta que este monitoreo sirve también para monitorear la estabilidad y correcto funcionamiento de una obra de contención.

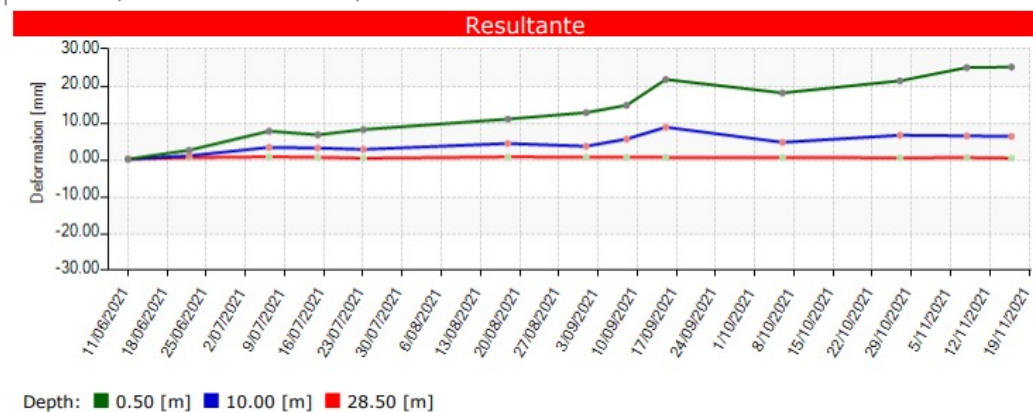
Durante las dos últimas lecturas el 8 y 16 de noviembre se registró un aumento en el desplazamiento relativo acumulado igual a 0.10 mm a 0.5 m de profundidad (Figura 2).

**Figura 2.** Evolución del desplazamiento del inclinómetro a lo largo de las campañas realizadas.

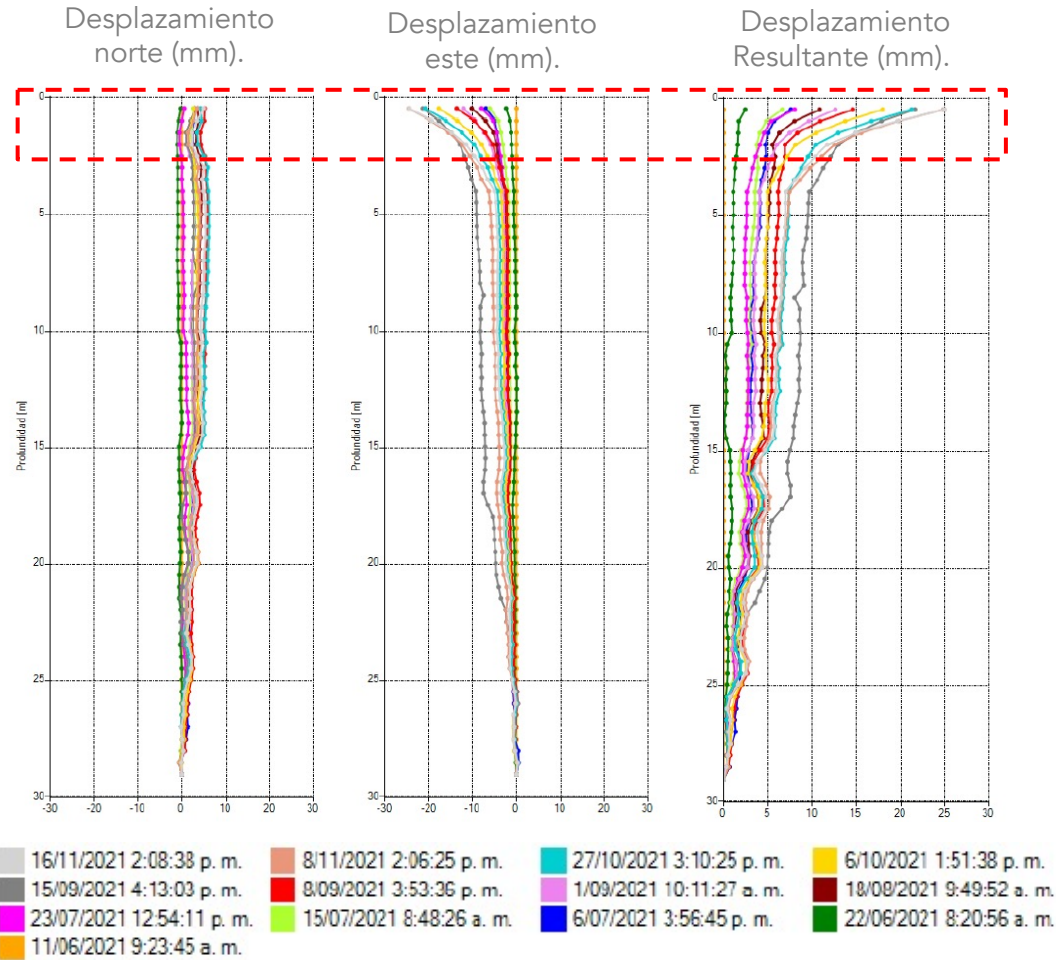
Los desplazamientos relativos acumulados en dirección norte y este, además del desplazamiento resultante se ilustran en la figura 3. Los mayores desplazamientos se dan a una profundidad de 0.5 m, registrando el máximo desplazamiento en esta profundidad hacia el noroccidente (Azimut: 280°), registrando un desplazamiento acumulado relativo de 24.47 mm respecto a la lectura realizada el 15 de Junio de 2021.

Figura 3. Desplazamientos relativos acumulados durante las mediciones realizadas.

Debido a las condiciones del terreno registradas por el monitoreo geotécnico de inclinometría convencional, en las cuales se registraron desplazamientos superiores al rango de precisión del equipo, se recomienda al Departamento Administrativo de Gestión del Riesgo de Desastres (DAGR) realizar visita al lugar referenciado y evaluar las condiciones del lugar, teniendo en cuenta los resultados de este monitoreo. Se recomienda continuar con el monitoreo del sitio.

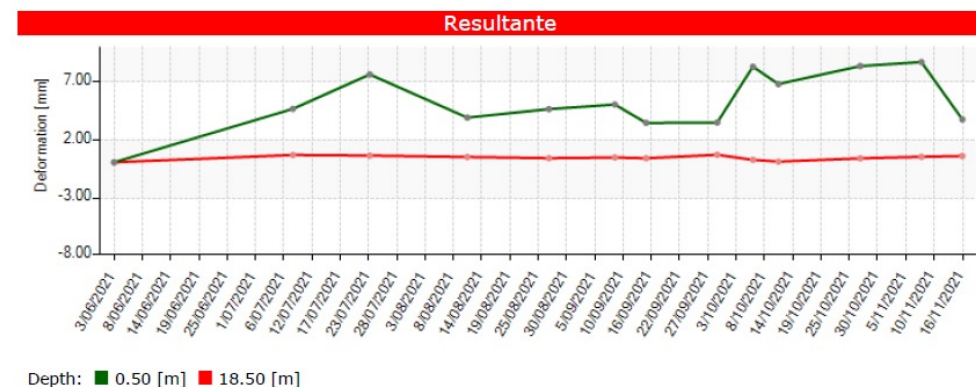
Durante las dos últimas lecturas realizadas el 8 y 16 de noviembre cada una respectivamente, se registró un desplazamiento acumulado relativo de 3.83 mm (figura 2) a 16 m de profundidad, lo cual supera el rango de precisión del equipo (2 mm). El movimiento además presenta una componente hacia el suroccidente (figura 1). En la siguiente gráfica se observa la evolución del desplazamiento registrado en el inclinómetro a diferentes profundidades, dónde la línea roja representa las profundidades cercanas a 18.5 m y la línea verde las deformaciones a nivel superficial (cercanas a 0.50 m):

Figura 2. Evolución del desplazamiento del inclinómetro a lo largo de las campañas realizadas.

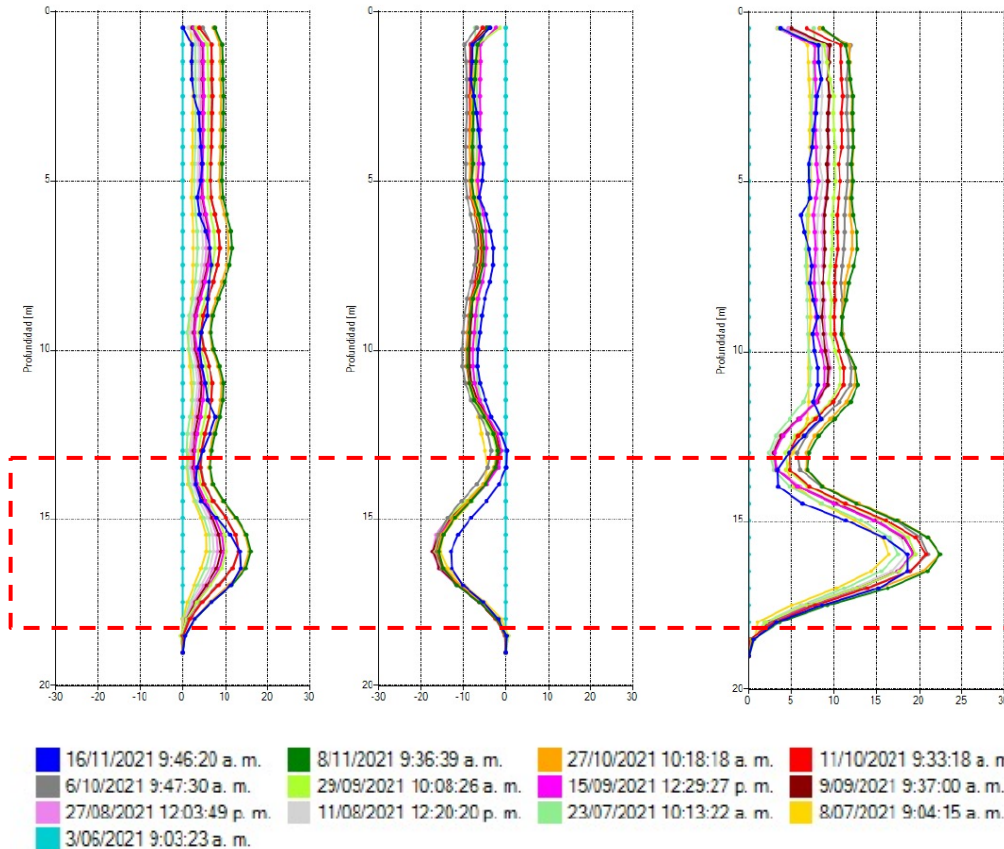
Los desplazamientos relativos acumulados en dirección norte y este, además del desplazamiento resultante se ilustran en la figura 3. Los desplazamientos se dan a una profundidad de 16 m, registrando el máximo desplazamiento en esta profundidad hacia el suroccidente (Azimut: 190°), registrando un desplazamiento acumulado relativo de 18.65 mm.

Figura 3. Desplazamientos relativos acumulados durante las mediciones realizadas.

Finalmente, se recomienda continuar con el monitoreo del sitio y se continuarán con mediciones periódicas con mayor frecuencia dentro de las campañas de medición del proyecto.

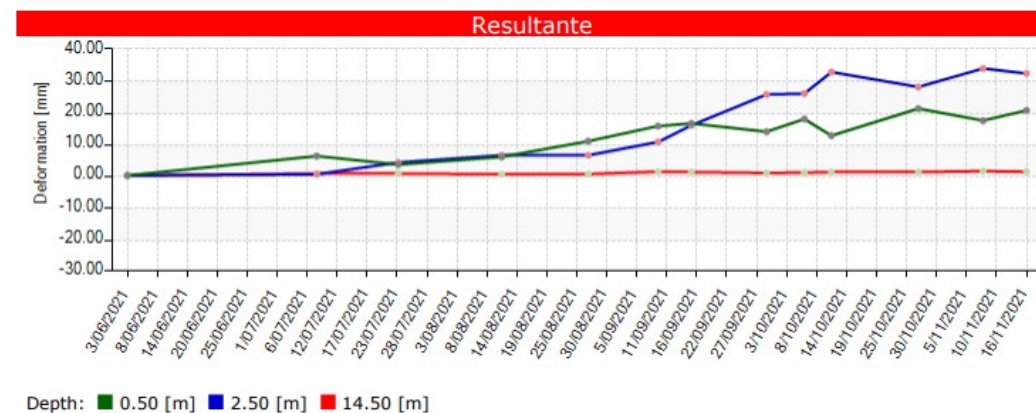
Durante las dos últimas lecturas realizadas el 8 y 16 de noviembre, se registró un aumento en el desplazamiento relativo acumulado igual a 1.56 mm a 2.5 m de profundidad y de 3.25 mm a 7 m (Figura 2). El movimiento además presenta una componente hacia el suroccidente (figura 1). En la siguiente gráfica se observa la evolución del desplazamiento registrado en el inclinómetro a diferentes profundidades, donde la línea roja representa las profundidades cercanas a 14.5 m y la línea verde las deformaciones a nivel superficial (cercanas a 0.50 m).

Figura 2. Evolución del desplazamiento del inclinómetro a lo largo de las campañas realizadas.

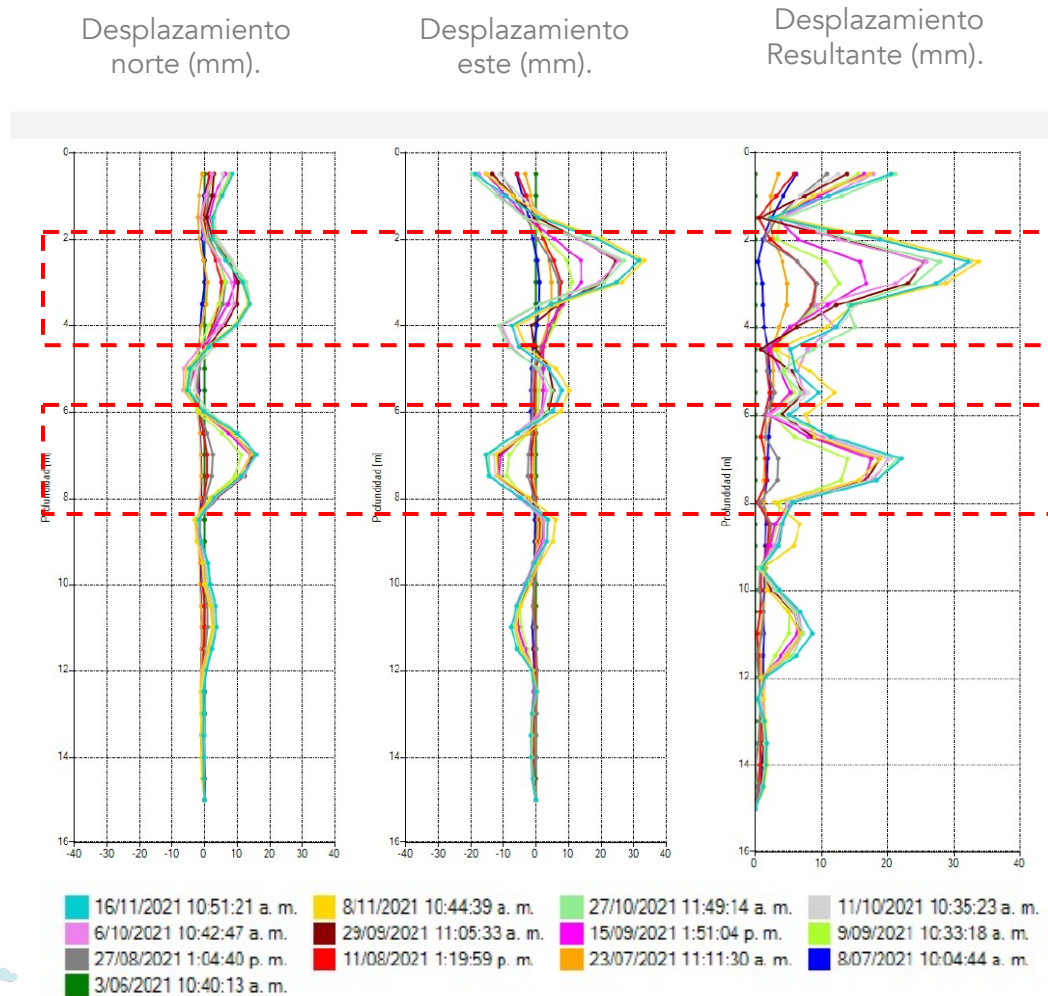
Los desplazamientos relativos acumulados en dirección norte y este, además del desplazamiento resultante se ilustran en la figura 3. Los desplazamientos se dan a 2.5 m y 7 m de profundidad, registrando el máximo desplazamiento en estas profundidades hacia el occidente (Azimut: 270°).

Figura 3. Desplazamientos relativos acumulados durante las mediciones realizadas.

Finalmente, se recomienda continuar con el monitoreo del sitio y se continuarán con mediciones periódicas con mayor frecuencia dentro de las campañas de medición del proyecto.

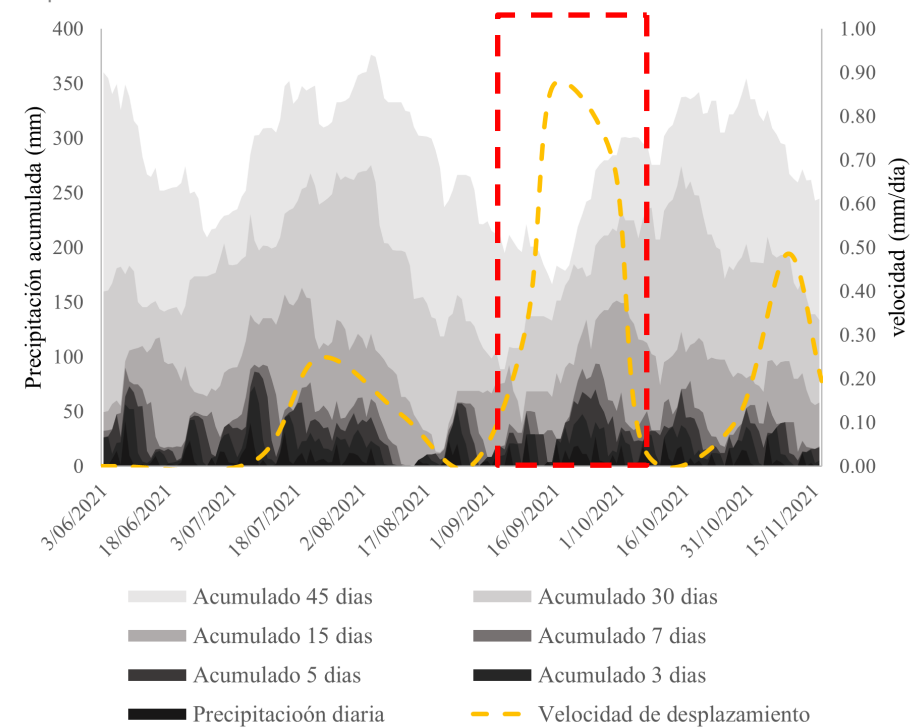
La figura 6 muestra los cambios en las velocidades de desplazamiento en la zona de mayor deformación del instrumento Brisas del jardín Inc 1 (en superficie), con esta grafica se puede observar el comportamiento del terreno de identificar los picos de deformación. Estos picos de deformación se analizaron con respecto a las precipitaciones registradas por el pluviómetro más cercano (pluviómetro 55), donde se analizaron las precipitaciones acumuladas antecedentes en diferentes intervalos de tiempo.

Figura 7. Velocidad de desplazamiento a través el tiempo el inclinómetro Brisas del Jardín Inc 1.

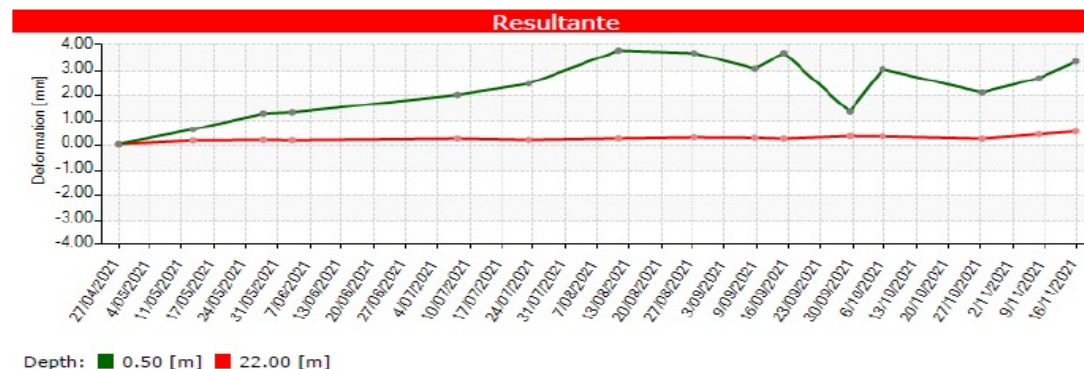
Durante las dos últimas lecturas el 8 y 16 de noviembre se registró un aumento en el desplazamiento relativo acumulado igual a 0.21 mm a 10.5 m de profundidad (Figura 2).

Figura 2. Evolución del desplazamiento del inclinómetro a lo largo de las campañas realizadas.

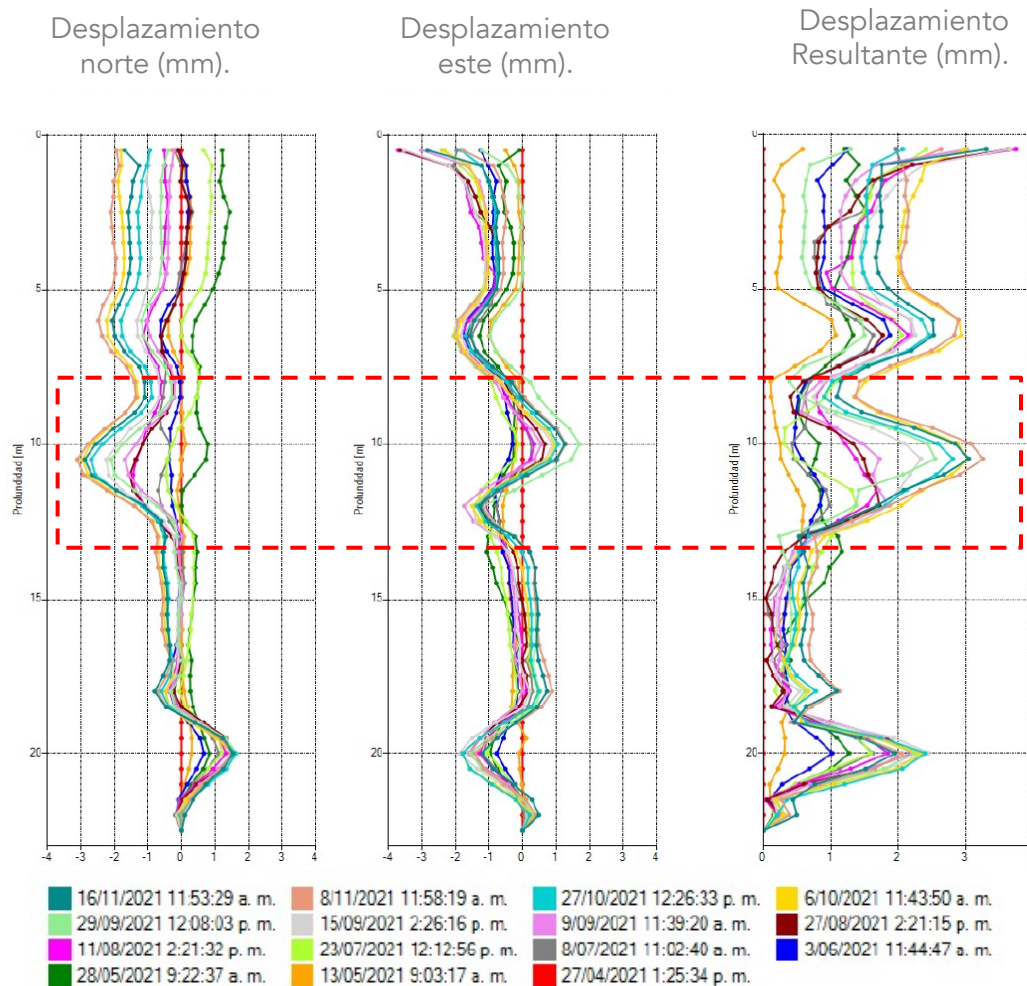
Los desplazamientos relativos acumulados en dirección norte y este, además del desplazamiento resultante se ilustran en la figura 3. Los mayores desplazamientos se dan a una profundidad de 10.5 m, registrando el máximo desplazamiento en esta profundidad hacia el noroccidente (Azimut: 320°), registrando un desplazamiento acumulado relativo de 3.05 mm respecto a la lectura realizada el 27 de abril de 2021.

Figura 3. Desplazamientos relativos acumulados durante las mediciones realizadas.

Los desplazamientos acumulados superan levemente el rango de precisión del equipo, se recomienda continuar con el monitoreo geotécnico del sector con el fin de identificar con mayor detalle las condiciones del sitio.

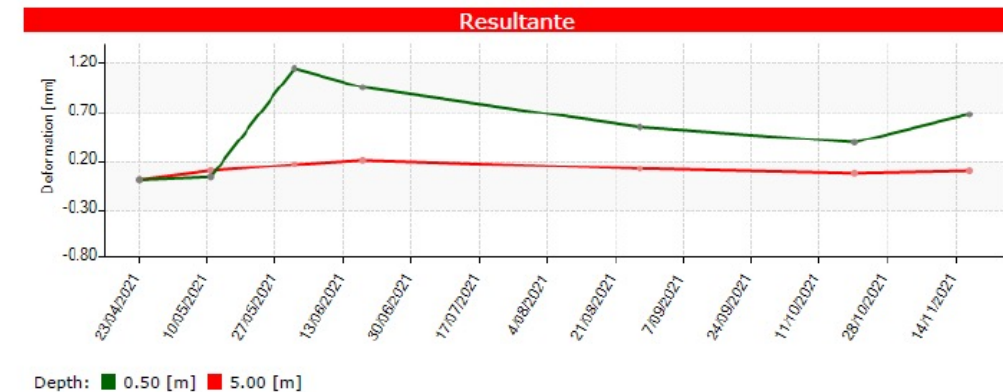
A la fecha se han realizado 7 lecturas al inclinómetro VLP INC-03 en las cuáles se pudo registrar un desplazamiento acumulado relativo de 0.68 mm +/- 2 mm a 0.5 m de profundidad hacia el suroccidente (figura 2 y 3), con respecto a la lectura base registrada el día 23 de abril de 2021. Este desplazamiento es inferior al rango de precisión del equipo (2 mm).

Figura 2. Evolución del desplazamiento del inclinómetro a lo largo de las campañas realizadas.

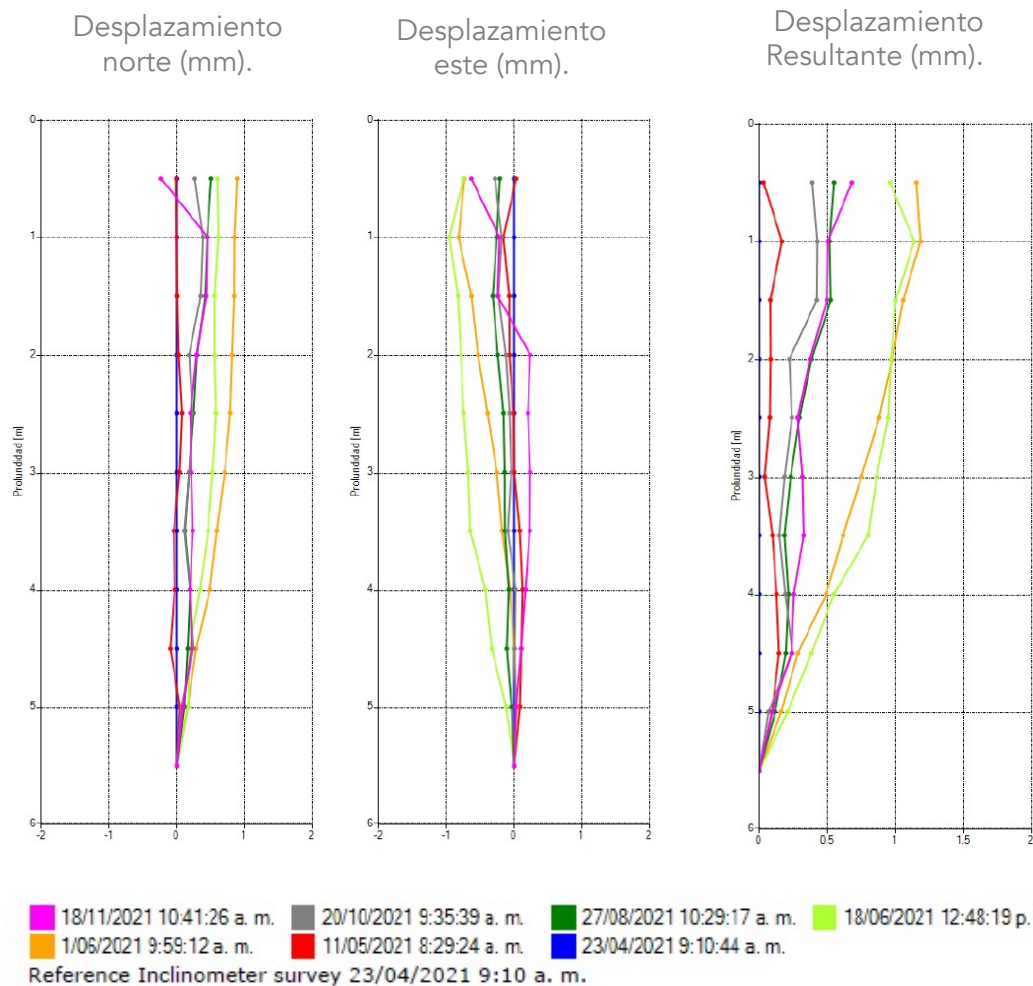
Los desplazamientos relativos acumulados en dirección norte-sur y este-oeste, además del desplazamiento resultante se ilustran en la figura 3. Los mayores desplazamientos se dan a una profundidad de 0.5 m, registrando el máximo desplazamiento en esta profundidad hacia el suroccidente (Azimut: 250°).

Figura 3. Desplazamientos relativos acumulados durante las mediciones realizadas.

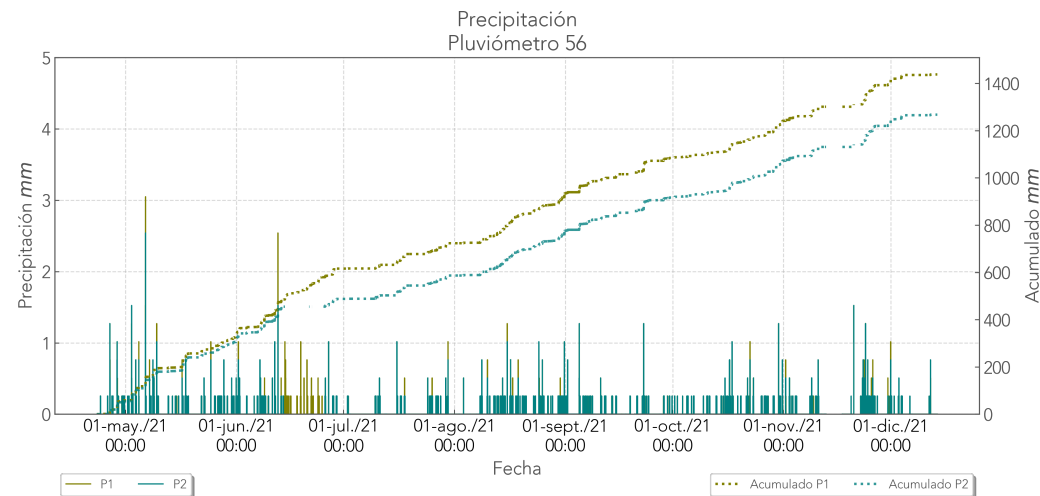
Respecto a la precipitación en la zona, los registros del pluviómetro 56 muestran durante el periodo de monitoreo precipitaciones acumuladas mayores a 1200 mm. La mayor precipitación acumulada se dio en el mes de mayo y finales de Junio de 2021 como se observa en la siguiente figura 4.

Figura 4. Precipitaciones registradas por el pluviómetro más cercano al sitio monitoreado.

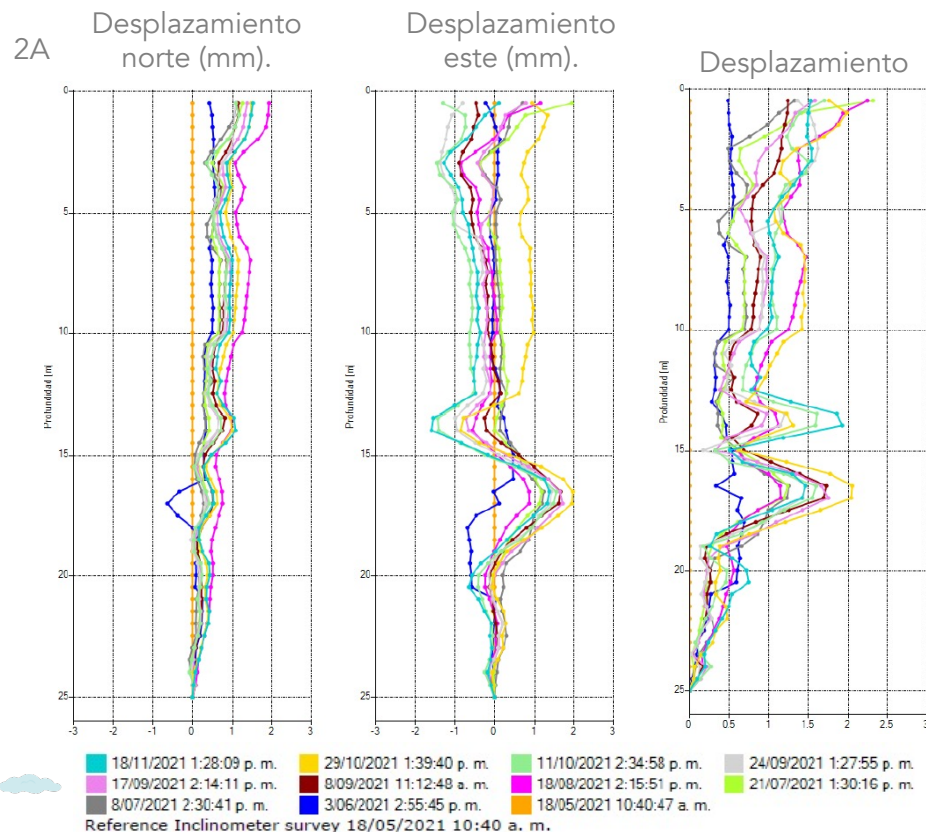
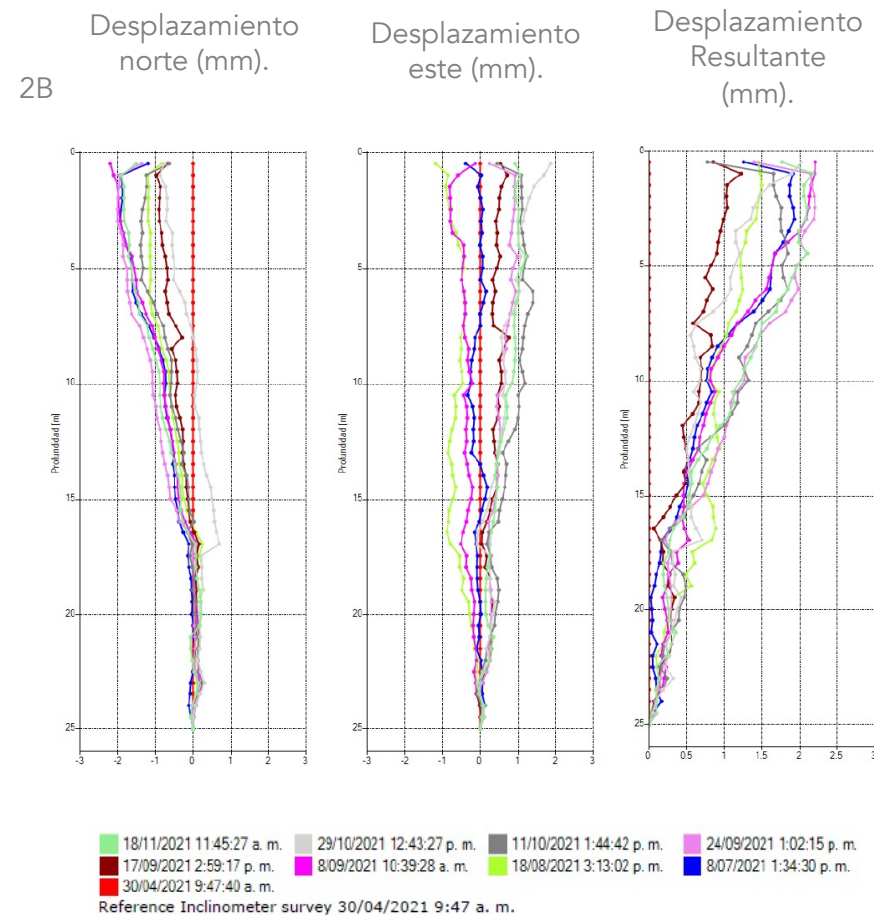
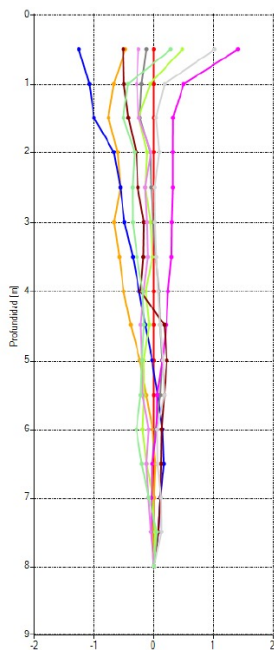
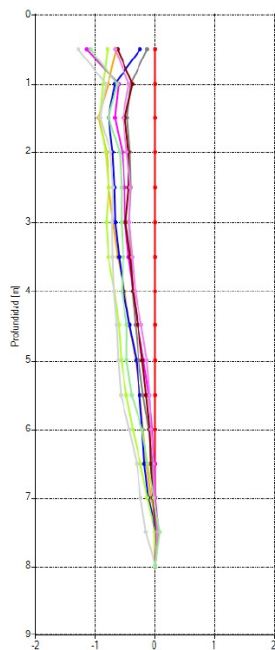
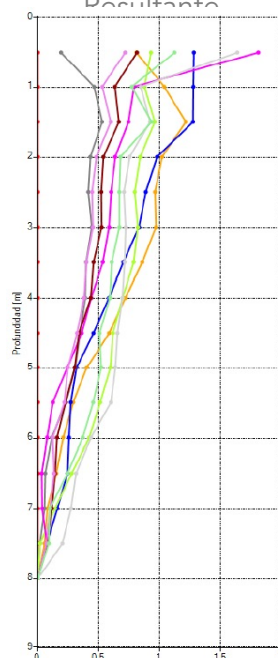
Los inclinómetros SESC INC 02, 03 Y 04 muestran valores inferiores o alcanzan el rango de precision del equipo que es igual a 2 mm. SESC INC 03 alcanza un valor máximo de 2.17 mm (Figura 2B). Por tal razón estos no representan algún cambio o novedad que deba ser reportado. Sin embargo su monitoreo debe ser continuo ya que a medida que el tiempo corra estos pueden avanzar.

Figura 2. Desplazamientos relativos acumulados durante las mediciones realizadas en 2A) SESC INC 02, 2B) SESC INC 03 y 2C) SESC INC 04.
