Desde el mes de abril del presente año, el proyecto SIATA monitorea una red de inclinometría convencional en el municipio de Medellín, compuesta por 33 inclinómetros activos. El monitoreo de esta red hace parte un convenio de cooperación entre el Departamento Administrativo de Gestión del Riesgo de Desastres (DAGRD) y el Área Metropolitana del Valle de Aburrá (AMVA). Algunos instrumentos (9 inclinómetros convencionales) fueron instalados mediante el convenio DAGRD-AMVA y se retomó el monitoreo de instrumentos monitoreados instalados previamente.

A continuación se muestra un resumen del monitoreo geotécnico de la red de inclinometría convencional (tabla 1), además del reporte geotécnico de cada instrumento monitoreado por el proyecto SIATA en el marco del convenio DAGRD-AMVA.

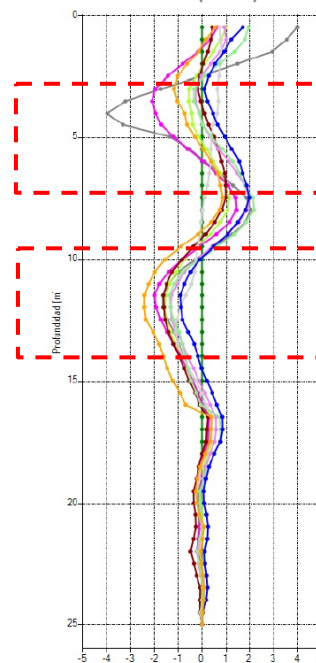
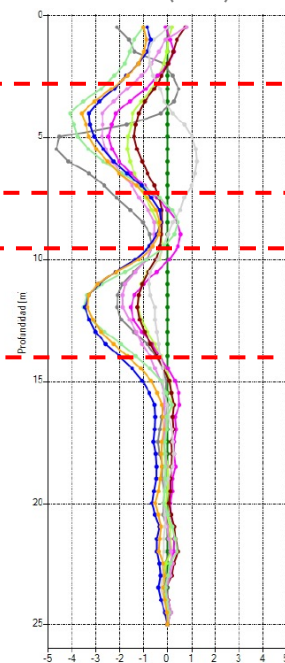
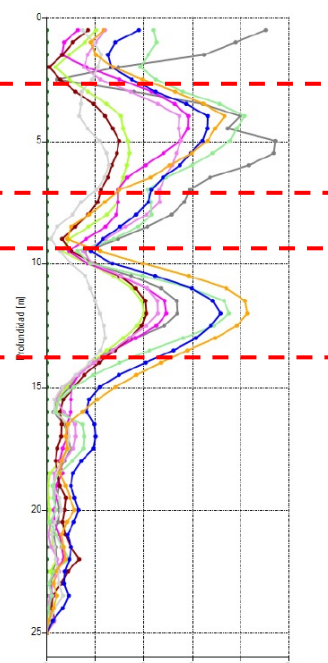
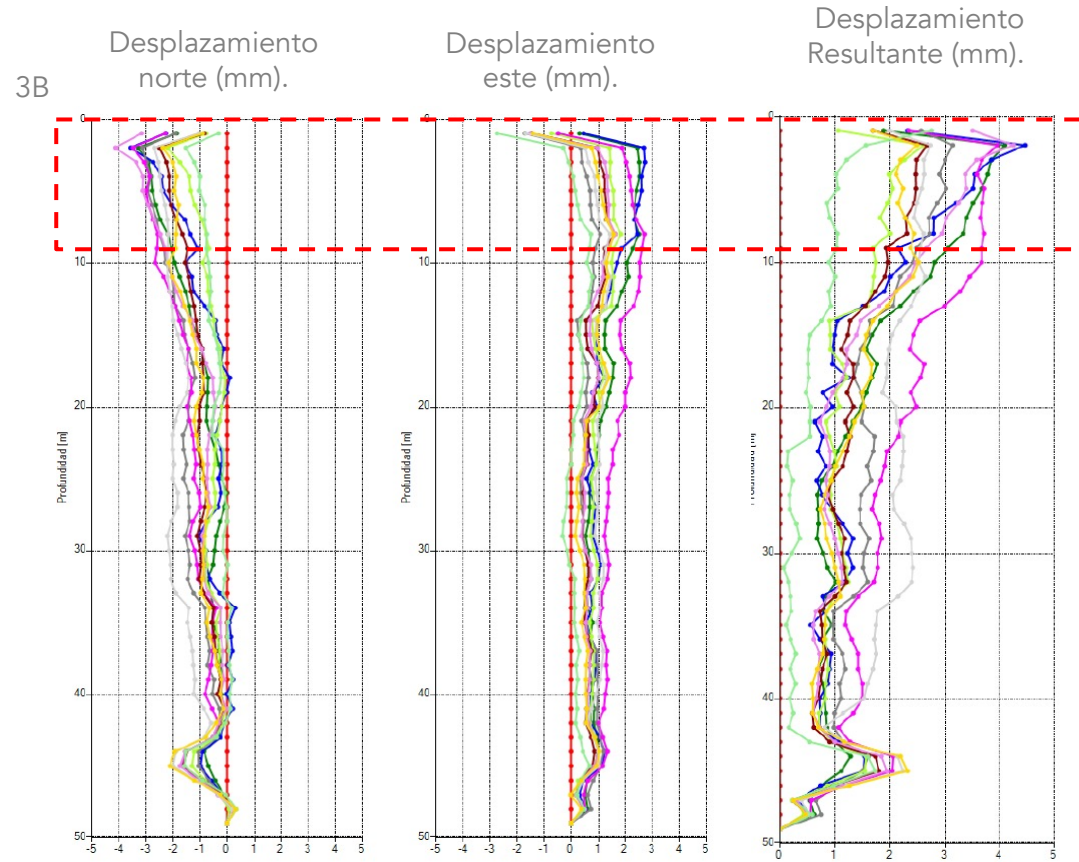
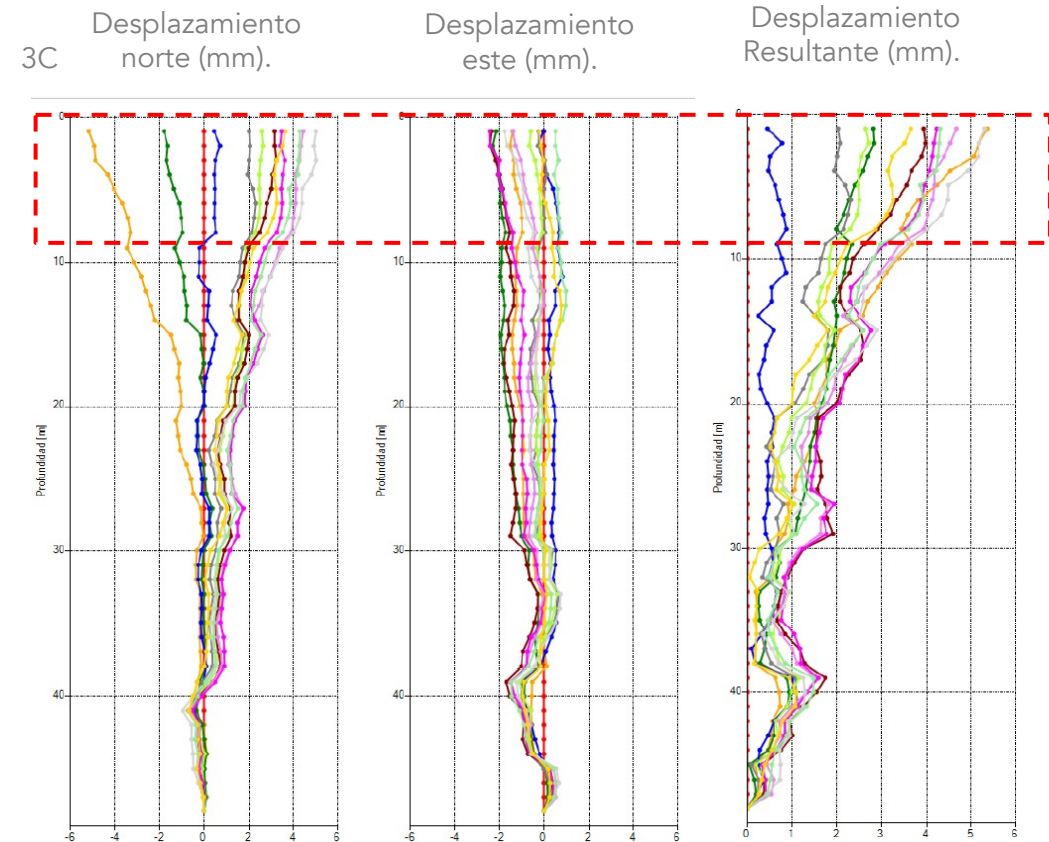
Los instrumentos SESC INC 1, INCASEST 01, 02 y 03 superan el rango de precisión del equipo. A estos equipos se les da prioridad al realizar la toma de datos cuando se realizan las campañas de lectura (Figura 3 A, B, C y D).

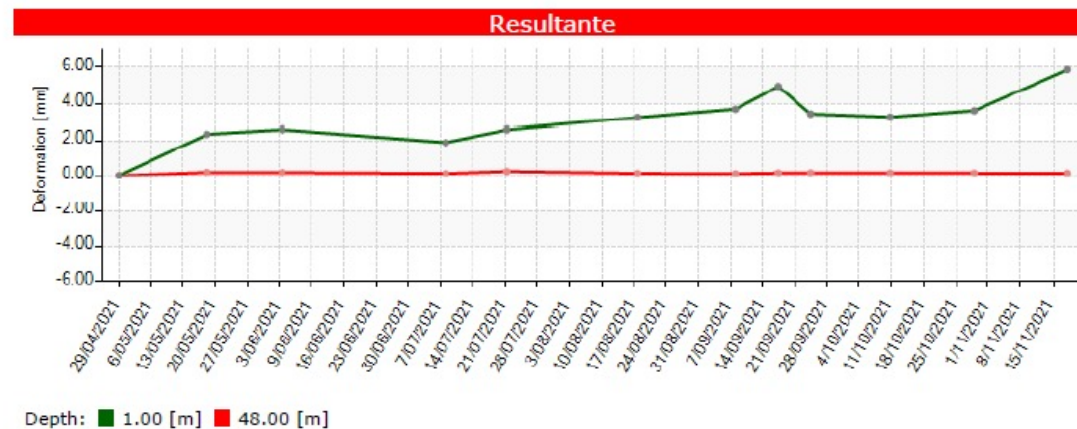
La figura 4 muestra el comportamiento del terreno a través del tiempo del inclinómetro INCASEST 03, en el cual se han identificado dos periodos con aumento de velocidad en el desplazamiento, el primero entre el 14 de septiembre y 28 de septiembre del 2021 y el segundo el primero de noviembre y siguen en aumento hasta la última fecha de medición. La máxima deformación del terreno se da en superficie en donde el inclinómetro registró 5.84 mm (+/- 2 mm) de desplazamiento acumulado relativo con respecto a la línea base, con movimiento hacia el norte (azimut 304°).

Figura 4. Evolución del desplazamiento del inclinómetro INCASEST 04 a lo largo de las campañas realizadas.

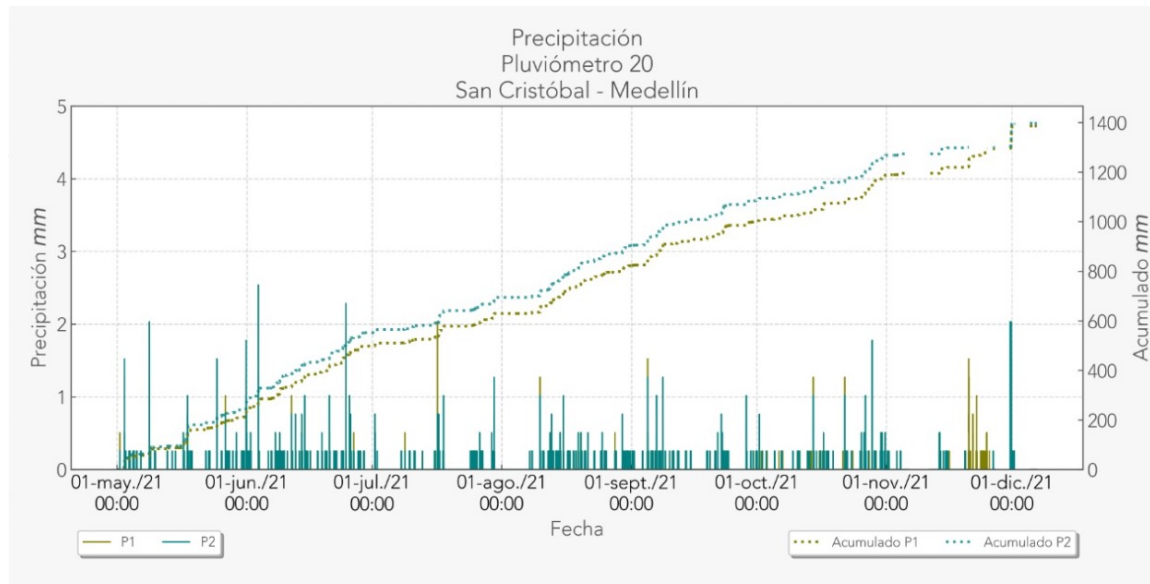
Respecto a la precipitación en la zona, los registros del pluviómetro 20, ubicado en Santa Elena muestran precipitaciones acumuladas desde el inicio del monitoreo, alcanzando los 1400 mm de lluvia acumulada, con múltiples eventos de precipitación durante el tiempo de monitoreo, resaltando una temporada de menos precipitaciones entre agosto y finales de octubre (Figura 5).

Figura 5. Precipitaciones registradas por el pluviómetro más cercano al sitio monitoreado.

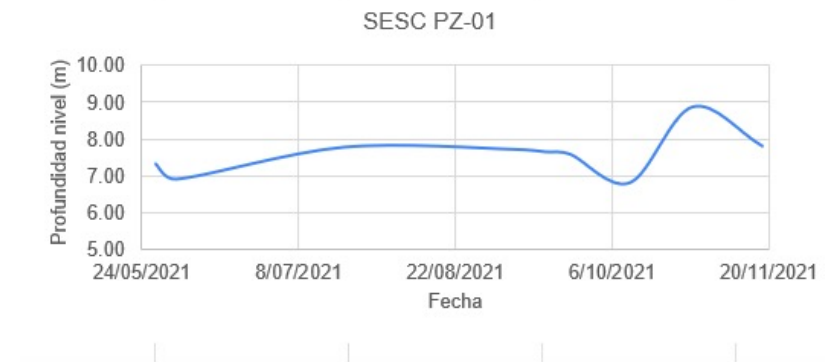
Respecto al monitoreo de los piezómetros, como se menciono anteriormente se encuentran 4 piezómetros. El instrumento SE PZ-01 muestra una variación entre 7 m y 9 m entre el 6 de octubre y el 20 de noviembre de 2021 (Figura 6).

Figura 6. variaciones del nivel freático del corregimiento de Santa Elena.

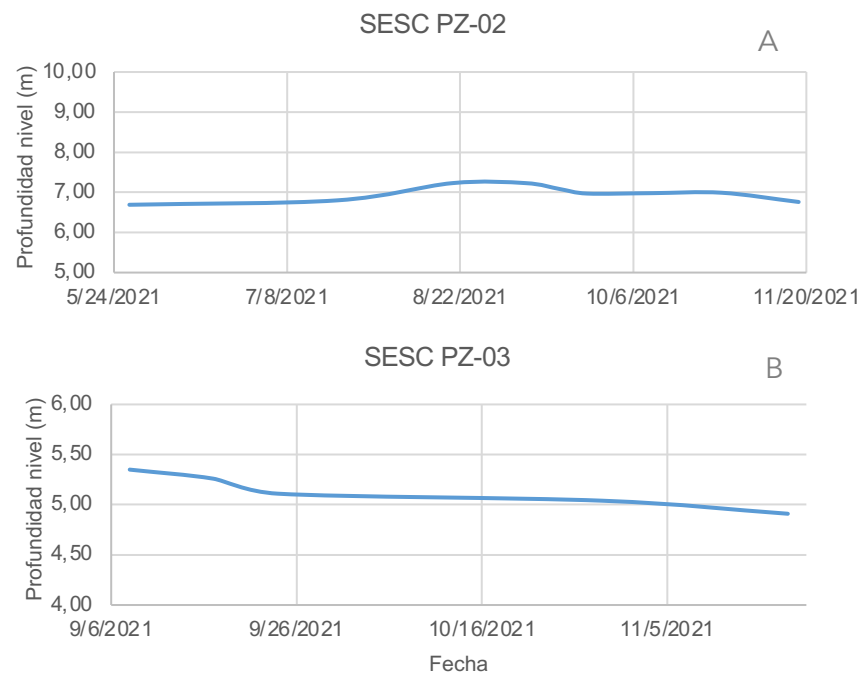
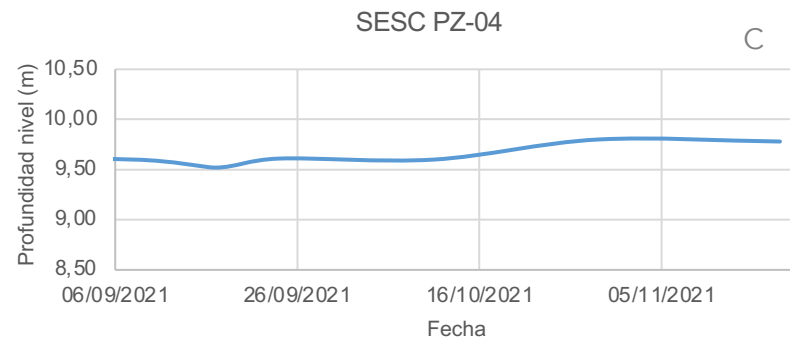
Respecto al monitoreo de los piezómetros, los equipos SE PZ 02, 03 y 04 no muestran variaciones en el nivel freático superiores a un metro (Figura 7 A, B y C.)

Figura 7. variaciones del nivel freático del corregimiento de Santa Elena.

Finalmente, se recomienda continuar con el monitoreo del sitio y se continuarán con mediciones periódicas con mayor frecuencia dentro de las campañas de medición del proyecto. Además de la adecuación de la infraestructura para el Proyecto piloto de piezometría en tiempo real y su calibración con los piezómetros tradicionales existentes.
