INFORME HIDROMETEOROLÓGICO SEMANAL

HIDROLOGÍA

Semana: 21 de febrero hasta 27 de febrero de 2021

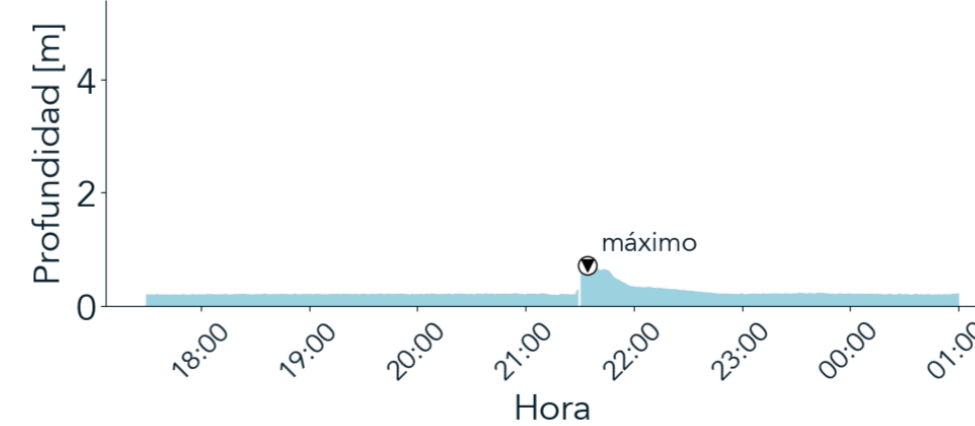
Est. 134 | Q. La Madera - Nivel 2021-02-26

Animación de nivel y precipitación. Est. 134.
