# INFORME HIDROMETEOROLÓGICO SEMANAL

## HIDROLOGÍA

Semana: 01 de marzo hasta 07 de marzo de 2021

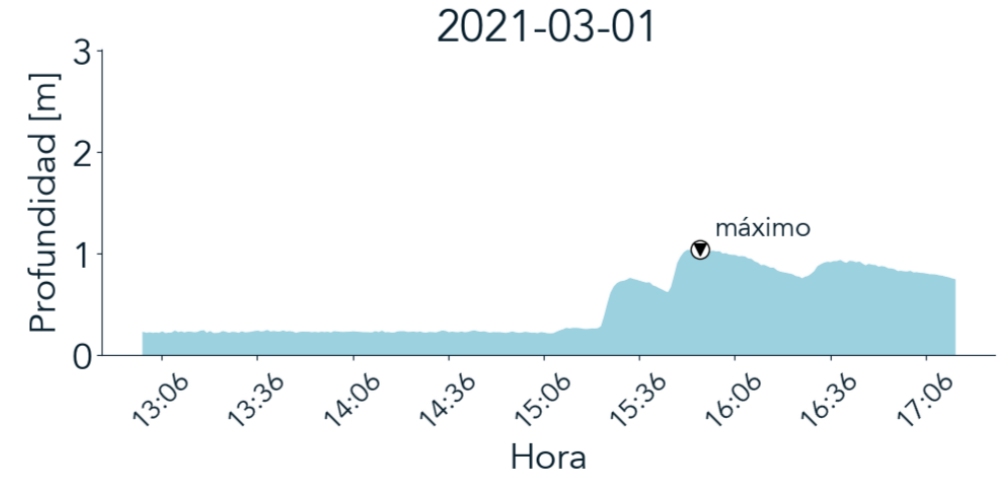
Est. 93 | Puente 33  
2021-03-01

Animación de nivel y precipitación.  
Est. 93.
