Este es un reporte de de monitoreo de las 24h
antecedentes de los sitios críticos.
Fue generado automáticamente.

Geociencias - SIATA

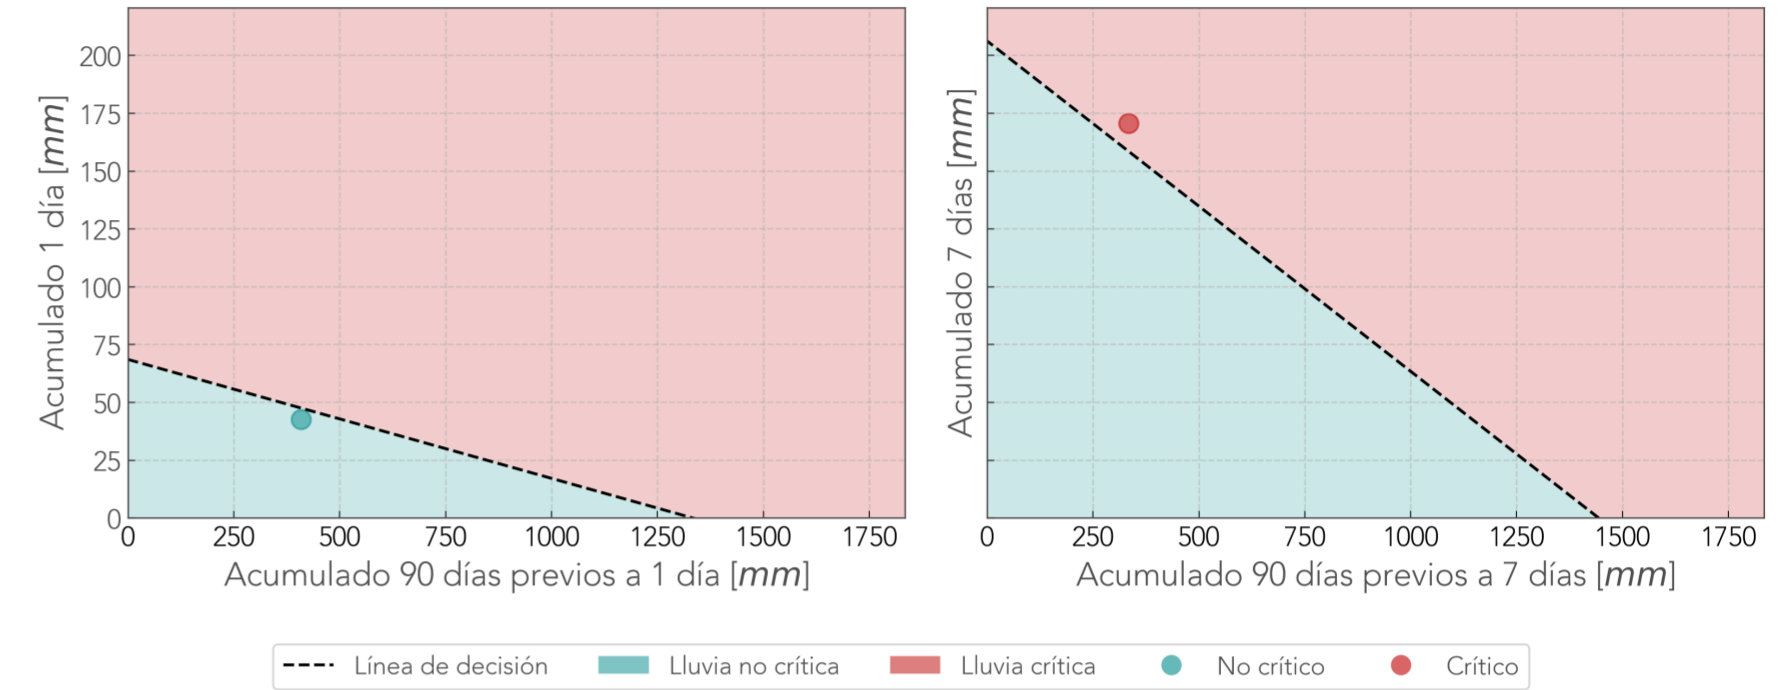
Comparación Reciente-Antecedente
 Pluviómetro 418
 Montanita - Medellín

Deslizamiento: Montanita
 Pluviómetro 418. Lluvia crítica en el día 7.
 Extensómetro 453: Inactivo.
 Acelerómetro 454: Inactivo.
 HumedadSuelo 455: Inactivo.
 Cámara Montanita.

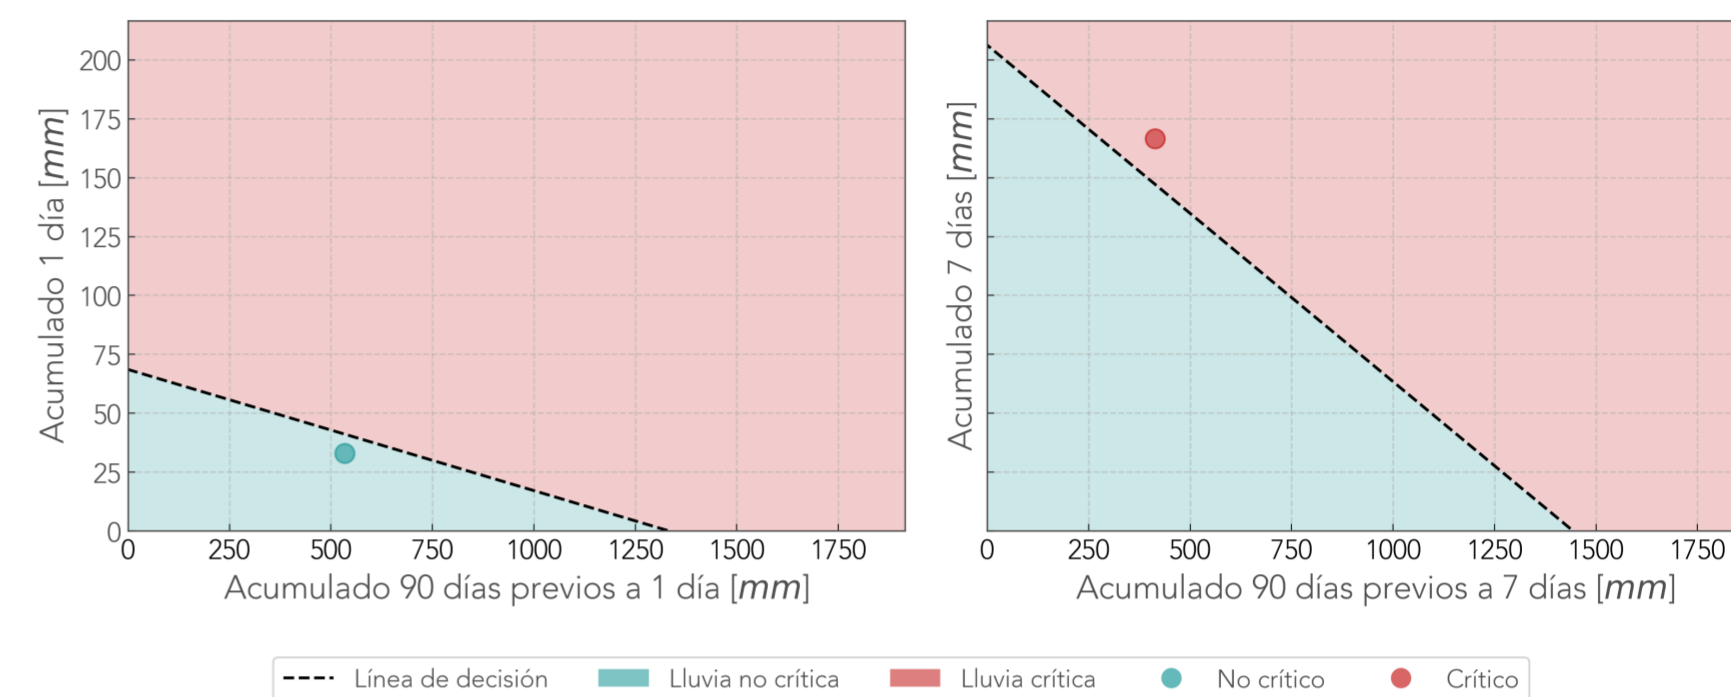
Comparación Reciente-Antecedente
Pluviómetro 320
Palmitas - Medellín

Deslizamiento: Palmitas
Pluviómetro 320. Lluvia crítica en el día 7.
Cámara Palmitas.

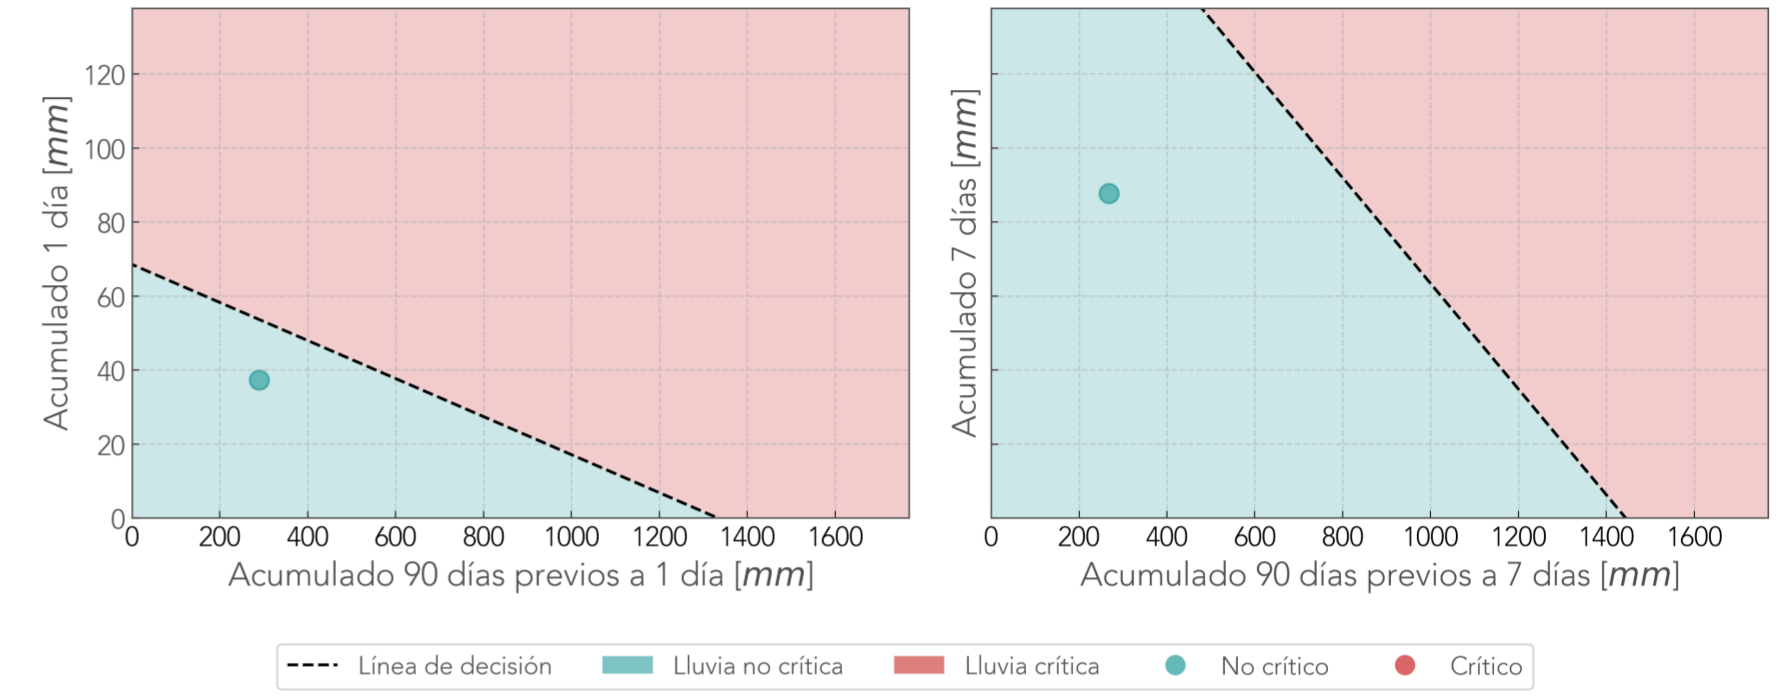
Comparación Reciente-Antecedente
 Pluviómetro 20
 Pajarito - Medellín

Deslizamiento: Pajarito
 Pluviómetro 20.
 TDR 100479 Cable 1.
 TDR 100479 Cable 2.

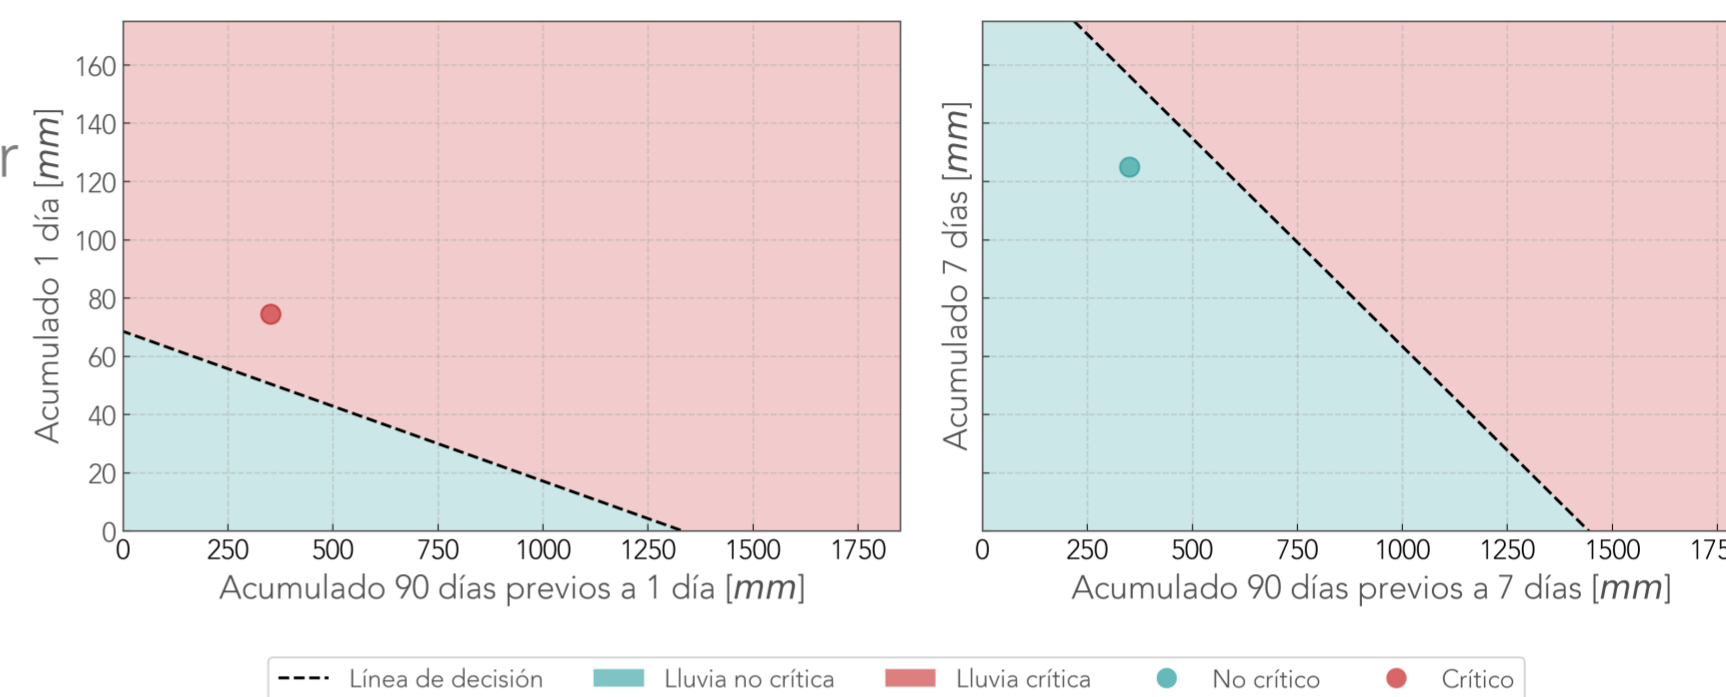
Comparación Reciente-Antecedente
Pluviómetro 420
Pueblo Viejo - La Estrella

Deslizamiento: Pueblo Viejo
Pluviómetro 420. Lluvia crítica en el día 1. Lluvia crítica. Acumulado: 23.4 mm - Dur
Extensómetro 556: Inactivo.
Acelerómetro 557: Inactivo.
Humedad Suelo 555: Inactivo.
Cámara Pueblo_Viejo.

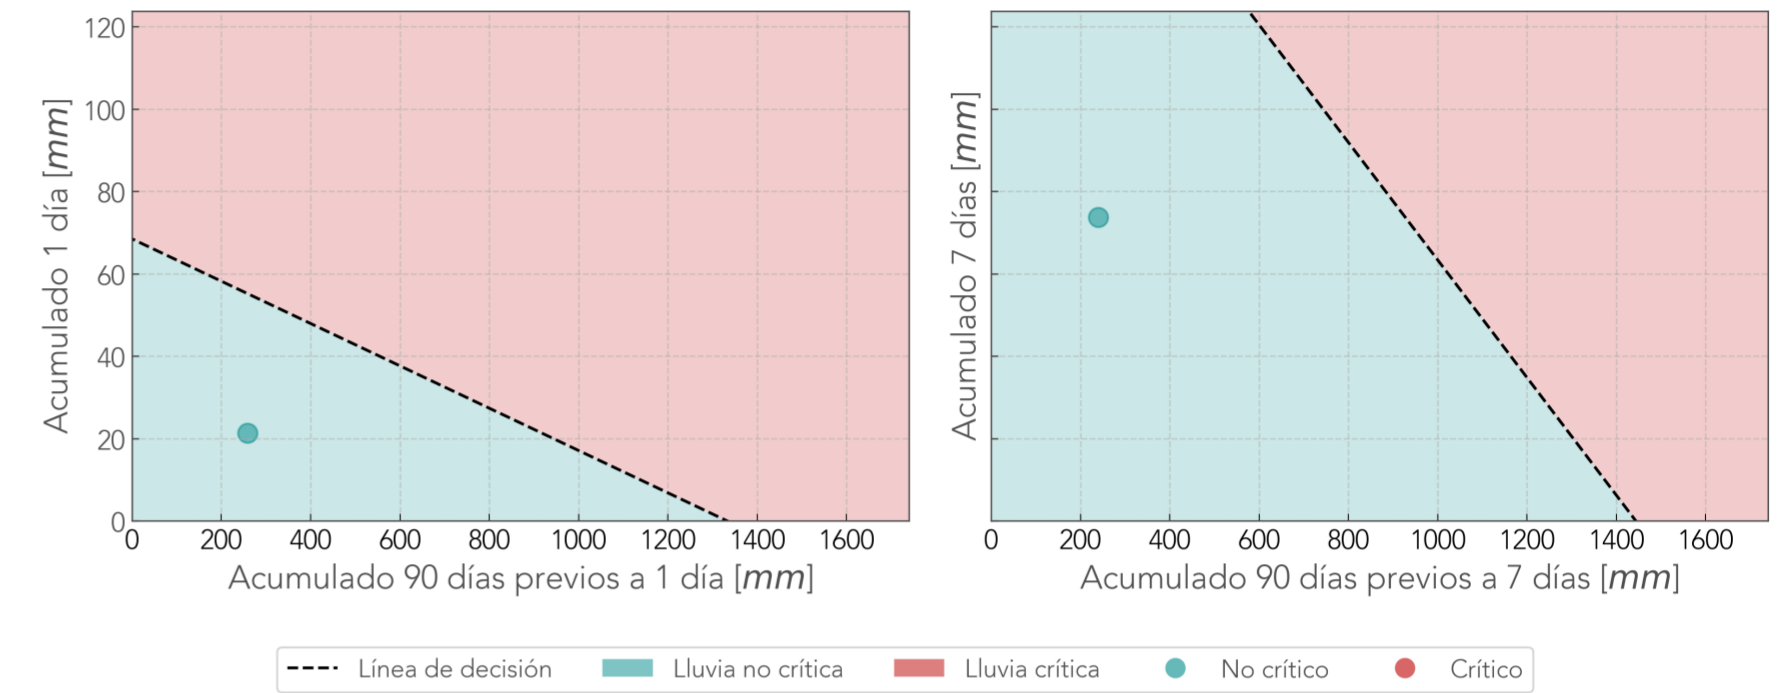
Comparación Reciente-Antecedente
 Pluviómetro 389
 Manga Arriba - Girardota

Deslizamiento: Manga Arriba
 Pluviómetro 389.
 Extensometro 387: Inactivo.
 Extensometro 398: Inactivo.
 Acelerometro 390: Inactivo.
 HumedadSuelo 424: Inactivo.
 Cámara Manga_Arriba. Error en vigilancia.

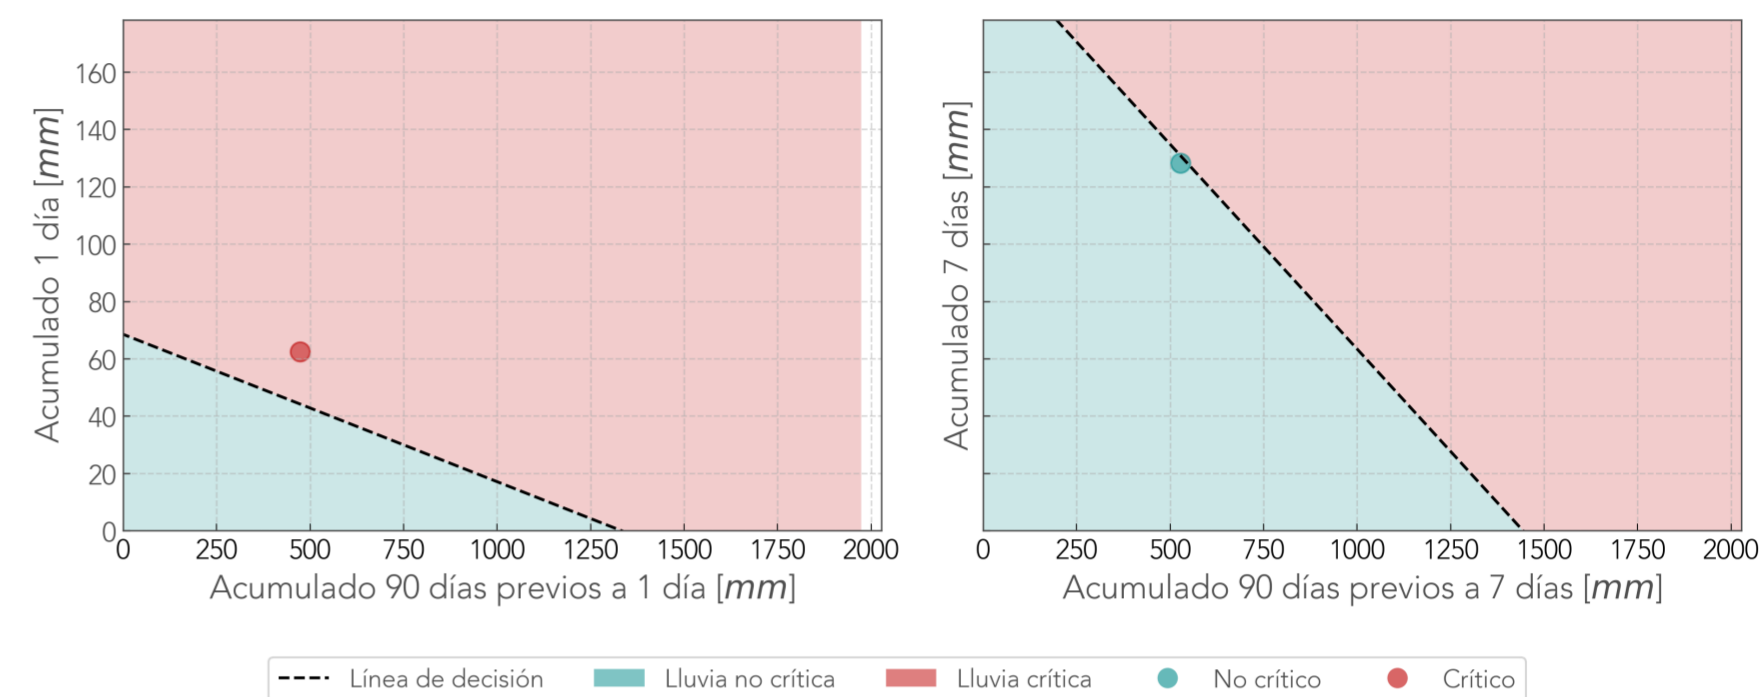
Comparación Reciente-Antecedente
Pluviómetro 432
Andalucía - Caldas

Deslizamiento: Andalucía
Pluviómetro 432. Lluvia crítica en el día 1.
Cámara Andalucía.

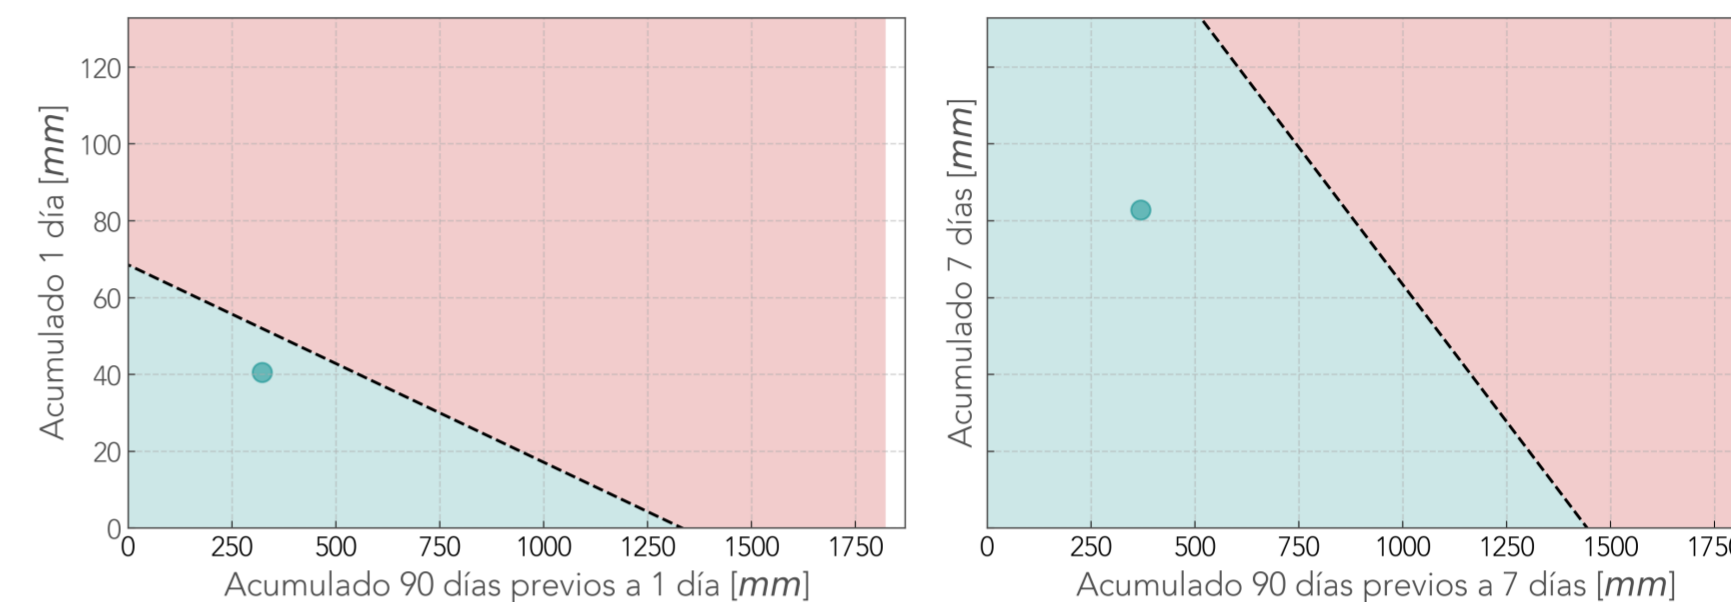
Comparación Reciente-Antecedente
Pluviómetro 383
Salinas - Caldas

Deslizamiento: Salinas
Pluviómetro 383. Lluvia crítica. Acumulado: 16.9 mm - Duración: 6 h.
Extensómetro 384: Inactivo.
Acelerómetro 381: Inactivo.
Cámara Salinas.

--- Línea de decisión ■ Lluvia no crítica ■ Lluvia crítica ● No crítico ● Crítico

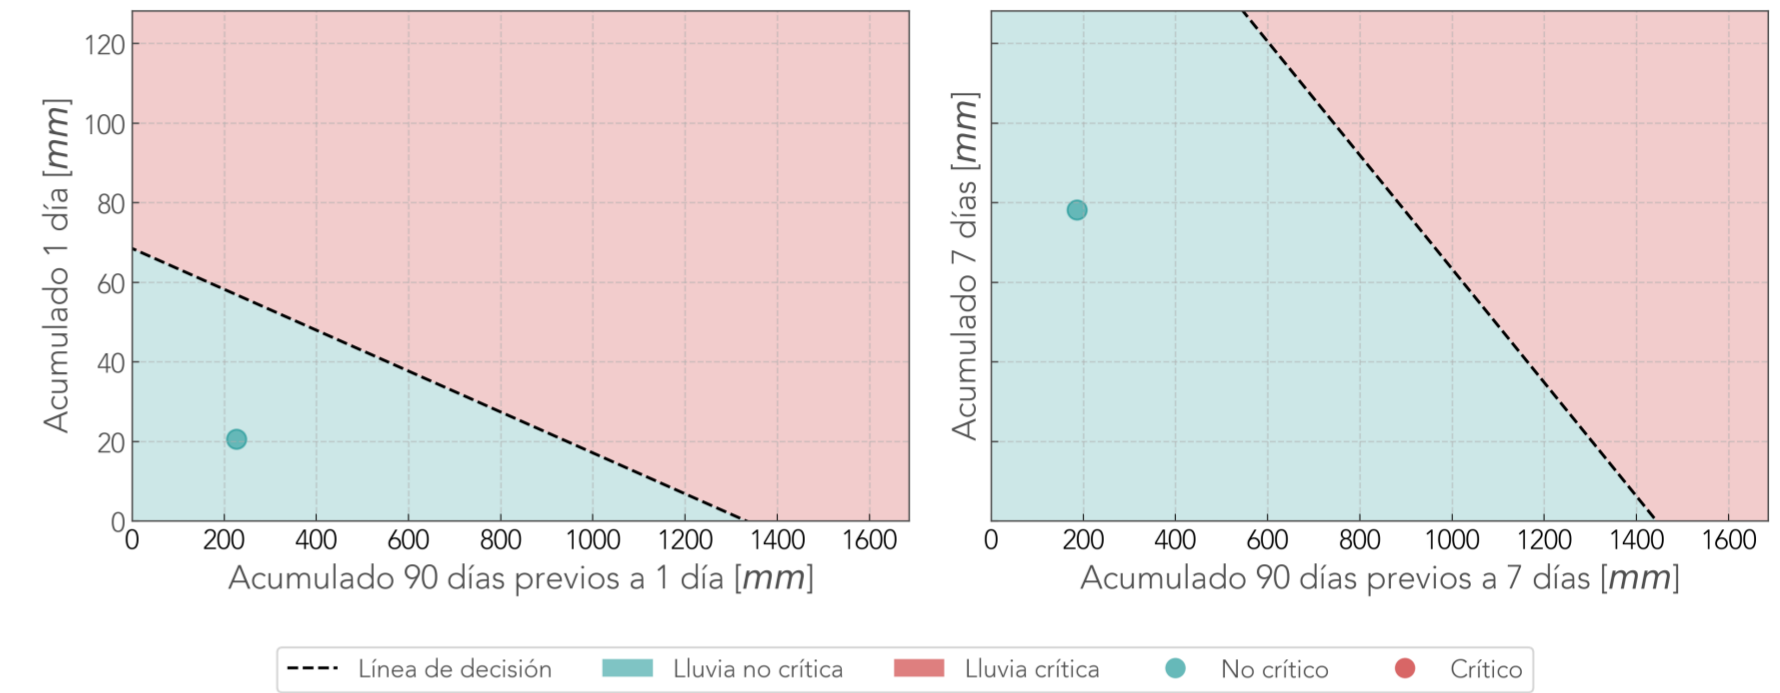
Comparación Reciente-Antecedente
 Pluviómetro 373
 Ancon Norte - Copacabana

Deslizamiento: Ancon Norte
 Pluviómetro 373.
 Extensómetro 372: Inactivo.
 Extensómetro 385: Inactivo.
 Acelerómetro 379.
 Acelerómetro 374: Inactivo.
 HumedadSuelo 436: Inactivo.
 TDR 100269 Cable 1.
 TDR 100269 Cable 2.

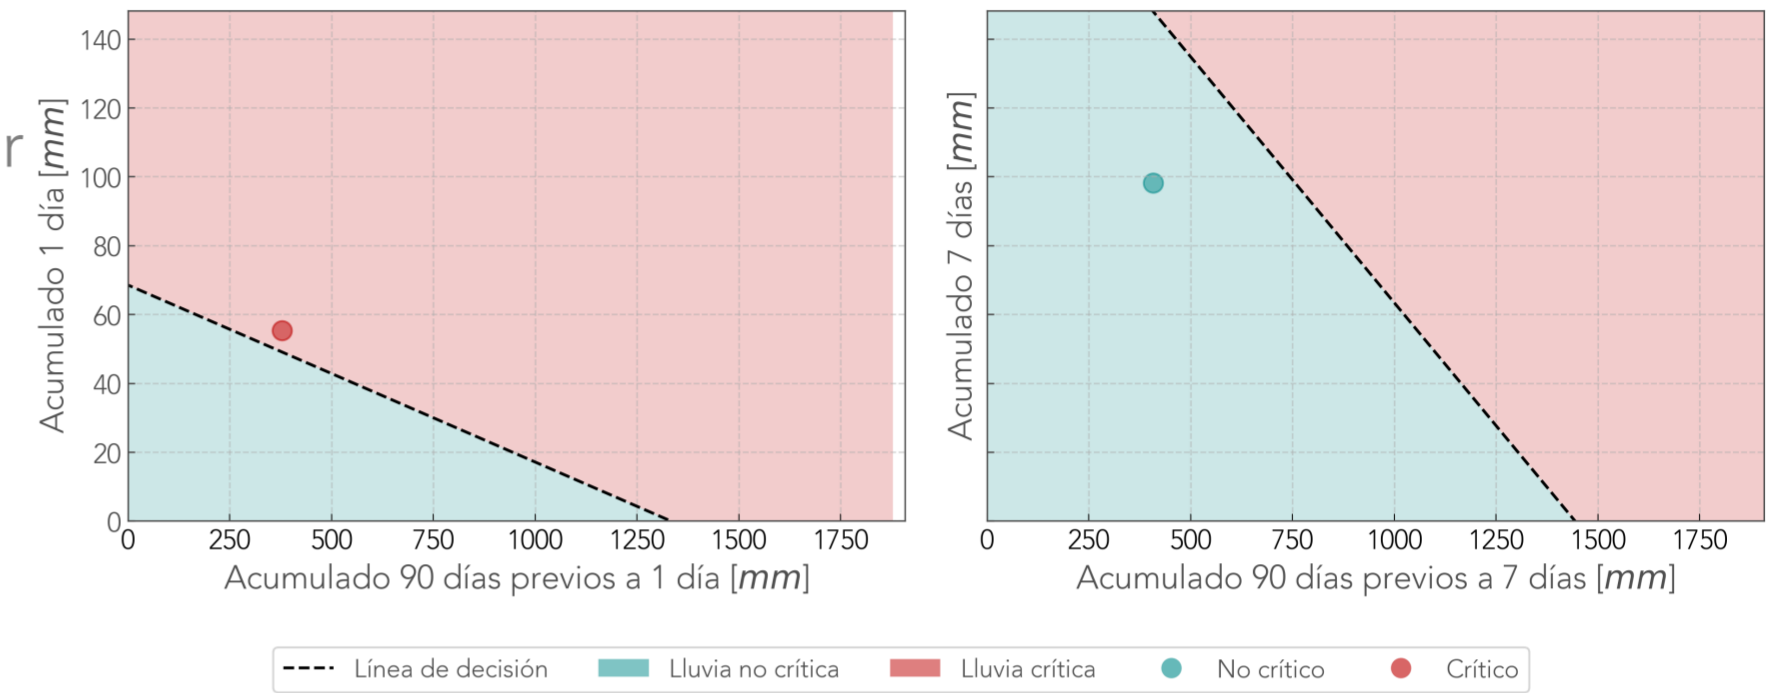
Comparación Reciente-Antecedente
Pluviómetro 193
El Canalon - Sabaneta

Deslizamiento: El Canalon
Pluviómetro 193. Lluvia crítica en el día 1. Lluvia crítica. Acumulado: 15.2 mm - Dur
Cámara El_Canalon.

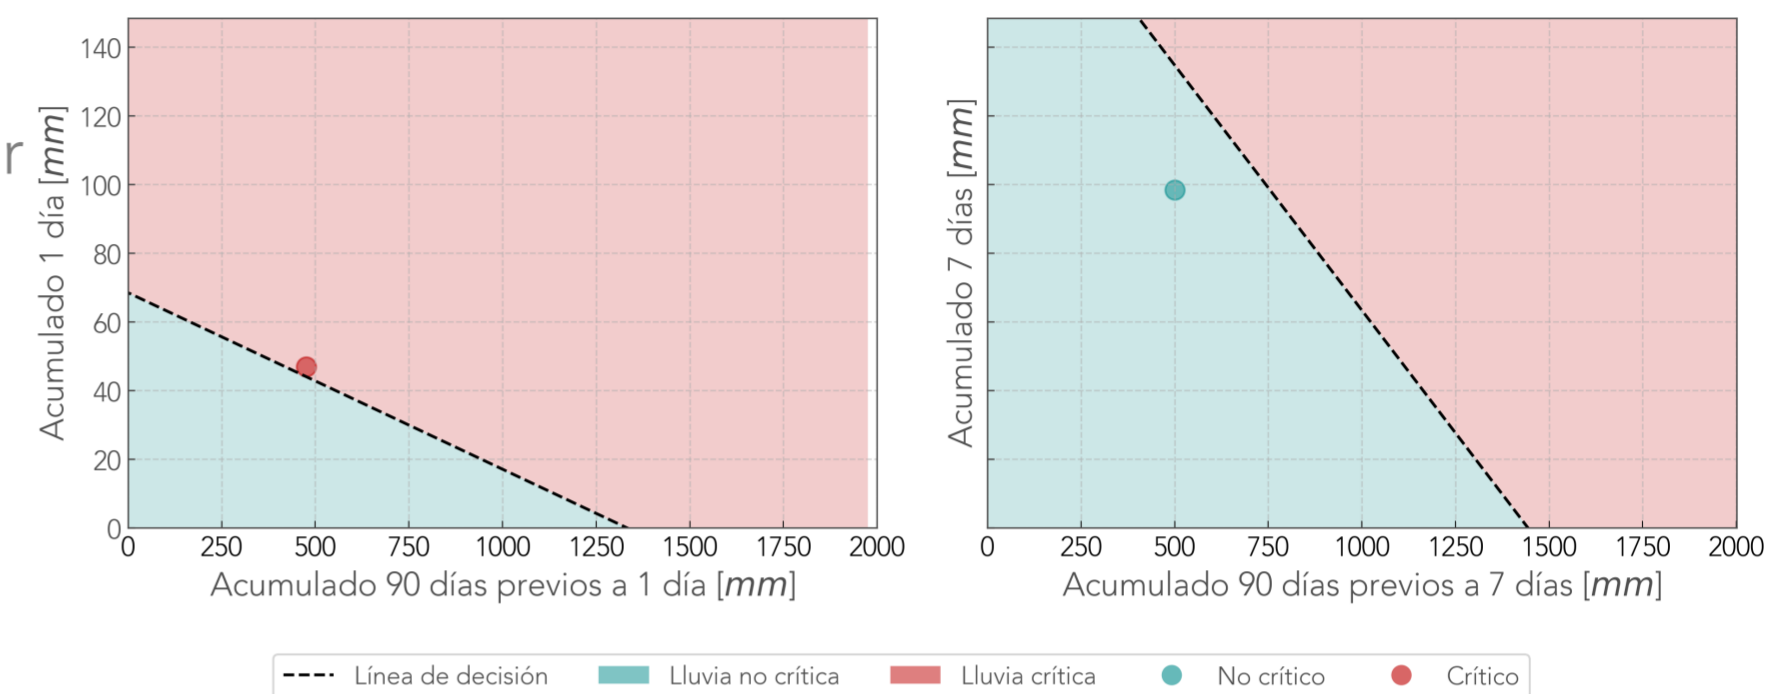
Comparación Reciente-Antecedente
Pluviómetro 261
La Raya - La Estrella

Deslizamiento: La Raya
Pluviómetro 261. Lluvia crítica en el día 1. Lluvia crítica. Acumulado: 13.0 mm - Dur
Cámara La_Raya.

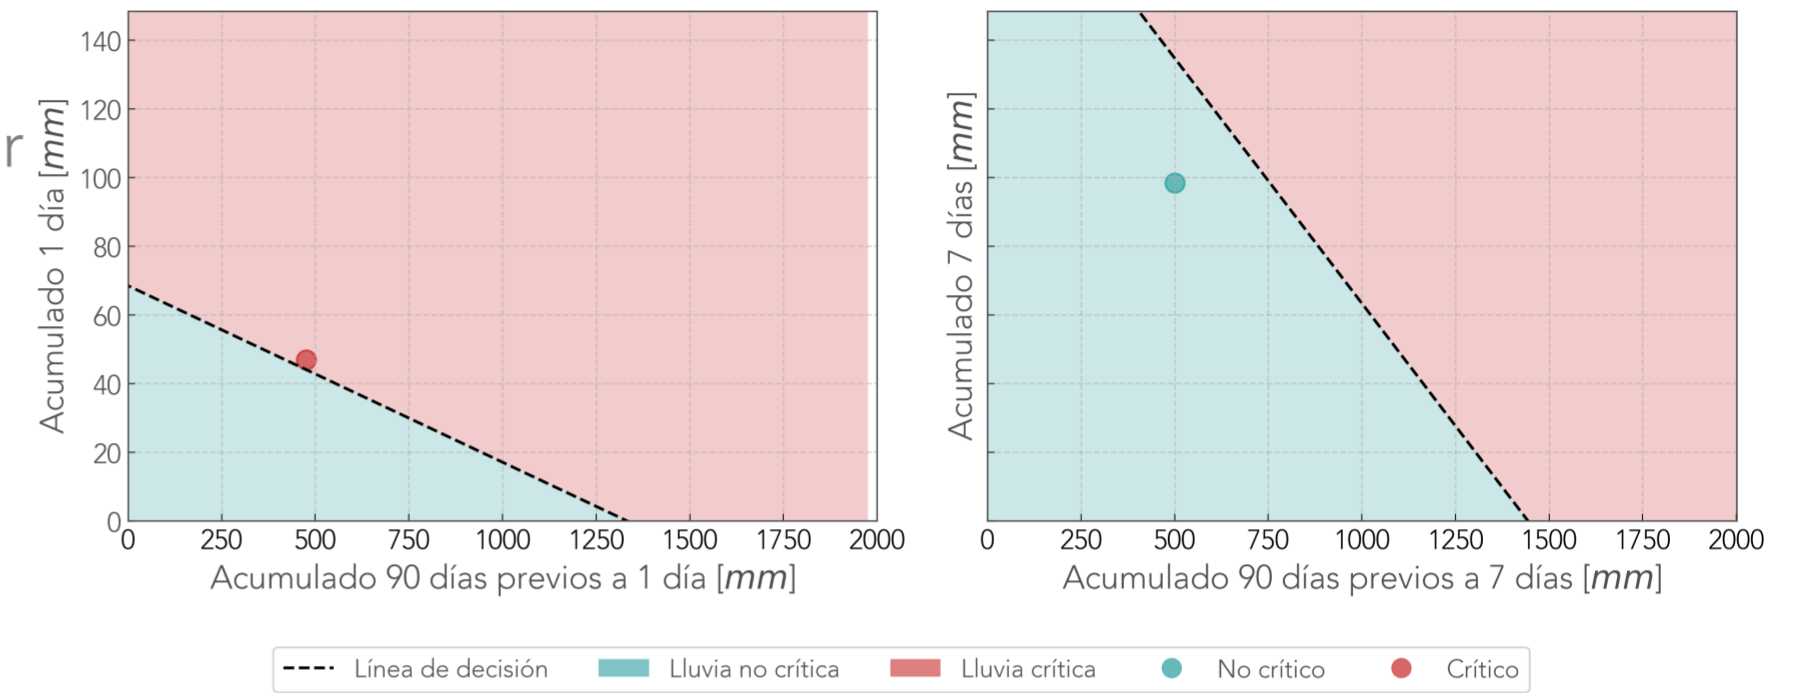
Comparación Reciente-Antecedente
Pluviómetro 261
La Raya - La Estrella

Deslizamiento: La Raya 2
Pluviómetro 261. Lluvia crítica en el día 1. Lluvia crítica. Acumulado: 13.0 mm - Dur
Cámara La_Raya_2.

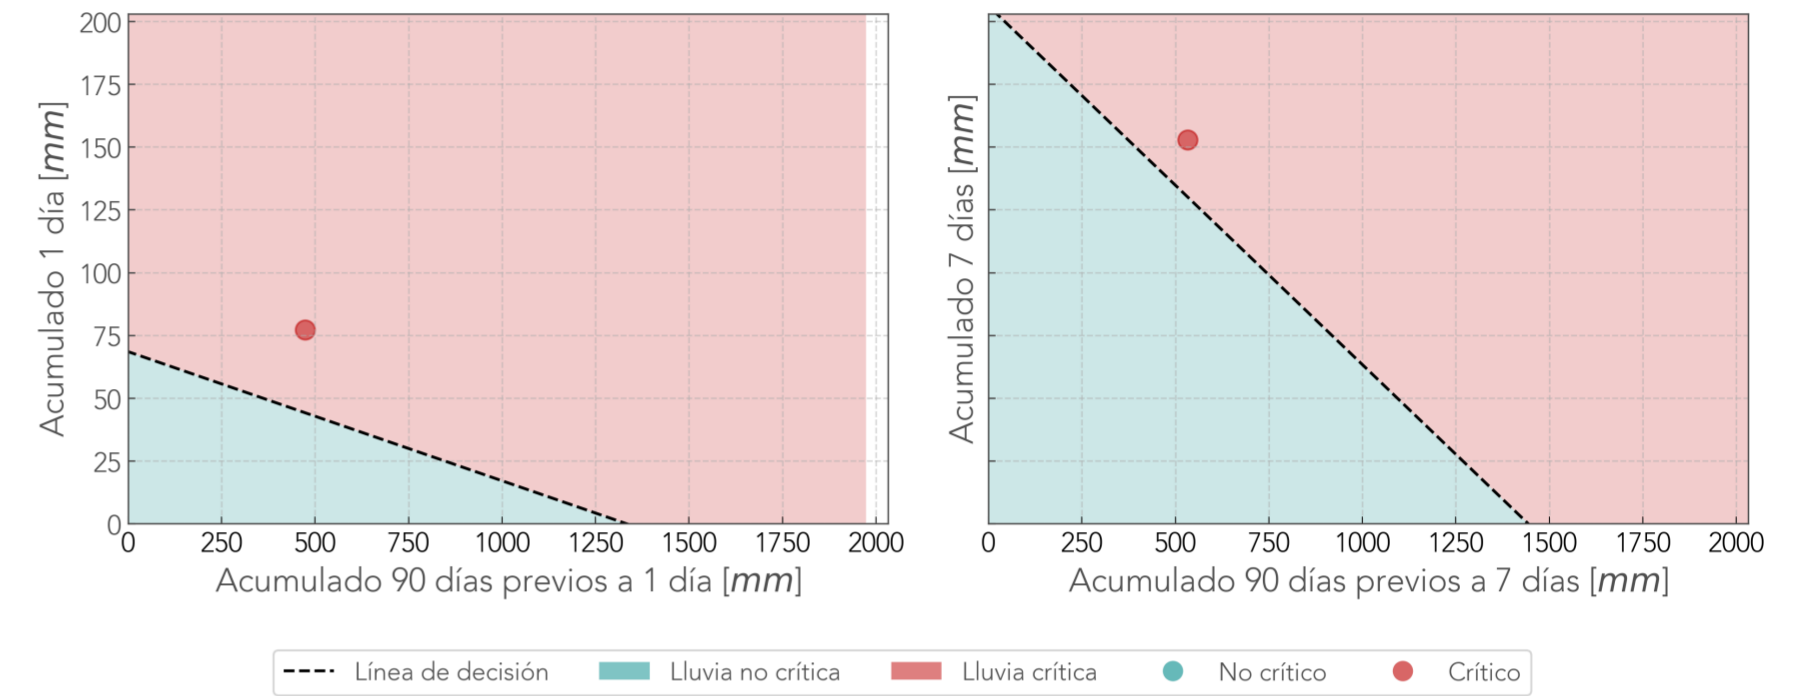
Comparación Reciente-Antecedente
 Pluviómetro 515
 La Valeria - Caldas

Deslizamiento: La Valeria
 Pluviómetro 515. Lluvia crítica en los días 1 y 7.
 TDR 100686 Cable 1. Error en consulta. Último dato: 2024-04-10 12:00:00
 Cámara La_Valeria.

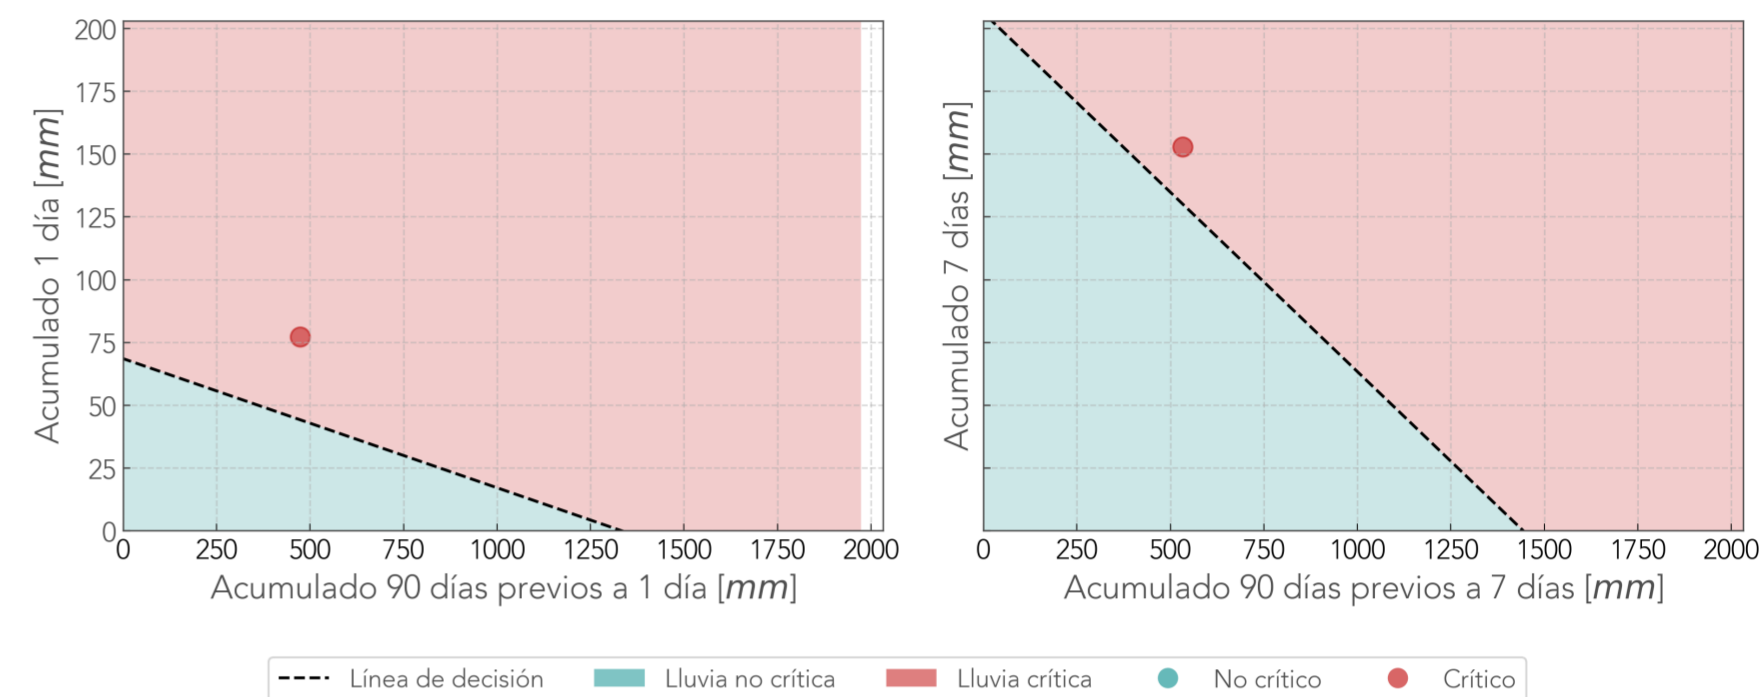
Comparación Reciente-Antecedente
Pluviómetro 515
La Valeria - Caldas

Deslizamiento: La Valeria 2
Pluviómetro 515. Lluvia crítica en los días 1 y 7.
Cámara La_Valeria_2.

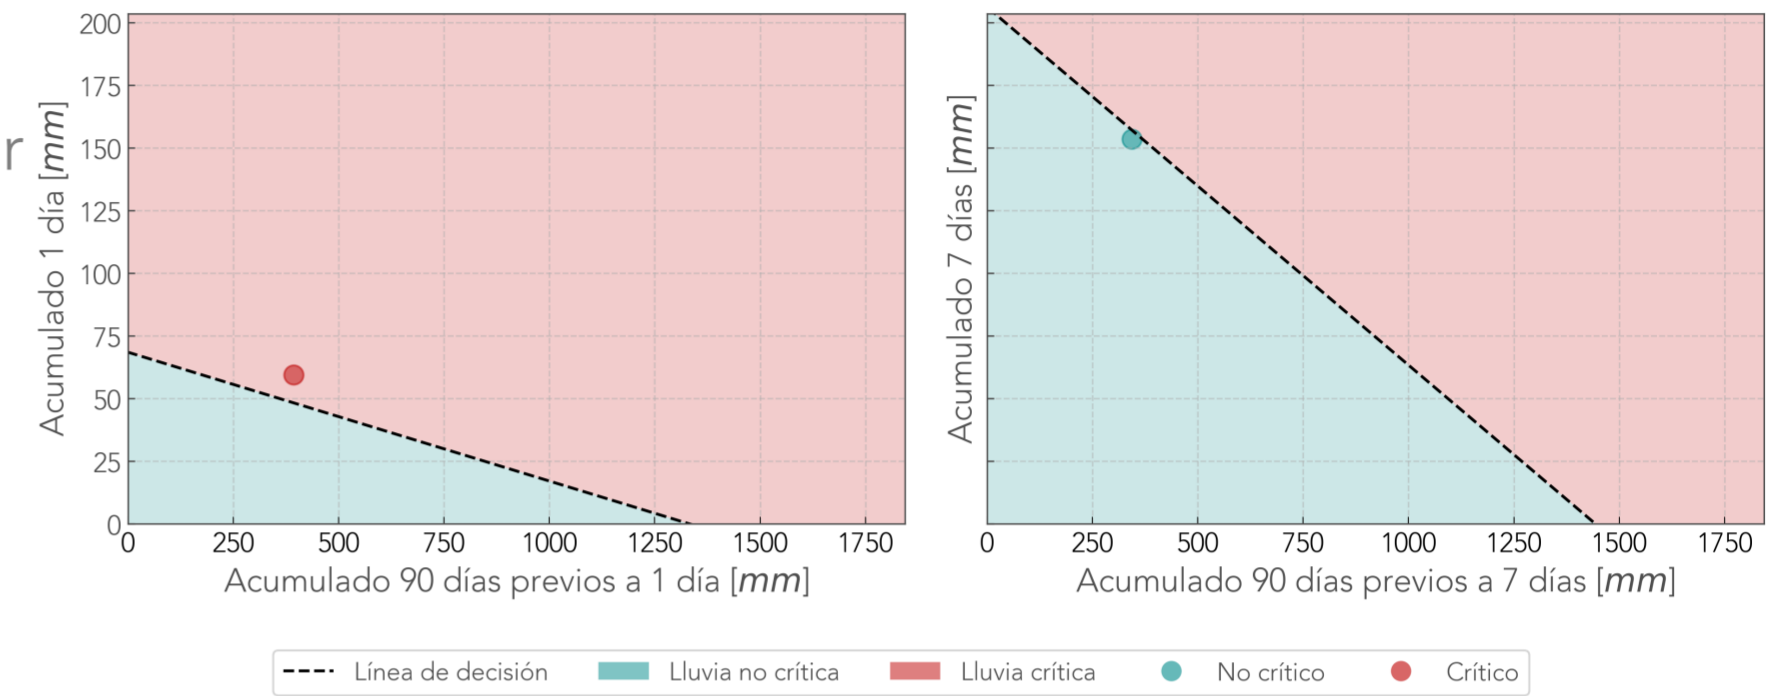
Comparación Reciente-Antecedente
Pluviómetro 519
Tierra Amarilla - La Estrella

Deslizamiento: Tierra Amarilla
Pluviómetro 519. Lluvia crítica en el día 1. Lluvia crítica. Acumulado: 27.1 mm - Dur
Cámara Tierra_Amarilla.

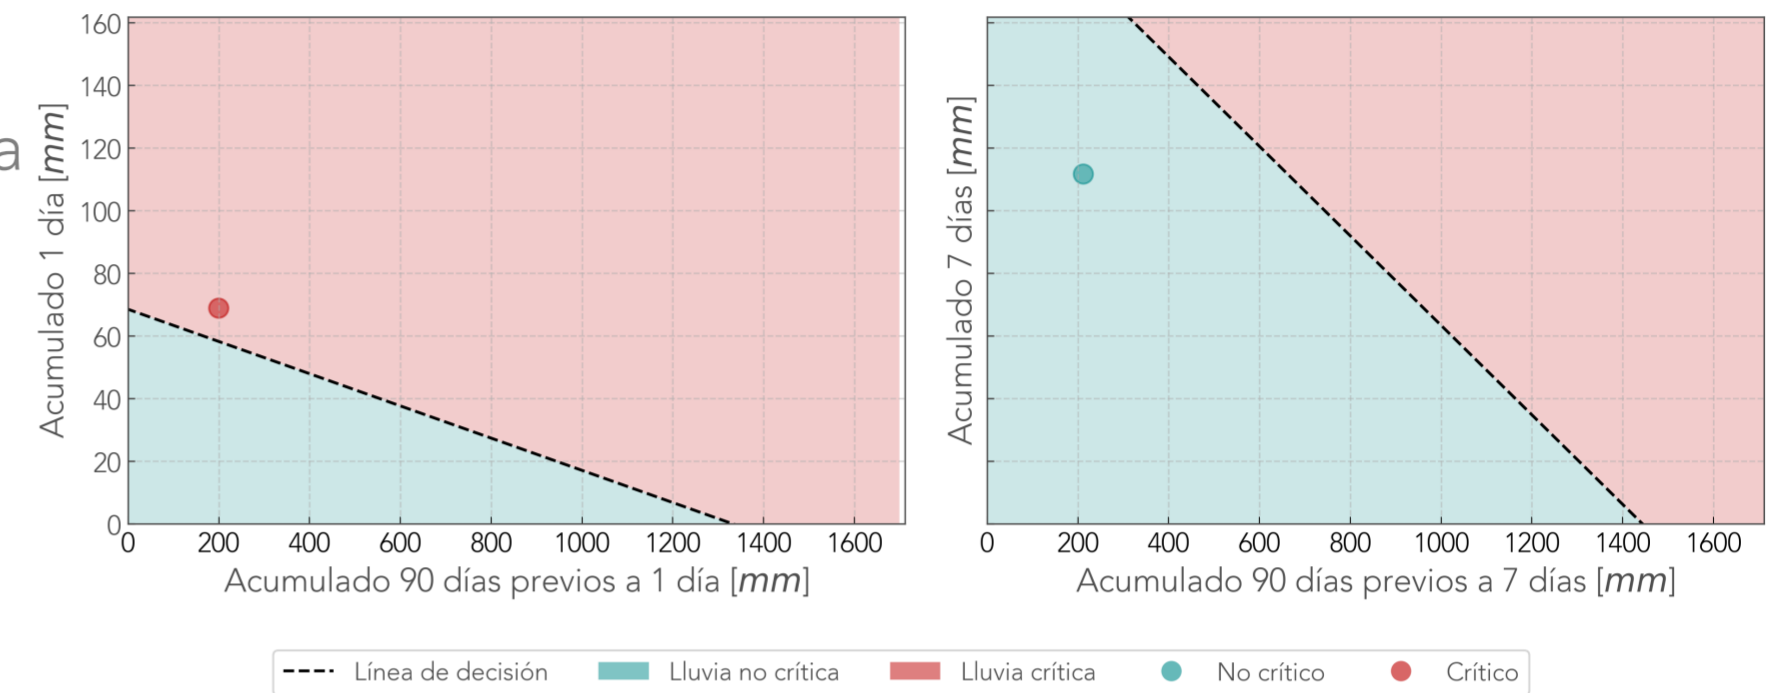
Comparación Reciente-Antecedente
 Pluviómetro 22
 U.R Atavanza - Medellín

Deslizamiento: U.R Atavanza
 Pluviómetro 22. Lluvia crítica en el día 1. Lluvia crítica. Acumulado: 27.4 mm - Dura
 Extensómetro 521: Inactivo.
 Acelerómetro 522: Inactivo.
 Humedad Suelo 570: Inactivo.
 Cámara U.R_Atavanza.
 Cámara U.R_Atavanza.

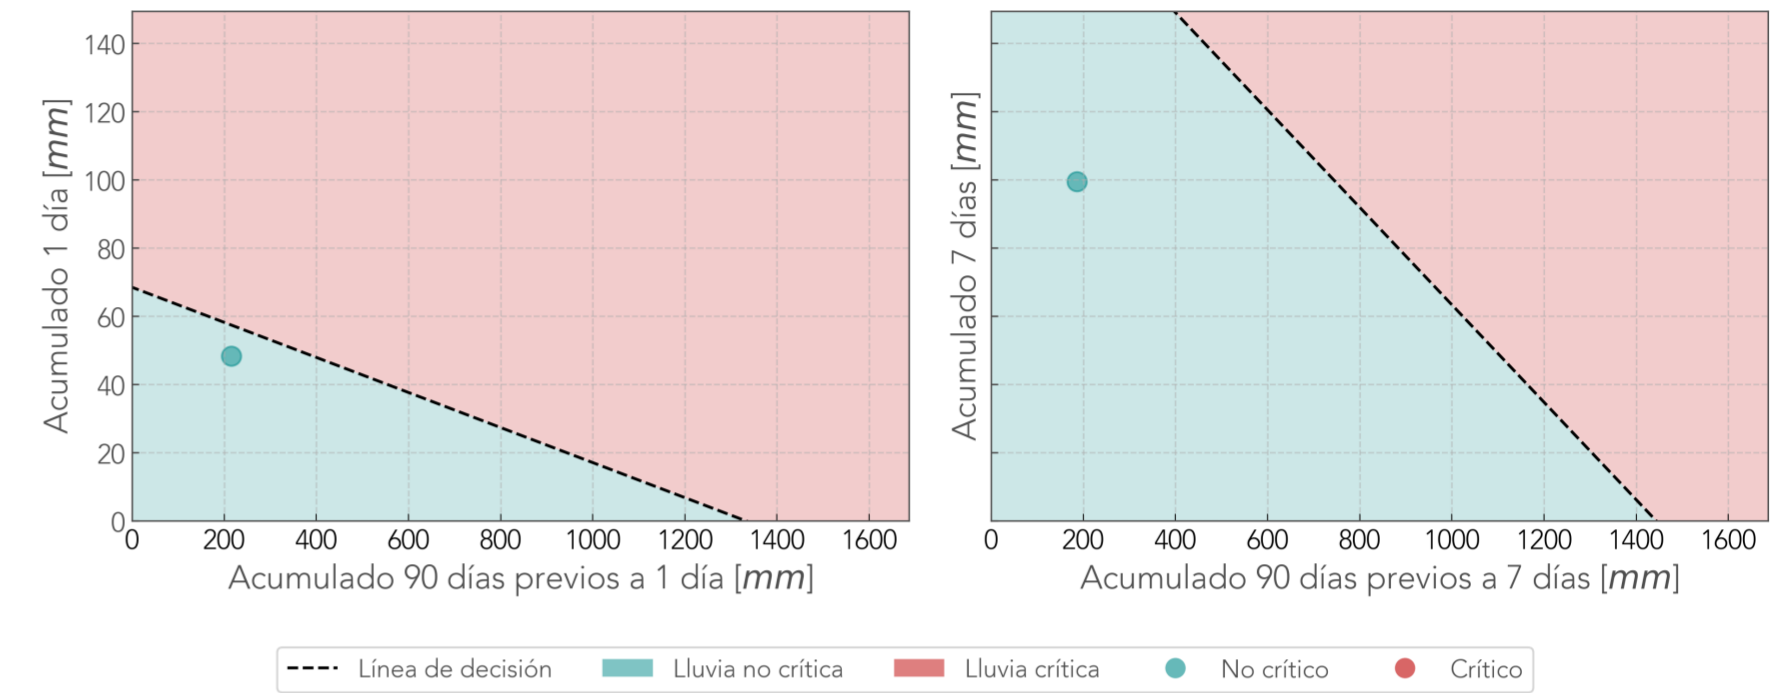
Comparación Reciente-Antecedente
 Pluviómetro 456
 Olaya Herrera - Medellín

Deslizamiento: Olaya Herrera
 Pluviómetro 456. Lluvia crítica. Acumulado: 11.7 mm - Duración: 5 h.
 Acelerómetro 563. Horas alerta: 4 - Horas críticas: 0 en TR_C1
 Horas alerta: 3 - Horas críticas: 0 en TR_B1

Acelerómetro 564.
 Acelerómetro 525: Inactivo.
 Acelerómetro 526: Inactivo.

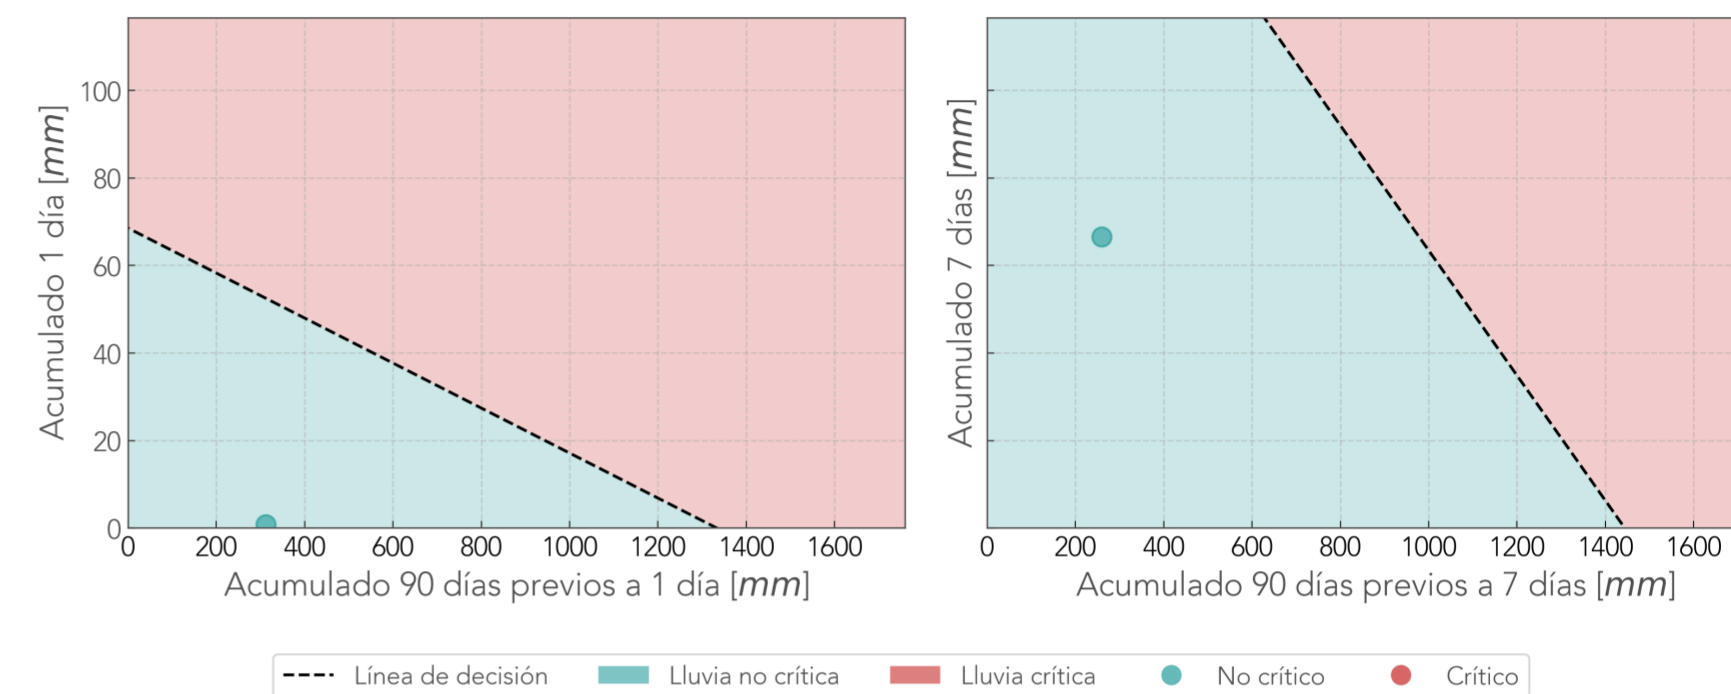
Comparación Reciente-Antecedente
Pluviómetro 551
Villatina - Medellín

Deslizamiento: Villatina
Pluviómetro 551.
Cámara Villatina.

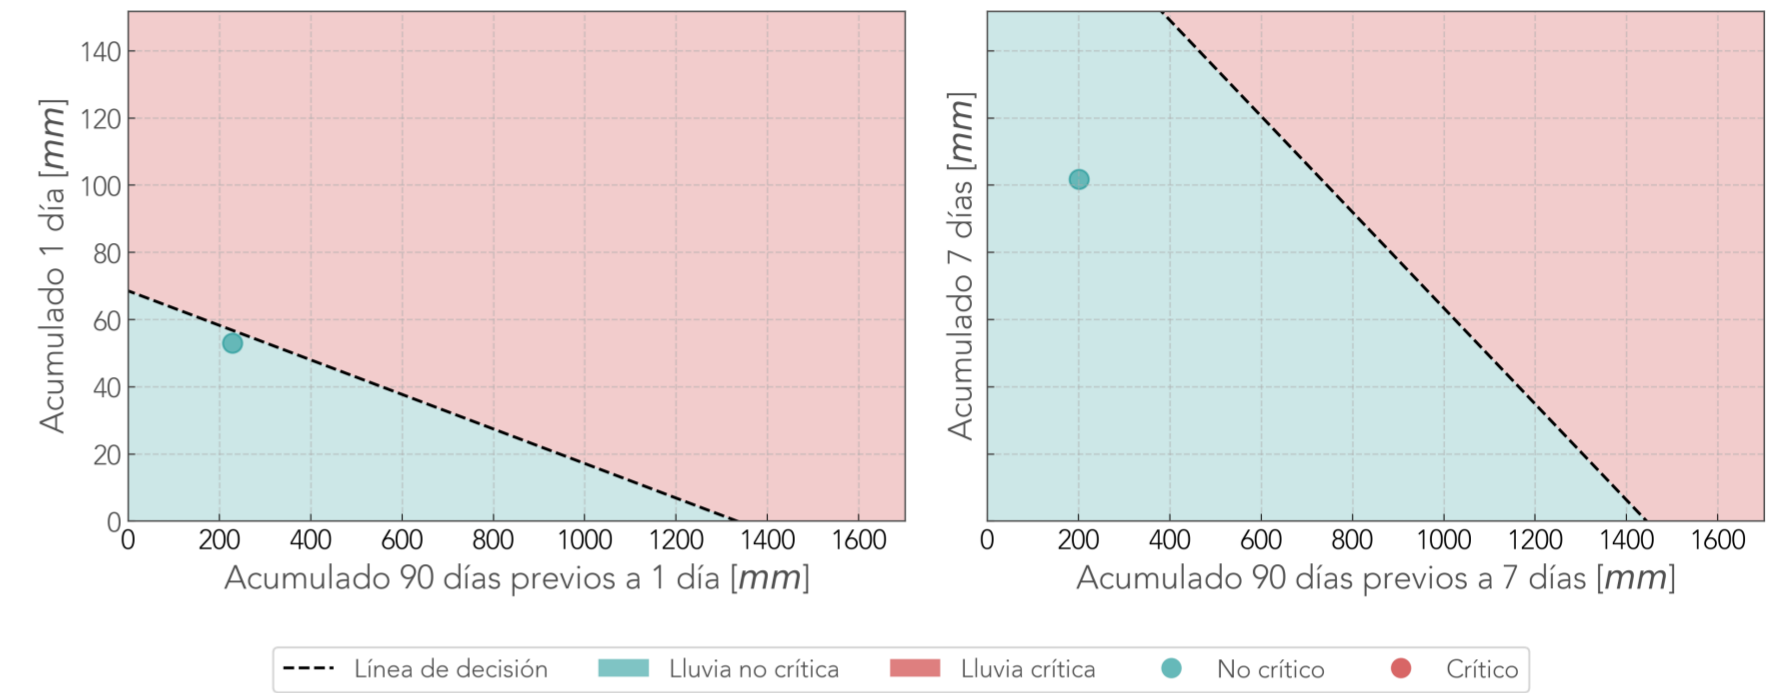
Comparación Reciente-Antecedente
 Pluviómetro 558
 La Bermejala - Medellín

Deslizamiento: La Bermejala
 Pluviómetro 558. Lluvia crítica. Acumulado: 24.4 mm - Duración: 8 h.
 Extensómetro 616: Inactivo.
 Acelerómetro 617: Inactivo.
 HumedadSuelo 618: Inactivo.
 Cámara La_Bermejala.
