Este es un reporte de de monitoreo de las 24h
antecedentes de los sitios críticos.
Fue generado automáticamente.

Geociencias - SIATA

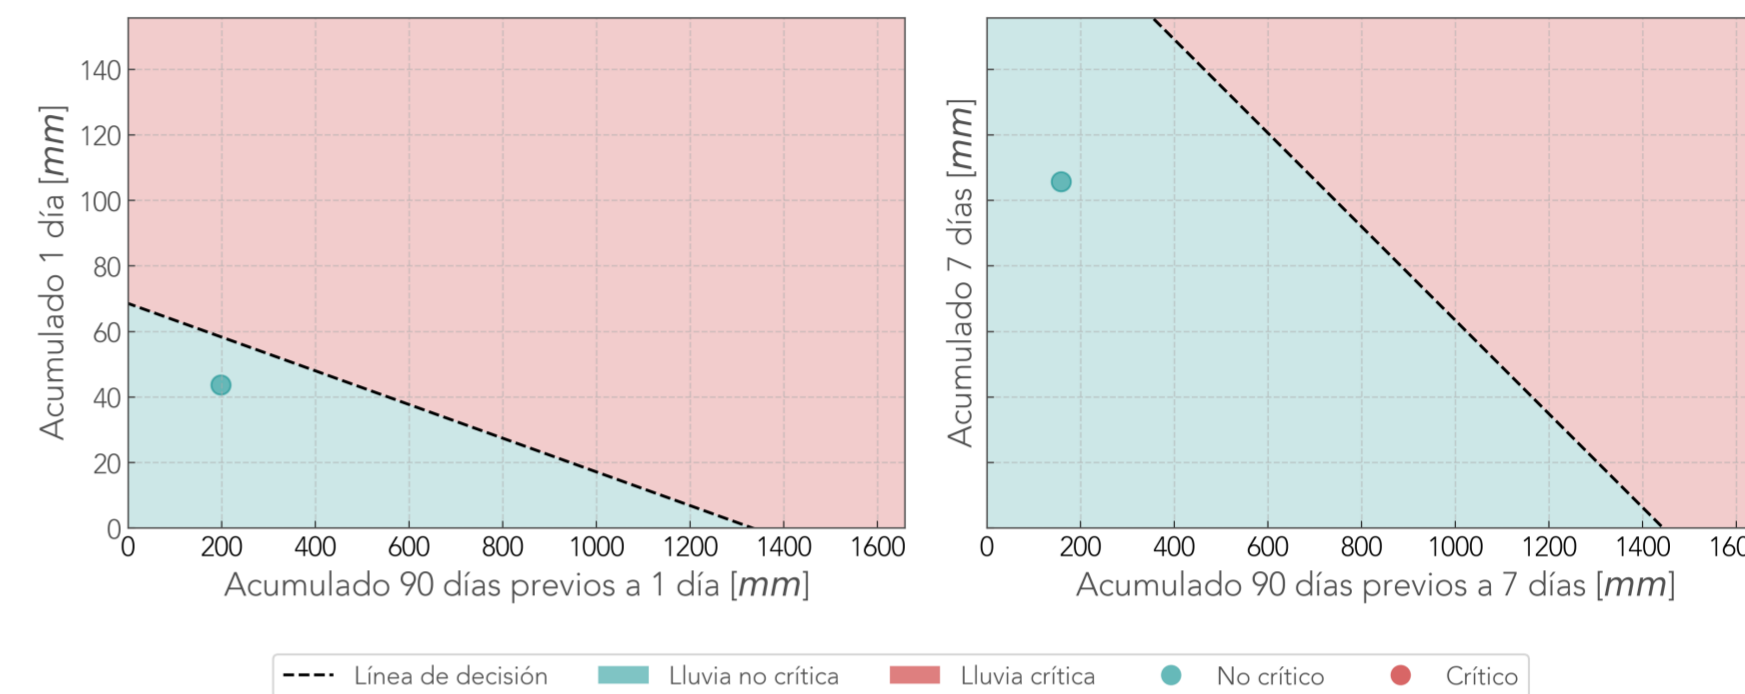
Comparación Reciente-Antecedente
Pluviómetro 32
Autopista Norte Vivero - Copacabana

Deslizamiento: Autopista Norte Vivero
Pluviómetro 32. Lluvia crítica. Acumulado: 24.1 mm - Duración: 6 h.
Cámara AutopistaNorte_Vivero.

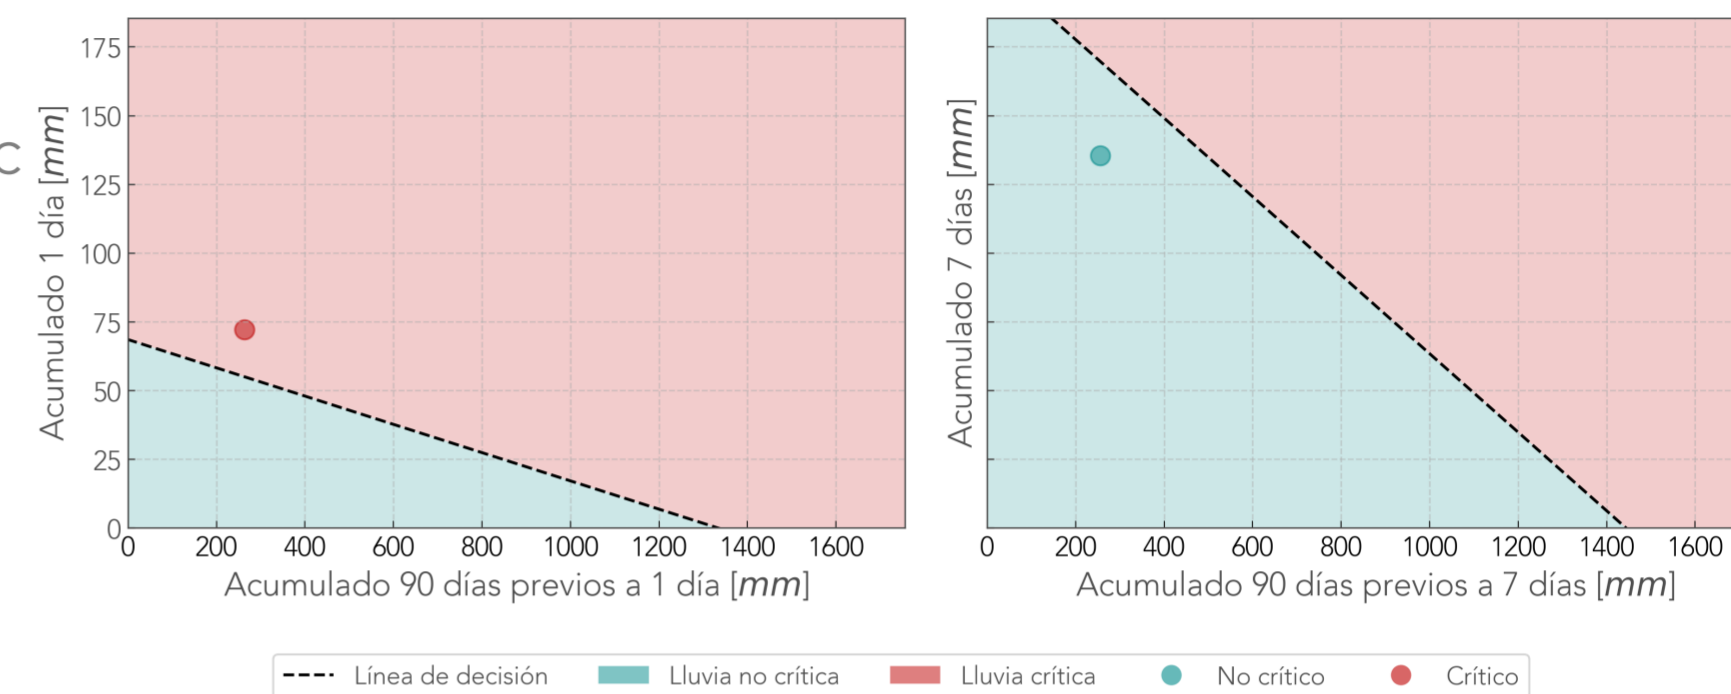
Comparación Reciente-Antecedente
Pluviómetro 2
Las Playas - Medellín

Deslizamiento: Las Playas
Pluviómetro 2. Lluvia crítica en el día 1. Lluvia crítica. Acumulado: 30.2 mm - Durac
Cámara Las_Playas.

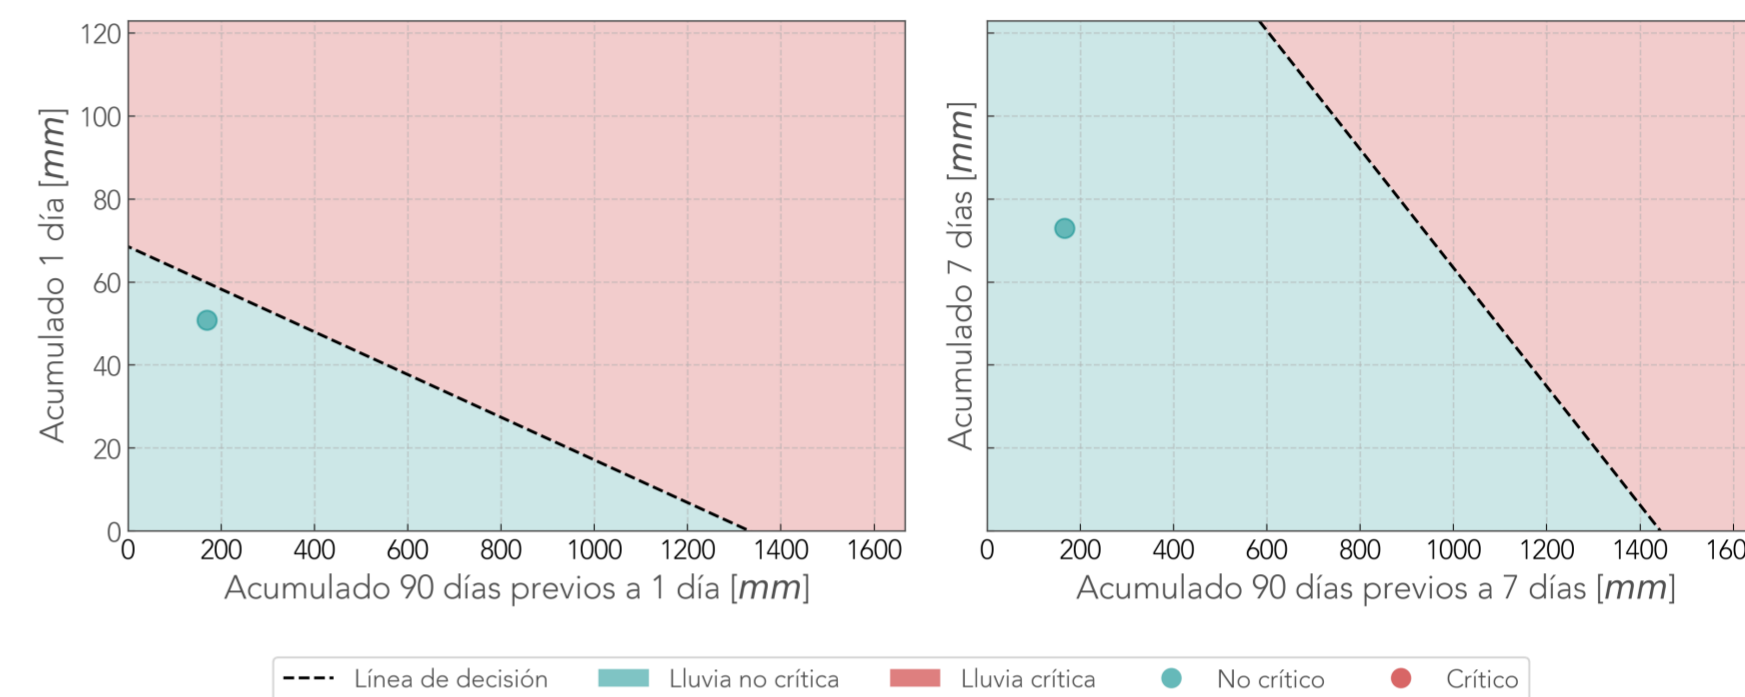
Comparación Reciente-Antecedente
Pluviómetro 70
La Gabriela - Bello

Deslizamiento: La Gabriela
Pluviómetro 70. Lluvia crítica. Acumulado: 22.9 mm - Duración: 7 h.
Cámara La_Gabriela. Error en vigilancia.

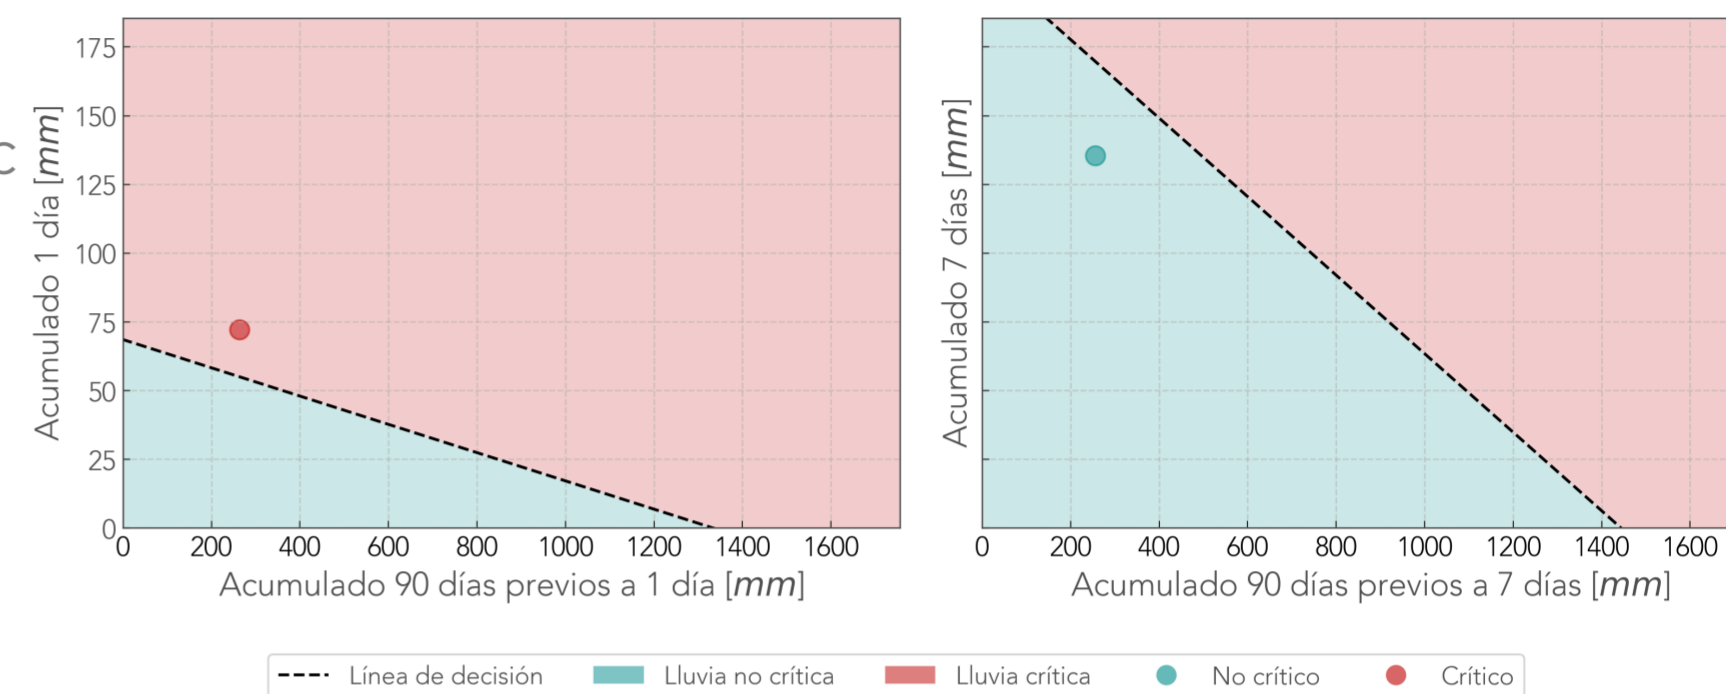
Comparación Reciente-Antecedente
Pluviómetro 2
Las Playas - Medellín

Deslizamiento: Villalía
Pluviómetro 2. Lluvia crítica en el día 1. Lluvia crítica. Acumulado: 30.2 mm - Durac
Cámara Villalía.
