Este es un reporte de de monitoreo de las 24h  
antecedentes de los sitios críticos.  
Fue generado automáticamente.

Geotecnia - SIATA

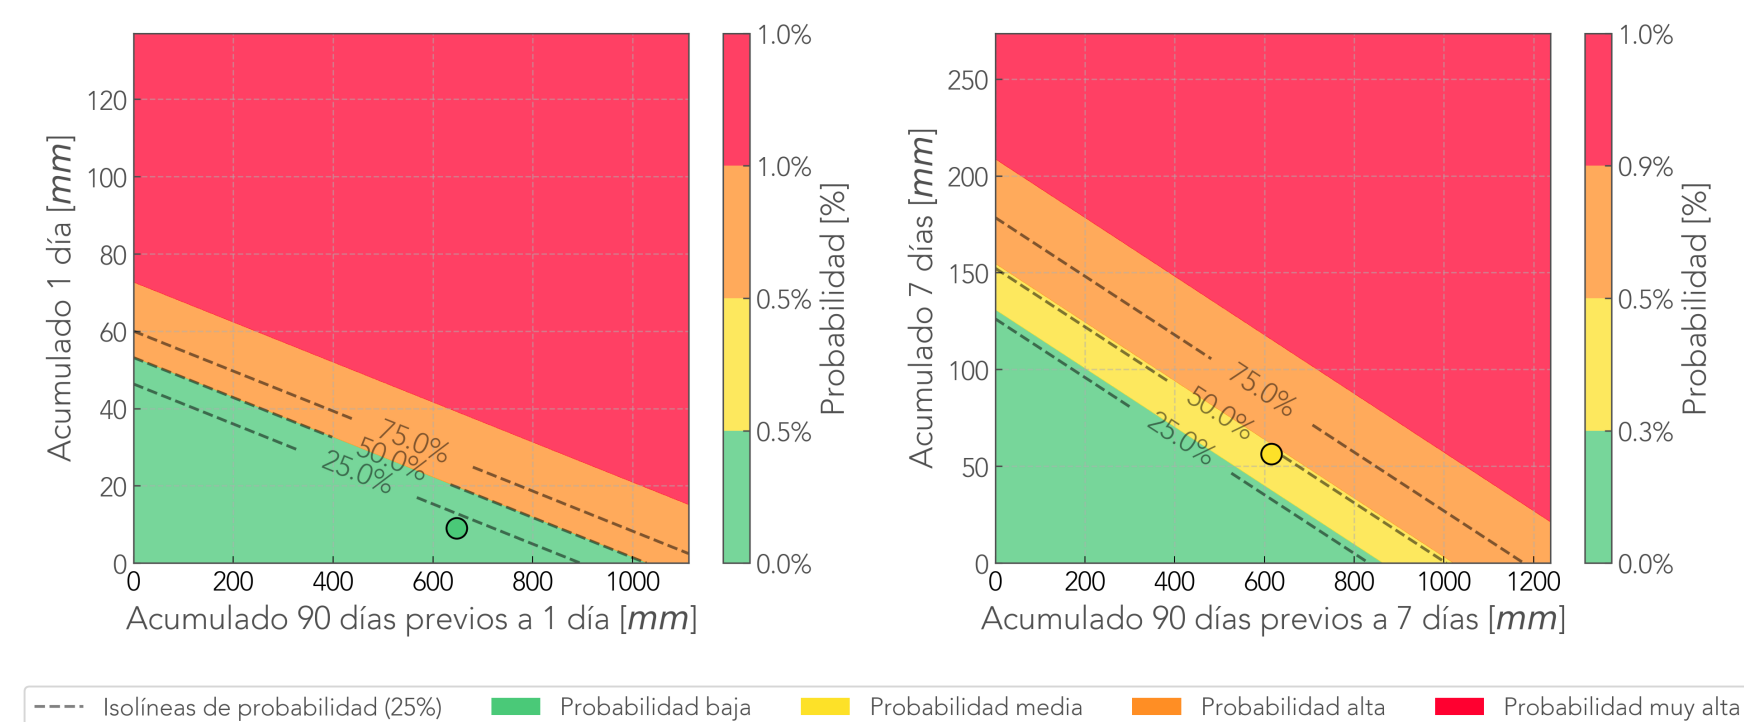
Comparación Reciente-Antecedente  
Pluviómetro Montanita - Medellín

Deslizamiento: Montanita  
Pluviómetro 418. Probabilidad media en día 7: 47.12%  
Extensometro 453: Inactivo.  
Acelerometro 454: Inactivo.  
HumedadSuelo 455: Inactivo.  
Cámara Montanita.

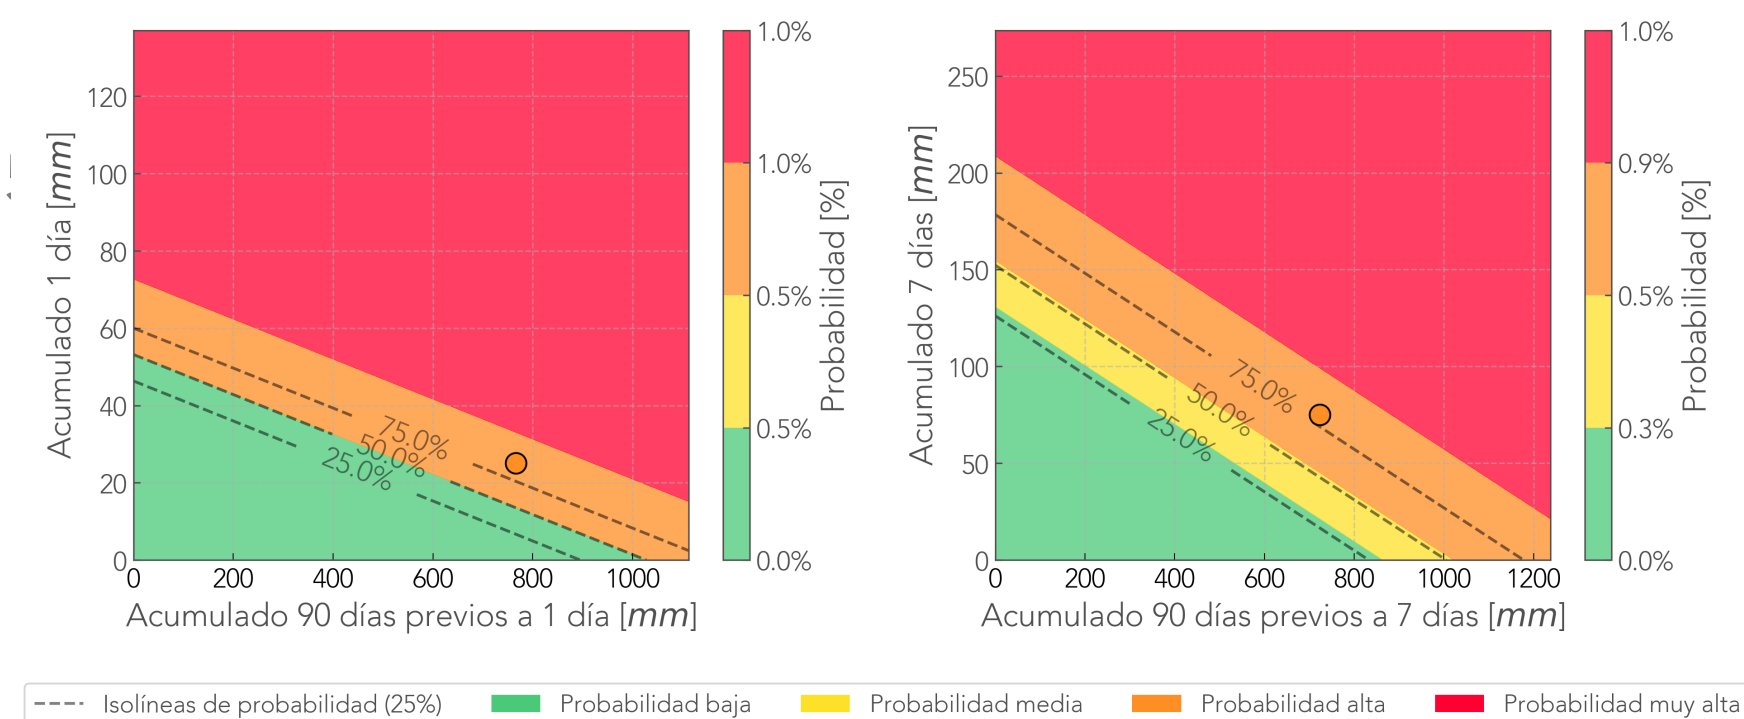
Comparación Reciente-Antecedente  
Pluviómetro Palmitas - Medellín

Pluviómetro 320. Probabilidad alta en día 1: 86.66% Probabilidad alta en día 7: 79.1%  
Cámara Palmitas.

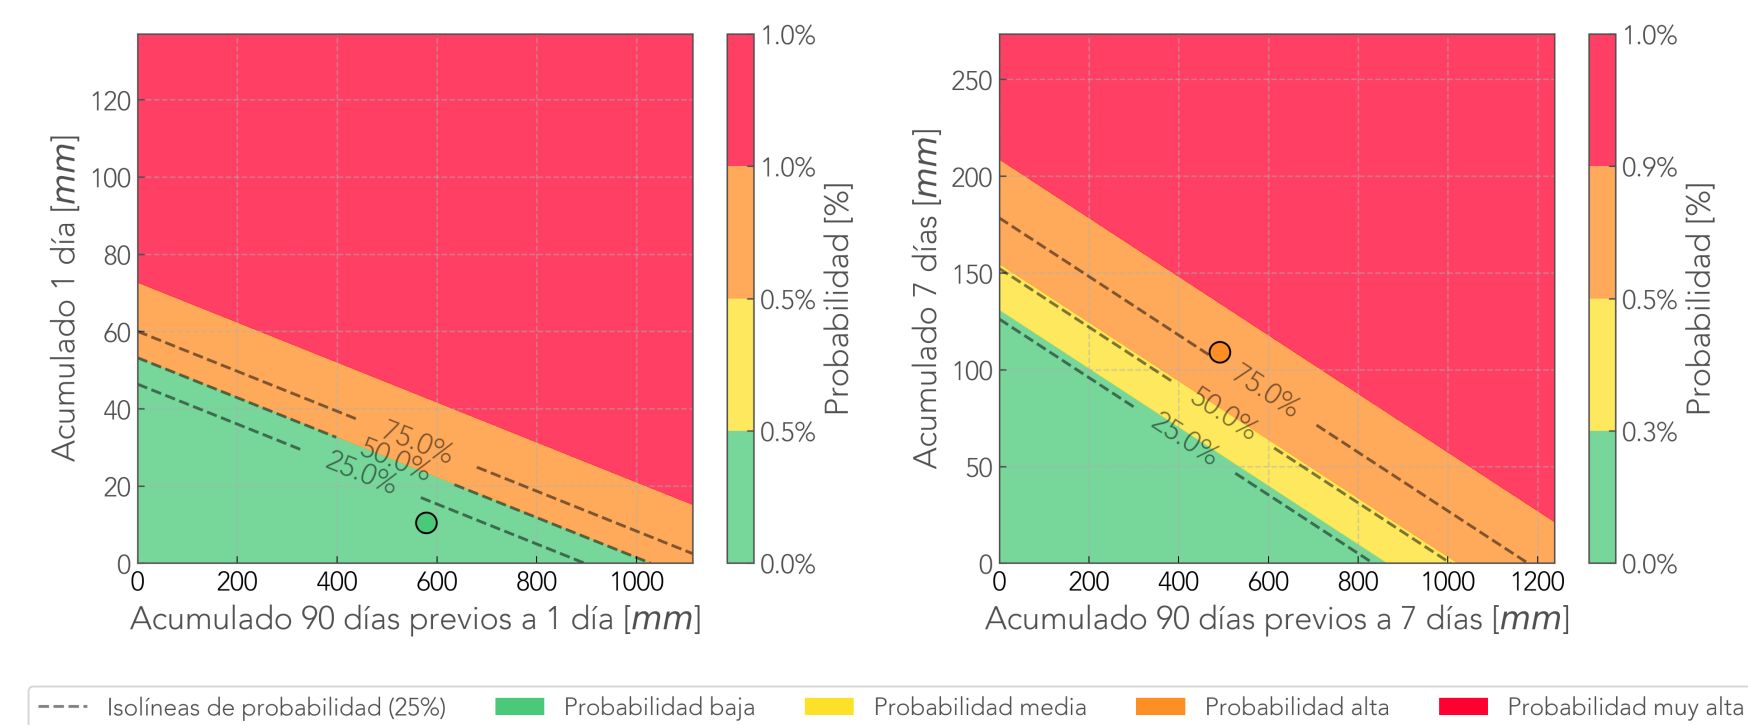
Comparación Reciente-Antecedente  
Pluviómetro Pajarito - Medellín

Deslizamiento: Pajarito  
Pluviómetro 20. Probabilidad alta en día 7: 78.77%  
TDR 100479 Cable 1.  
TDR 100479 Cable 2.

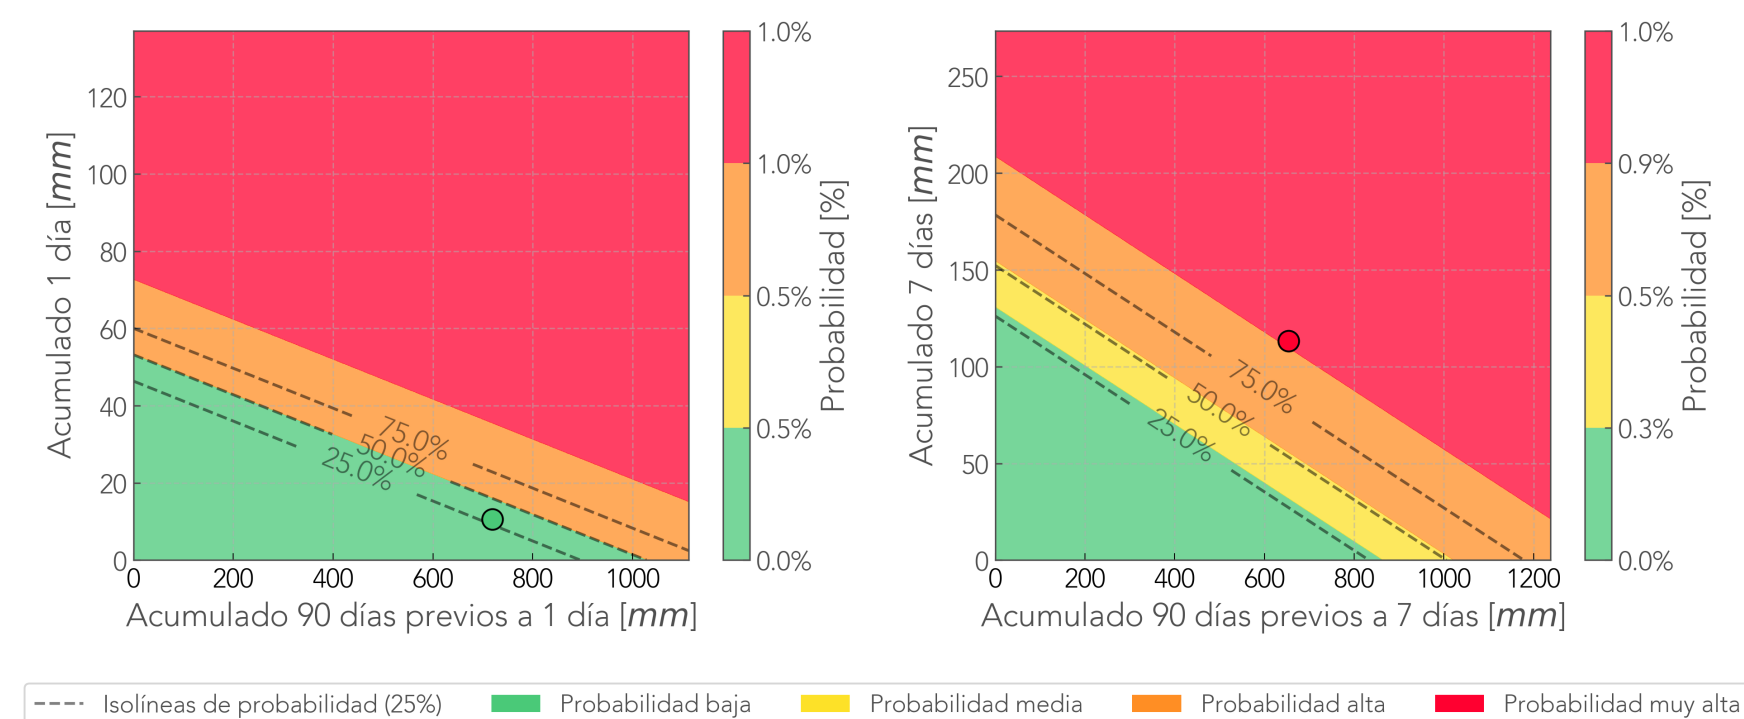
Comparación Reciente-Antecedente  
Pluviómetro Pueblo Viejo - La Estrella

Deslizamiento: Pueblo Viejo  
Pluviómetro 420. Probabilidad muy alta en día 7: 92.58%  
Extensómetro 556: Inactivo.  
Acelerómetro 557: Inactivo.  
HumedadSuelo 555: Inactivo.  
Cámara Pueblo\_Viejo.

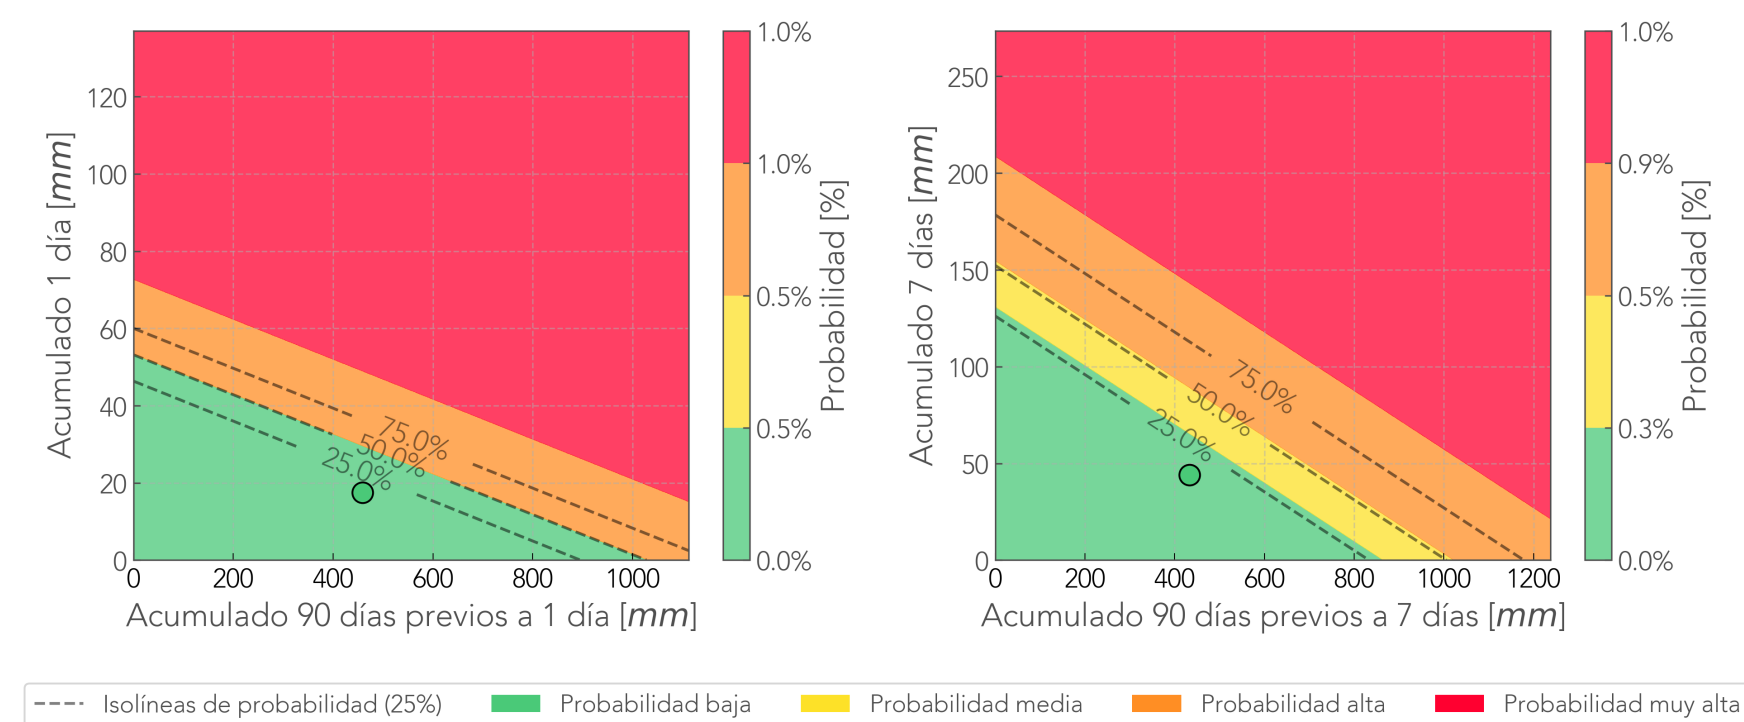
Comparación Reciente-Antecedente  
Pluviómetro Manga Arriba - Girardota

Deslizamiento: Manga Arriba  
Pluviómetro 389.  
Extensometro 387: Inactivo.  
Extensometro 398: Inactivo.  
Acelerometro 390: Inactivo.  
HumedadSuelo 424: Inactivo.  
Cámara Manga\_Arriba. Error en vigilancia.

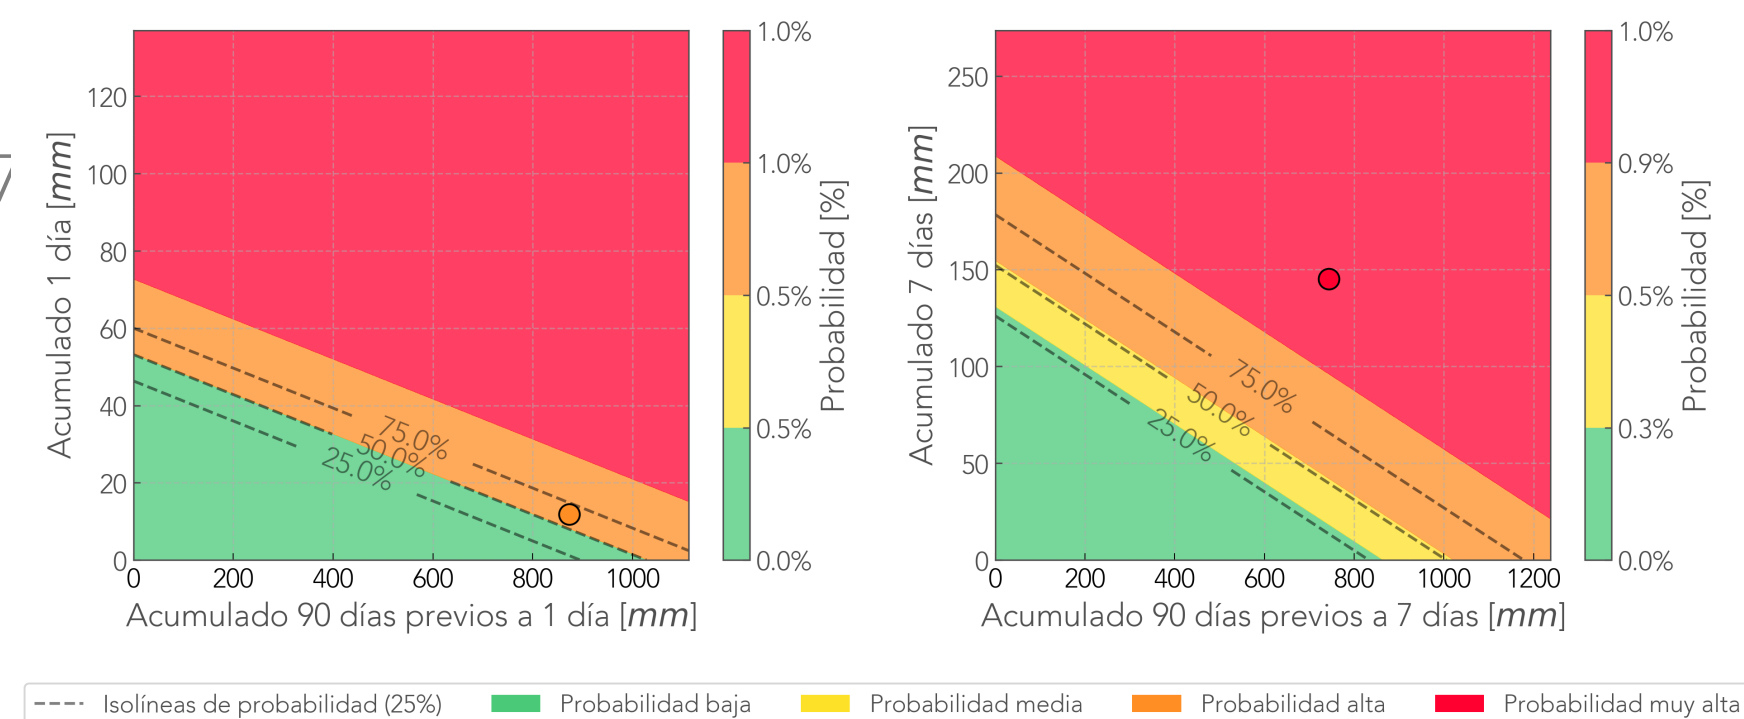
Comparación Reciente-Antecedente  
Pluviómetro Andalucía - Caldas

Pluviómetro 432. Probabilidad alta en día 1: 64.88% Probabilidad muy alta en día 7  
Cámara Andalucía.

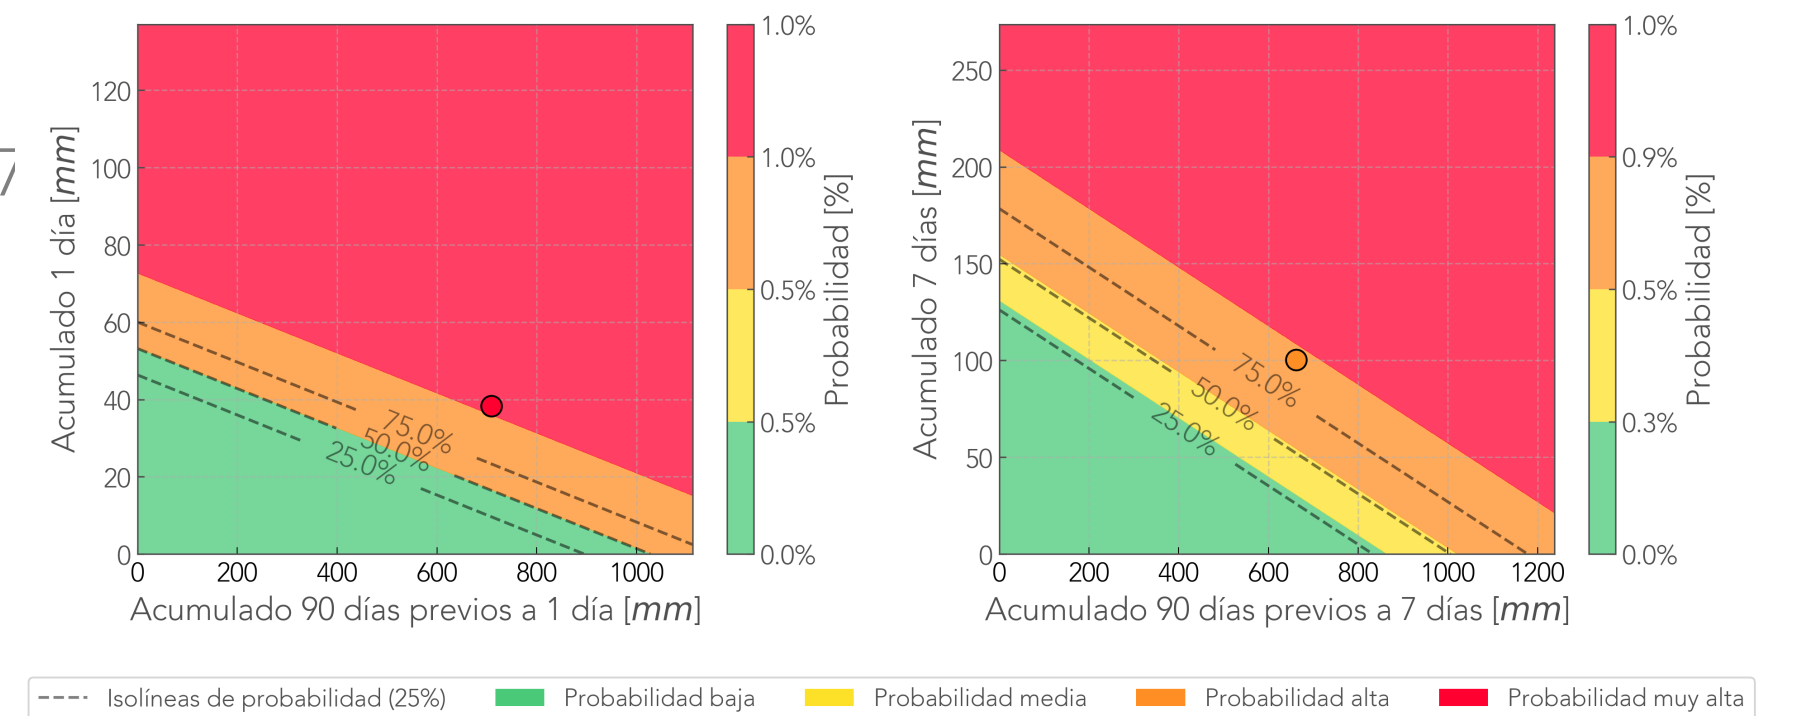
Comparación Reciente-Antecedente  
Pluviómetro Salinas - Caldas

Deslizamiento: Salinas  
Pluviómetro 383. Probabilidad muy alta en día 1: 97.12% Probabilidad alta en día 7  
Extensómetro 384: Inactivo.  
Acelerómetro 381: Inactivo.  
Cámara Salinas.

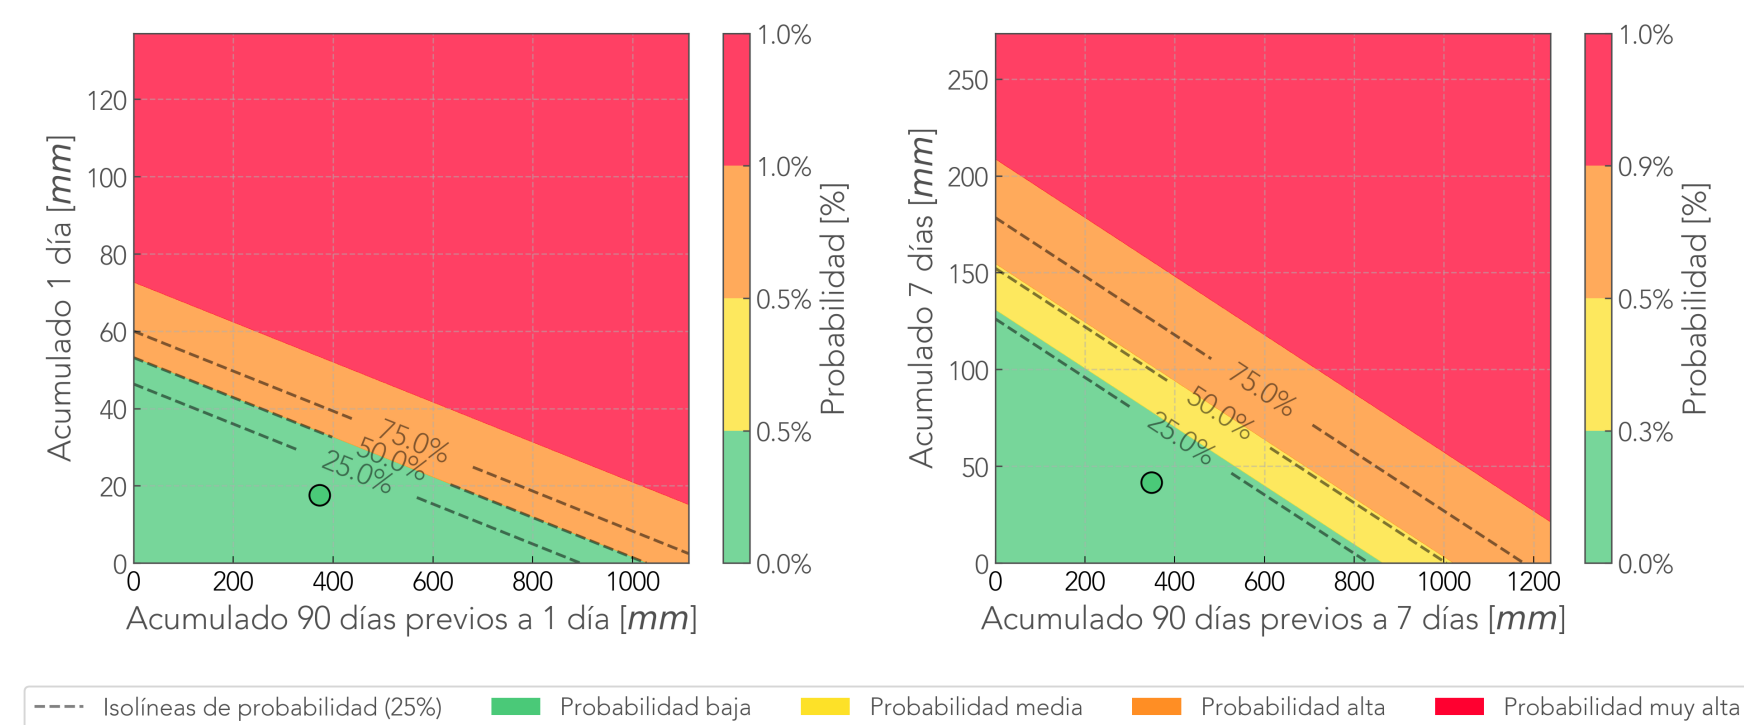
Comparación Reciente-Antecedente  
Pluviómetro Ancon Norte - Copacabana

Deslizamiento: Ancon Norte  
Pluviómetro 373.  
Extensómetro 372: Inactivo.  
Extensómetro 385: Inactivo.  
Acelerómetro 379.  
Acelerómetro 374: Inactivo.  
HumedadSuelo 436: Inactivo.  
TDR 100269 Cable 1.  
TDR 100269 Cable 2.

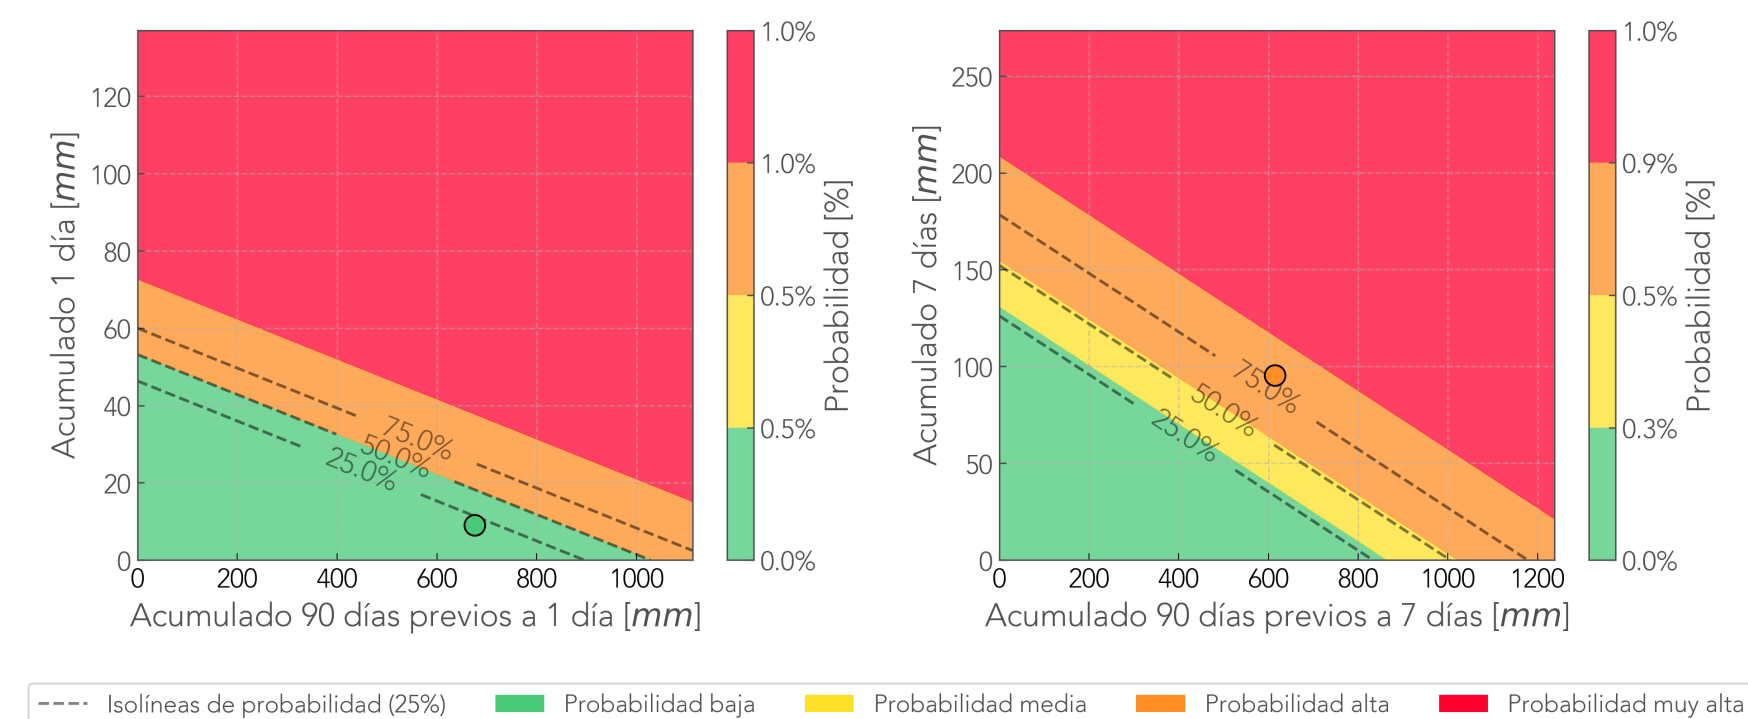
Comparación Reciente-Antecedente  
Pluviómetro El Canalon - Sabaneta

Deslizamiento: El Canalon  
Pluviómetro 193. Probabilidad alta en día 7: 82.09%  
Cámara El\_Canalon.

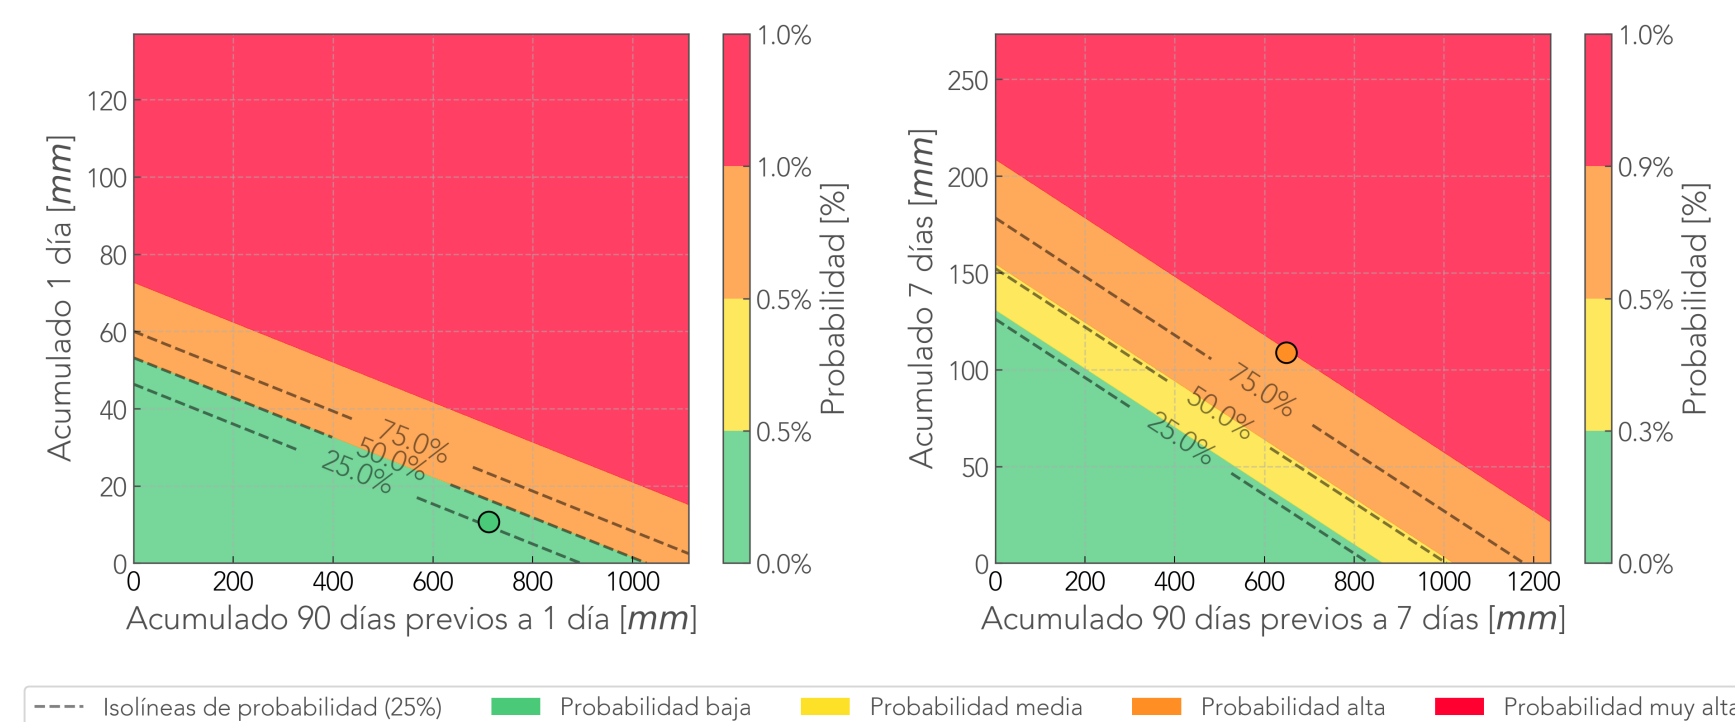
Comparación Reciente-Antecedente  
Pluviómetro La Raya - La Estrella

Deslizamiento: La Raya  
Pluviómetro 261. Probabilidad alta en día 7: 90.91%  
Cámara La\_Raya. Última foto hace 20 días

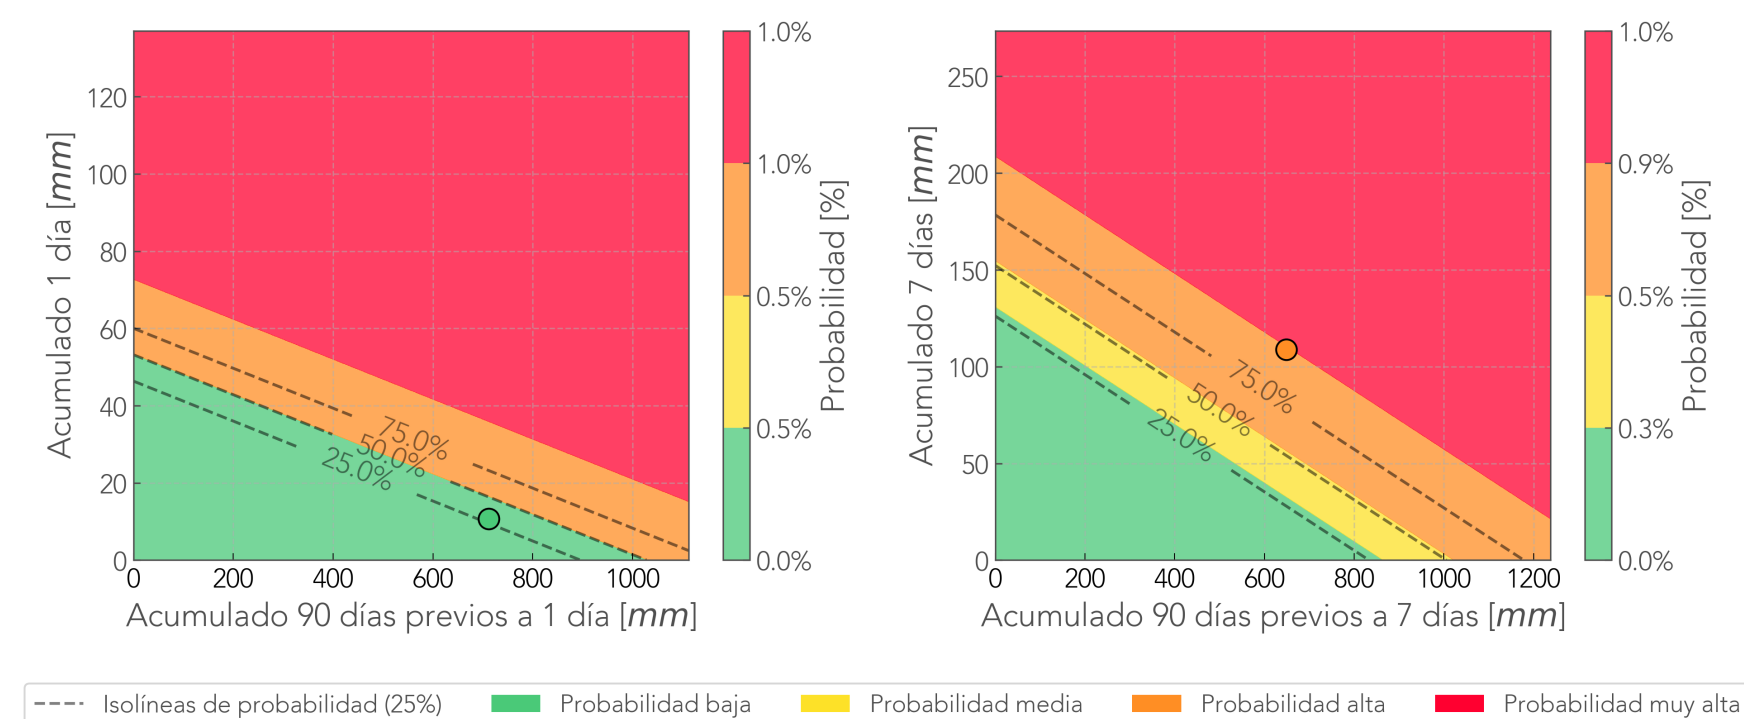
Comparación Reciente-Antecedente  
Pluviómetro La Raya - La Estrella

Deslizamiento: La Raya 2  
Pluviómetro 261. Probabilidad alta en día 7: 90.91%  
Cámara La\_Raya\_2.

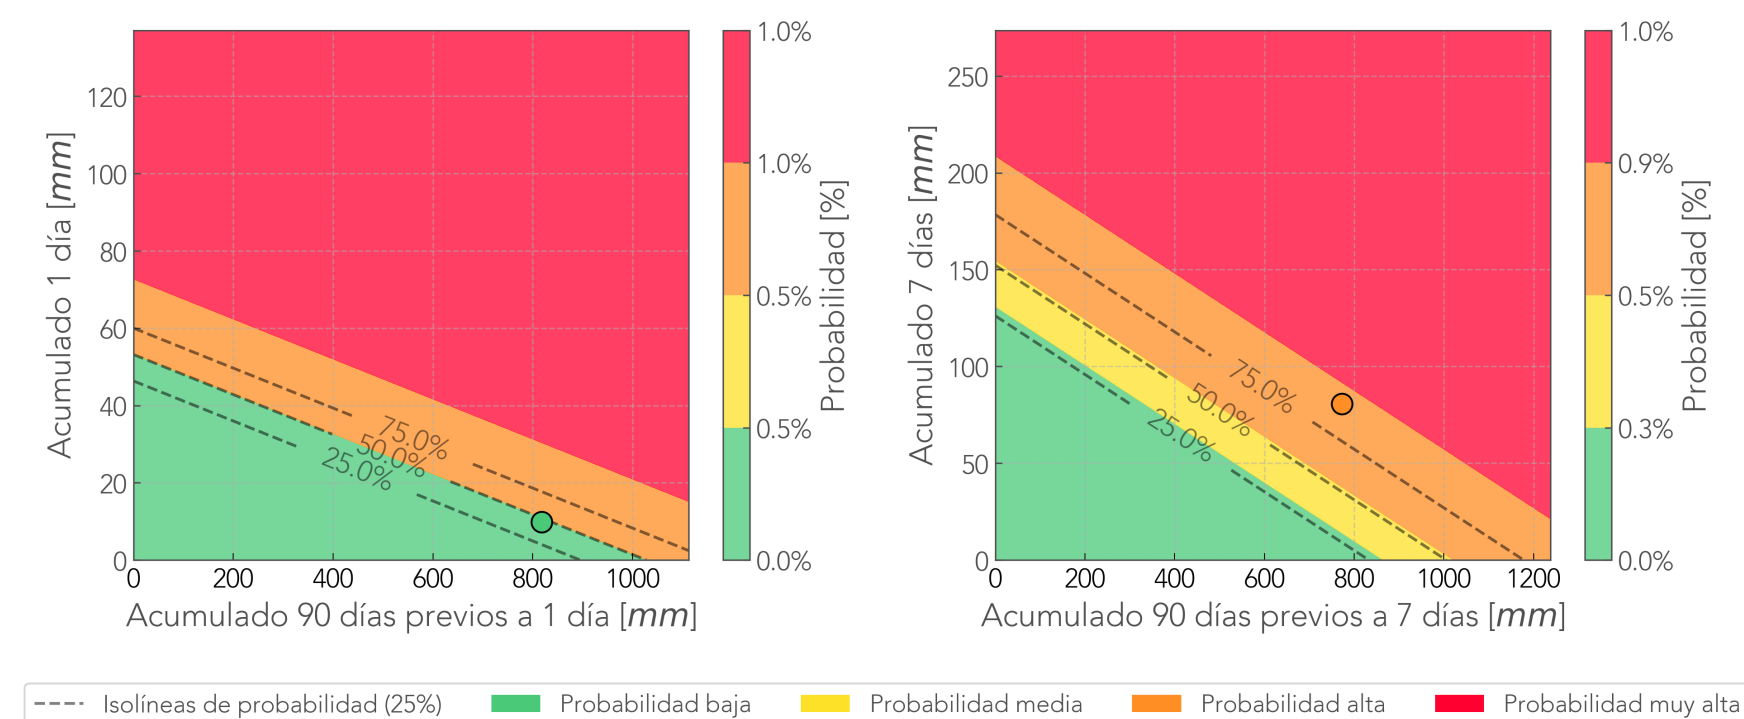
Comparación Reciente-Antecedente  
Pluviómetro La Valeria - Caldas

Deslizamiento: La Valeria  
Pluviómetro 515. Probabilidad alta en día 7: 87.11%  
TDR 100686 Cable 1.  
Cámara La\_Valeria.

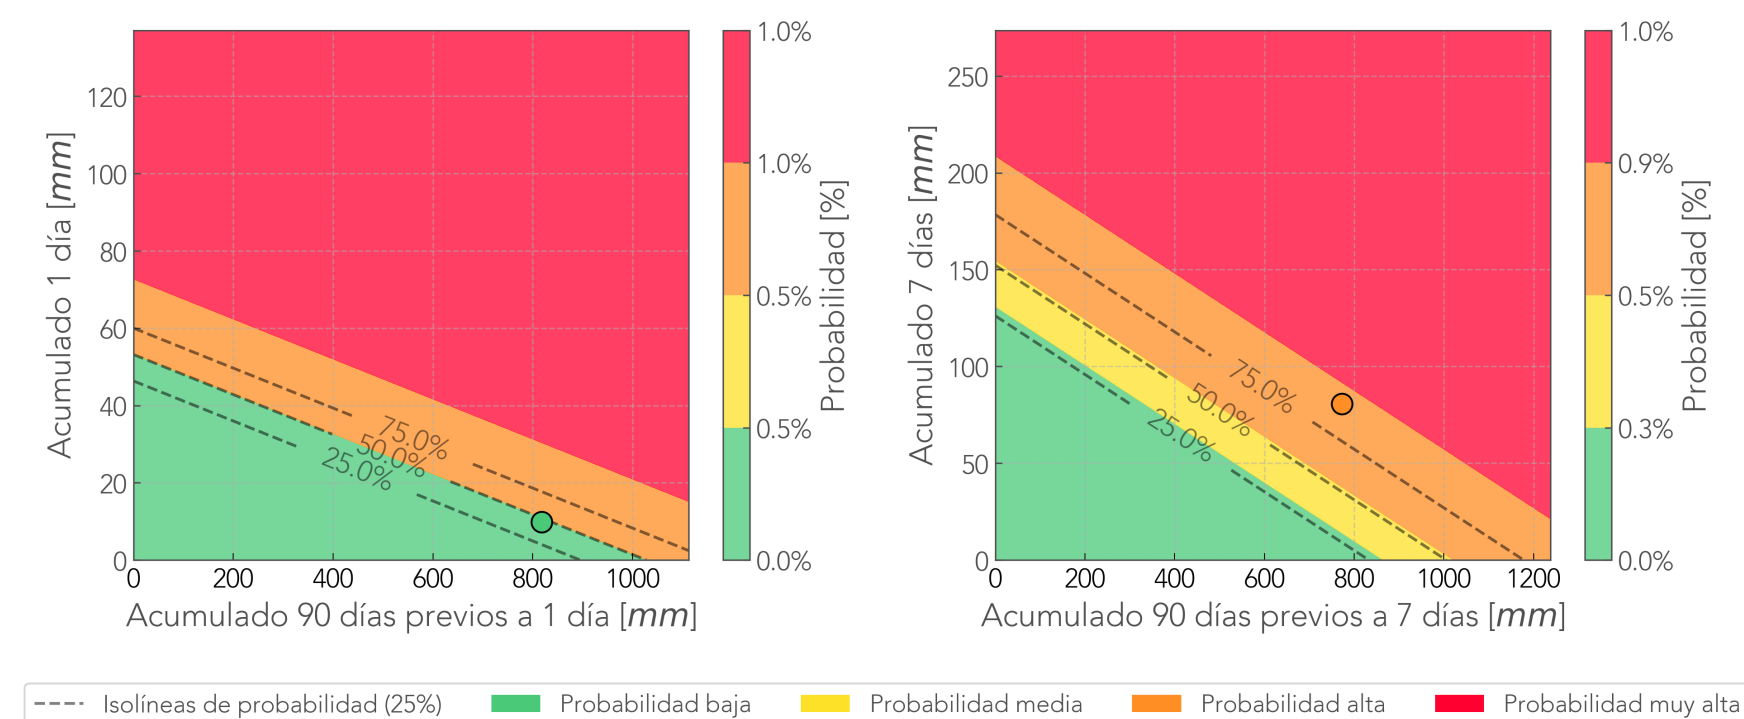
Comparación Reciente-Antecedente  
Pluviómetro La Valeria - Caldas

Deslizamiento: La Valeria 2  
Pluviómetro 515. Probabilidad alta en día 7: 87.11%  
Cámara La\_Valeria\_2.

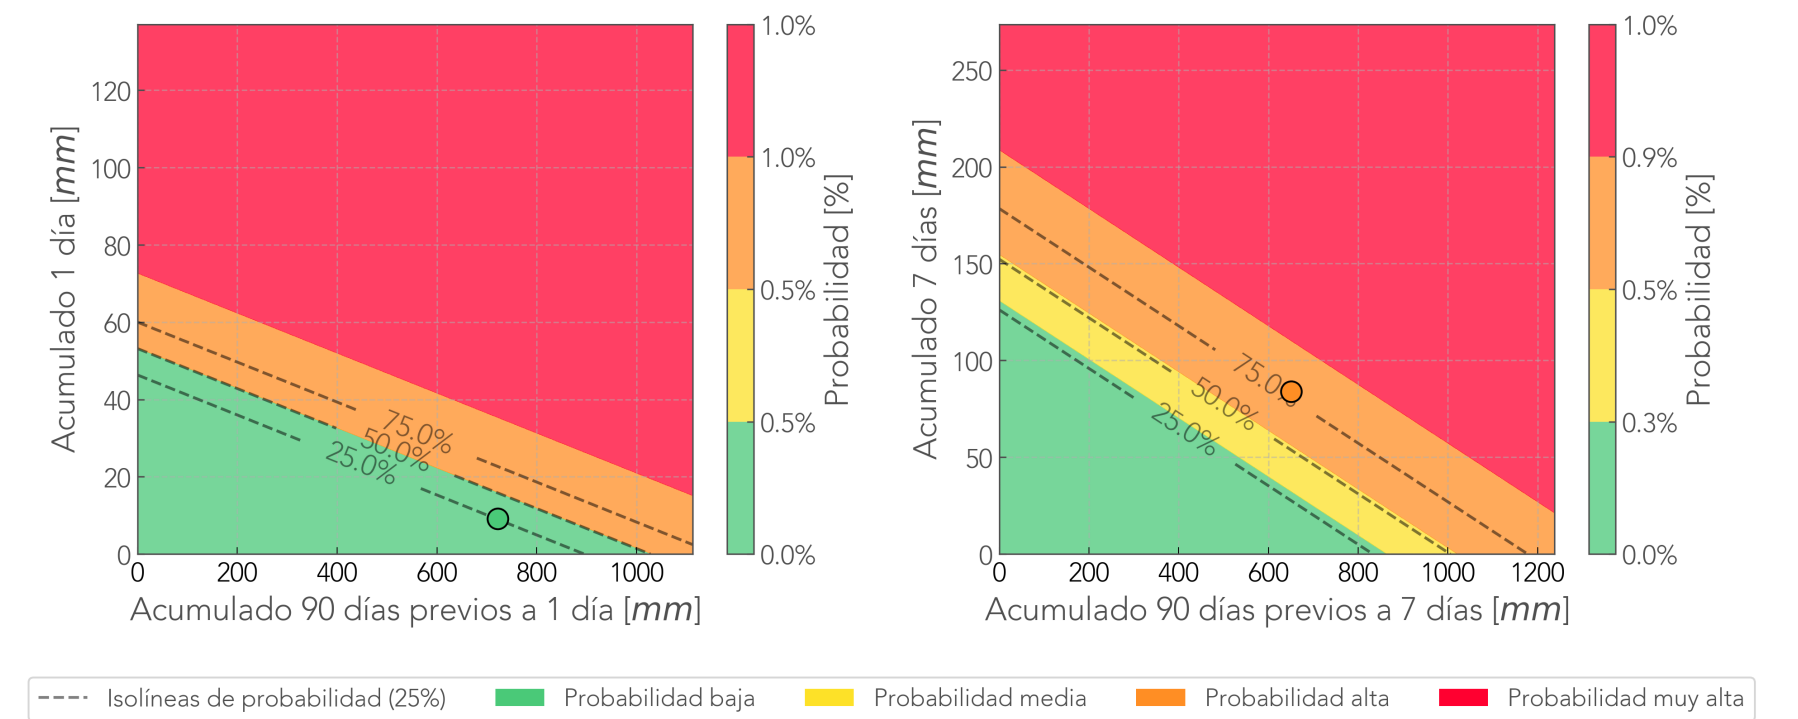
Comparación Reciente-Antecedente  
Pluviómetro Tierra Amarilla - La Estrella

Deslizamiento: Tierra Amarilla  
Pluviómetro 519. Probabilidad alta en día 7: 78.17%  
Cámara Tierra\_Amarilla.

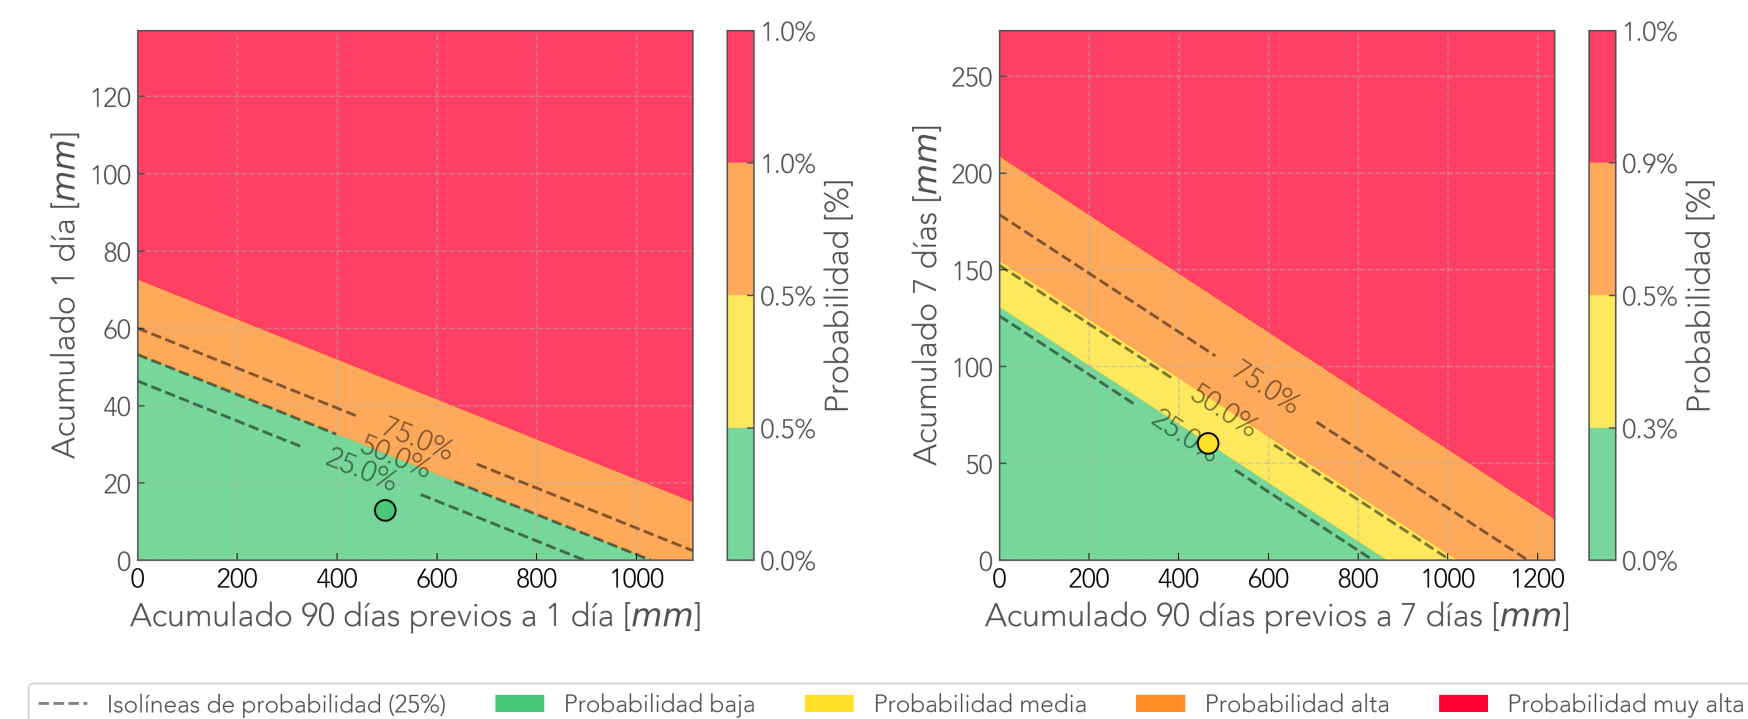
Comparación Reciente-Antecedente  
Pluviómetro U.R Atavanza - Medellín

Deslizamiento: U.R Atavanza  
 Pluviómetro 22. Probabilidad media en día 7: 28.97%  
 Extensometro 521: Inactivo.  
 Acelerometro 522: Inactivo.  
 HumedadSuelo 570: Inactivo.  
 Cámara U.R\_Atavanza.  
 Cámara U.R\_Atavanza.

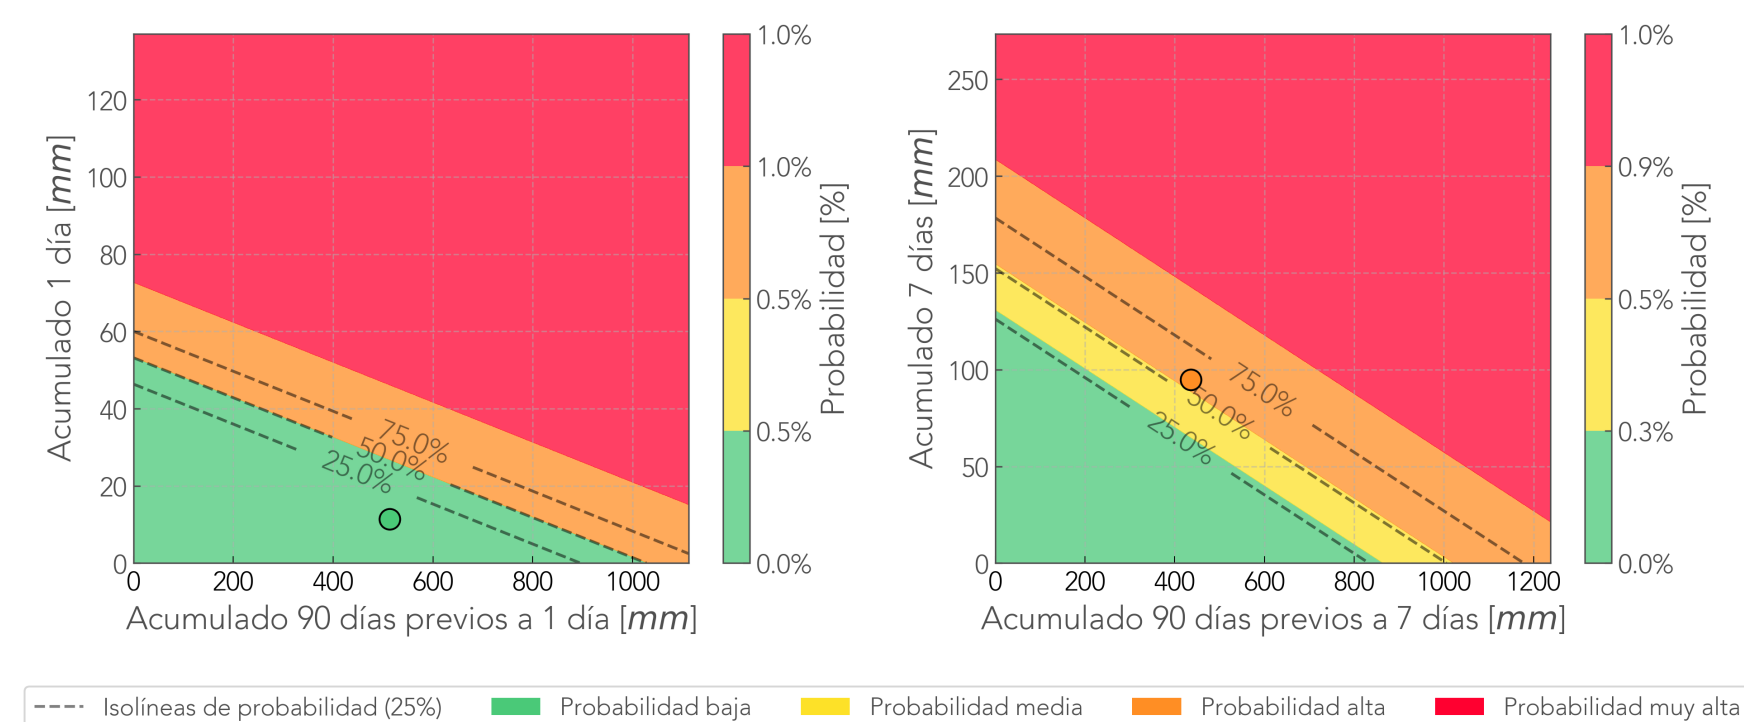
Comparación Reciente-Antecedente  
Pluviómetro Olaya Herrera - Medellín

Pluviómetro 456. Probabilidad alta en día 7: 58.86%

Acelerómetro 563. Horas alerta: 9 - Horas críticas: 0 en TR\_C1

Horas alerta: 4 - Horas críticas: 0 en TR\_B1

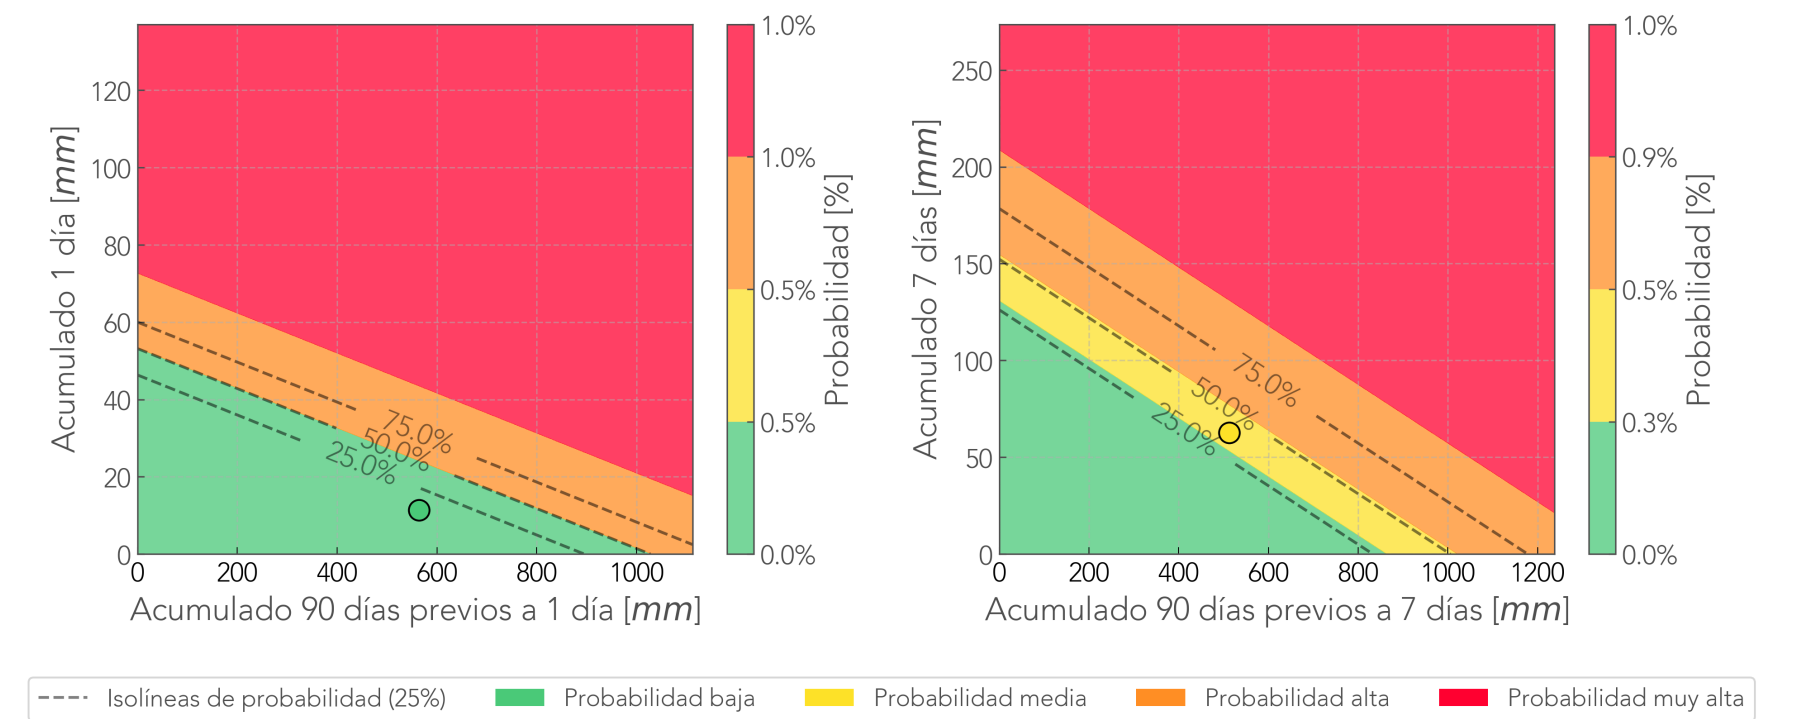
Comparación Reciente-Antecedente  
Pluviómetro Villatina - Medellín

Deslizamiento: Villatina  
Pluviómetro 551. Probabilidad media en día 7: 37.72%  
Cámara Villatina.
