Este es un reporte de de monitoreo de las 24h  
antecedentes de los sitios críticos.  
Fue generado automáticamente.

Geotecnia - SIATA

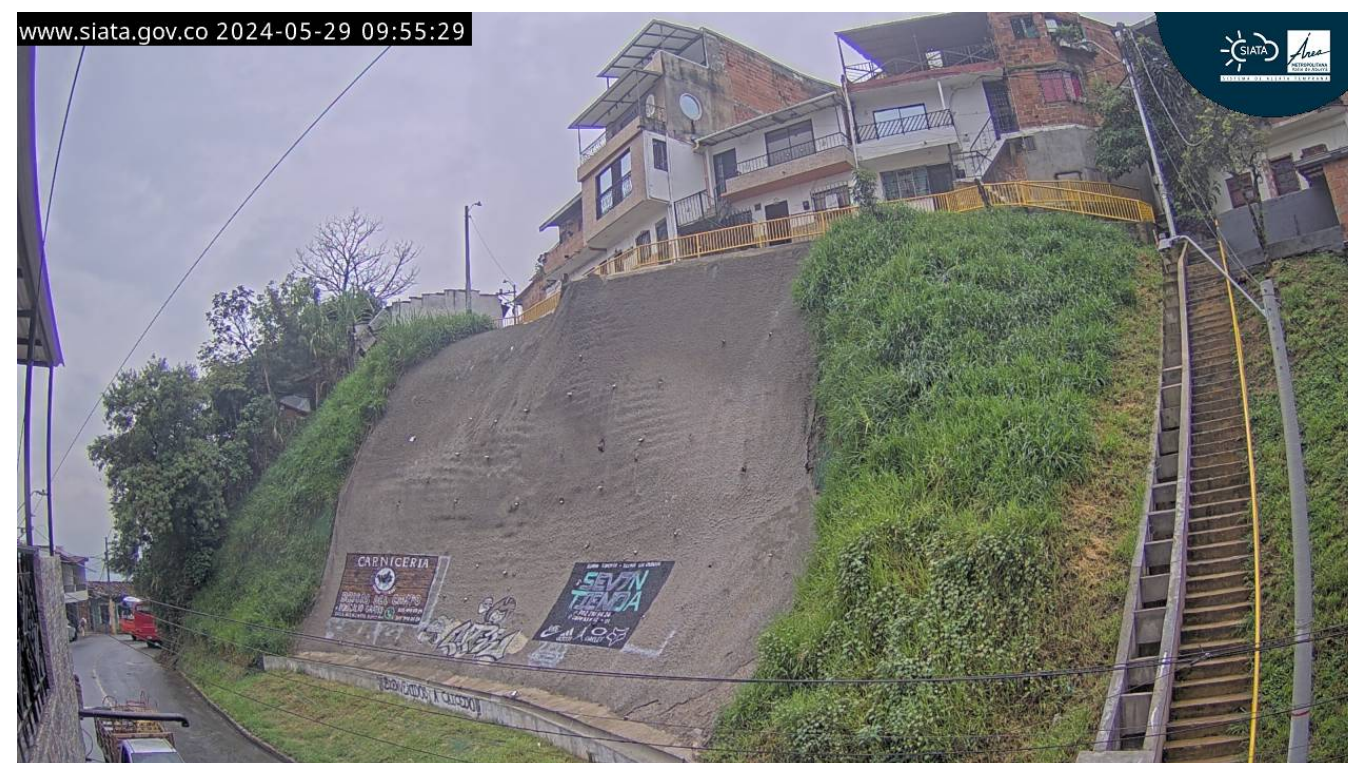
Última foto

Deslizamiento: Villatina  
Pluviómetro 551. Probabilidad media en día 7: 37.72%  
Cámara Villatina.

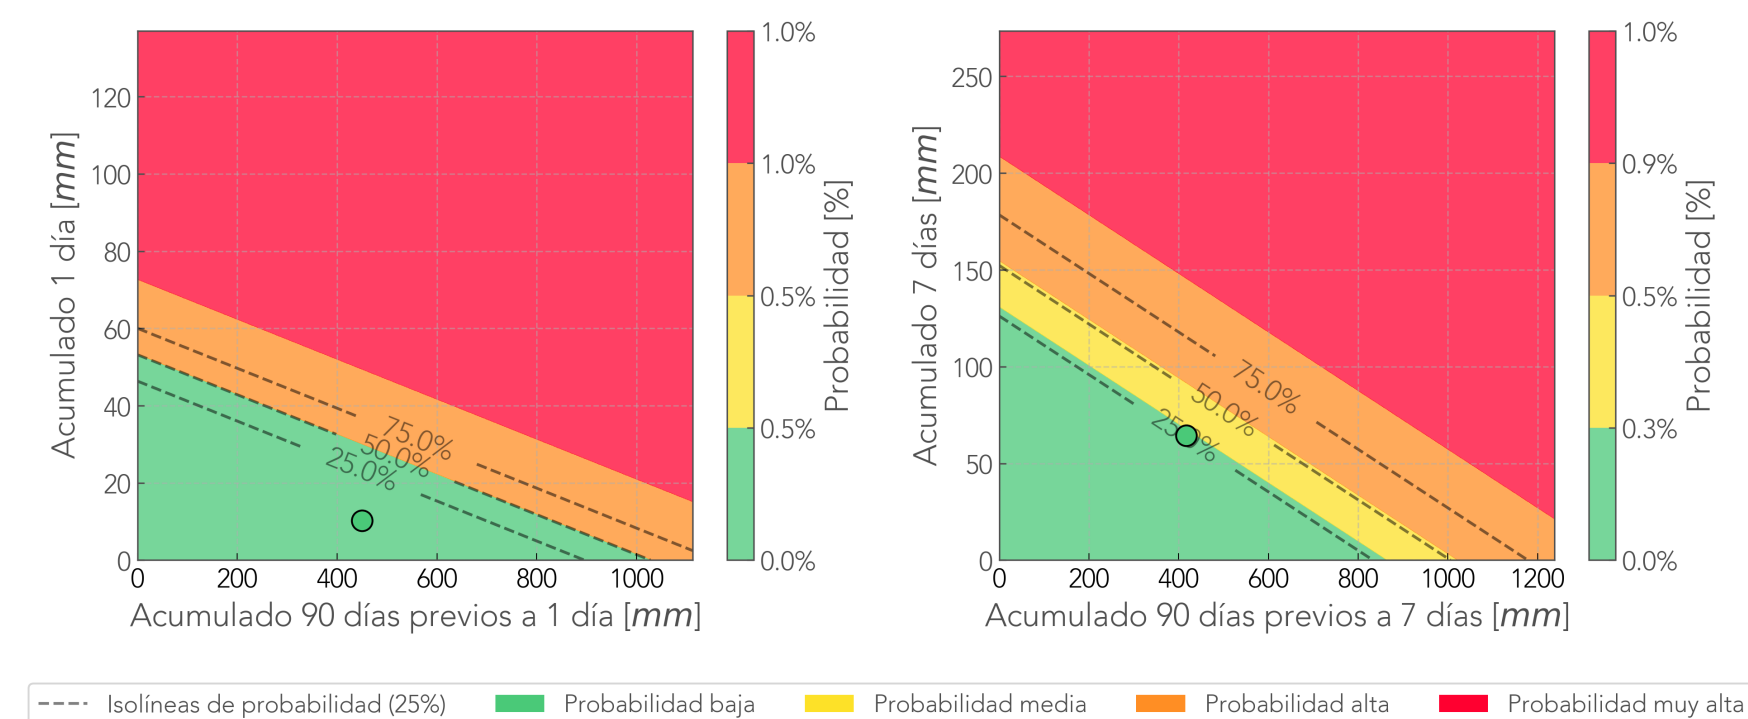
Comparación Reciente-Antecedente  
Pluviómetro La Bermejala - Medellín

Deslizamiento: La Bermejala  
Pluviómetro 558.  
Extensometro 616: Inactivo.  
Acelerometro 617: Inactivo.  
HumedadSuelo 618: Inactivo.  
Cámara La\_Bermejala.

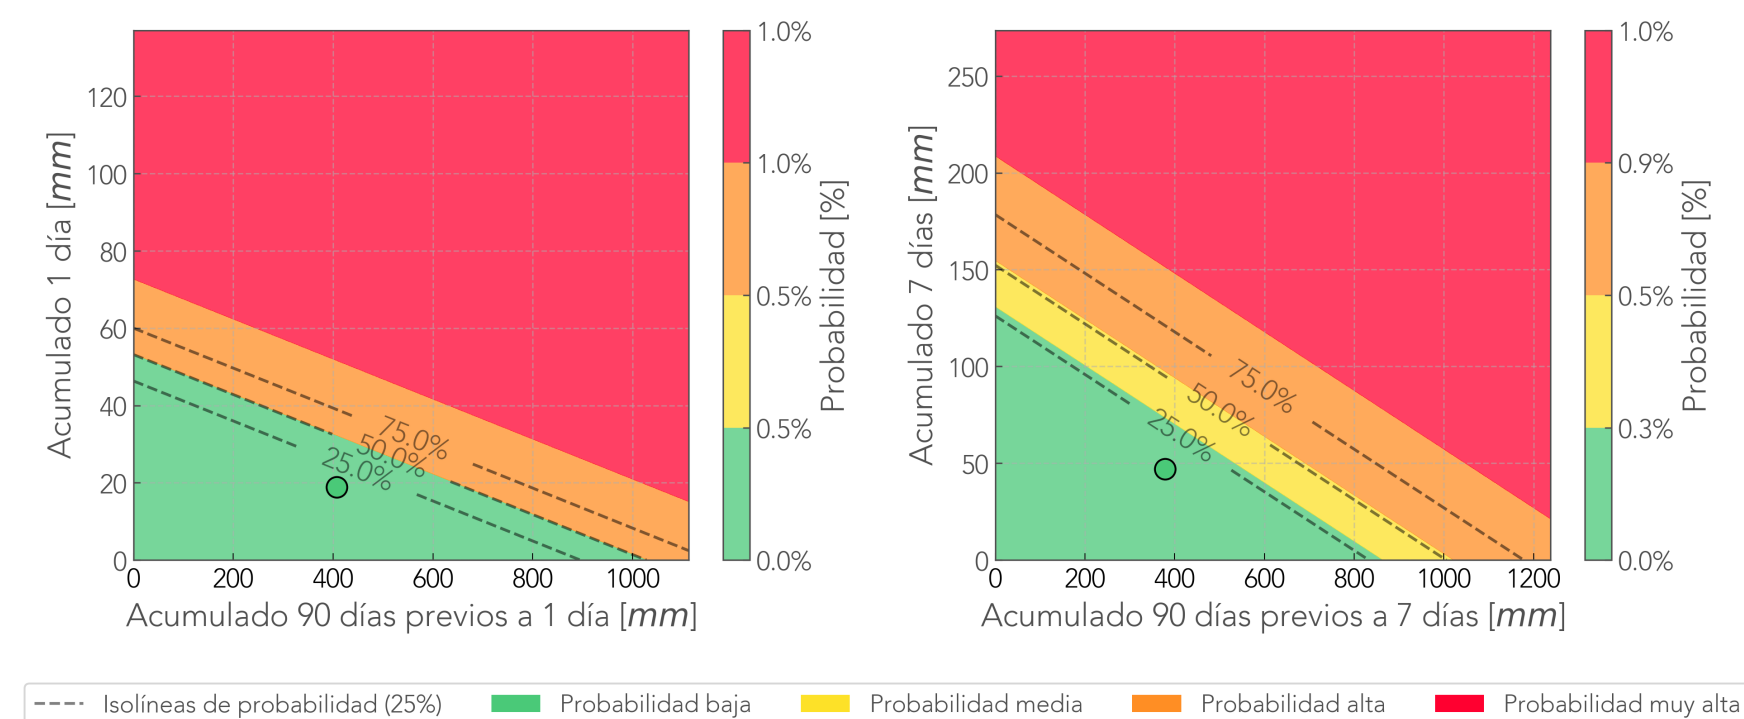
Comparación Reciente-Antecedente  
Pluviómetro AutopistaNorte Vivero - Copacabana

Deslizamiento: AutopistaNorte Vivero  
Pluviómetro 32.  
Cámara AutopistaNorte\_Vivero.

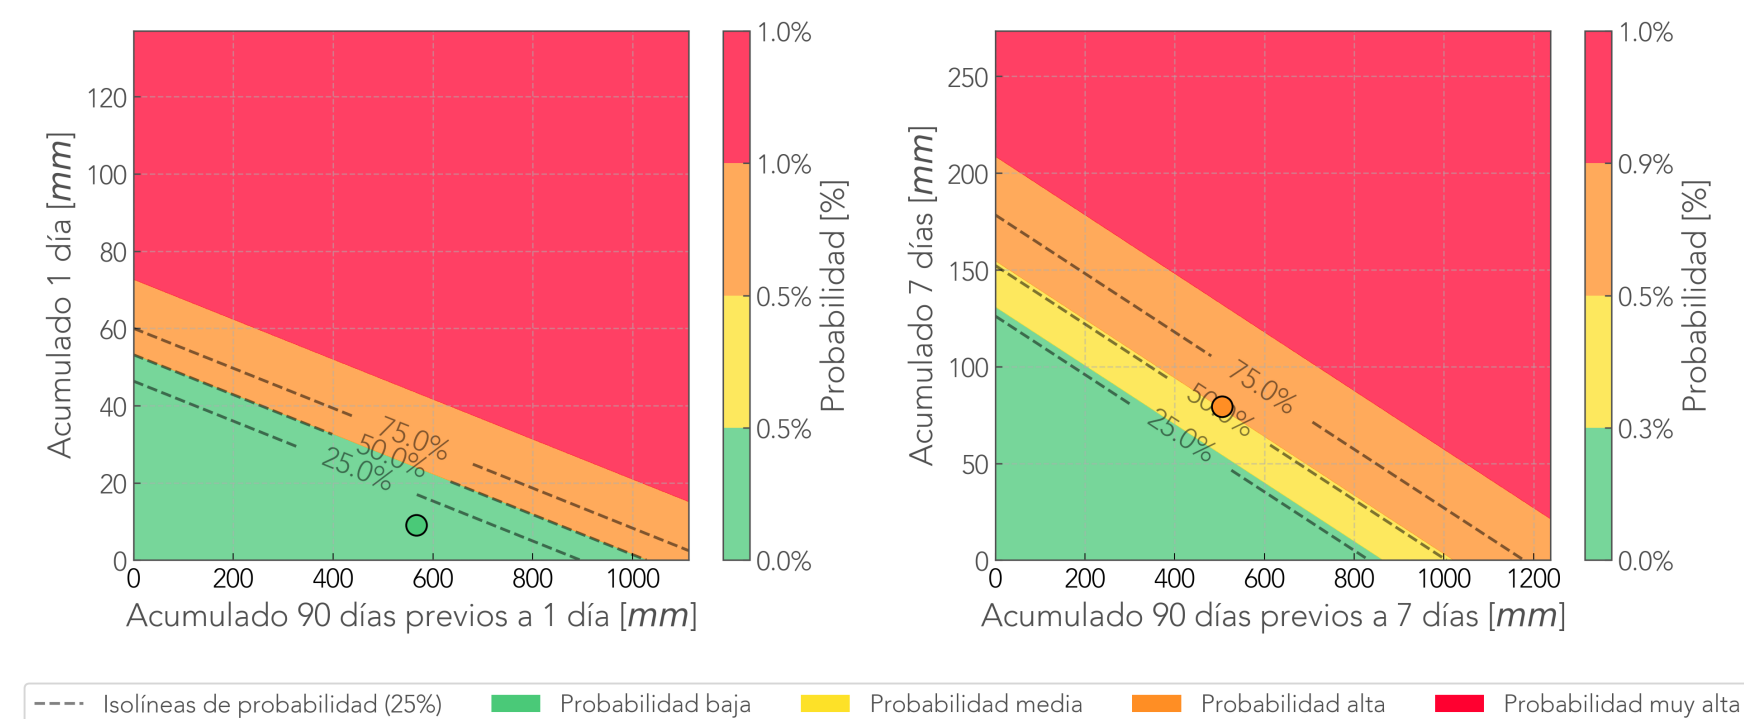
Comparación Reciente-Antecedente  
Pluviómetro Las Playas - Medellín

Deslizamiento: Las Playas  
Pluviómetro 2. Probabilidad alta en día 7: 53.83%  
Cámara Las\_Playas.

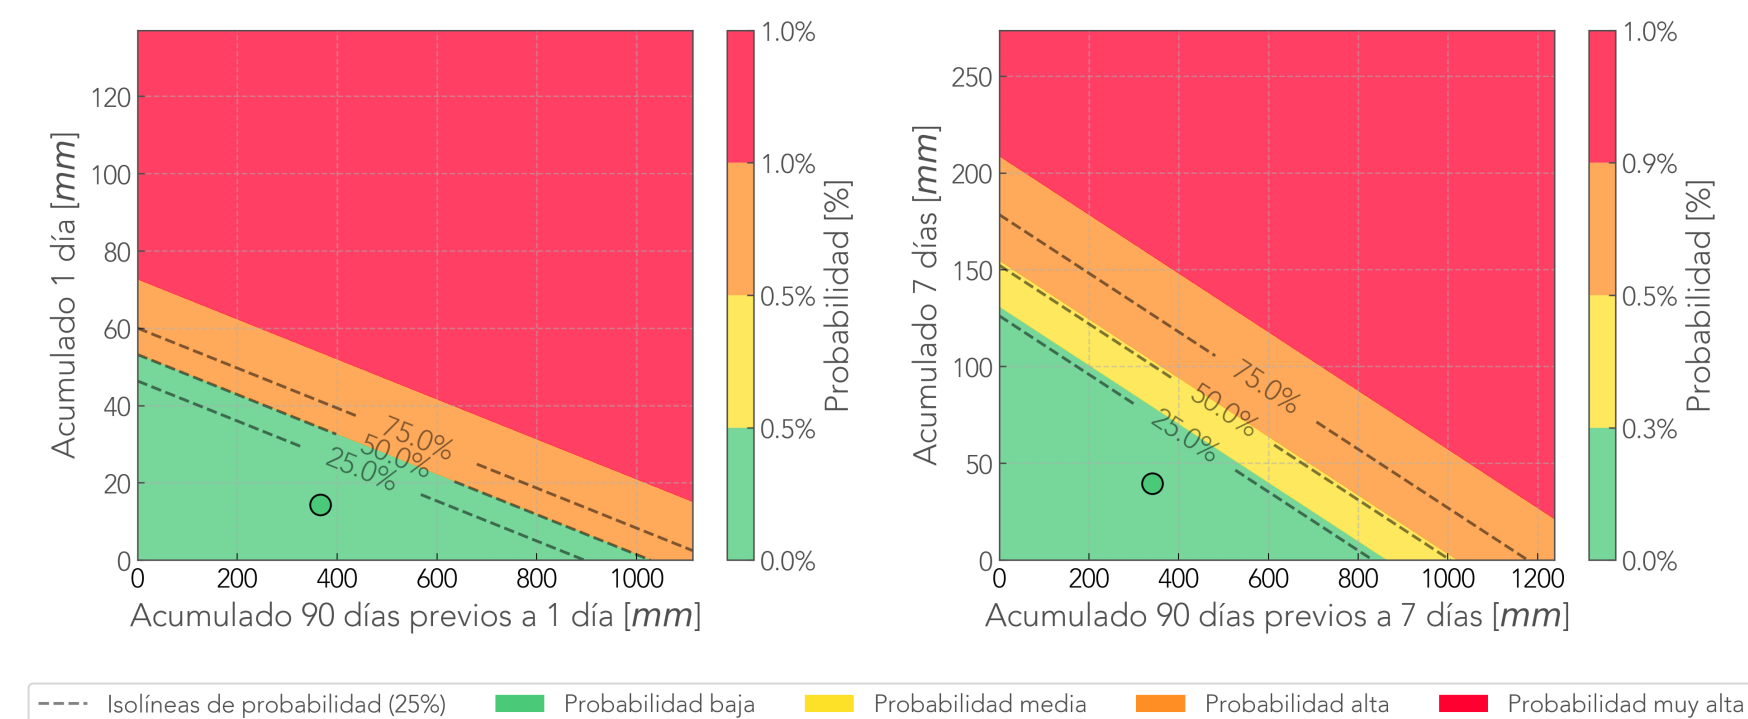
Comparación Reciente-Antecedente  
Pluviómetro La Gabriela - Bello

Deslizamiento: La Gabriela  
Pluviómetro 70.  
Cámara La\_Gabriela. Última foto hace 196 días

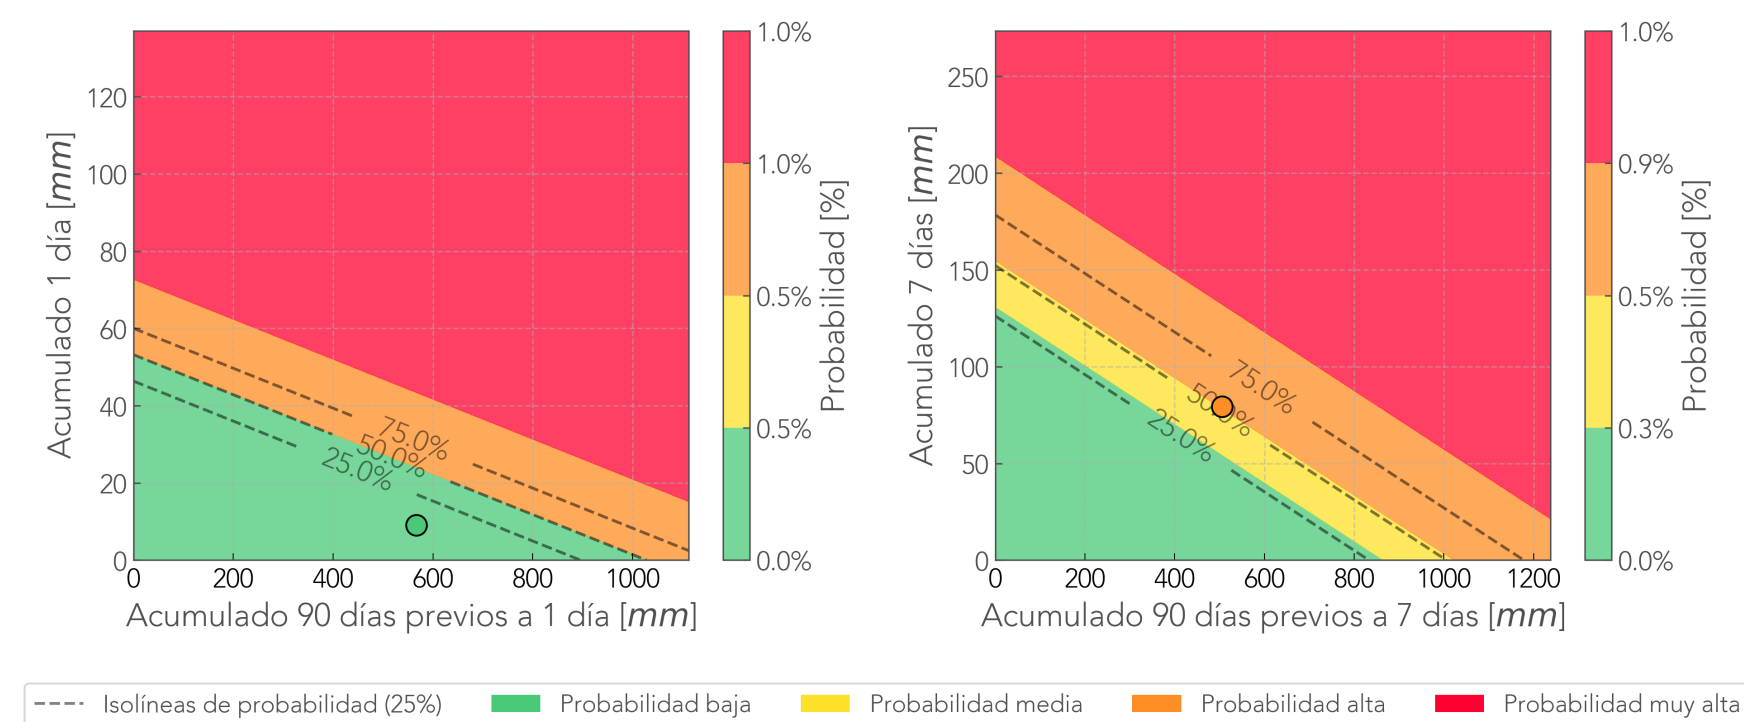
Comparación Reciente-Antecedente  
Pluviómetro Las Playas - Medellín

Deslizamiento: Villalía  
Pluviómetro 2. Probabilidad alta en día 7: 53.83%  
Cámara Villalía.
