Este es un reporte de de monitoreo de las 24h  
antecedentes de los sitios críticos.  
Fue generado automáticamente.

Geotecnia - SIATA

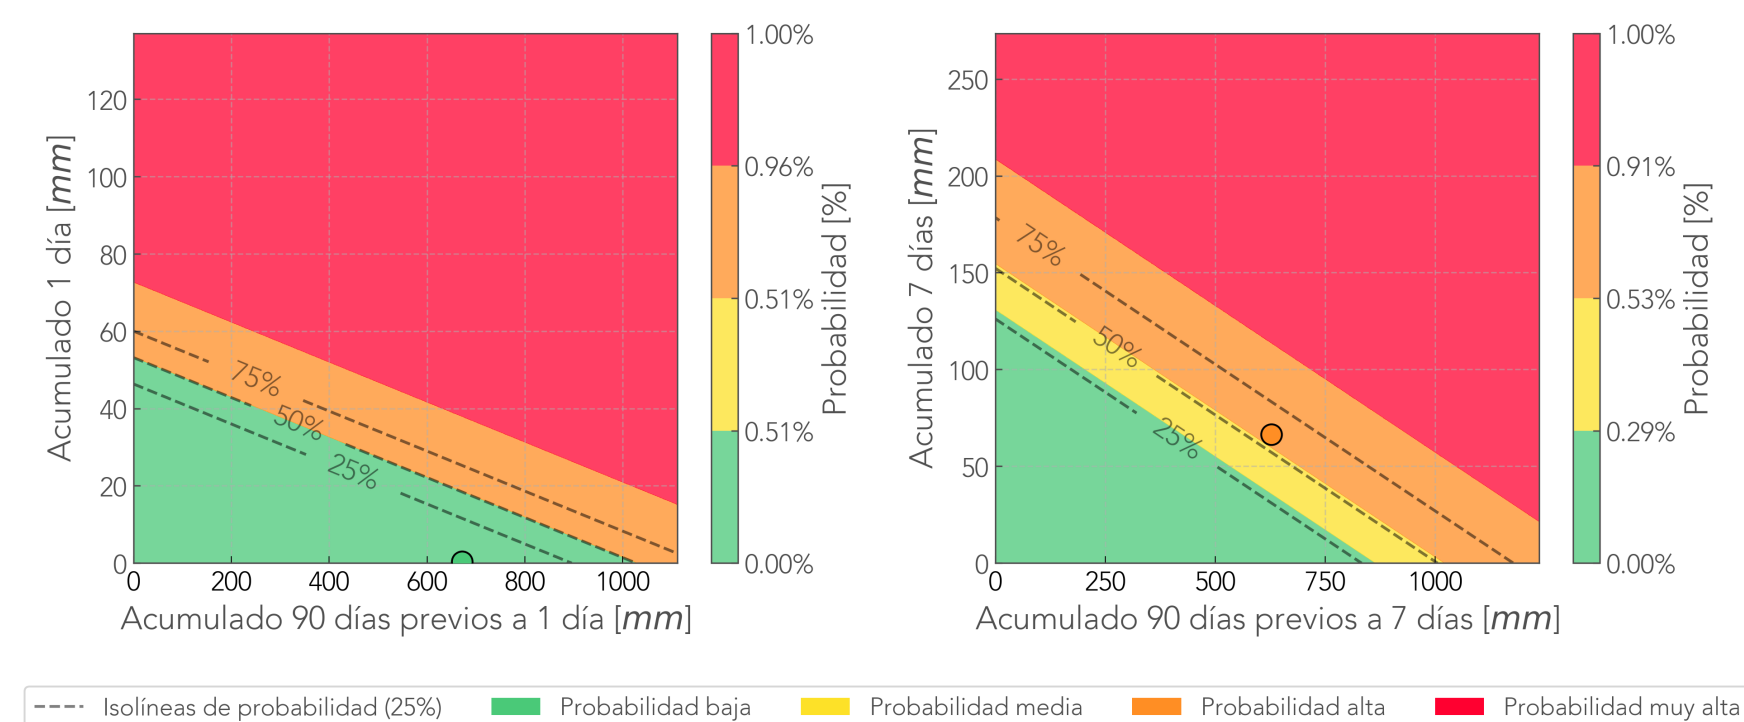
Comparación Reciente-Antecedente  
Pluviómetro Montanita - Medellín

Deslizamiento: Montanita  
Pluviómetro 418. Prob. alta (60%) en día 7.  
Extensometro 453: Inactivo.  
Acelerometro 454: Inactivo.  
HumedadSuelo 455: Inactivo.  
Cámara Montanita.

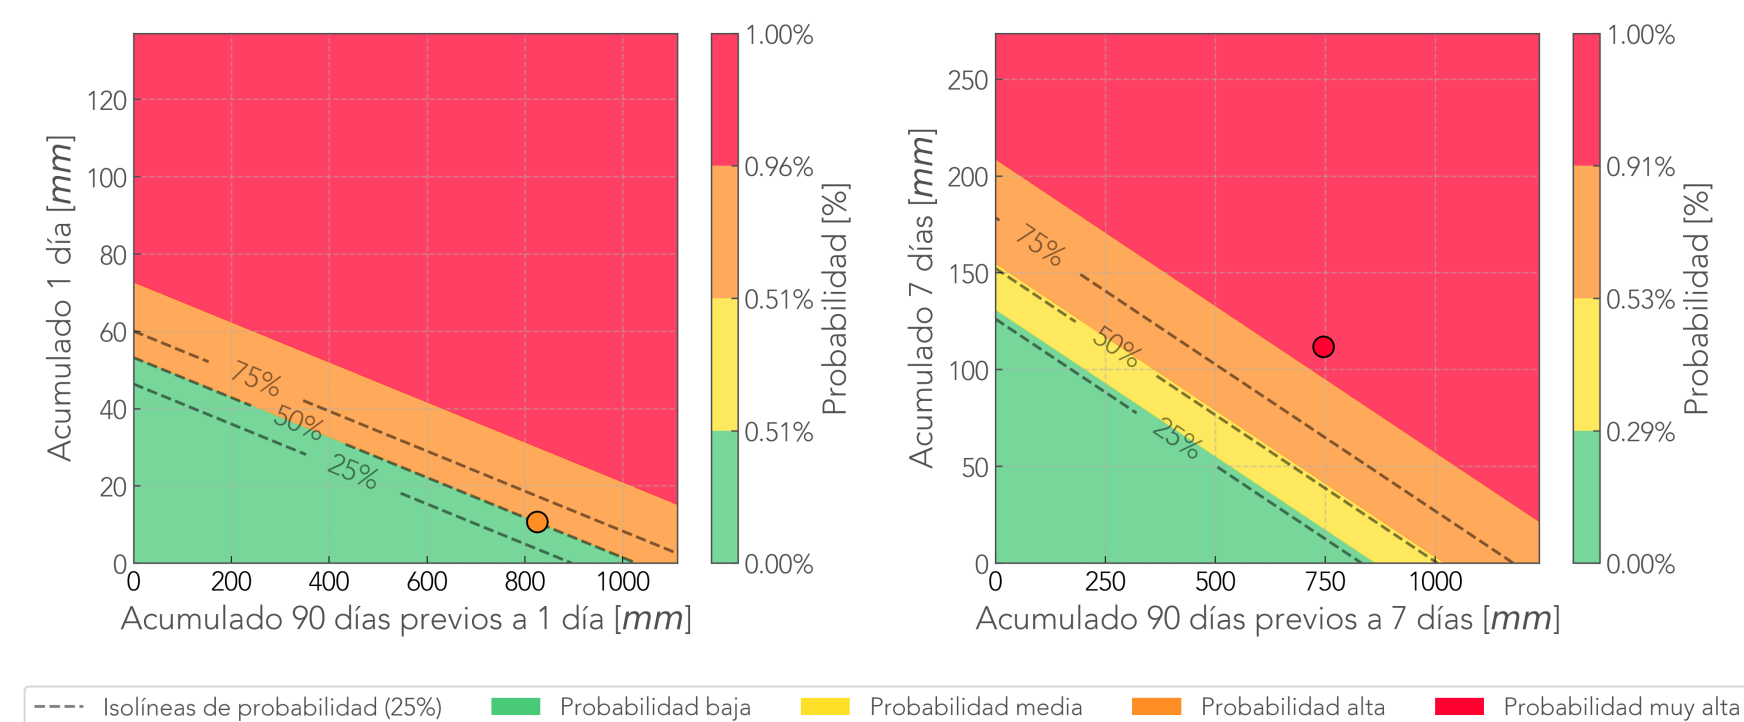
Comparación Reciente-Antecedente  
Pluviómetro Palmitas - Medellín

Deslizamiento: Palmitas  
Pluviómetro 320. Prob. alta (51%) en día 1. Prob. muy alta (95%) en día 7.  
Cámara Palmitas.

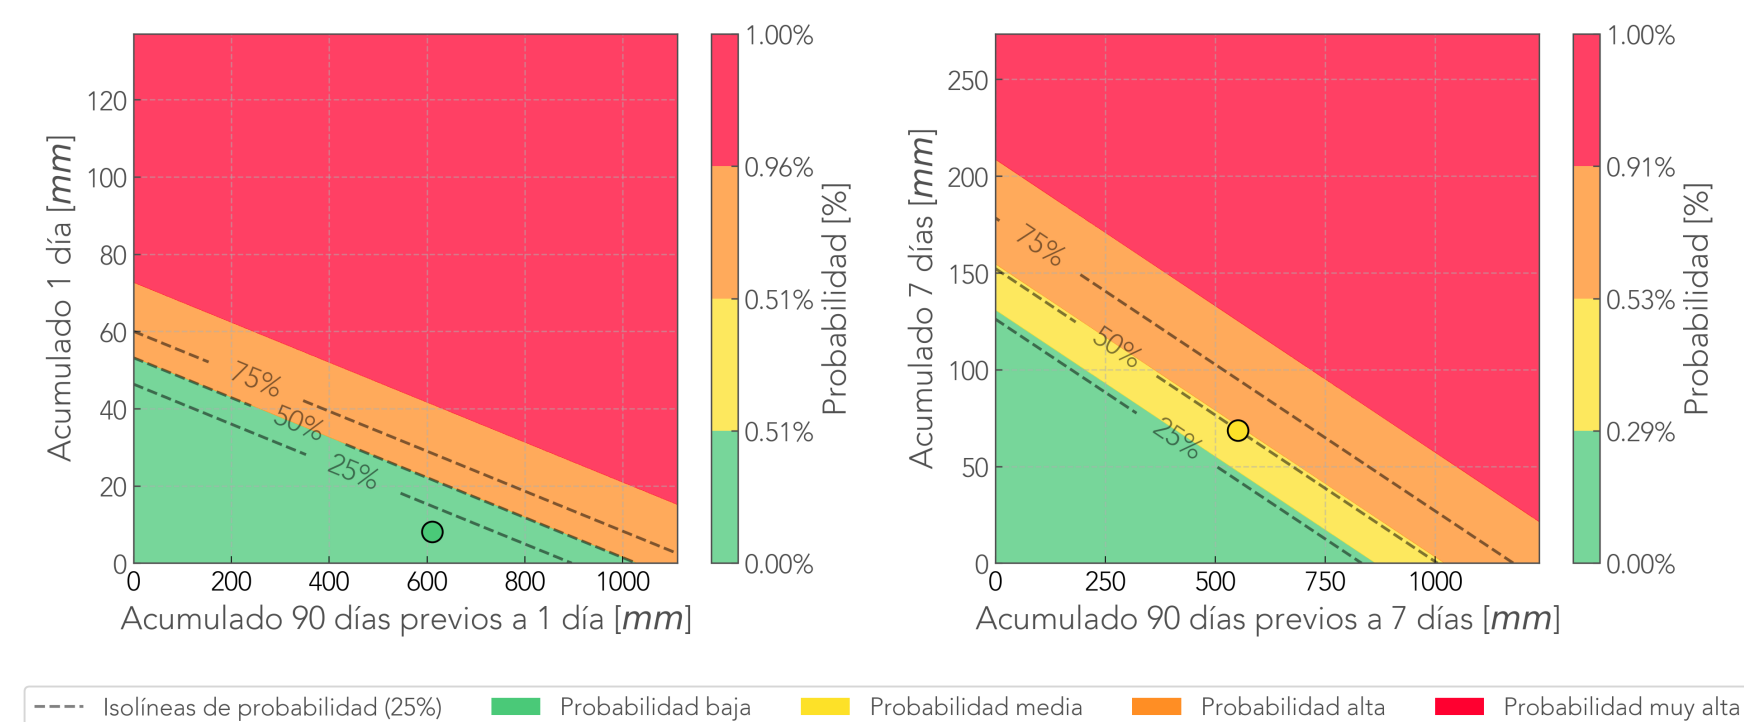
Comparación Reciente-Antecedente  
Pluviómetro Pajarito - Medellín

Deslizamiento: Pajarito  
Pluviómetro 20. Prob. media (50%) en día 7.  
TDR 100479 Cable 1.  
TDR 100479 Cable 2.

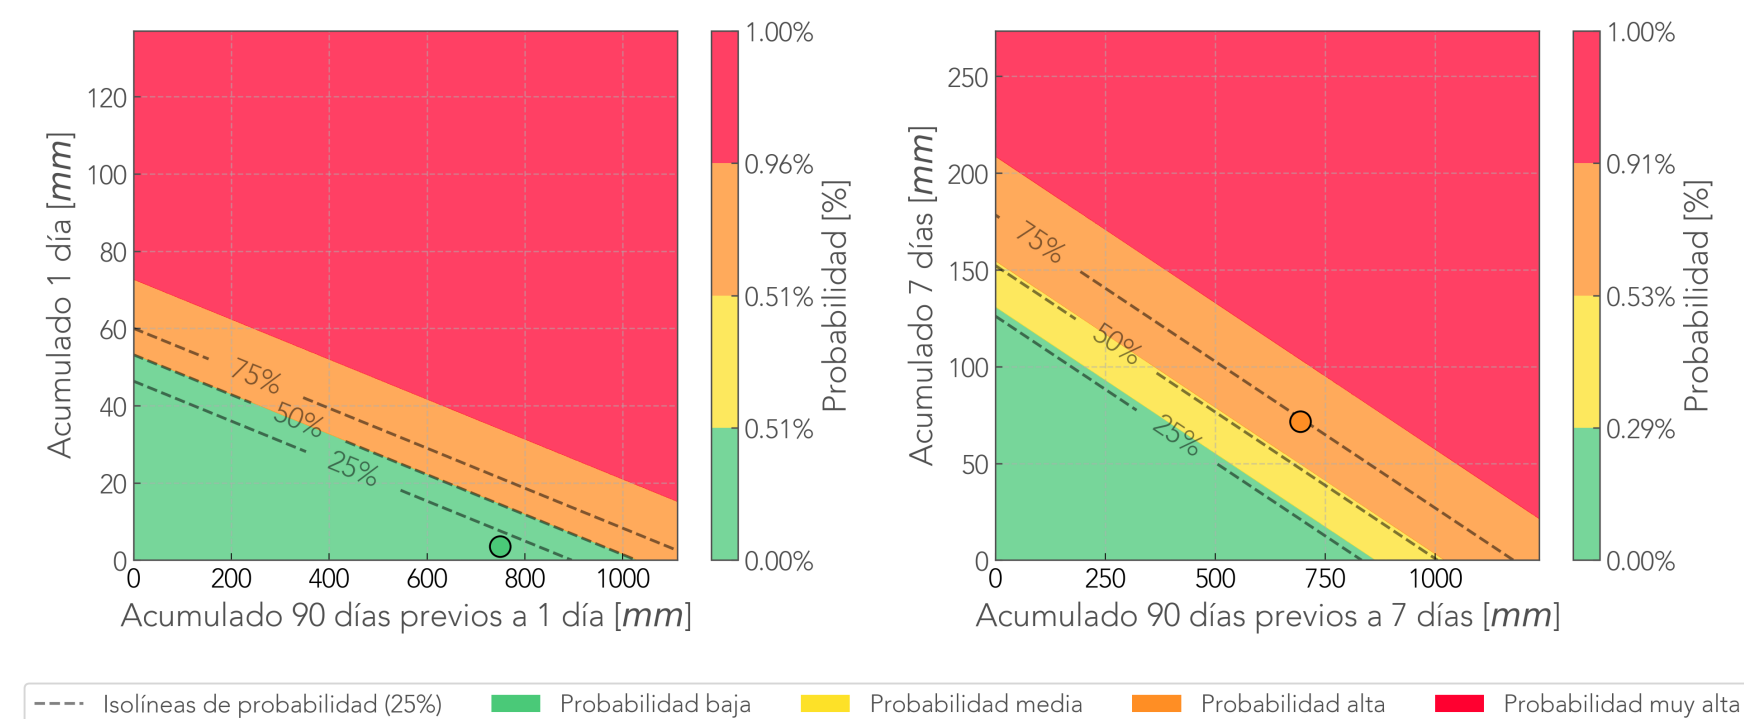
Comparación Reciente-Antecedente  
Pluviómetro Pueblo Viejo - La Estrella

Deslizamiento: Pueblo Viejo  
Pluviómetro 420. Prob. alta (74%) en día 7.  
Extensometro 556: Inactivo.  
Acelerometro 557: Inactivo.  
HumedadSuelo 555: Inactivo.  
Cámara Pueblo\_Viejo.

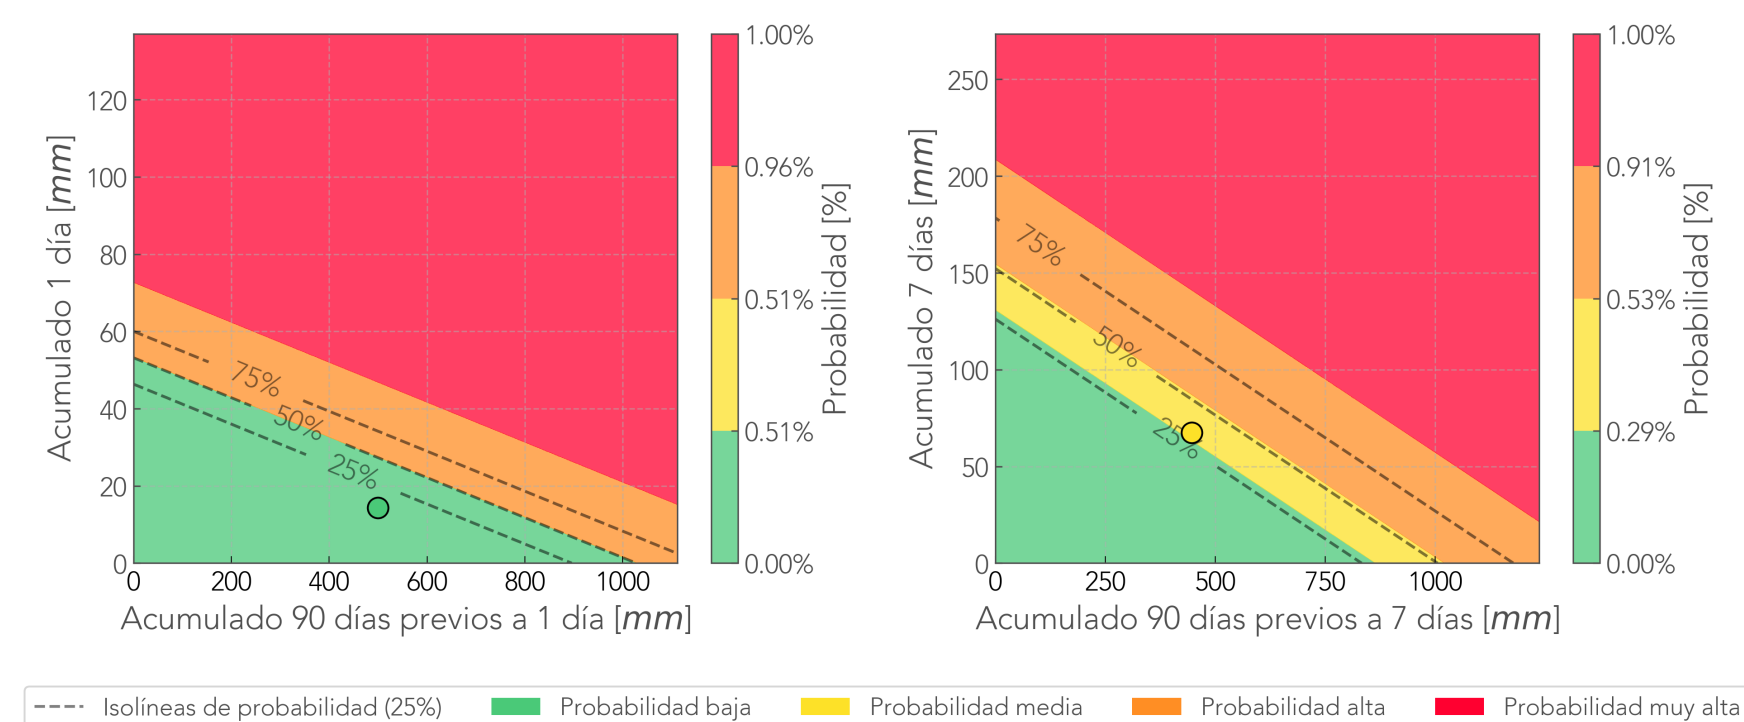
Comparación Reciente-Antecedente  
 Pluviómetro Manga Arriba - Girardota

Deslizamiento: Manga Arriba  
 Pluviómetro 389. Prob. media (33%) en día 7.  
 Extensómetro 387: Inactivo.  
 Extensómetro 398: Inactivo.  
 Acelerómetro 390: Inactivo.  
 HumedadSuelo 424: Inactivo.  
 Cámara Manga\_Arriba. Error en vigilancia.

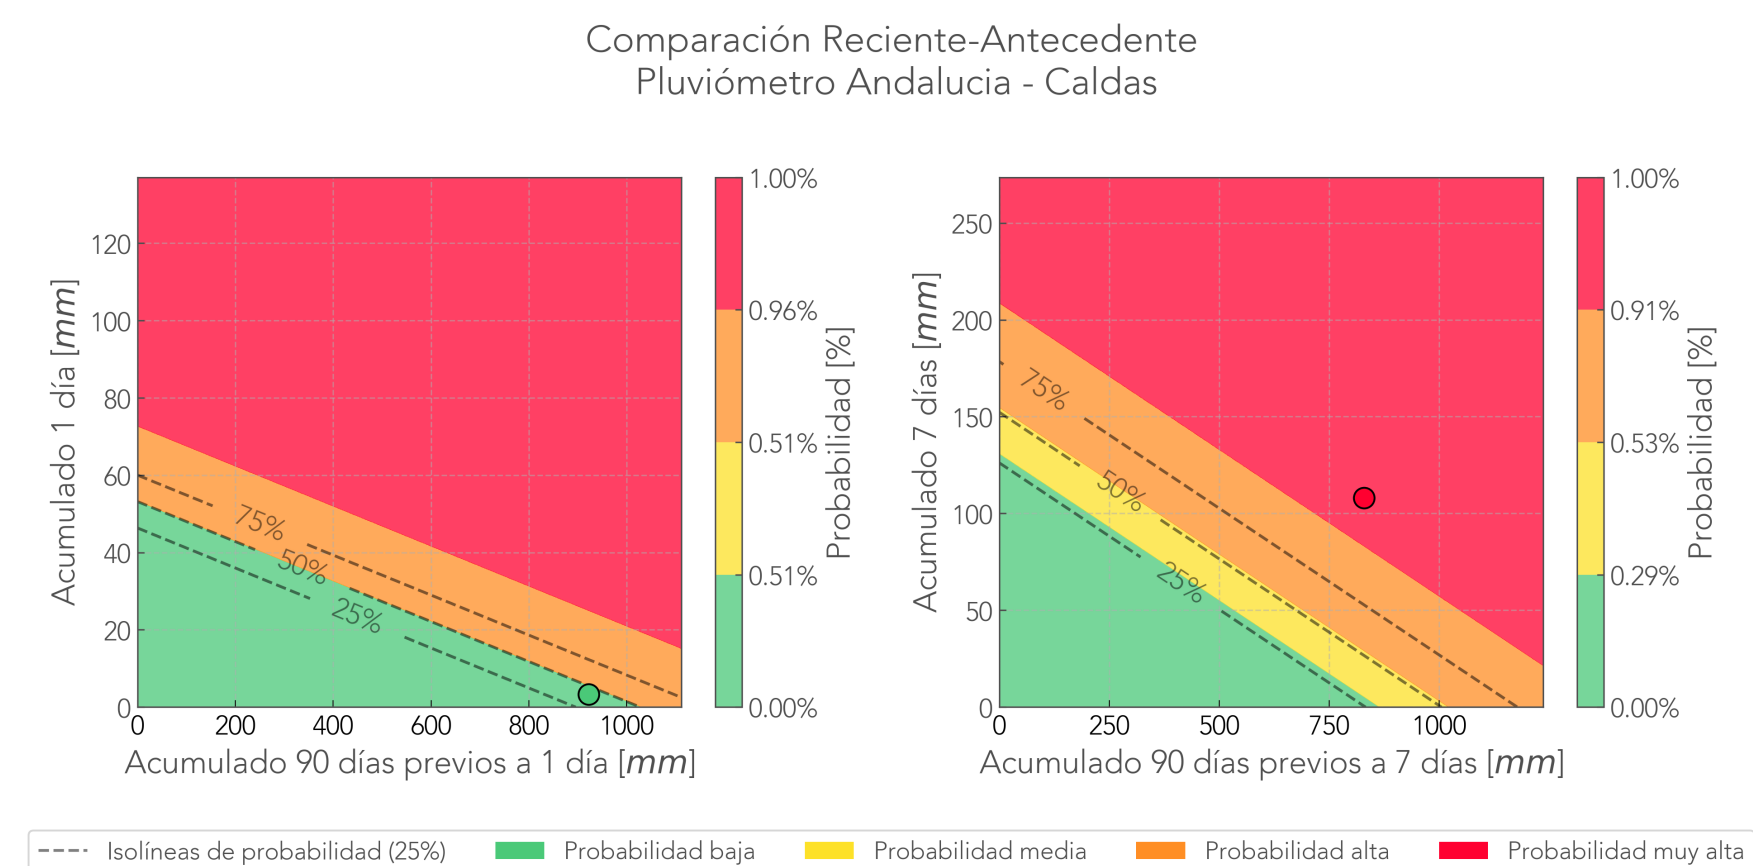
Deslizamiento: Andalucía  
Pluviómetro 432. Prob. muy alta (97%) en día 7.  
Cámara Andalucía.

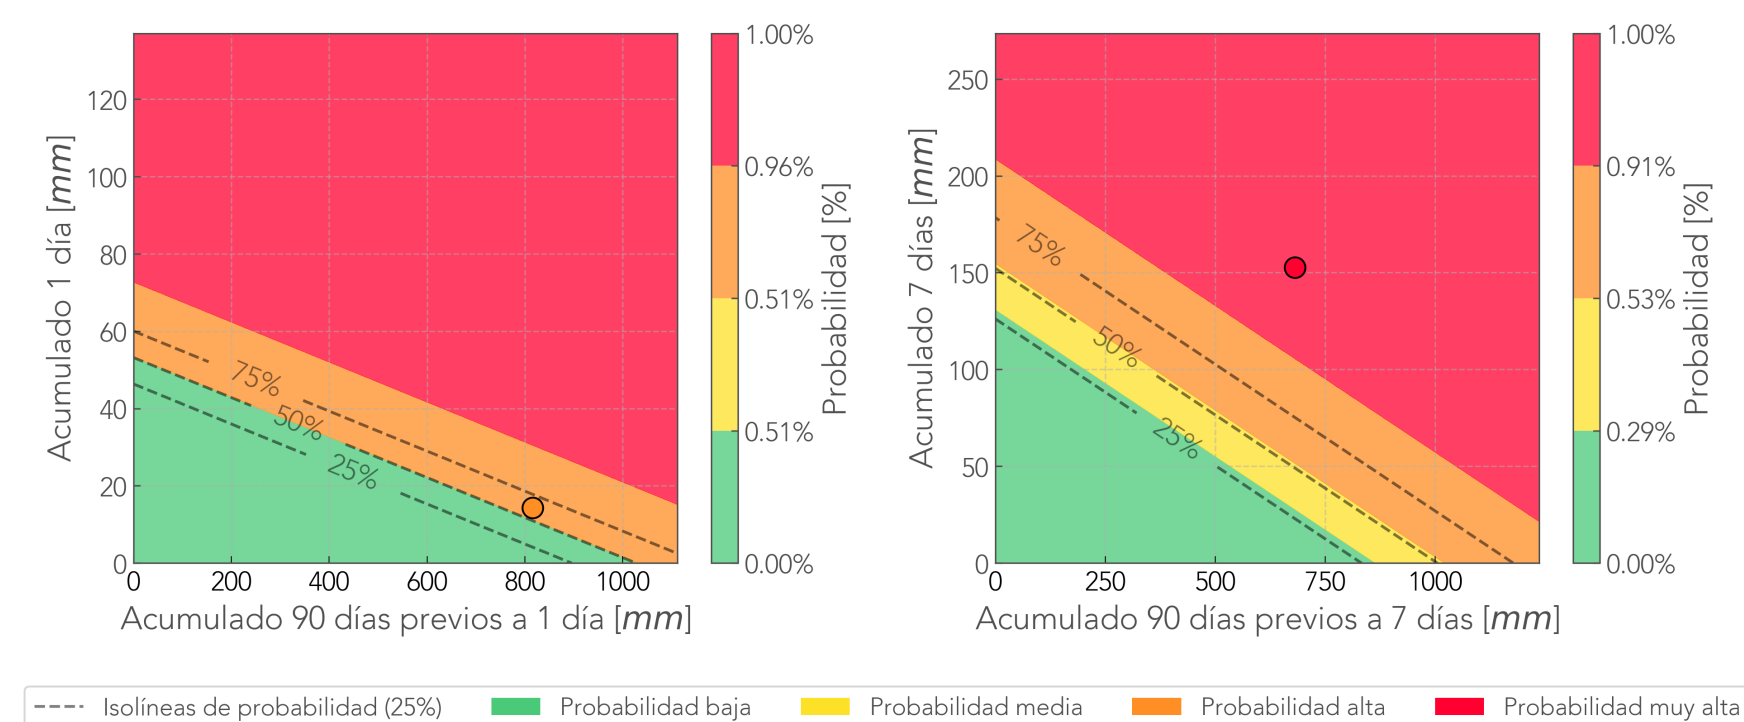
Comparación Reciente-Antecedente  
Pluviómetro Salinas - Caldas

Deslizamiento: Salinas  
Pluviómetro 383. Prob. alta (63%) en día 1. Prob. muy alta (99%) en día 7.  
Extensómetro 384: Inactivo.  
Acelerómetro 381: Inactivo.  
Cámara Salinas.

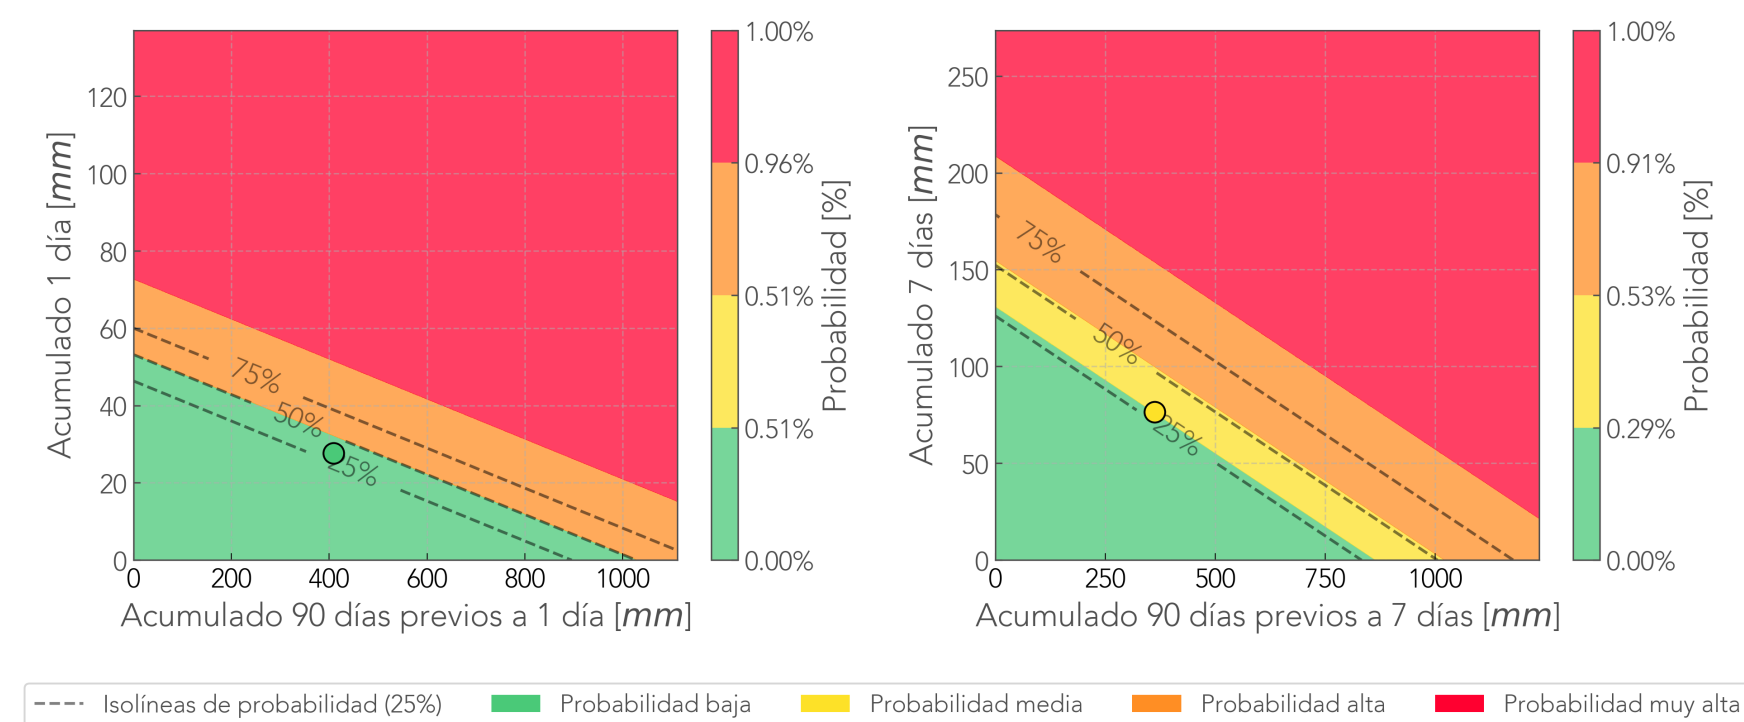
Comparación Reciente-Antecedente  
 Pluviómetro Ancon Norte - Copacabana

Deslizamiento: Ancon Norte  
 Pluviómetro 373. Prob. media (29%) en día 7.  
 Extensómetro 372: Inactivo.  
 Extensómetro 385: Inactivo.  
 Acelerómetro 379.  
 Acelerómetro 374: Inactivo.  
 HumedadSuelo 436: Inactivo.  
 TDR 100269 Cable 1.  
 TDR 100269 Cable 2.

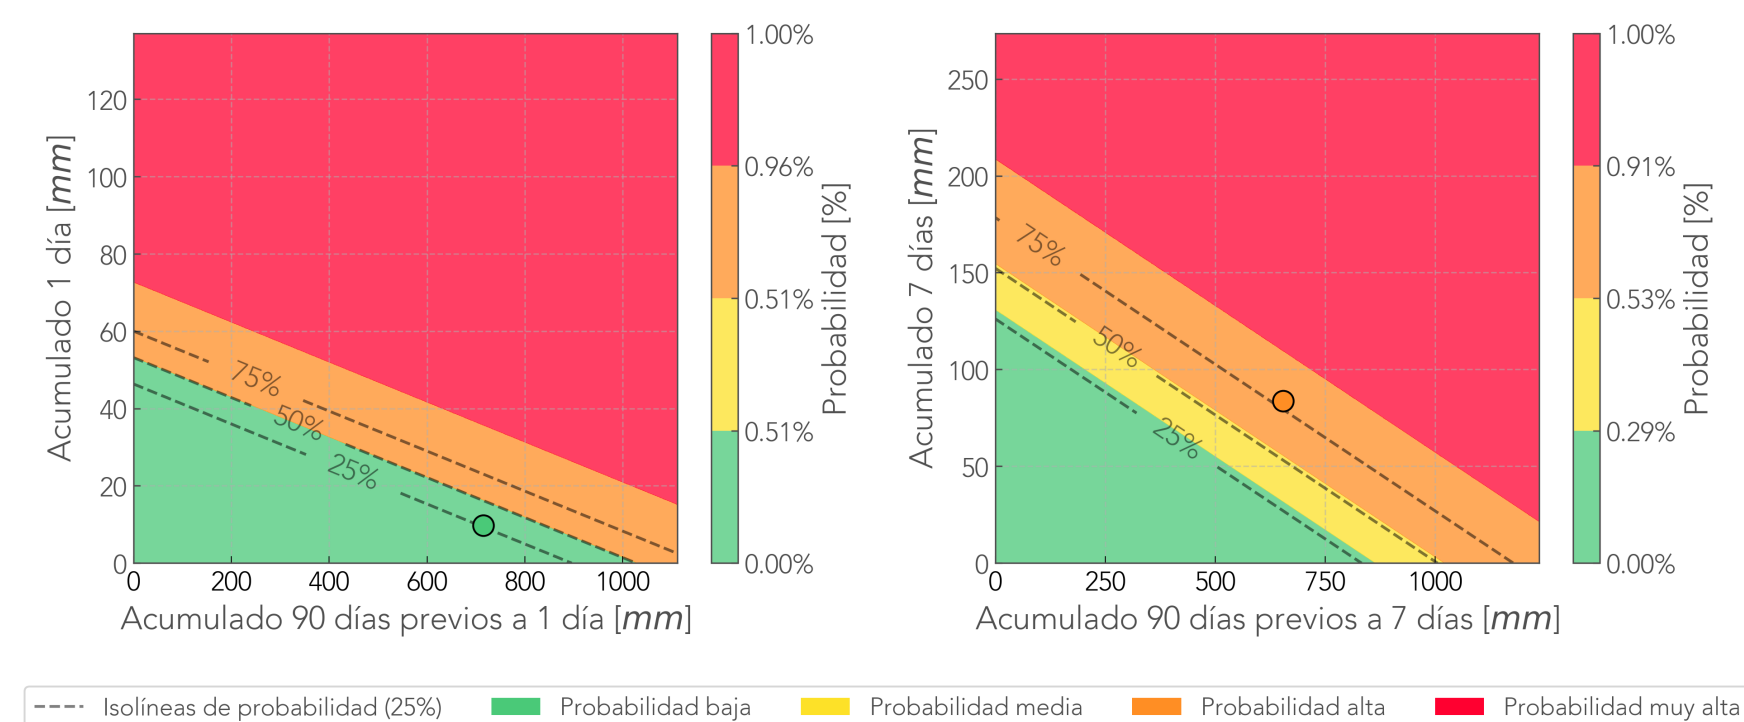
Comparación Reciente-Antecedente  
Pluviómetro El Canalon - Sabaneta

Deslizamiento: El Canalon  
Pluviómetro 193. Prob. alta (78%) en día 7.  
Cámara El\_Canalon.

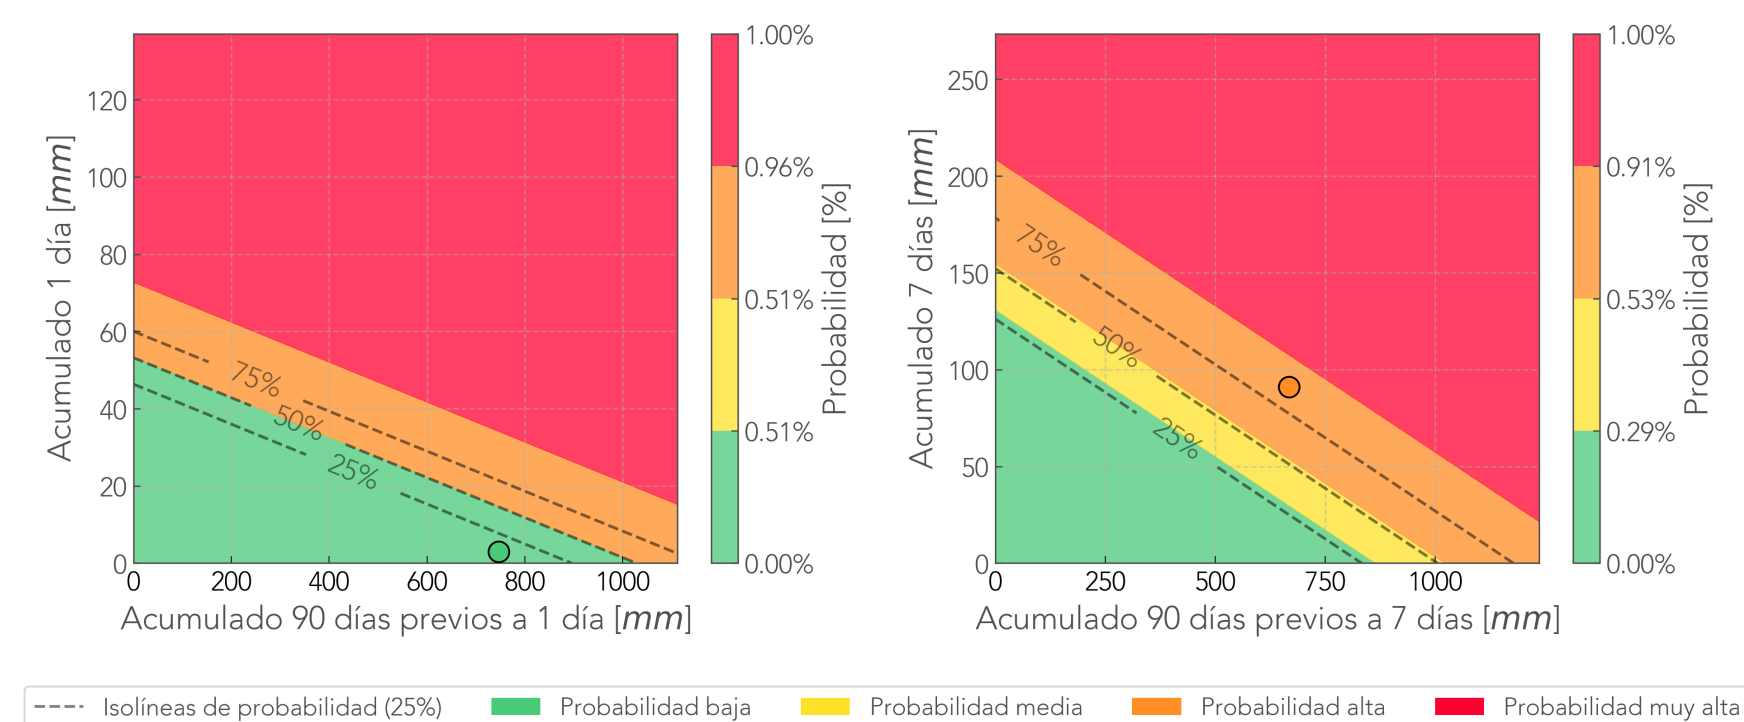
Comparación Reciente-Antecedente  
Pluviómetro La Raya - La Estrella

Deslizamiento: La Raya  
Pluviómetro 261. Prob. alta (84%) en día 7.  
Cámara La\_Raya. Última foto hace 25 días

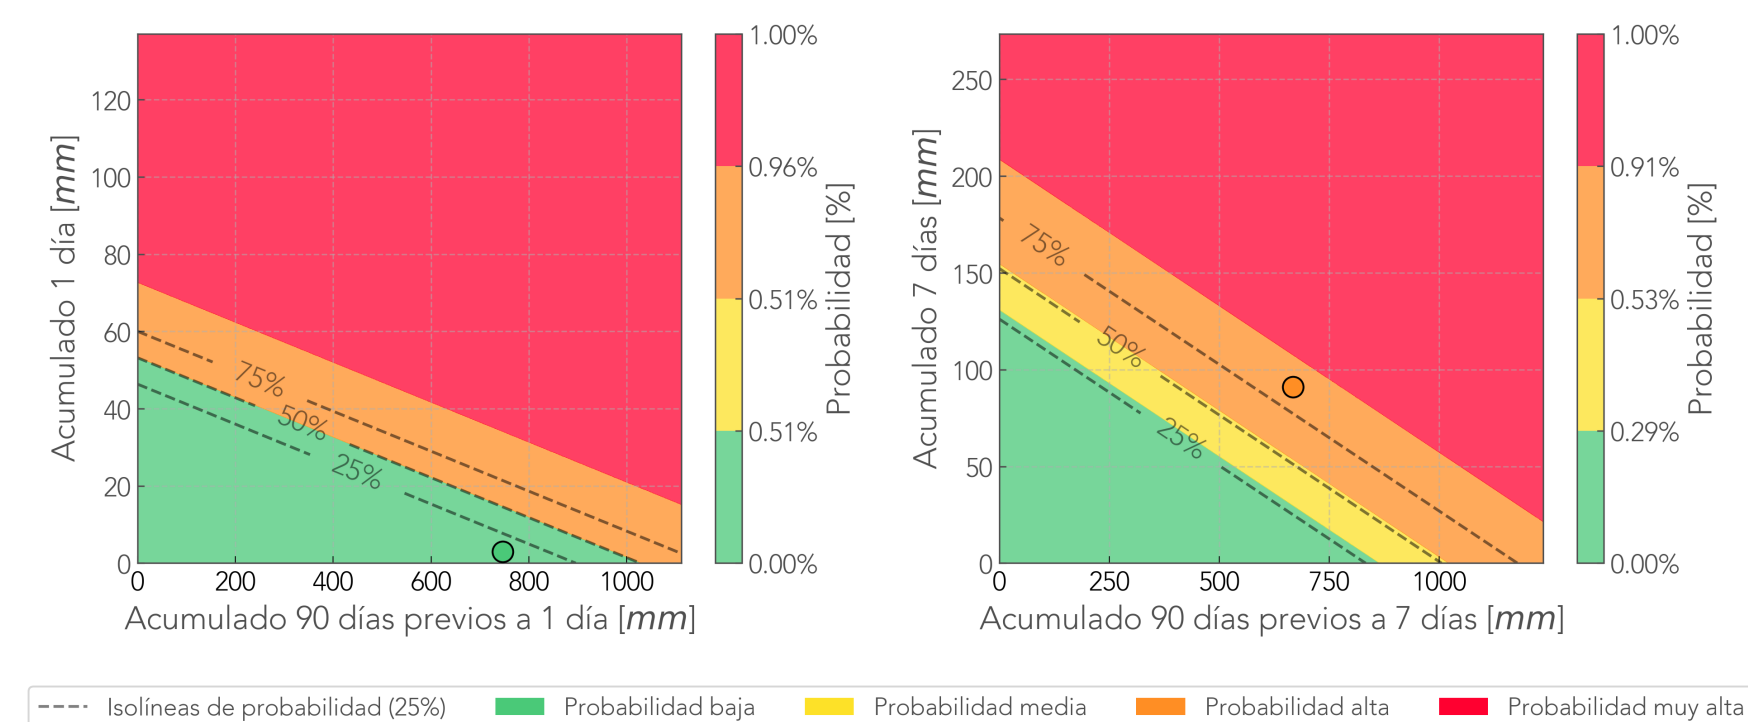
Comparación Reciente-Antecedente  
Pluviómetro La Raya - La Estrella

Deslizamiento: La Raya 2  
Pluviómetro 261. Prob. alta (84%) en día 7.  
Cámara La\_Raya\_2.

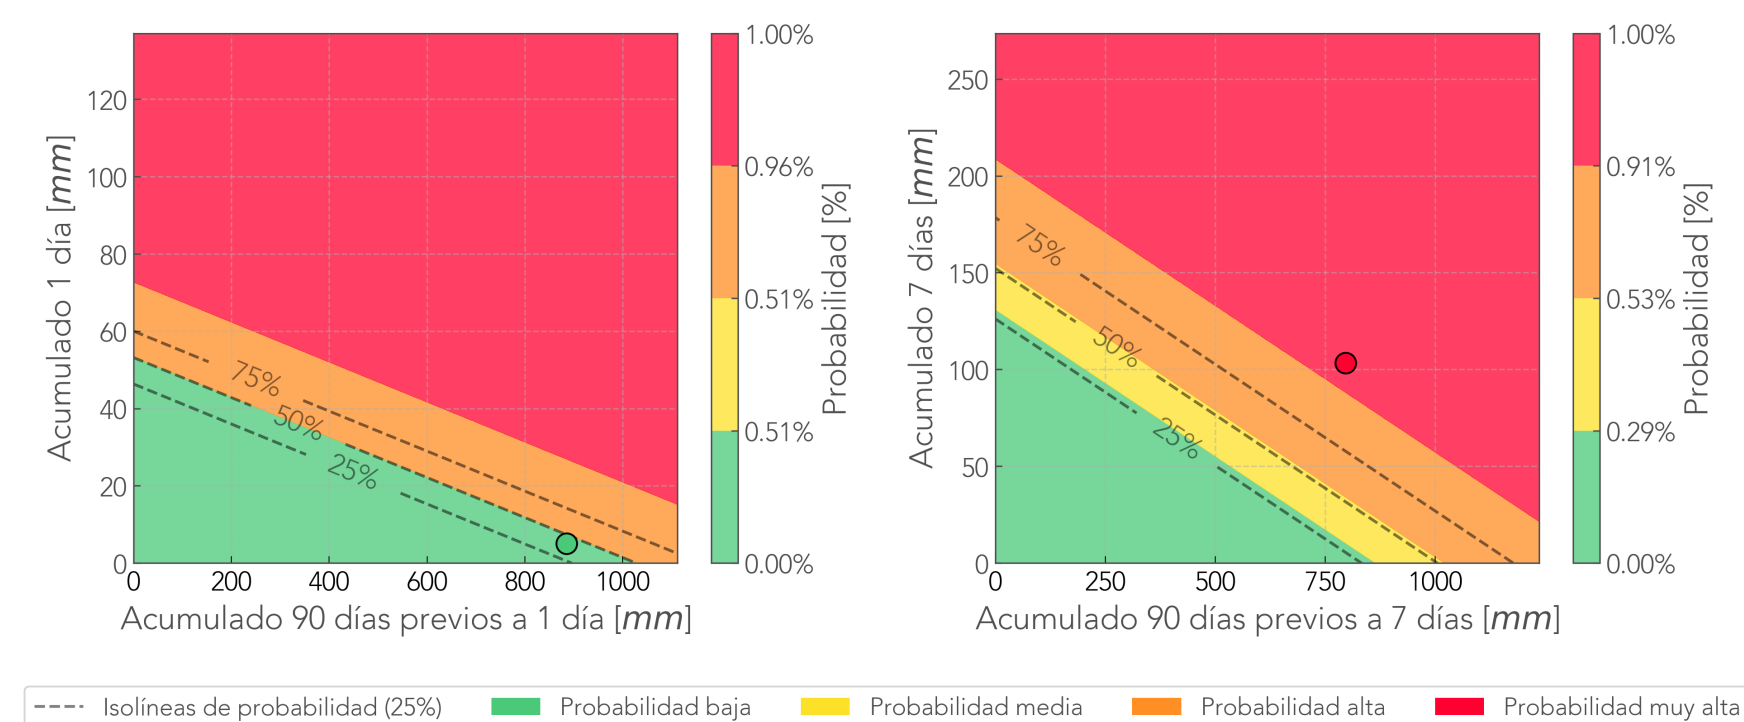
Comparación Reciente-Antecedente  
Pluviómetro La Valeria - Caldas

Deslizamiento: La Valeria  
Pluviómetro 515. Prob. muy alta (95%) en día 7.  
TDR 100686 Cable 1.  
Cámara La\_Valeria.

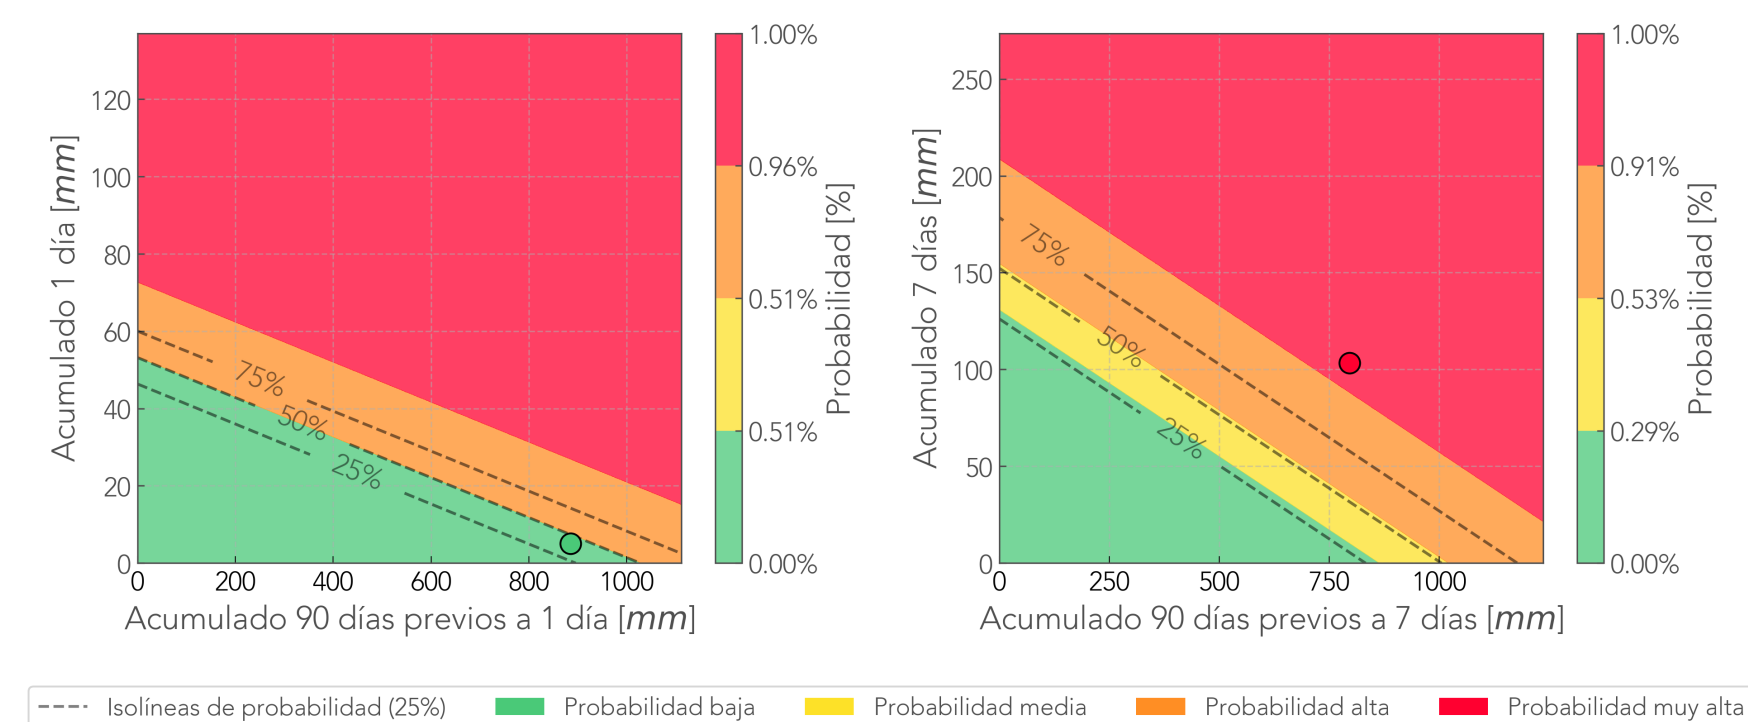
Comparación Reciente-Antecedente  
Pluviómetro La Valeria - Caldas

Deslizamiento: La Valeria 2  
Pluviómetro 515. Prob. muy alta (95%) en día 7.  
Cámara La\_Valeria\_2.

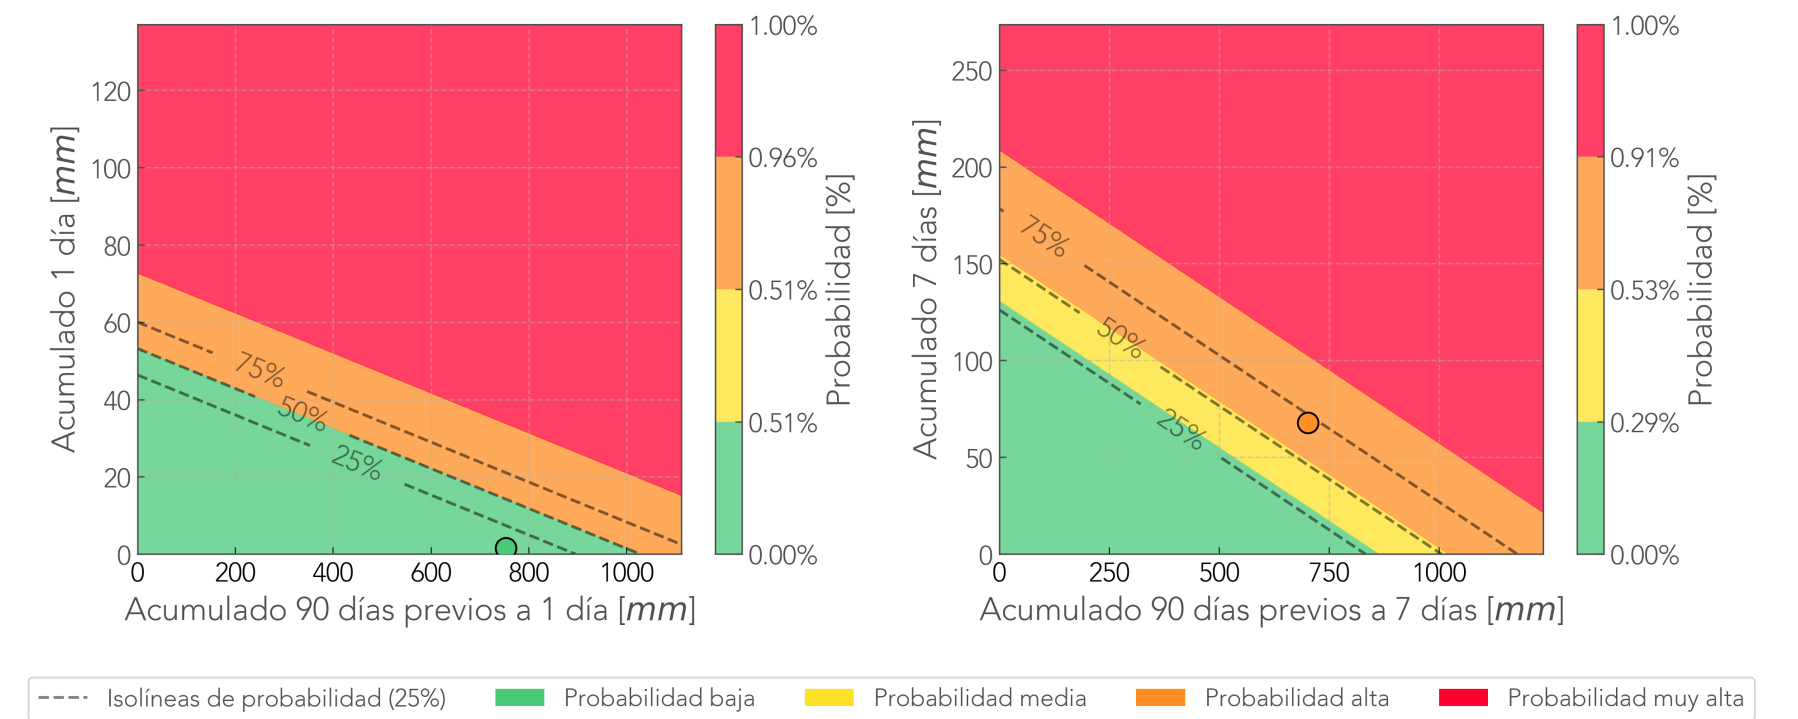
Comparación Reciente-Antecedente  
Pluviómetro Tierra Amarilla - La Estrella

Deslizamiento: Tierra Amarilla  
Pluviómetro 519. Prob. alta (72%) en día 7.  
Cámara Tierra\_Amarilla.

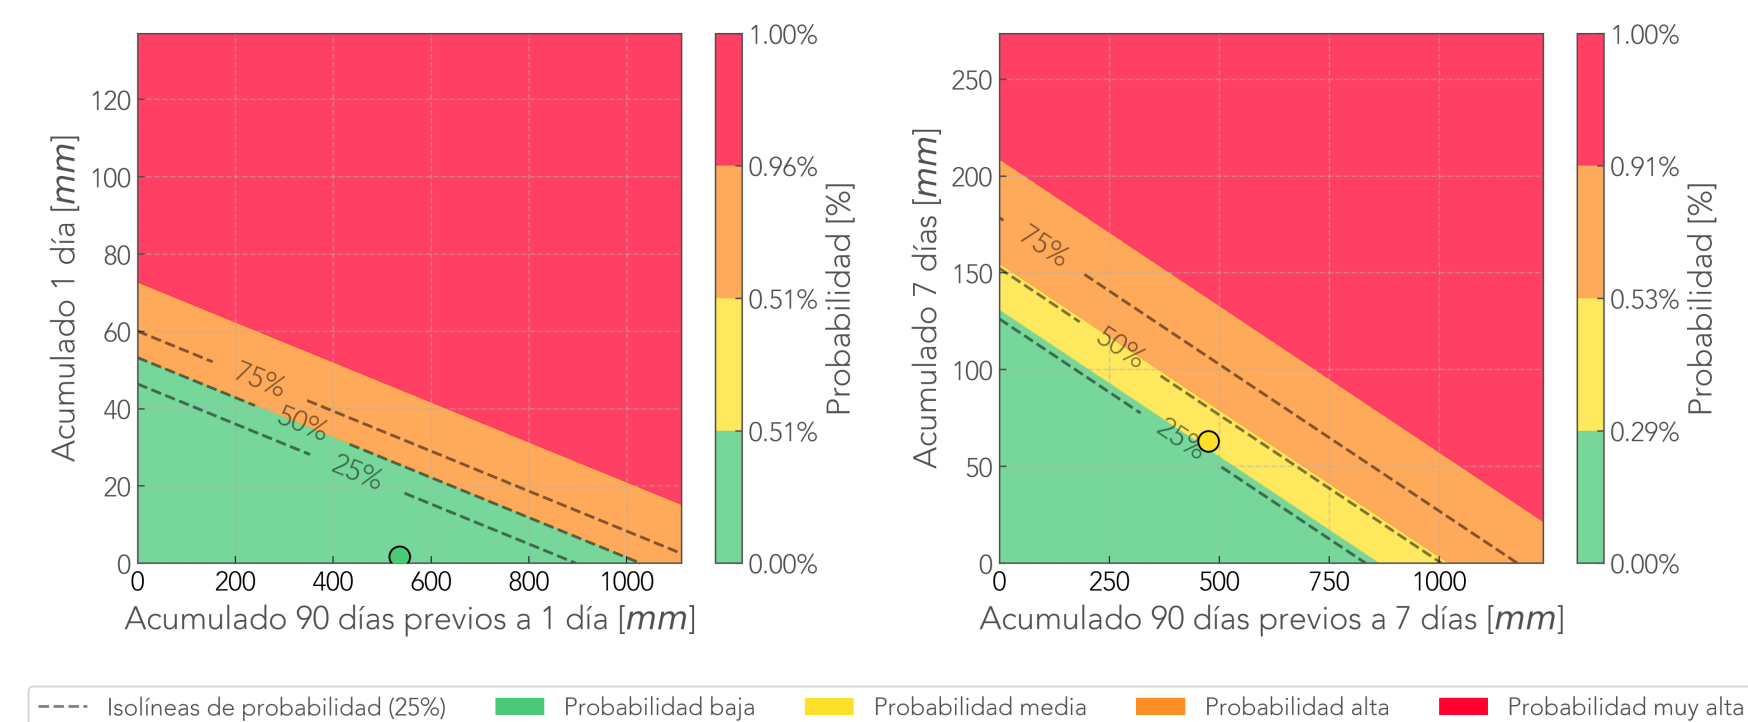
Comparación Reciente-Antecedente  
Pluviómetro U.R Atavanza - Medellín

Deslizamiento: U.R Atavanza  
Pluviómetro 22. Prob. media (33%) en día 7.  
Extensometro 521: Inactivo.  
Acelerometro 522: Inactivo.  
HumedadSuelo 570: Inactivo.  
Cámara U.R\_Atavanza.  
Cámara U.R\_Atavanza.

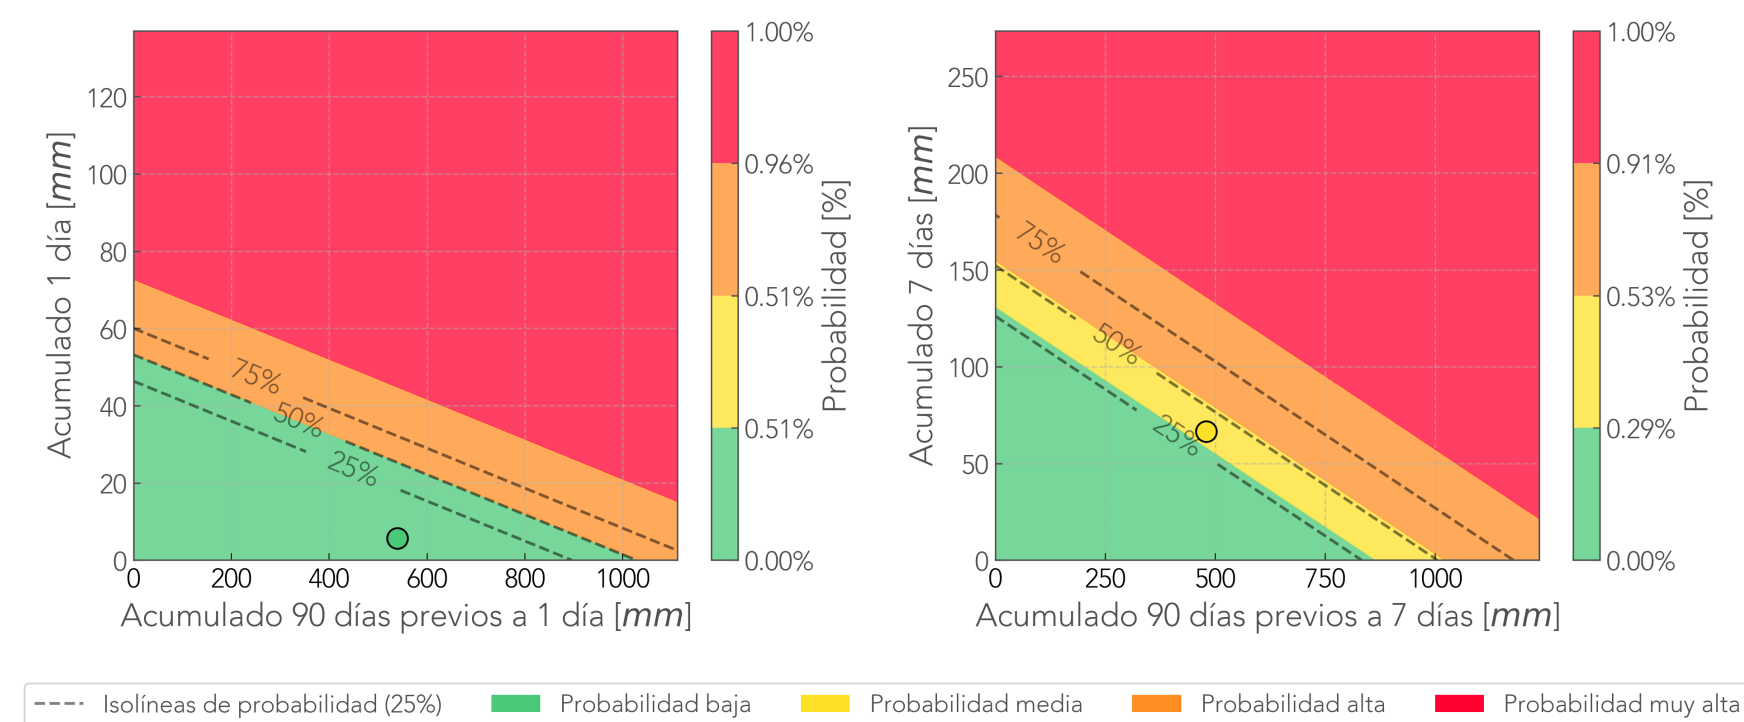
Comparación Reciente-Antecedente  
Pluviómetro Olaya Herrera - Medellín

Deslizamiento: Olaya Herrera

Pluviómetro 456. Prob. media (37%) en día 7.

Acelerómetro 563. Horas alerta: 5 - Horas críticas: 0 en TR\_C1

Horas alerta: 2 - Horas críticas: 0 en TR\_B1

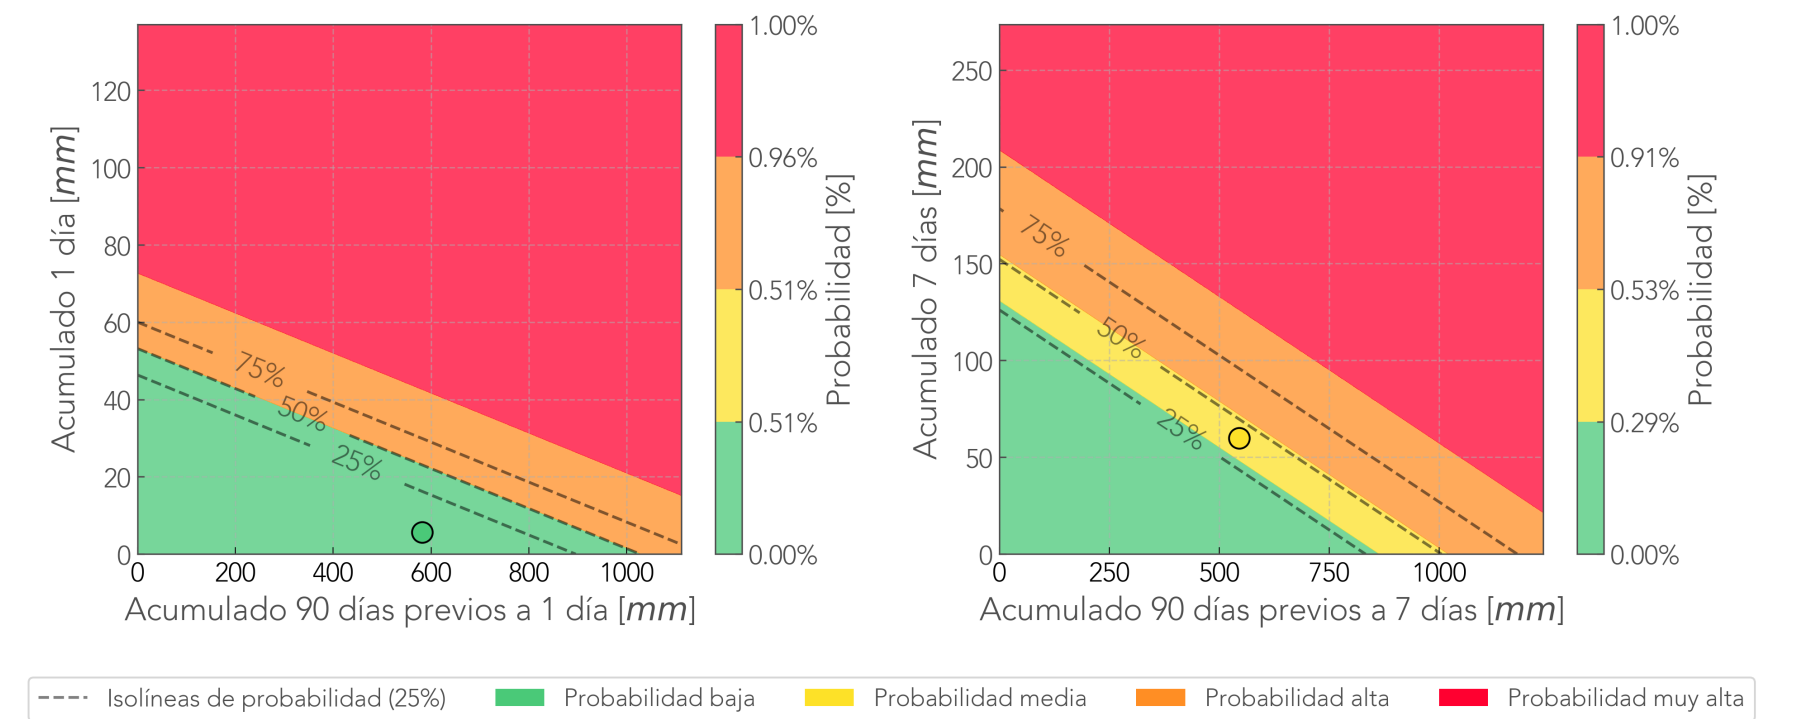
Comparación Reciente-Antecedente  
Pluviómetro Villatina - Medellín

Deslizamiento: Villatina  
Pluviómetro 551. Prob. media (40%) en día 7.  
Cámara Villatina.
