Este es un reporte de de monitoreo de las 24h  
antecedentes de los sitios críticos.  
Fue generado automáticamente.

Geotecnia - SIATA

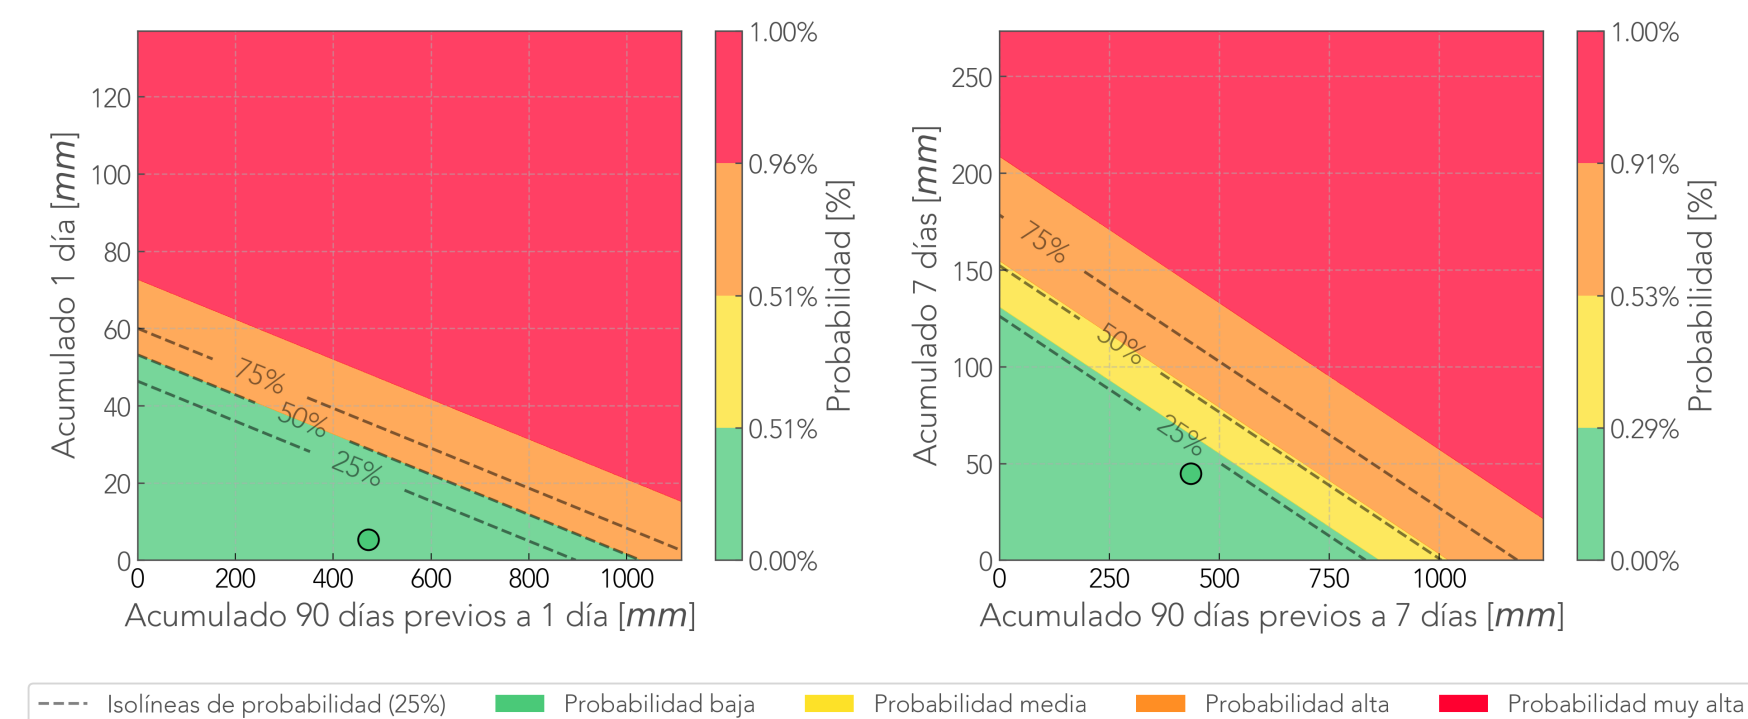
Comparación Reciente-Antecedente  
Pluviómetro La Bermejala - Medellín

Deslizamiento: La Bermejala  
Pluviómetro 558.  
Extensometro 616: Inactivo.  
Acelerometro 617: Inactivo.  
HumedadSuelo 618: Inactivo.  
Cámara La\_Bermejala.

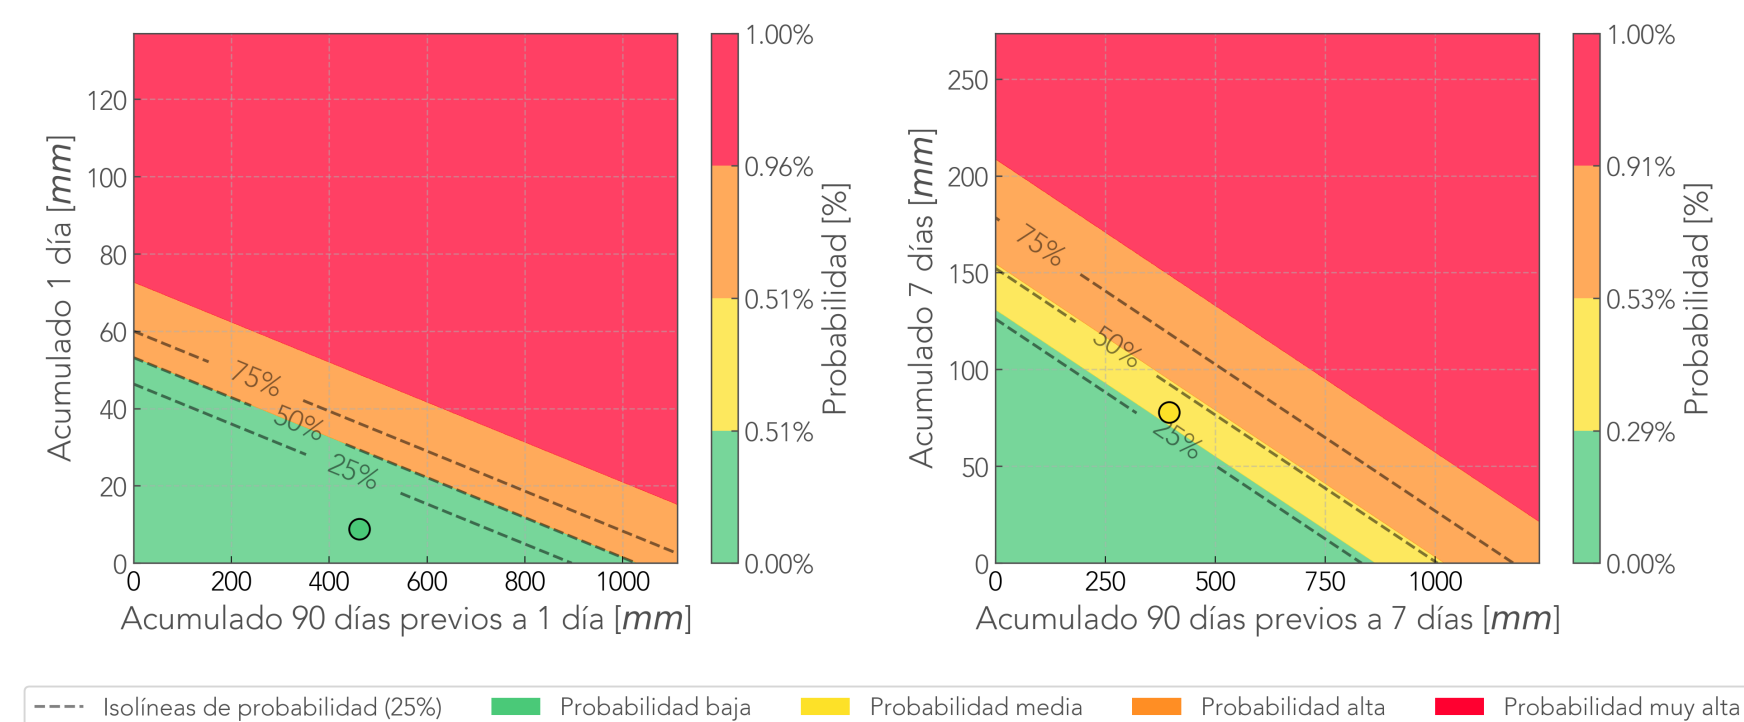
Comparación Reciente-Antecedente  
Pluviómetro AutopistaNorte Vivero - Copacabana

Deslizamiento: AutopistaNorte Vivero  
Pluviómetro 32. Prob. media (35%) en día 7.  
Cámara AutopistaNorte\_Vivero.

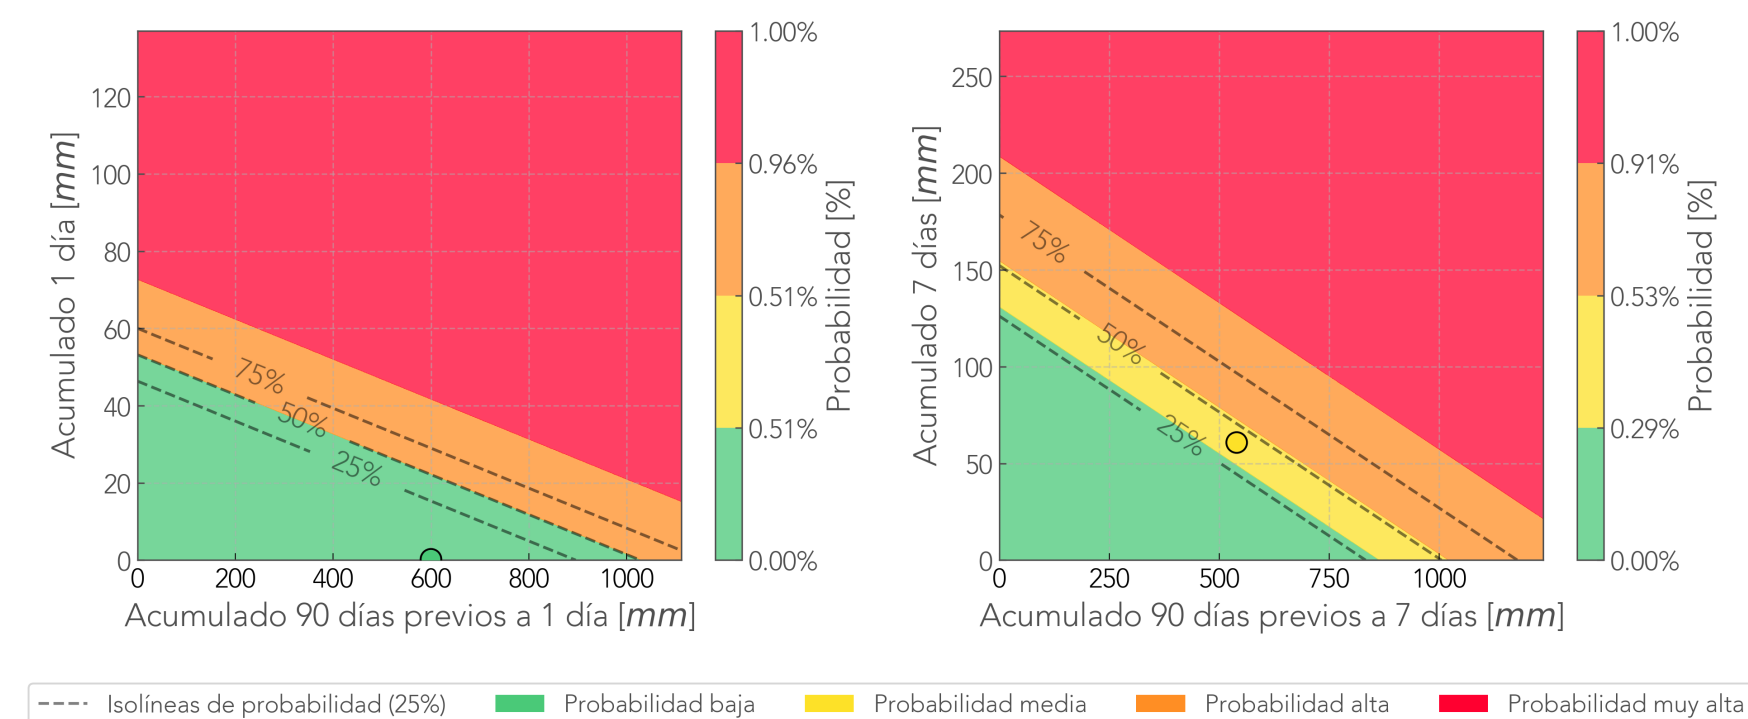
Comparación Reciente-Antecedente  
Pluviómetro Las Playas - Medellín

Deslizamiento: Las Playas  
Pluviómetro 2. Prob. media (40%) en día 7.  
Cámara Las\_Playas.

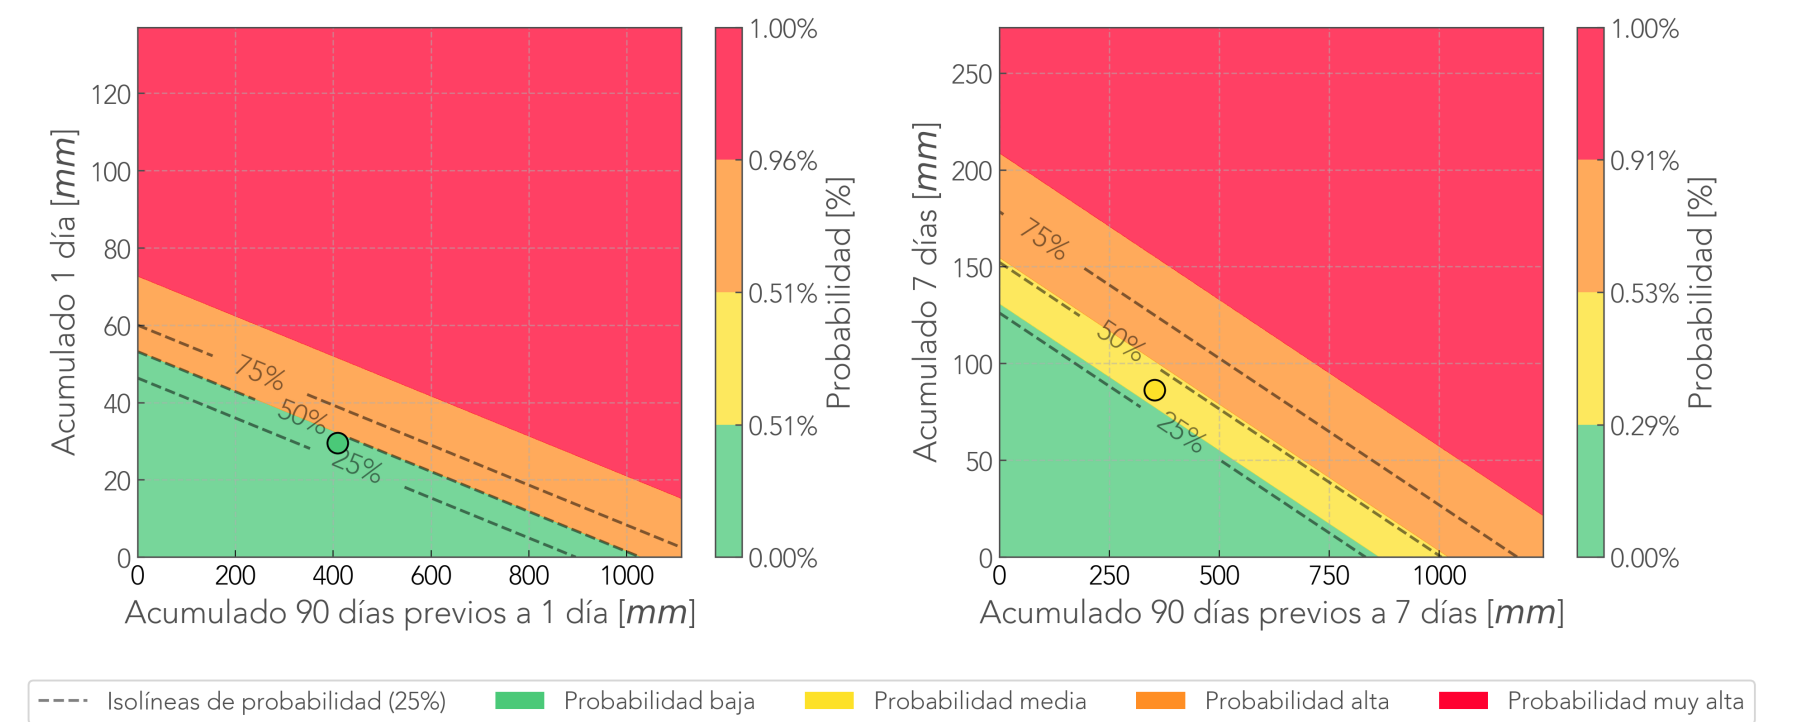
Comparación Reciente-Antecedente  
Pluviómetro La Gabriela - Bello

Deslizamiento: La Gabriela  
Pluviómetro 70. Prob. media (37%) en día 7.  
Cámara La\_Gabriela. Última foto hace 200 días

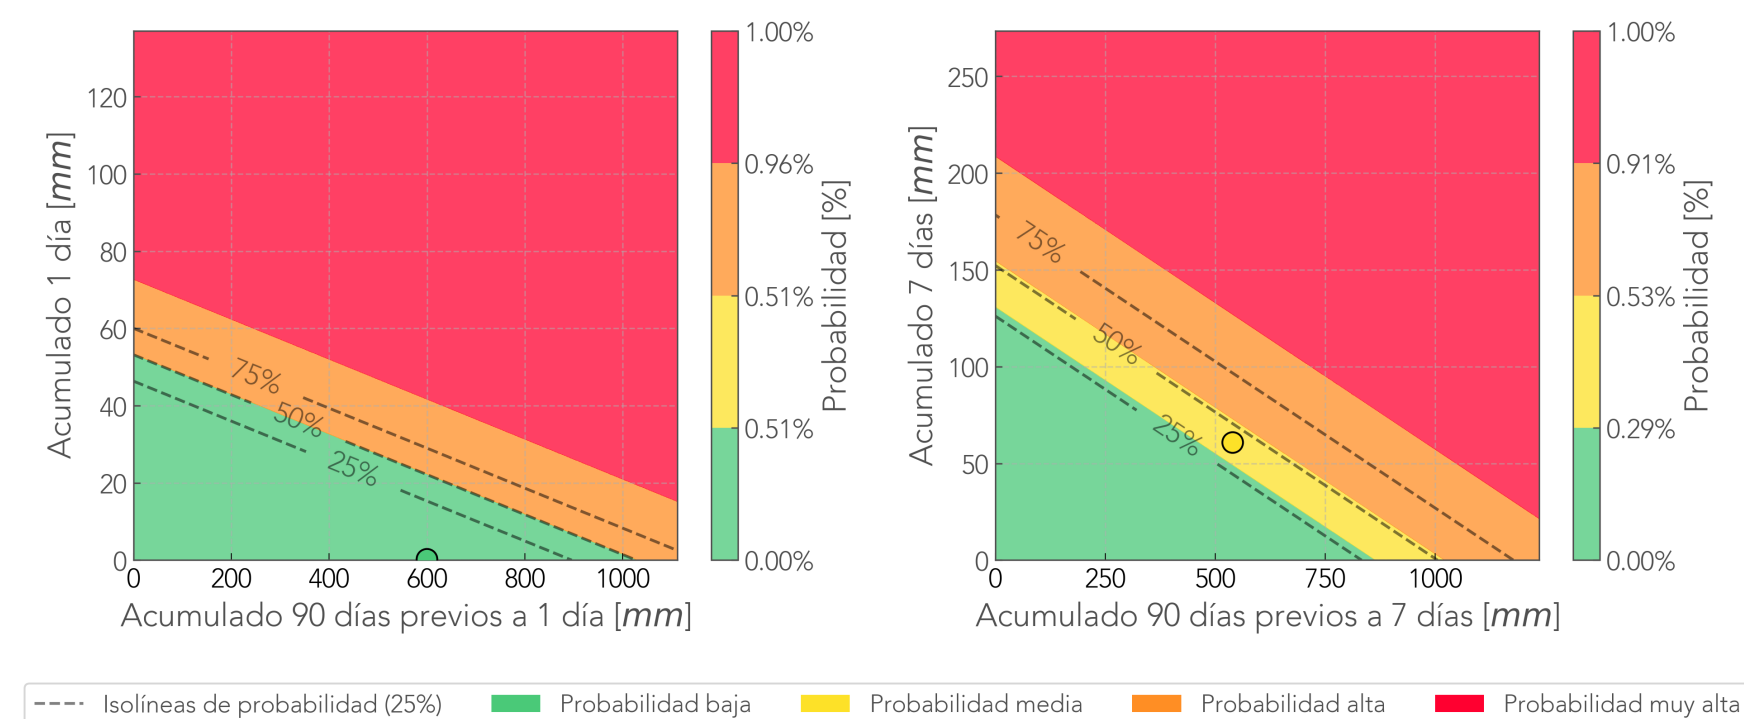
Comparación Reciente-Antecedente  
Pluviómetro Las Playas - Medellín

Deslizamiento: Villalía  
Pluviómetro 2. Prob. media (40%) en día 7.  
Cámara Villalía.
