Este es un reporte de de monitoreo de las 24h
antecedentes de los sitios críticos.
Fue generado automáticamente.

Geotecnia - SIATA

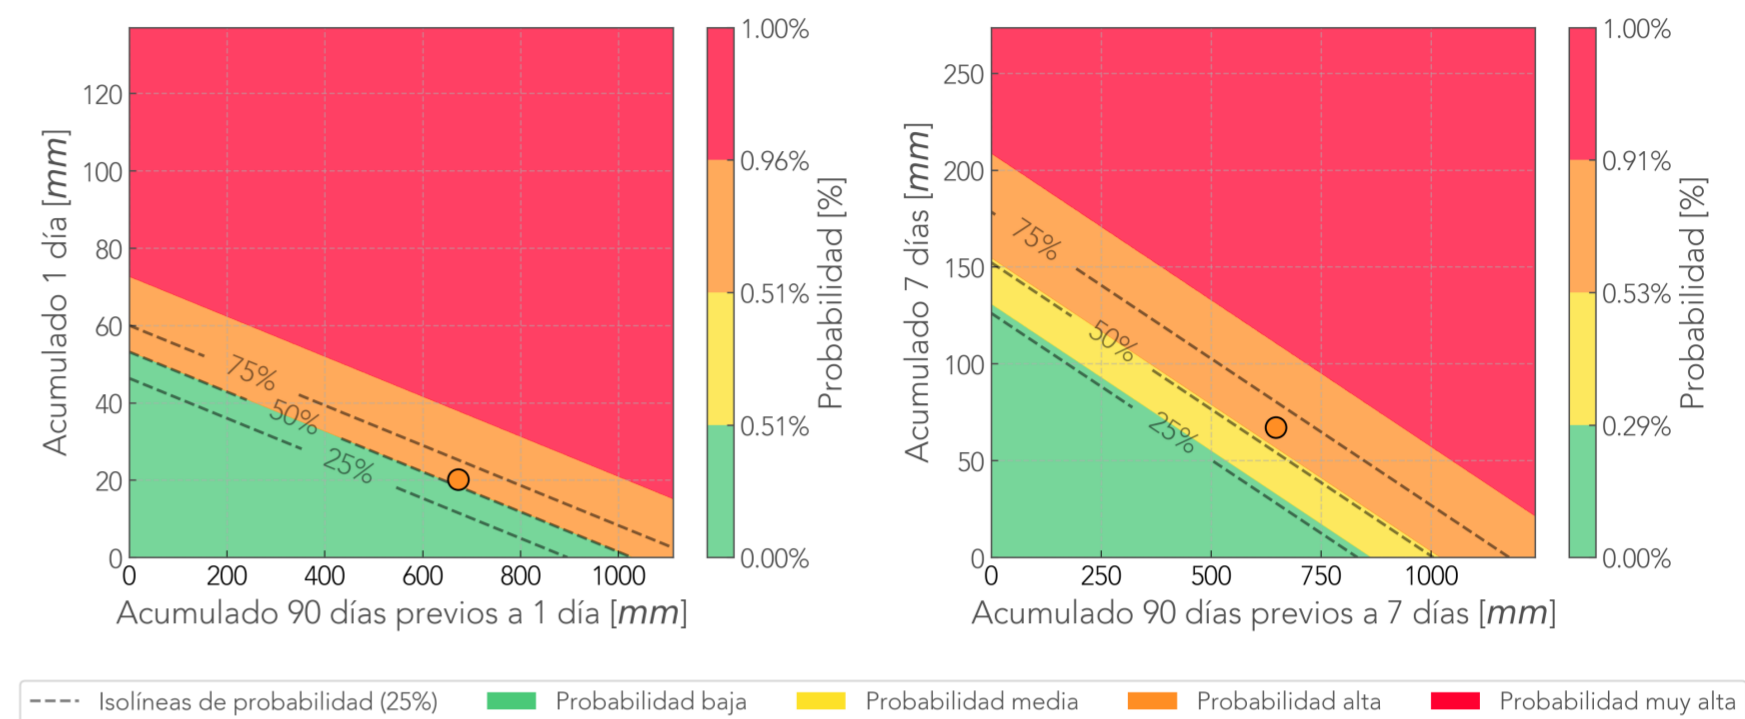
Comparación Reciente-Antecedente
Pluviómetro Montanita - Medellín

Deslizamiento: Montanita
 Pluviómetro 418. Prob. alta (57%) en día 1. Prob. alta (63%) en día 7.
 Extensómetro 453: Inactivo.
 Acelerómetro 454: Inactivo.
 HumedadSuelo 455: Inactivo.
 Cámara Montanita.

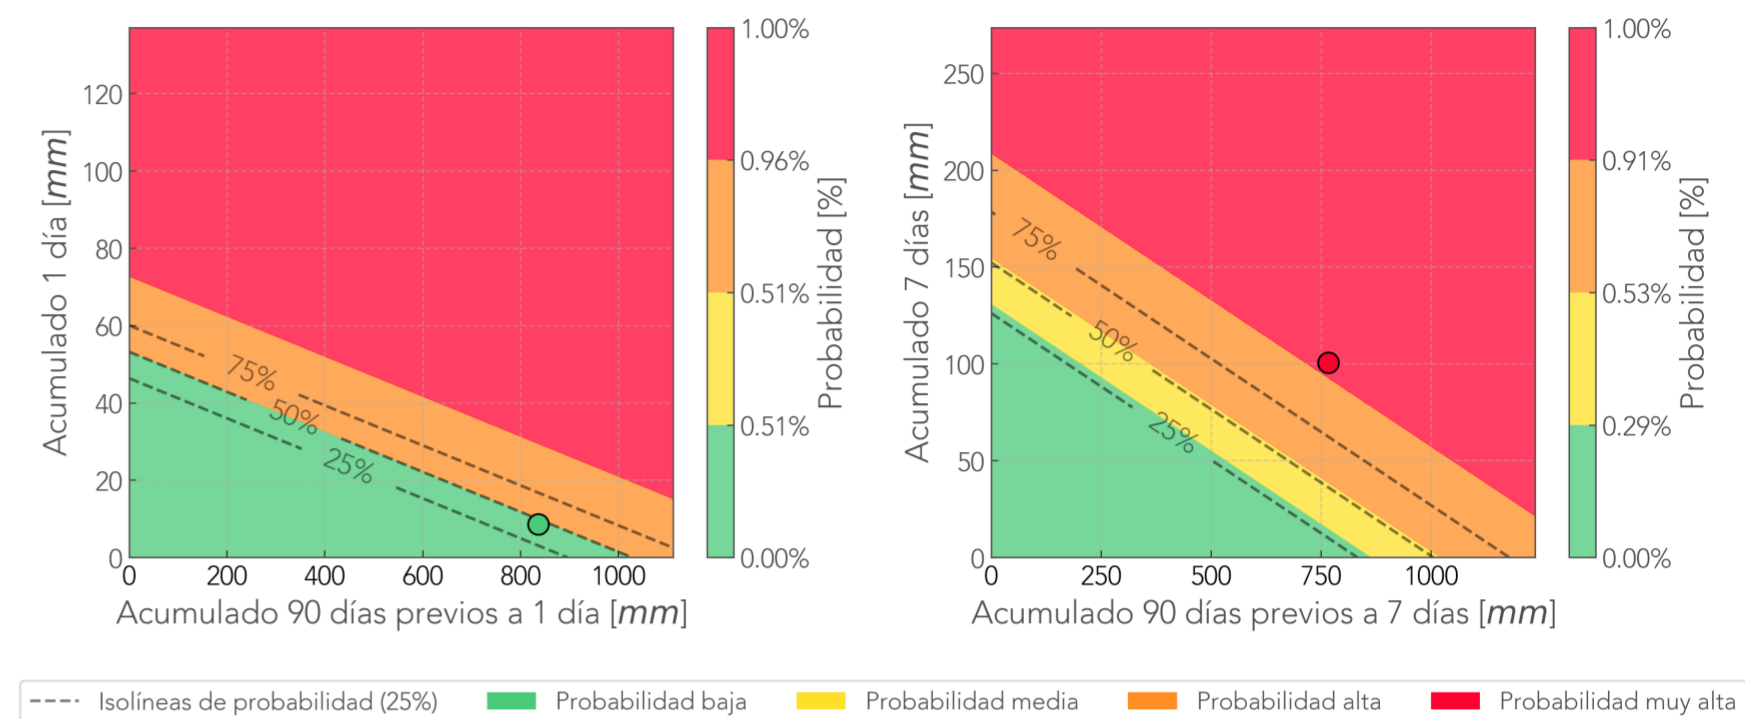
Comparación Reciente-Antecedente
Pluviómetro Palmitas - Medellín

Deslizamiento: Palmitas
Pluviómetro 320. Prob. muy alta (94%) en día 7.
Cámara Palmitas.

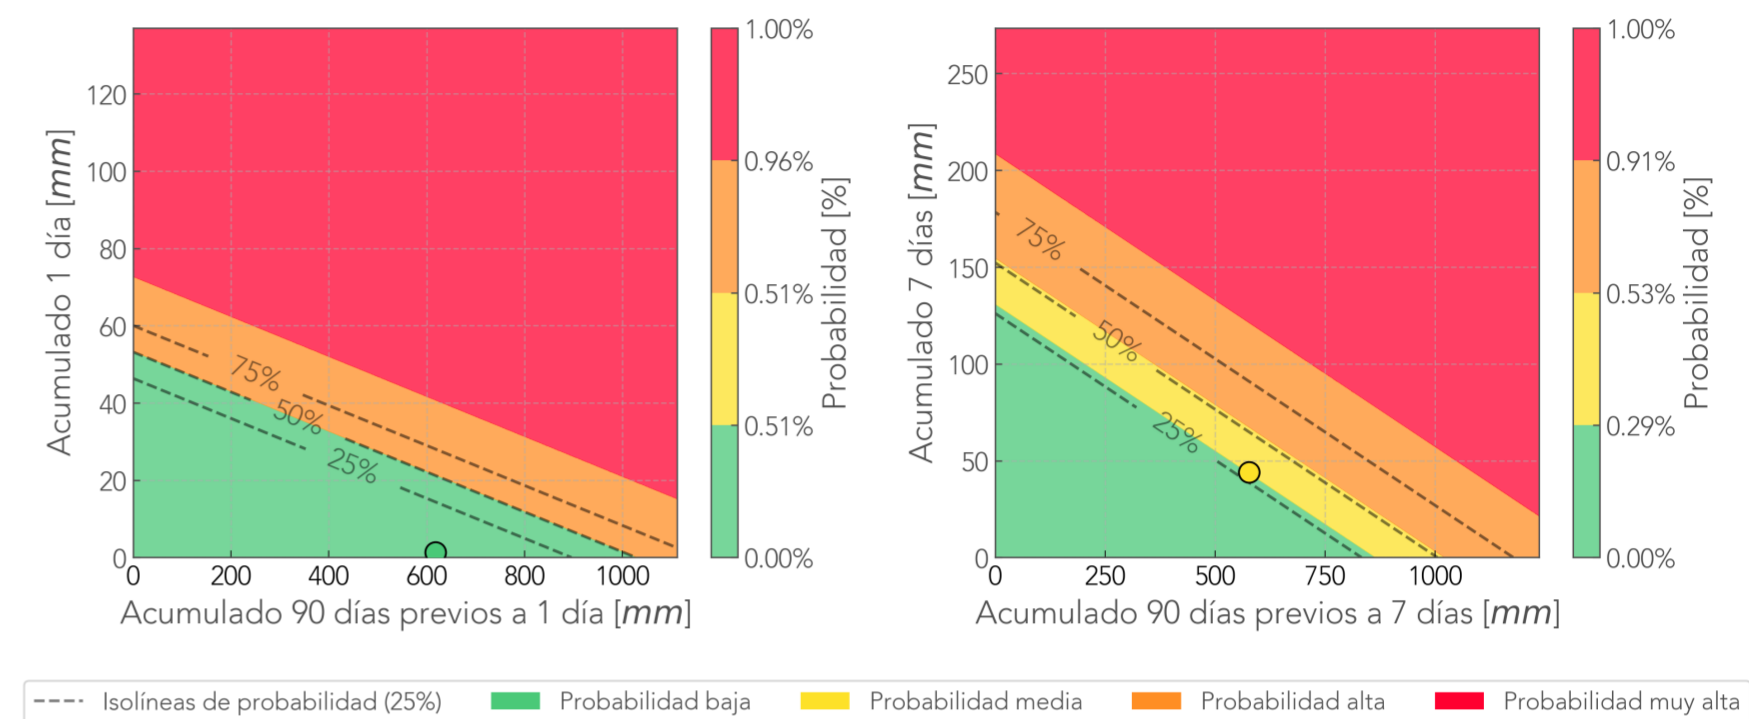
Comparación Reciente-Antecedente
 Pluviómetro Pajarito - Medellín

Deslizamiento: Pajarito
 Pluviómetro 20. Prob. media (29%) en día 7.
 TDR 100479 Cable 1.
 TDR 100479 Cable 2.

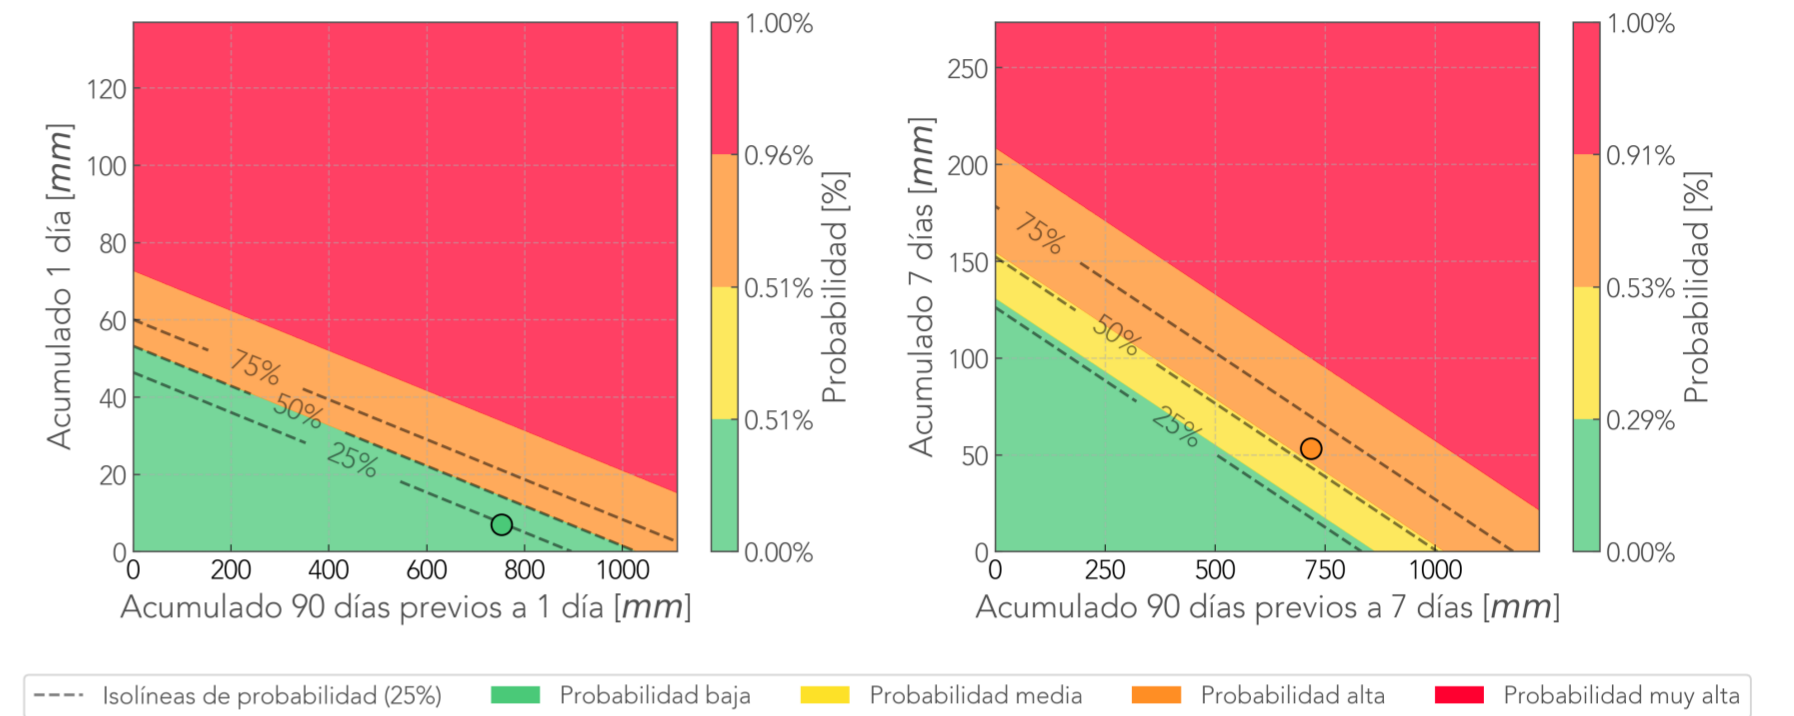
Comparación Reciente-Antecedente
 Pluviómetro Pueblo Viejo - La Estrella

Deslizamiento: Pueblo Viejo
 Pluviómetro 420. Prob. alta (60%) en día 7.
 Extensómetro 556: Inactivo.
 Acelerómetro 557: Inactivo.
 HumedadSuelo 555: Inactivo.
 Cámara Pueblo_Viejo.

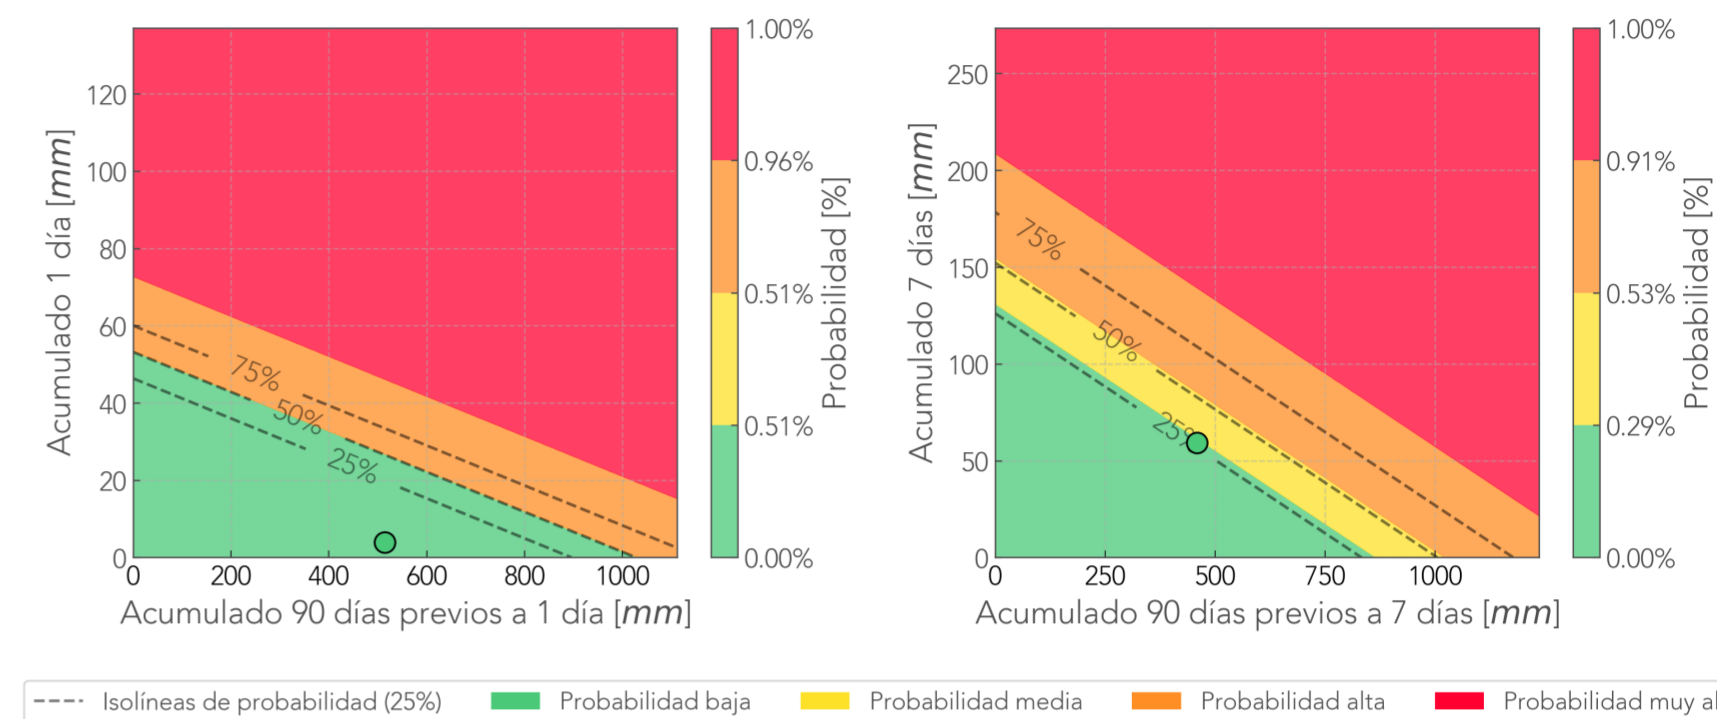
Comparación Reciente-Antecedente
 Pluviómetro Manga Arriba - Girardota

Deslizamiento: Manga Arriba
 Pluviómetro 389.
 Extensometro 387: Inactivo.
 Extensometro 398: Inactivo.
 Acelerometro 390: Inactivo.
 HumedadSuelo 424: Inactivo.
 Cámara Manga_Arriba. Error en vigilancia.

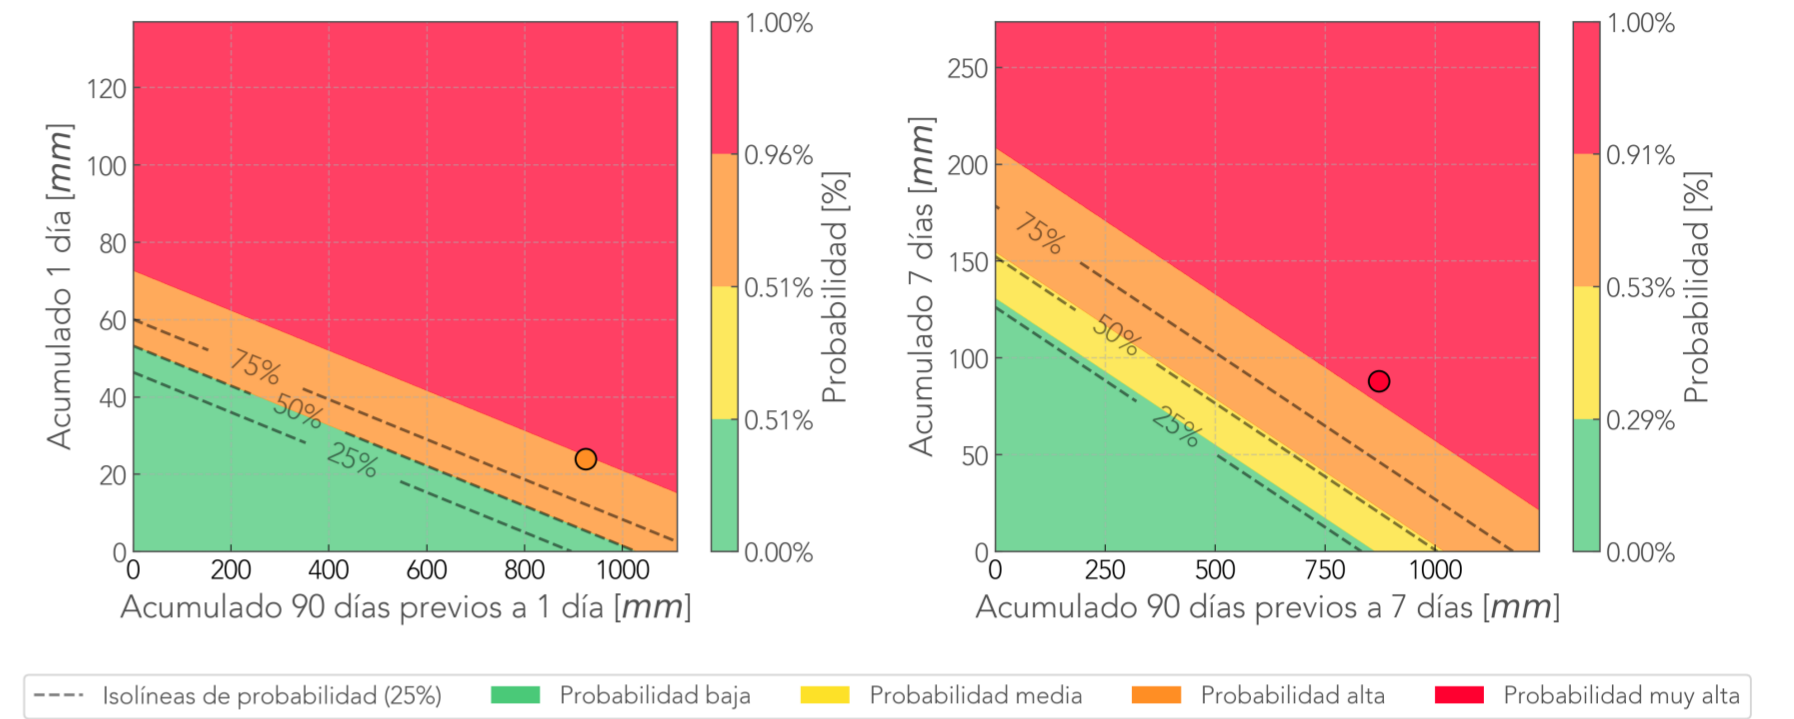
Comparación Reciente-Antecedente
Pluviómetro Andalucía - Caldas

Deslizamiento: Andalucía
Pluviómetro 432. Prob. alta (95%) en día 1. Prob. muy alta (95%) en día 7.
Cámara Andalucía.

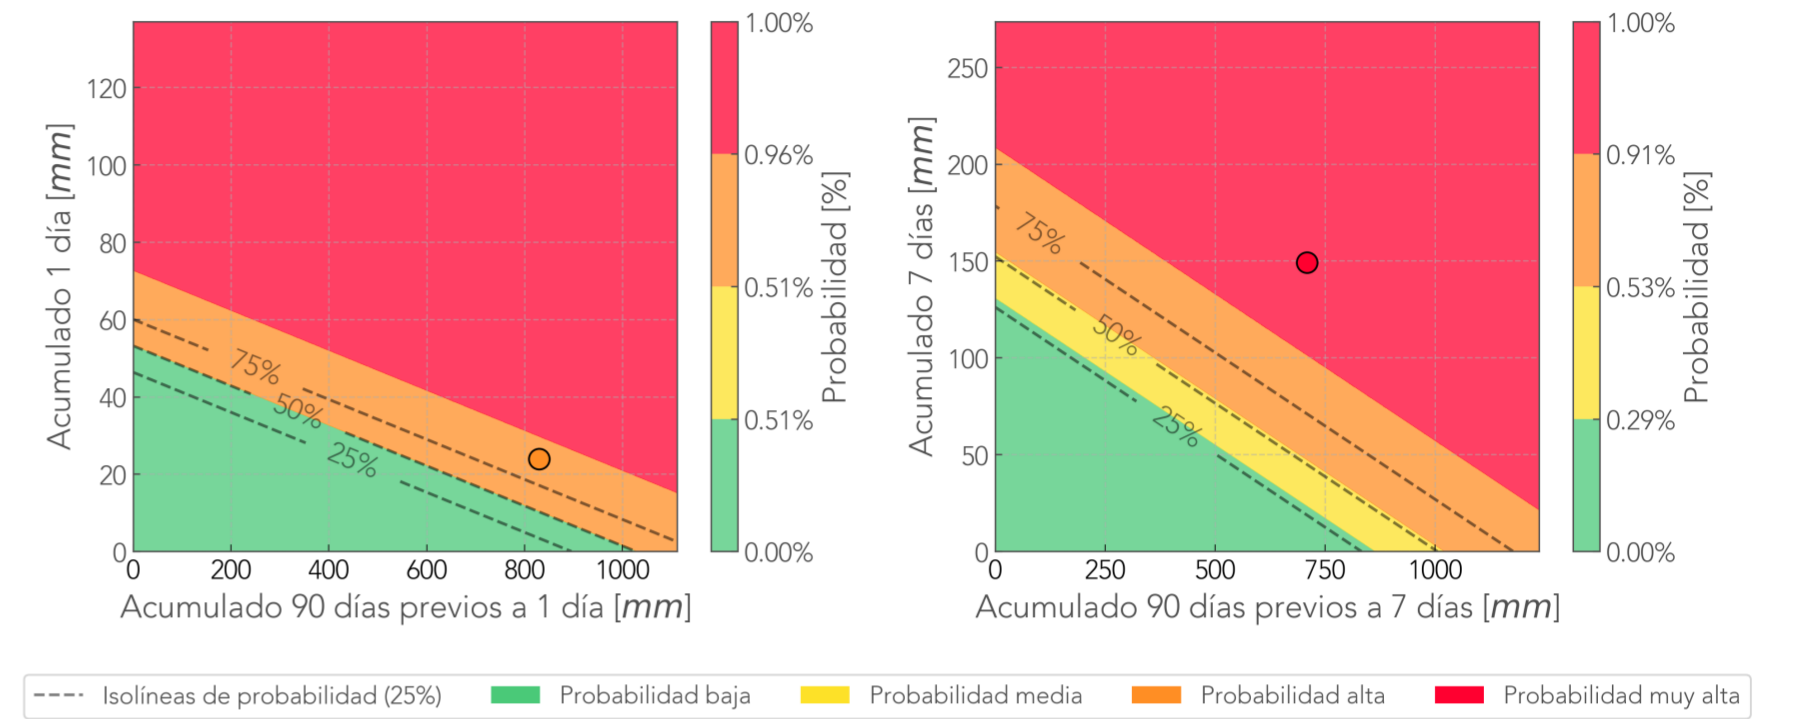
Comparación Reciente-Antecedente
 Pluviómetro Salinas - Caldas

Deslizamiento: Salinas
 Pluviómetro 383. Prob. alta (90%) en día 1. Prob. muy alta (99%) en día 7.
 Extensómetro 384: Inactivo.
 Acelerómetro 381: Inactivo.
 Cámara Salinas.

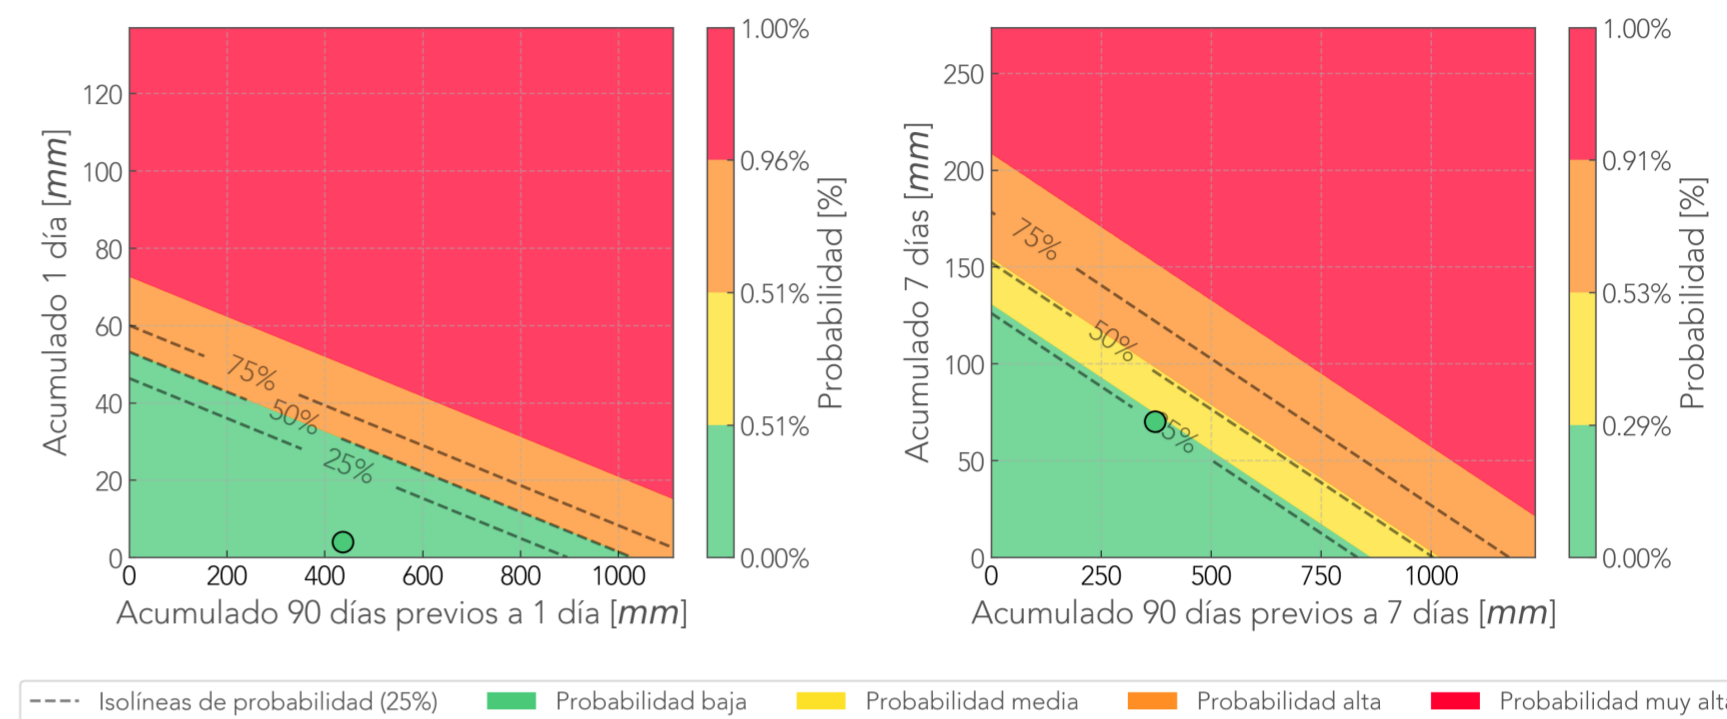
Comparación Reciente-Antecedente
 Pluviómetro Ancon Norte - Copacabana

Deslizamiento: Ancon Norte
 Pluviómetro 373.
 Extensómetro 372: Inactivo.
 Extensómetro 385: Inactivo.
 Acelerómetro 379.
 Acelerómetro 374: Inactivo.
 HumedadSuelo 436: Inactivo.
 TDR 100269 Cable 1.
 TDR 100269 Cable 2.

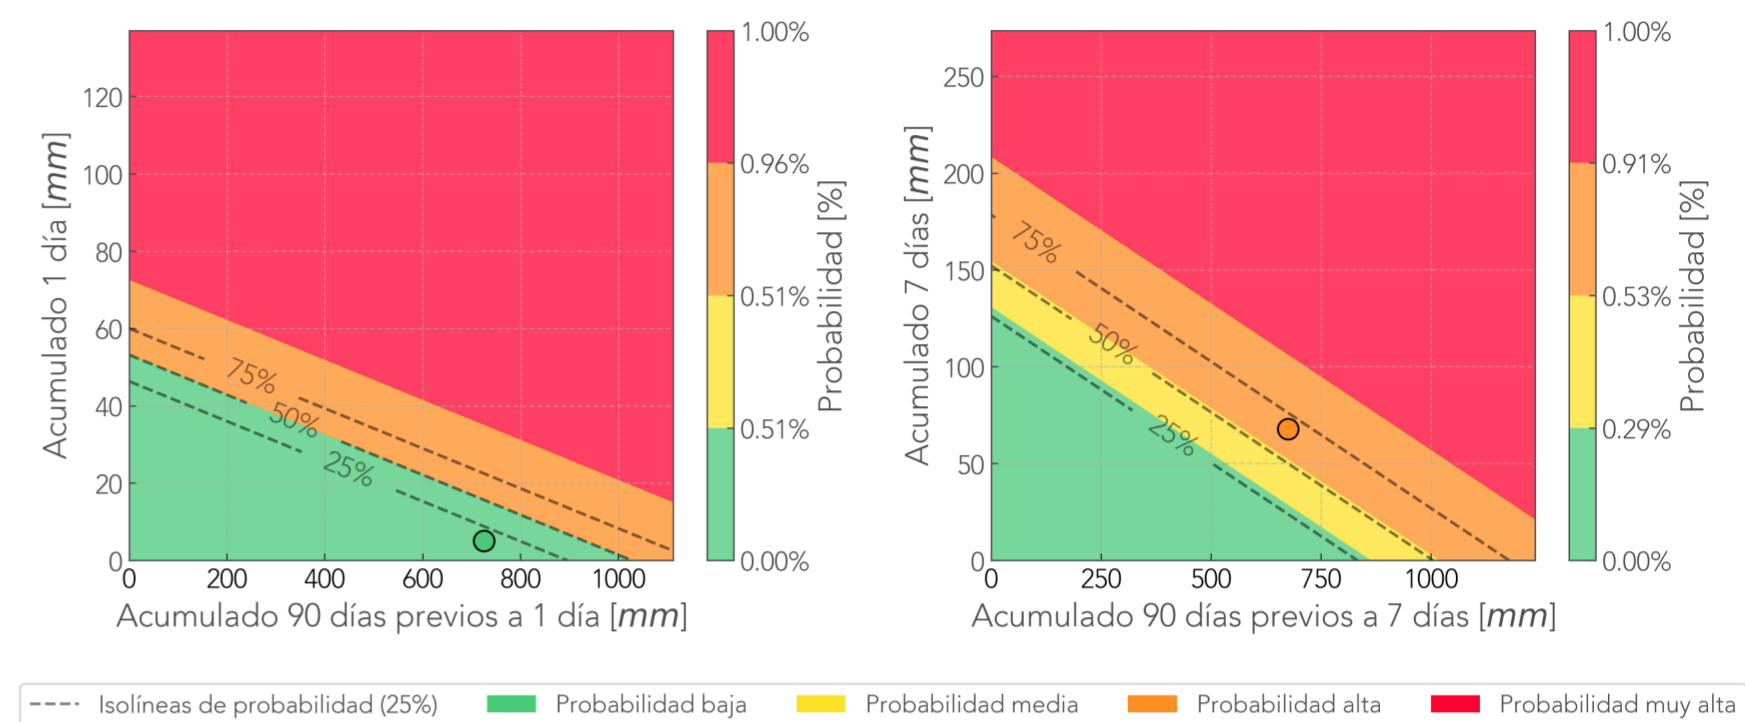
Comparación Reciente-Antecedente
Pluviómetro El Canalon - Sabaneta

Deslizamiento: El Canalon
Pluviómetro 193. Prob. alta (68%) en día 7.
Cámara El_Canalon.

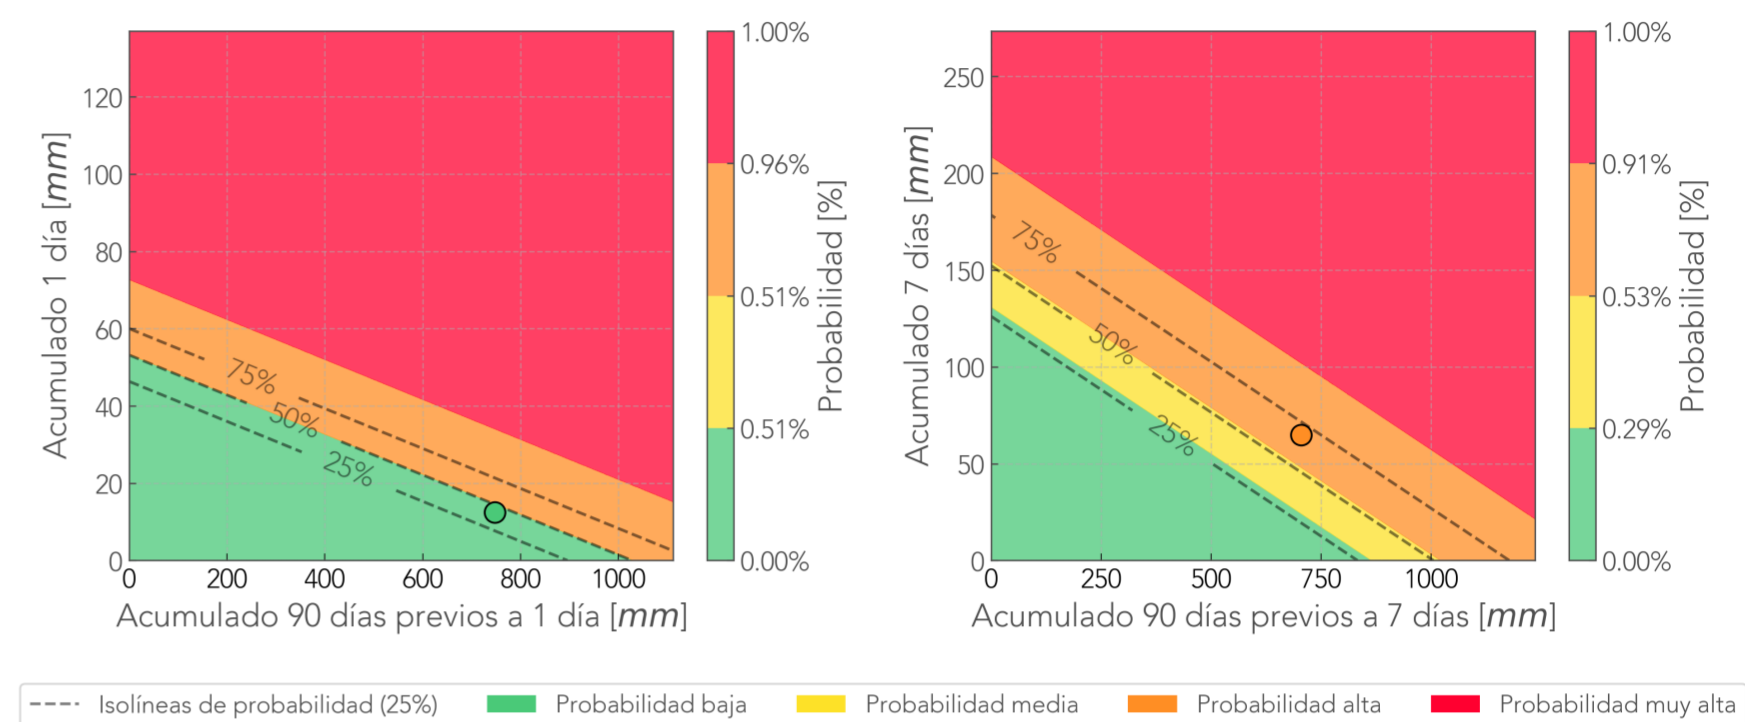
Comparación Reciente-Antecedente
Pluviómetro La Raya - La Estrella

Deslizamiento: La Raya
Pluviómetro 261. Prob. alta (69%) en día 7.
Cámara La_Raya. Última foto hace 26 días

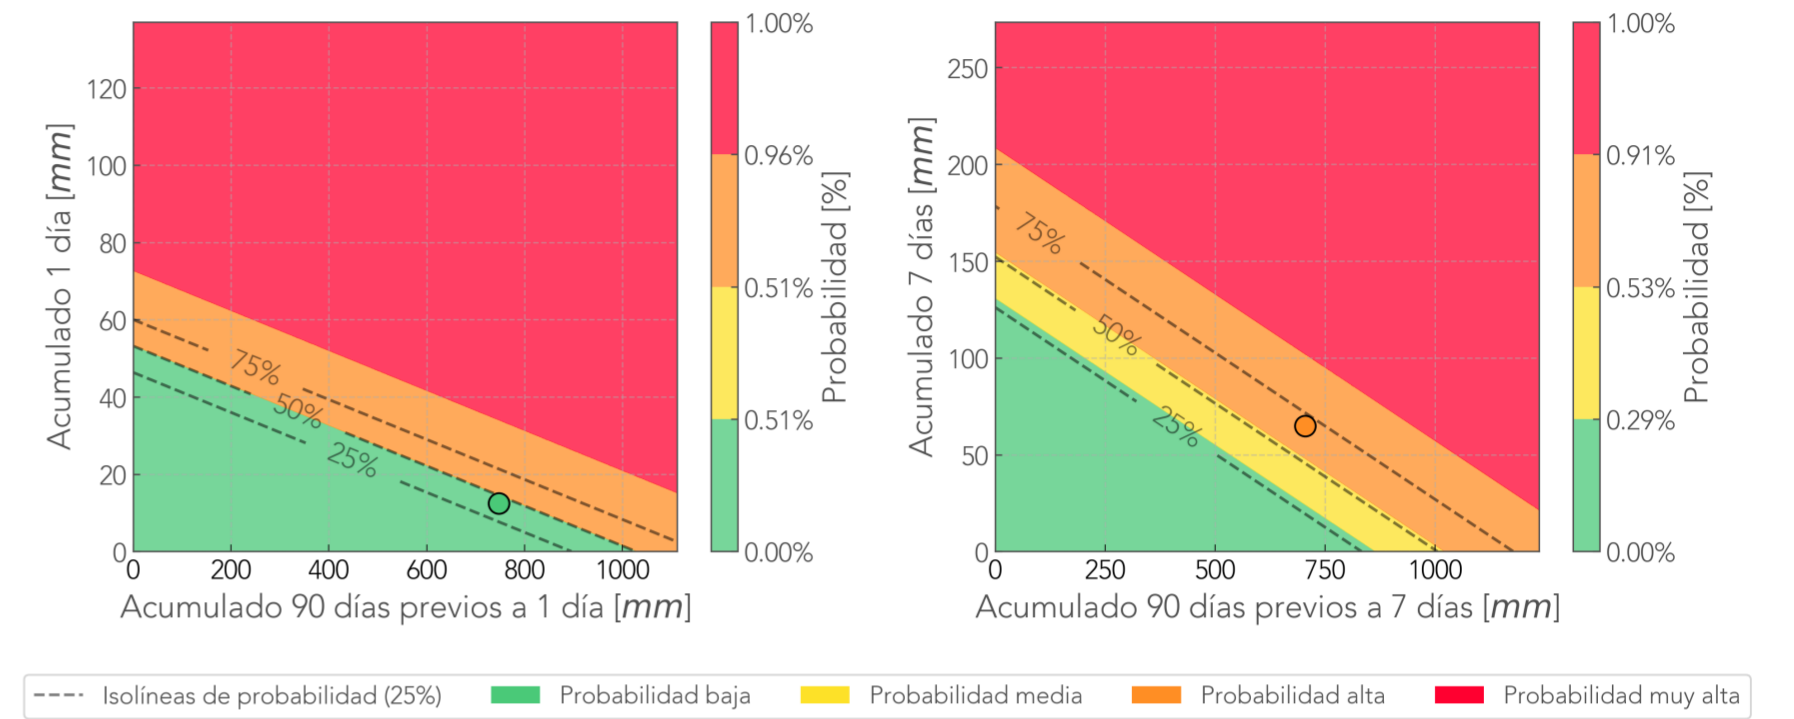
Comparación Reciente-Antecedente
Pluviómetro La Raya - La Estrella

Deslizamiento: La Raya 2
Pluviómetro 261. Prob. alta (69%) en día 7.
Cámara La_Raya_2.

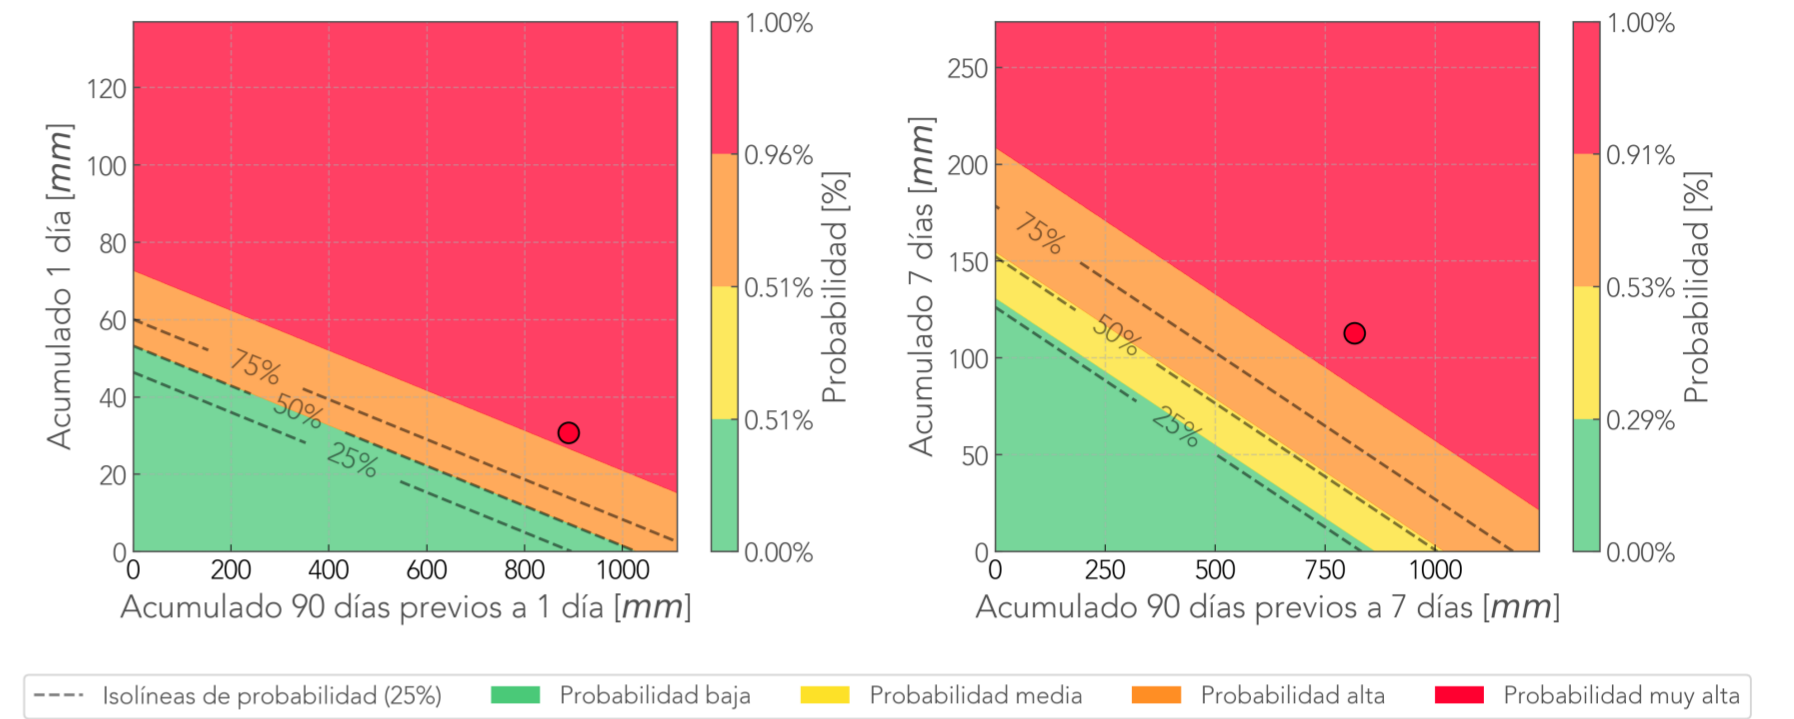
Comparación Reciente-Antecedente
 Pluviómetro La Valeria - Caldas

Deslizamiento: La Valeria
 Pluviómetro 515. Prob. muy alta (98%) en día 1. Prob. muy alta (97%) en día 7.
 TDR 100686 Cable 1.
 Cámara La_Valeria.

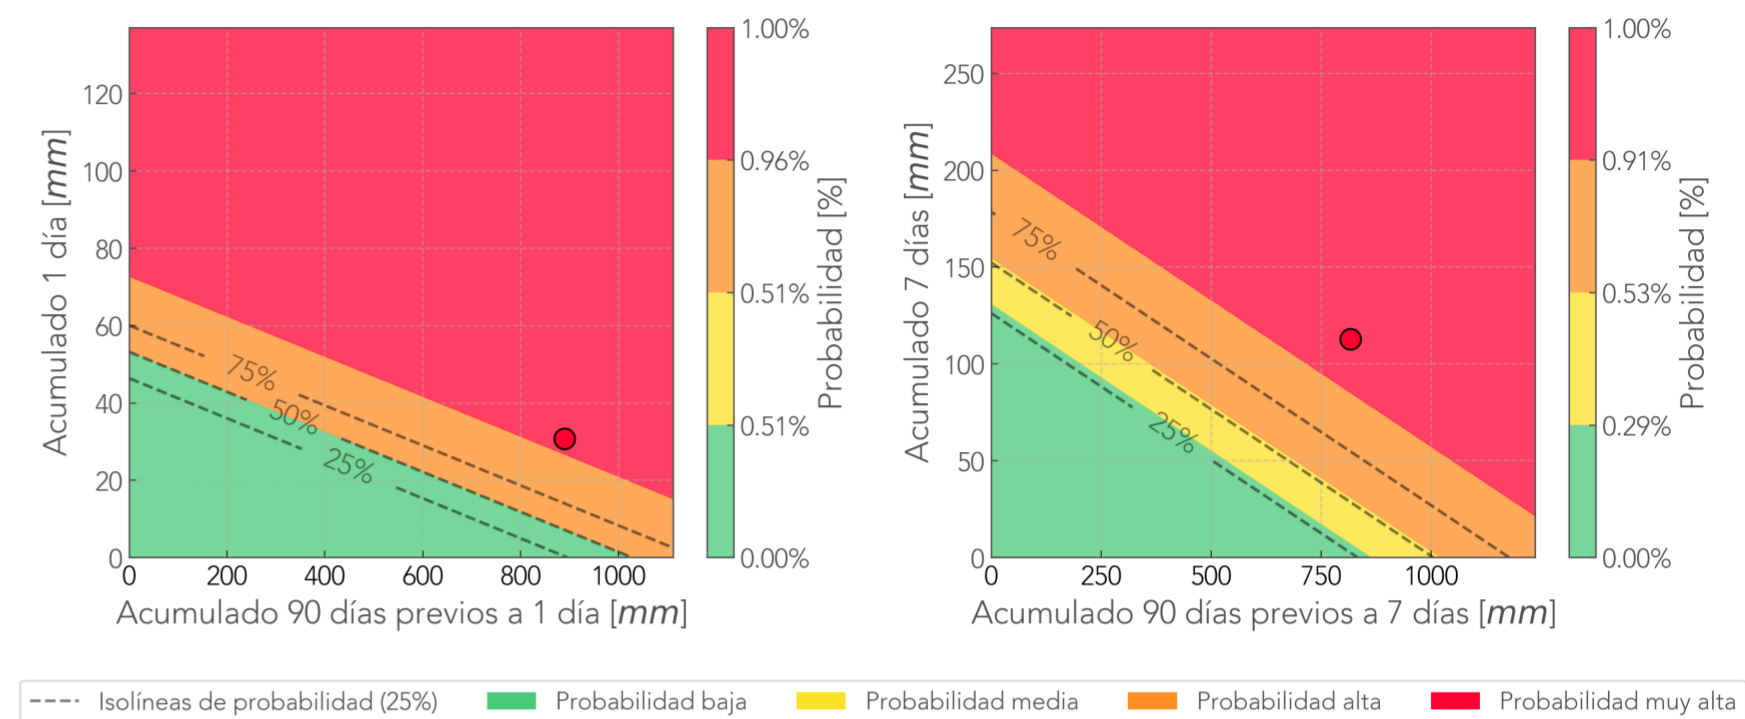
Comparación Reciente-Antecedente
Pluviómetro La Valeria - Caldas

Deslizamiento: La Valeria 2
Pluviómetro 515. Prob. muy alta (98%) en día 1. Prob. muy alta (97%) en día 7.
Cámara La_Valeria_2.

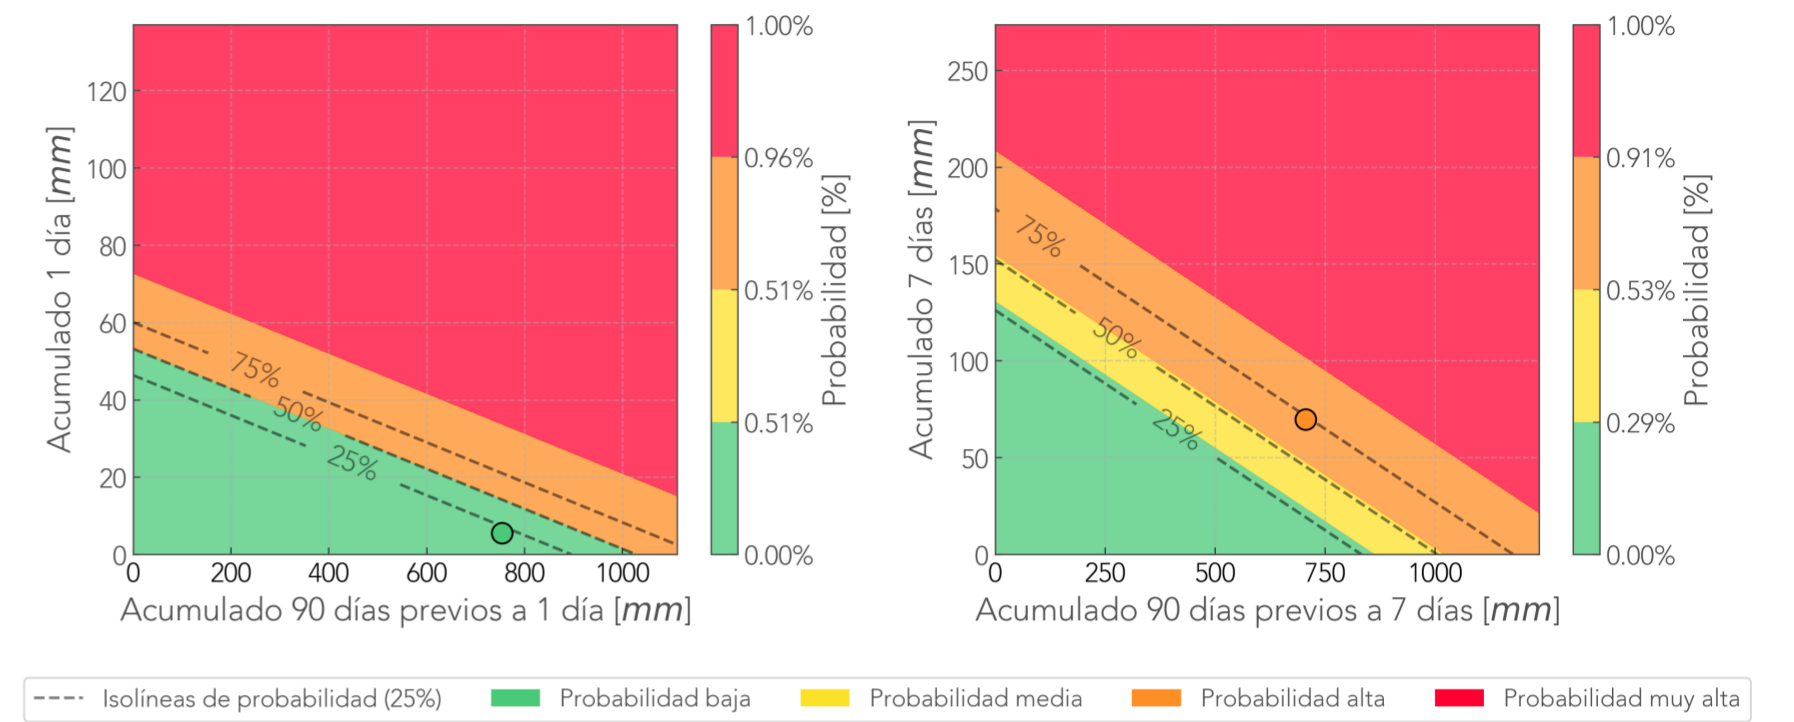
Comparación Reciente-Antecedente
Pluviómetro Tierra Amarilla - La Estrella

Deslizamiento: Tierra Amarilla
Pluviómetro 519. Prob. alta (74%) en día 7.
Cámara Tierra_Amarilla.

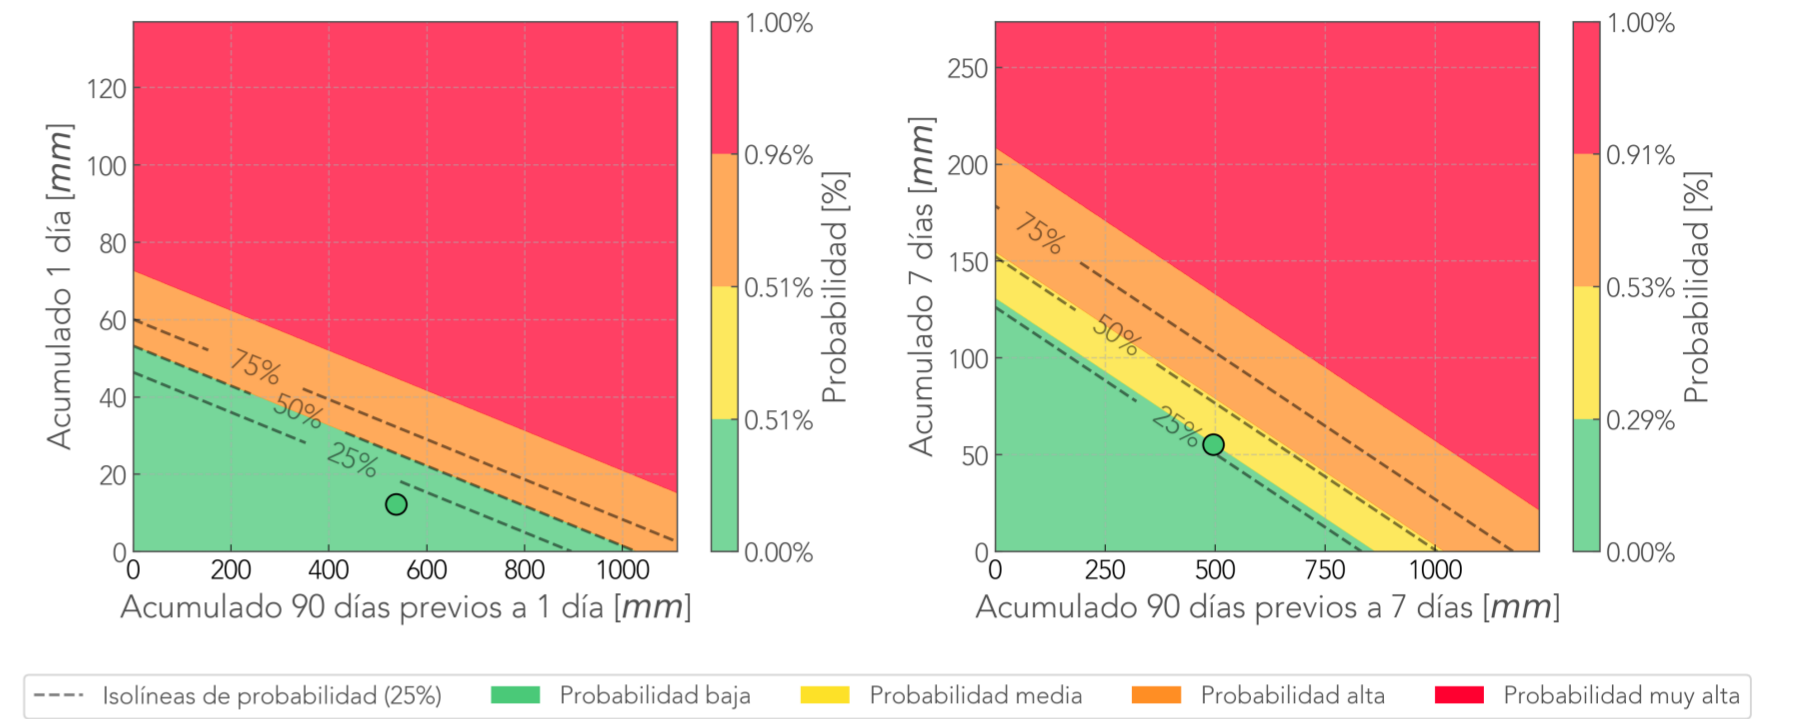
Comparación Reciente-Antecedente
 Pluviómetro U.R Atavanza - Medellín

Deslizamiento: U.R Atavanza
 Pluviómetro 22.
 Extensómetro 521: Inactivo.
 Acelerómetro 522: Inactivo.
 HumedadSuelo 570: Inactivo.
 Cámara U.R_Atavanza.
 Cámara U.R_Atavanza.

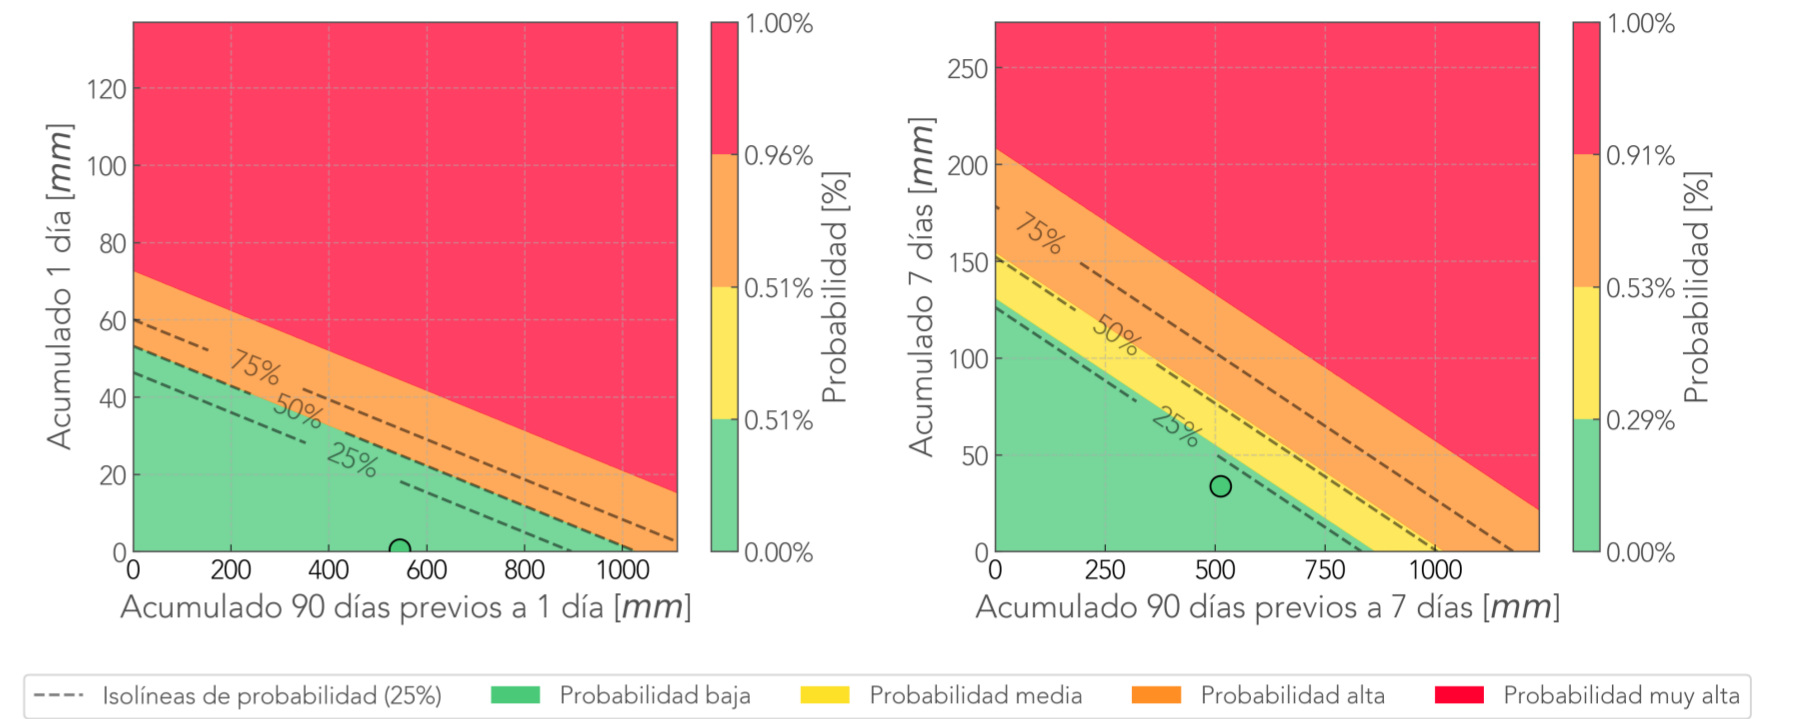
Comparación Reciente-Antecedente
Pluviómetro Olaya Herrera - Medellín

Deslizamiento: Olaya Herrera
Pluviómetro 456.

Acelerómetro 563. Horas alerta: 3 - Horas críticas: 0 en TR_C1
Horas alerta: 2 - Horas críticas: 0 en TR_B1

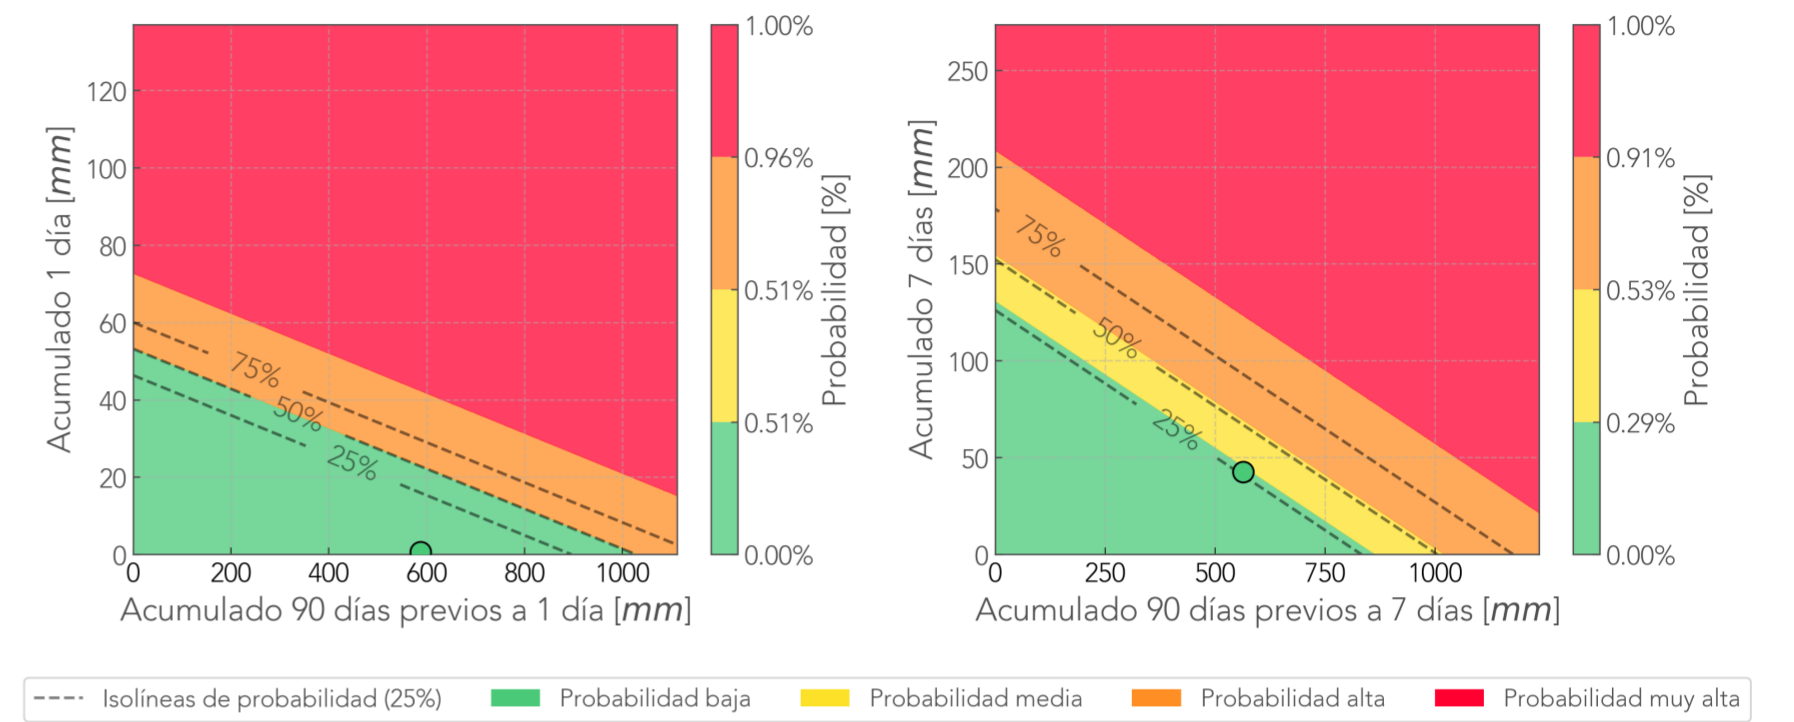
Comparación Reciente-Antecedente
Pluviómetro Villatina - Medellín

Deslizamiento: Villatina
Pluviómetro 551.
Cámara Villatina.
