Este es un reporte de de monitoreo de las 24h
antecedentes de los sitios críticos.
Fue generado automáticamente.

Geotecnia - SIATA

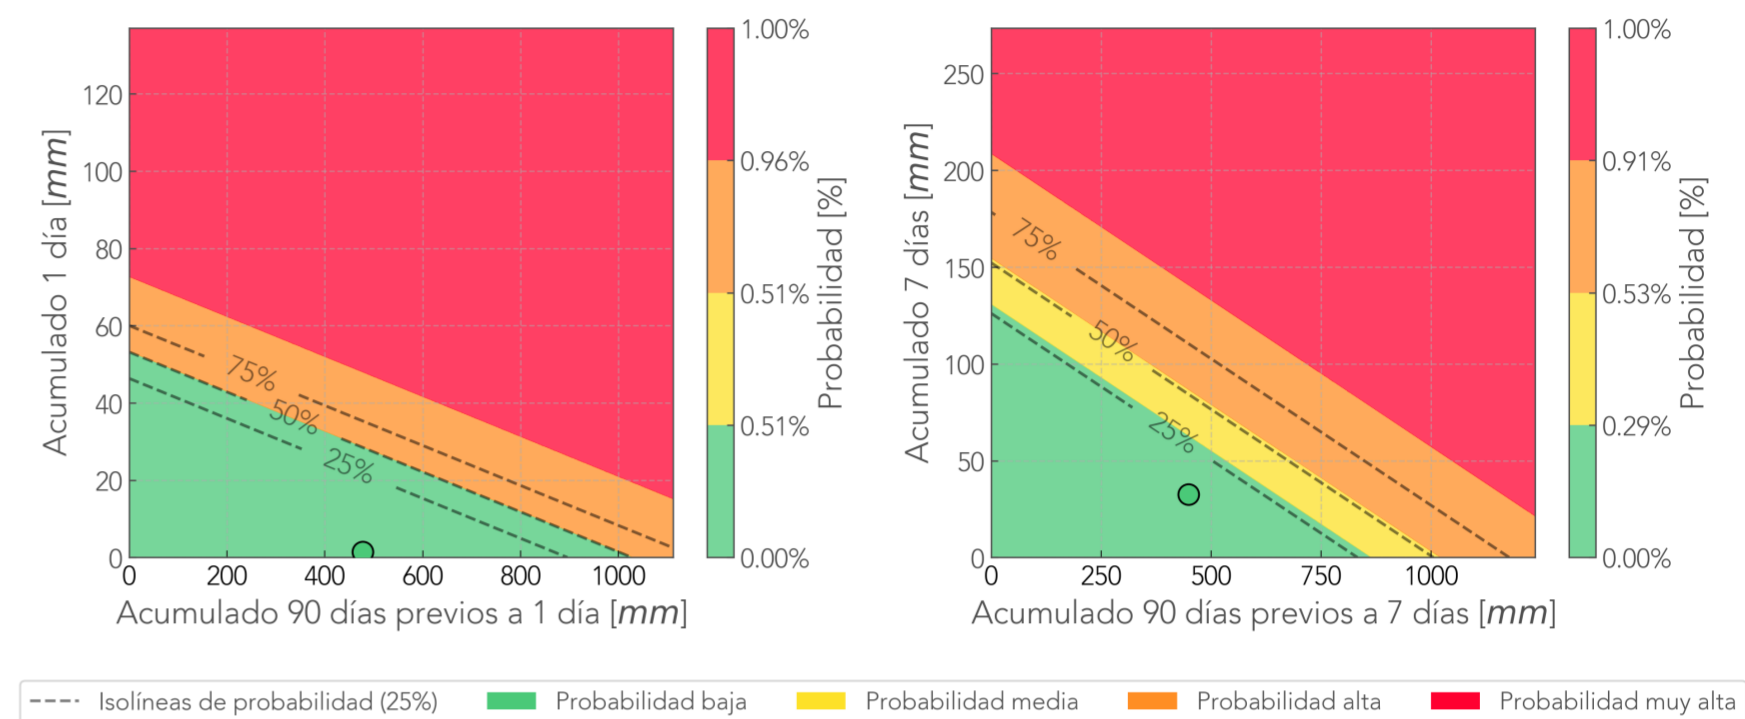
Comparación Reciente-Antecedente
Pluviómetro La Bermejala - Medellín

Deslizamiento: La Bermejala
Pluviómetro 558.
Extensómetro 616: Inactivo.
Acelerómetro 617: Inactivo.
Humedad Suelo 618: Inactivo.
Cámara La_Bermejala.

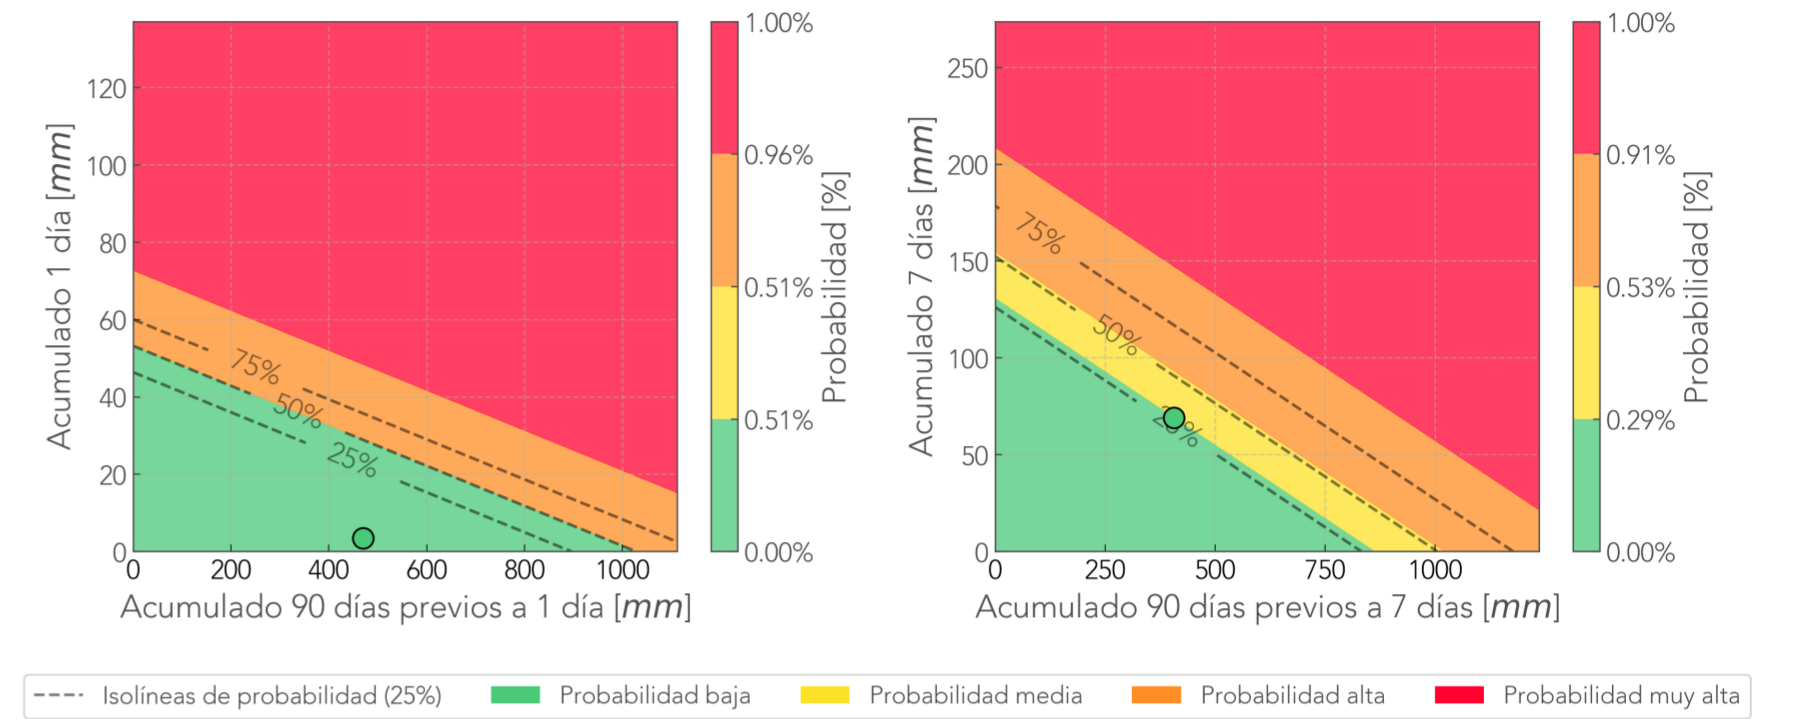
Comparación Reciente-Antecedente
Pluviómetro Autopista Norte Vivero - Copacabana

Deslizamiento: Autopista Norte Vivero
Pluviómetro 32.
Cámara Autopista Norte_Vivero.

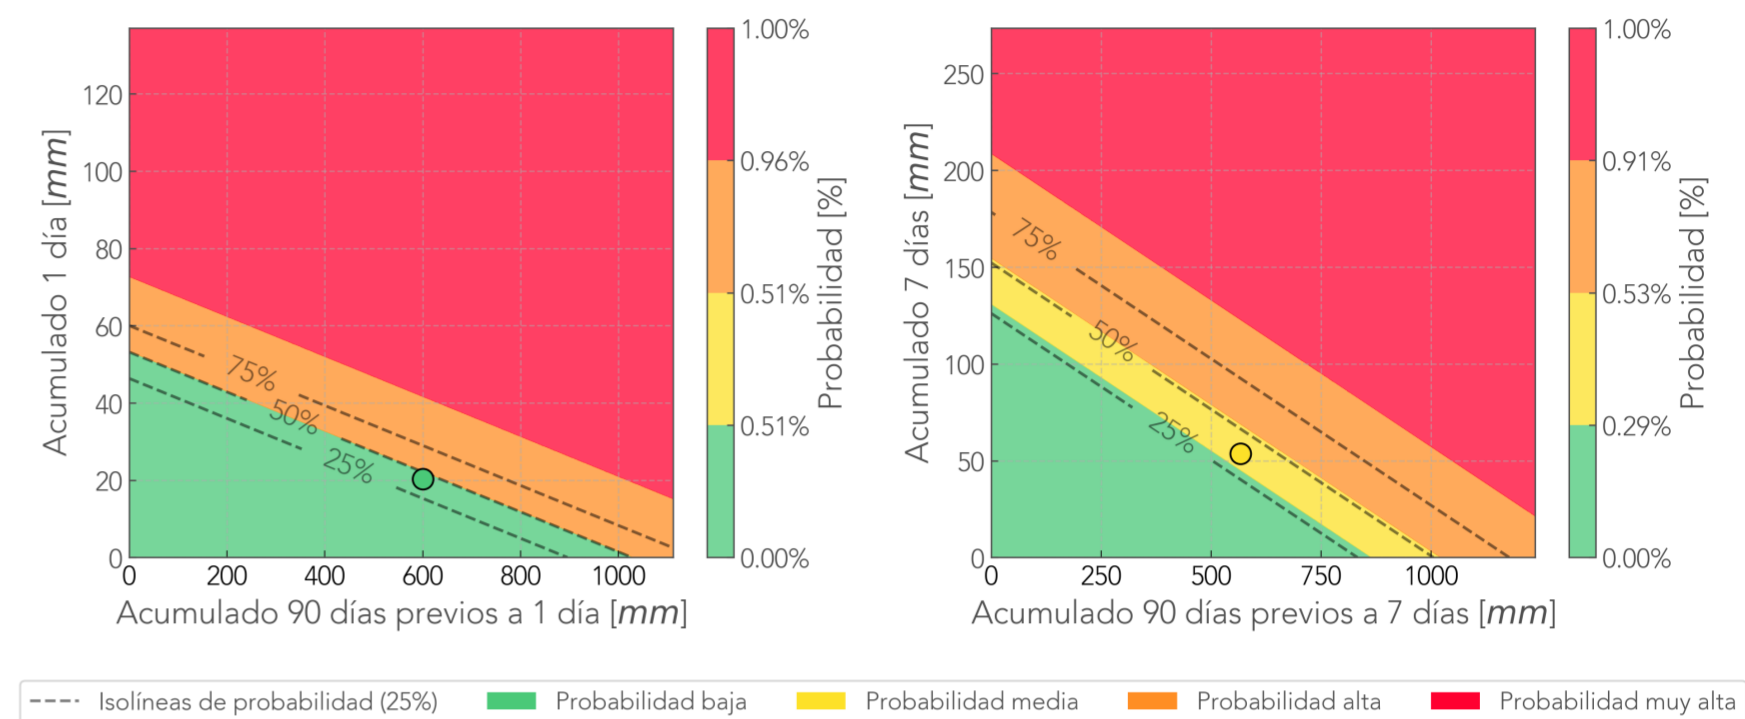
Comparación Reciente-Antecedente
Pluviómetro Las Playas - Medellín

Deslizamiento: Las Playas
Pluviómetro 2. Prob. media (37%) en día 7.
Cámara Las_Playas.

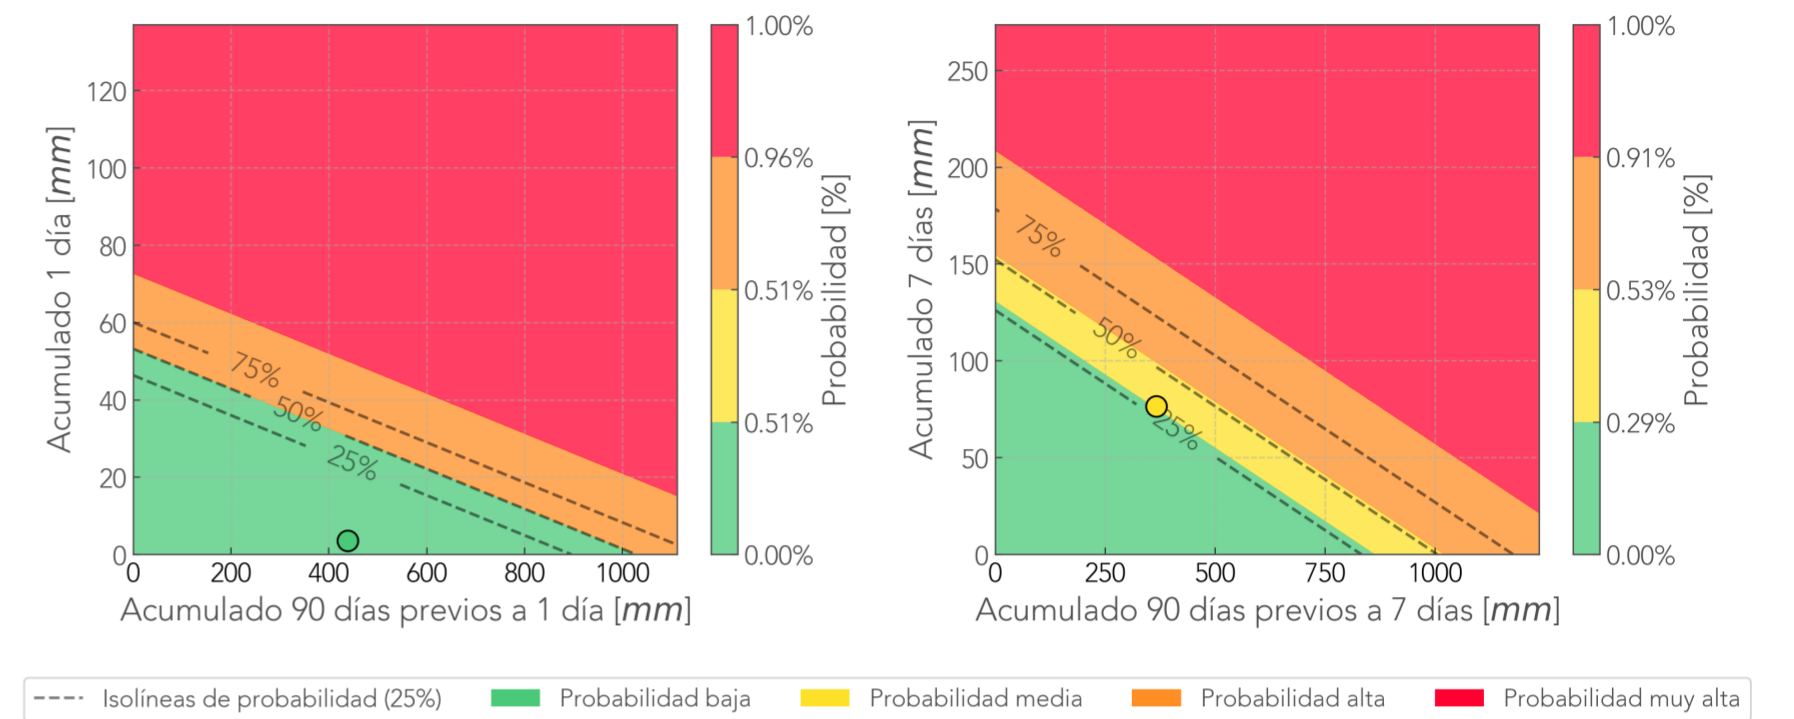
Comparación Reciente-Antecedente
Pluviómetro La Gabriela - Bello

Deslizamiento: La Gabriela
Pluviómetro 70. Prob. media (30%) en día 7.
Cámara La_Gabriela. Última foto hace 201 días

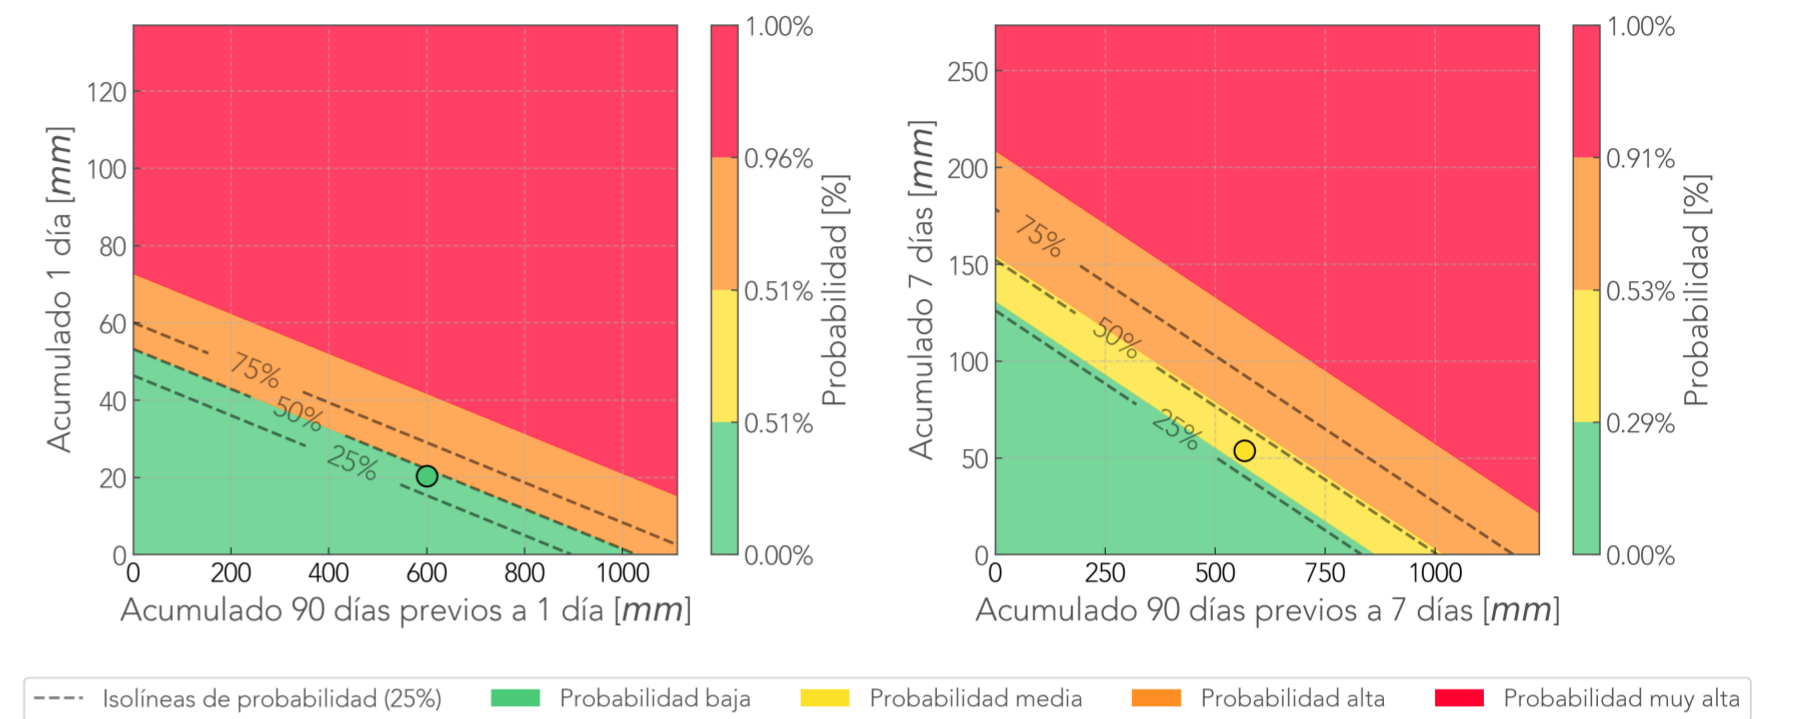
Comparación Reciente-Antecedente
Pluviómetro Las Playas - Medellín

Deslizamiento: Villalía
Pluviómetro 2. Prob. media (37%) en día 7.
Cámara Villalía.
