Este es un reporte de de monitoreo de las 24h  
antecedentes de los sitios críticos.  
Fue generado automáticamente.

Geotecnia - SIATA

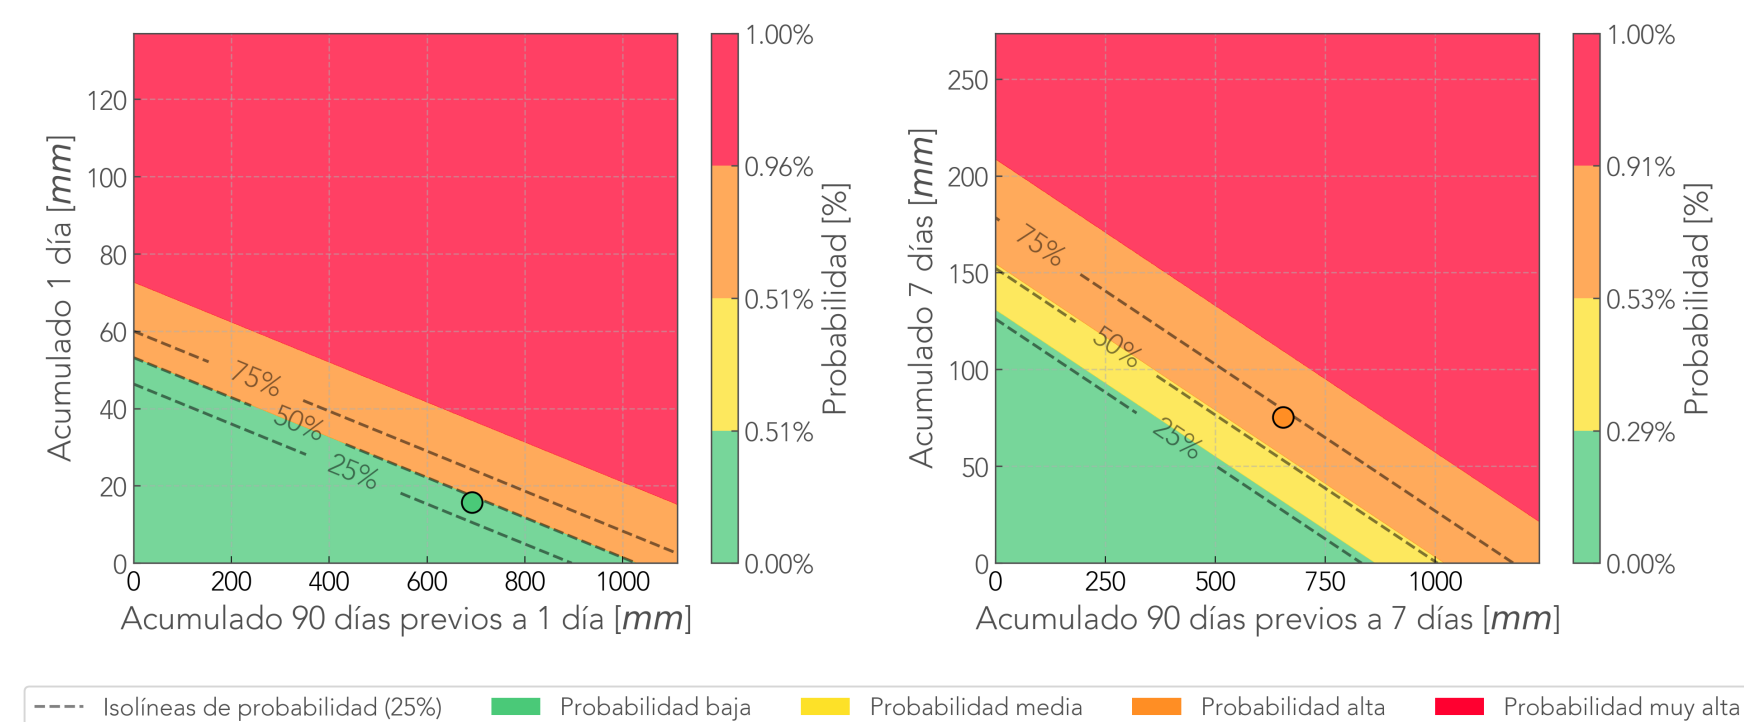
Comparación Reciente-Antecedente  
Pluviómetro Montanita - Medellín

Deslizamiento: Montanita  
Pluviómetro 418. Prob. alta (72%) en día 7.  
Extensometro 453: Inactivo.  
Acelerometro 454: Inactivo.  
HumedadSuelo 455: Inactivo.  
Cámara Montanita.

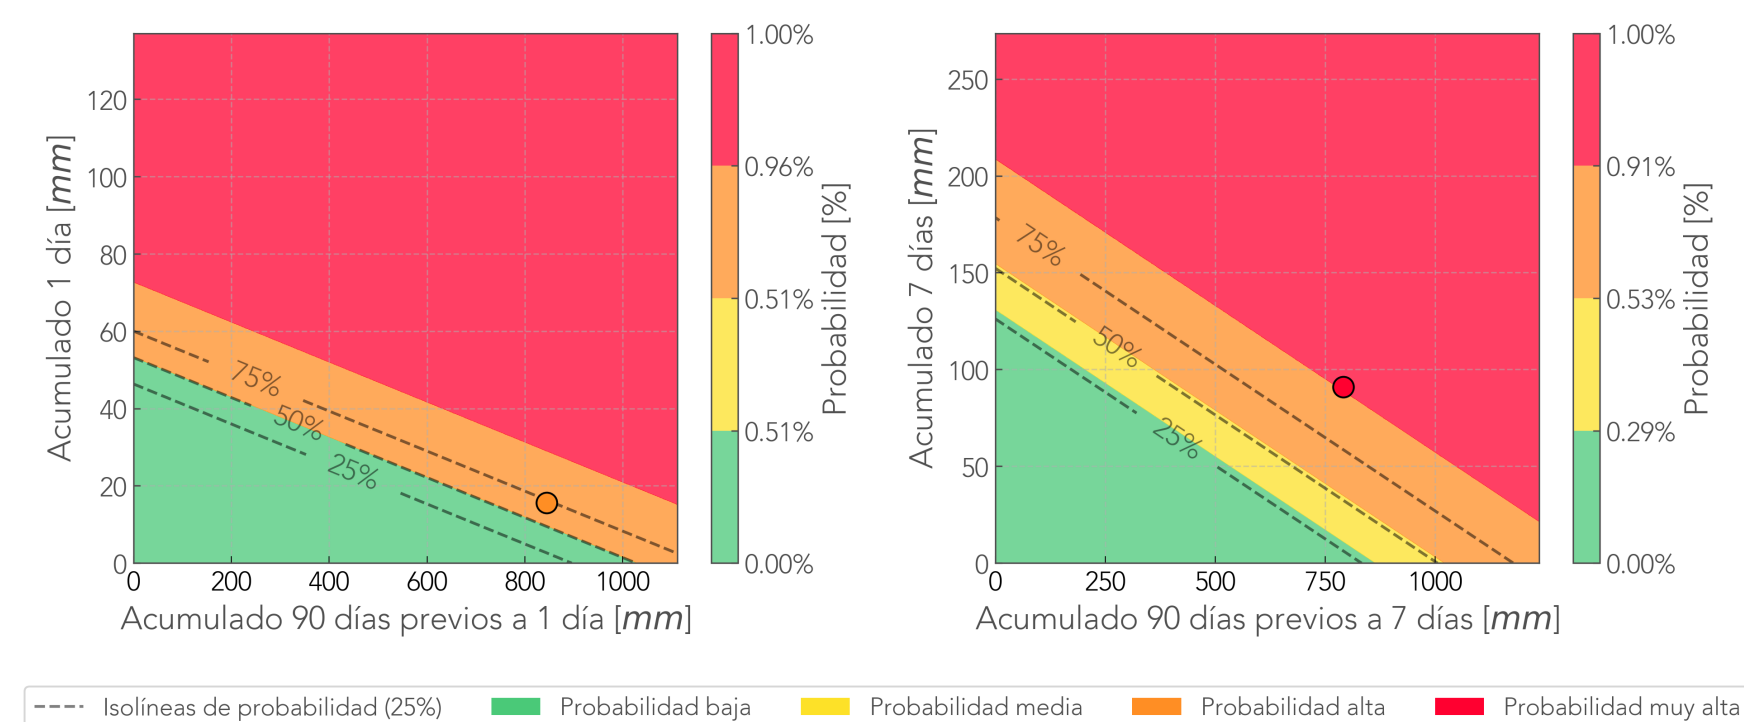
Comparación Reciente-Antecedente  
Pluviómetro Palmitas - Medellín

Deslizamiento: Palmitas  
Pluviómetro 320. Prob. alta (73%) en día 1. Prob. muy alta (92%) en día 7.  
Cámara Palmitas.

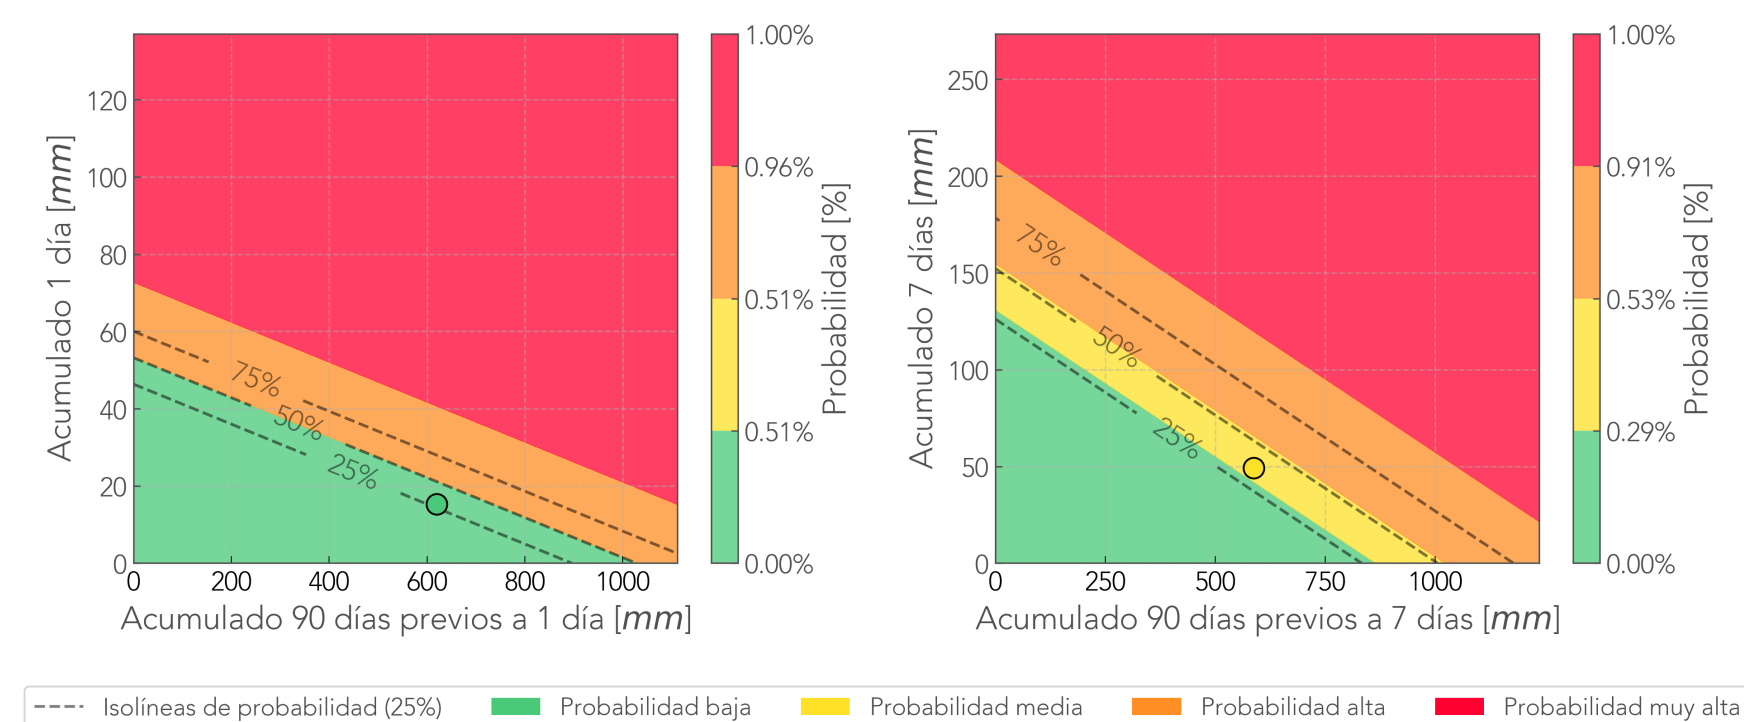
Comparación Reciente-Antecedente  
Pluviómetro Pajarito - Medellín

Deslizamiento: Pajarito  
Pluviómetro 20. Prob. media (36%) en día 7.  
TDR 100479 Cable 1.  
TDR 100479 Cable 2.

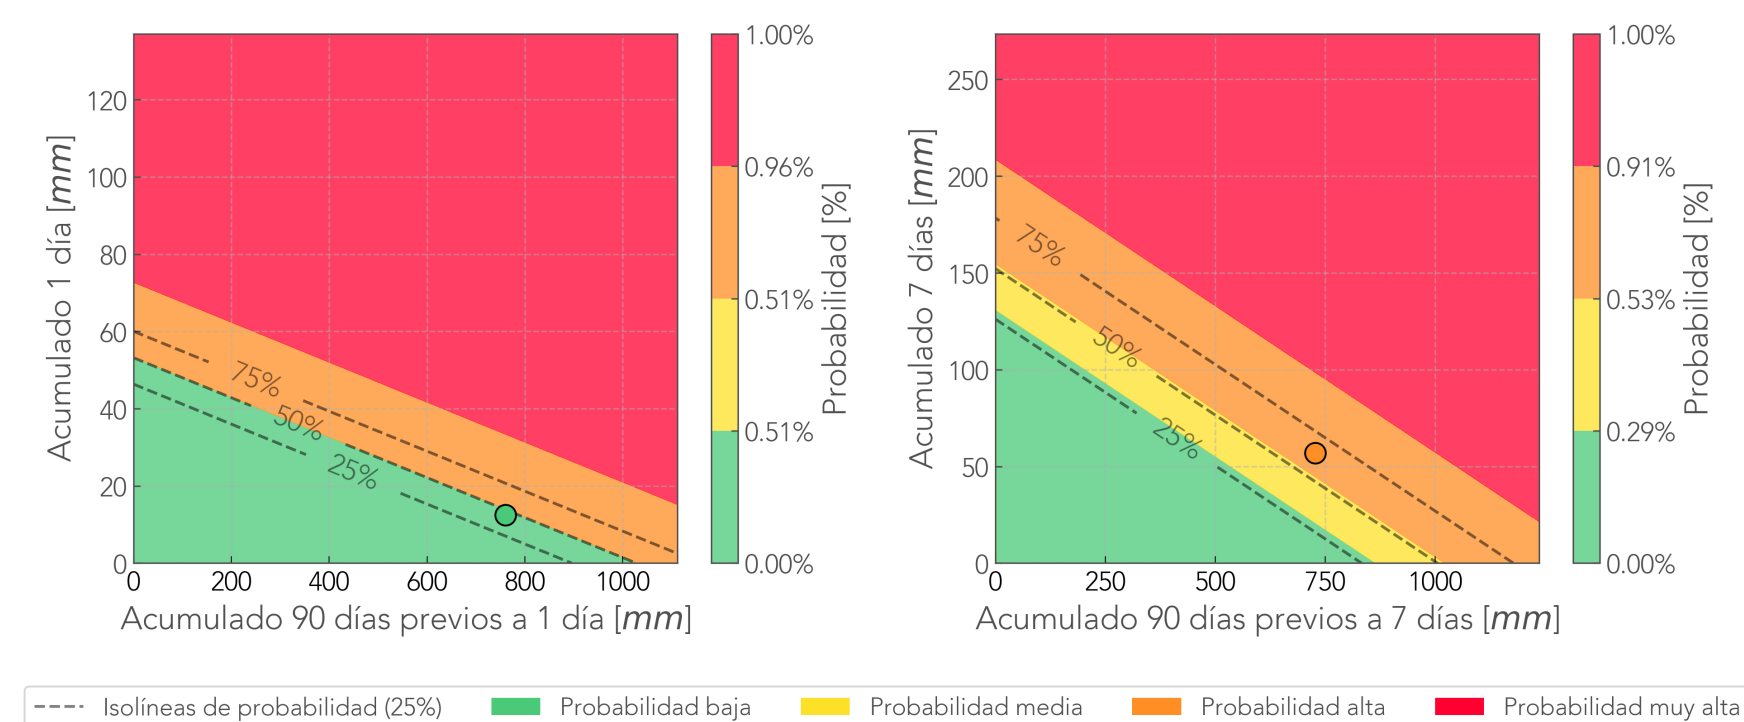
Comparación Reciente-Antecedente  
Pluviómetro Pueblo Viejo - La Estrella

Deslizamiento: Pueblo Viejo  
Pluviómetro 420. Prob. alta (65%) en día 7.  
Extensometro 556: Inactivo.  
Acelerometro 557: Inactivo.  
HumedadSuelo 555: Inactivo.  
Cámara Pueblo\_Viejo.

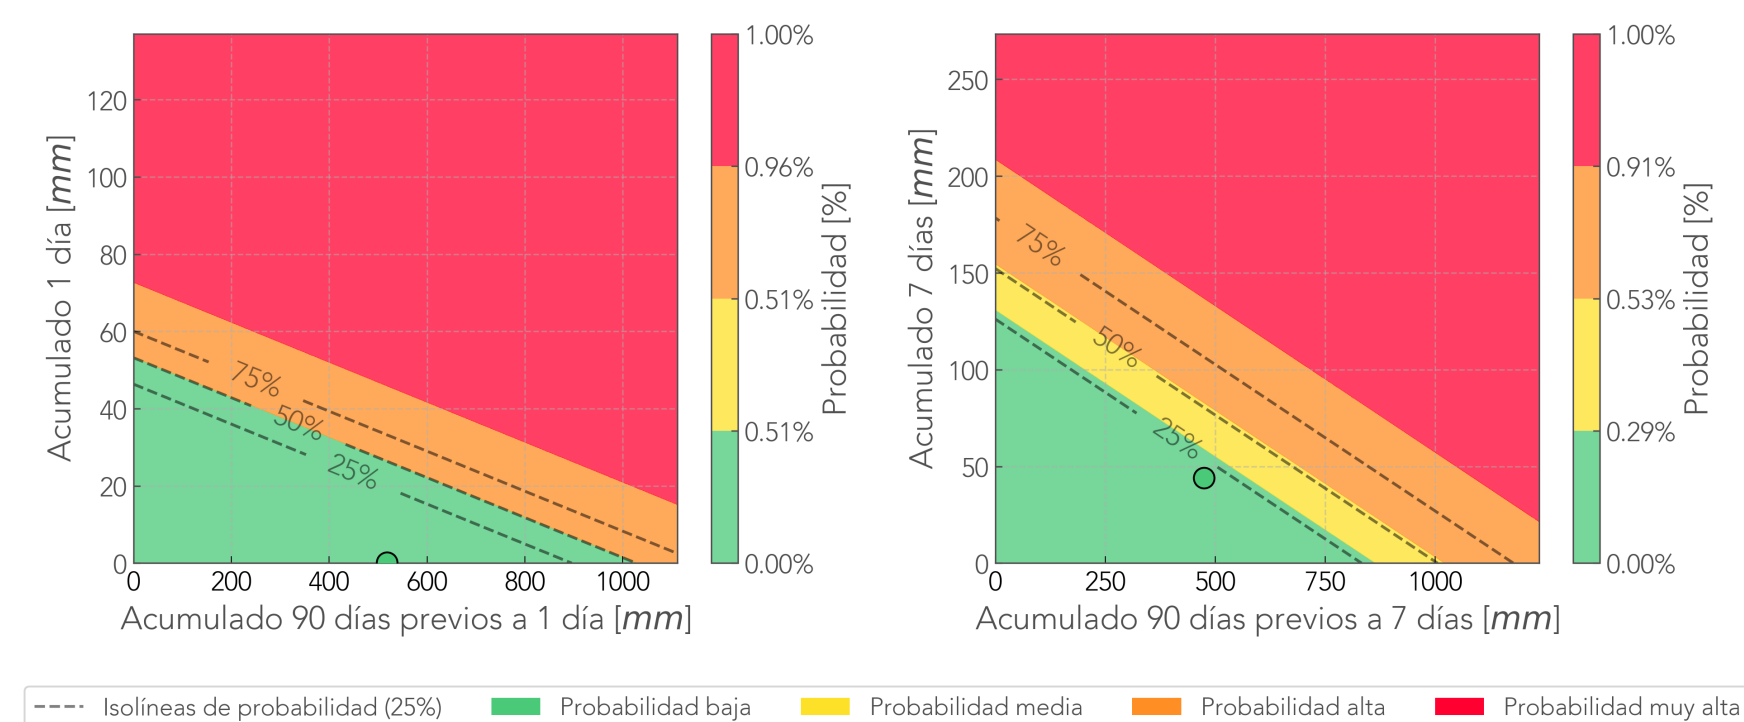
Comparación Reciente-Antecedente  
Pluviómetro Manga Arriba - Girardota

Deslizamiento: Manga Arriba  
Pluviómetro 389.  
Extensometro 387: Inactivo.  
Extensometro 398: Inactivo.  
Acelerometro 390: Inactivo.  
HumedadSuelo 424: Inactivo.  
Cámara Manga\_Arriba. Error en vigilancia.

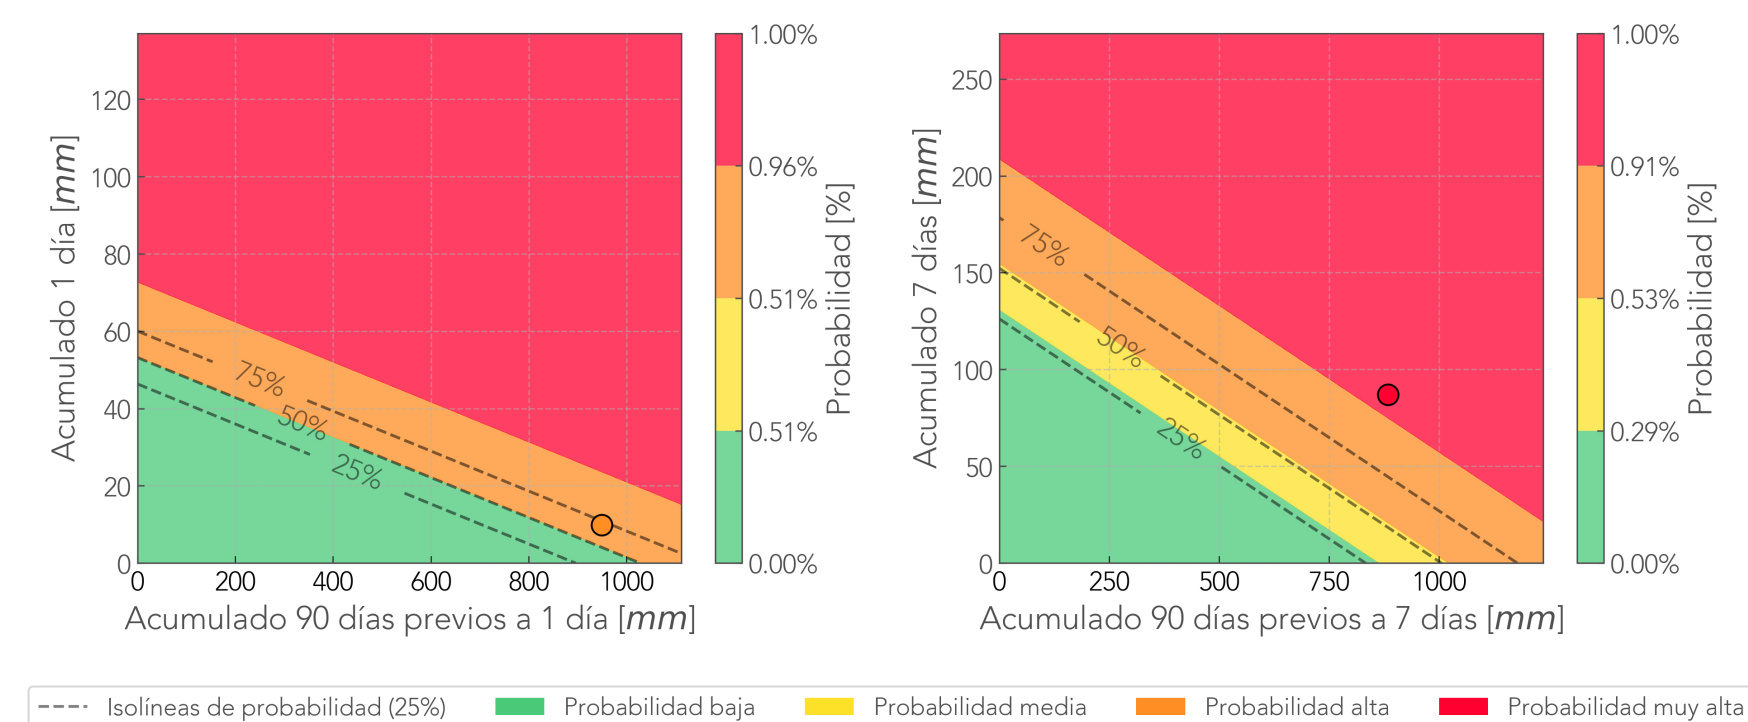
Comparación Reciente-Antecedente  
Pluviómetro Andalucía - Caldas

Deslizamiento: Andalucía  
Pluviómetro 432. Prob. alta (72%) en día 1. Prob. muy alta (95%) en día 7.  
Cámara Andalucía.

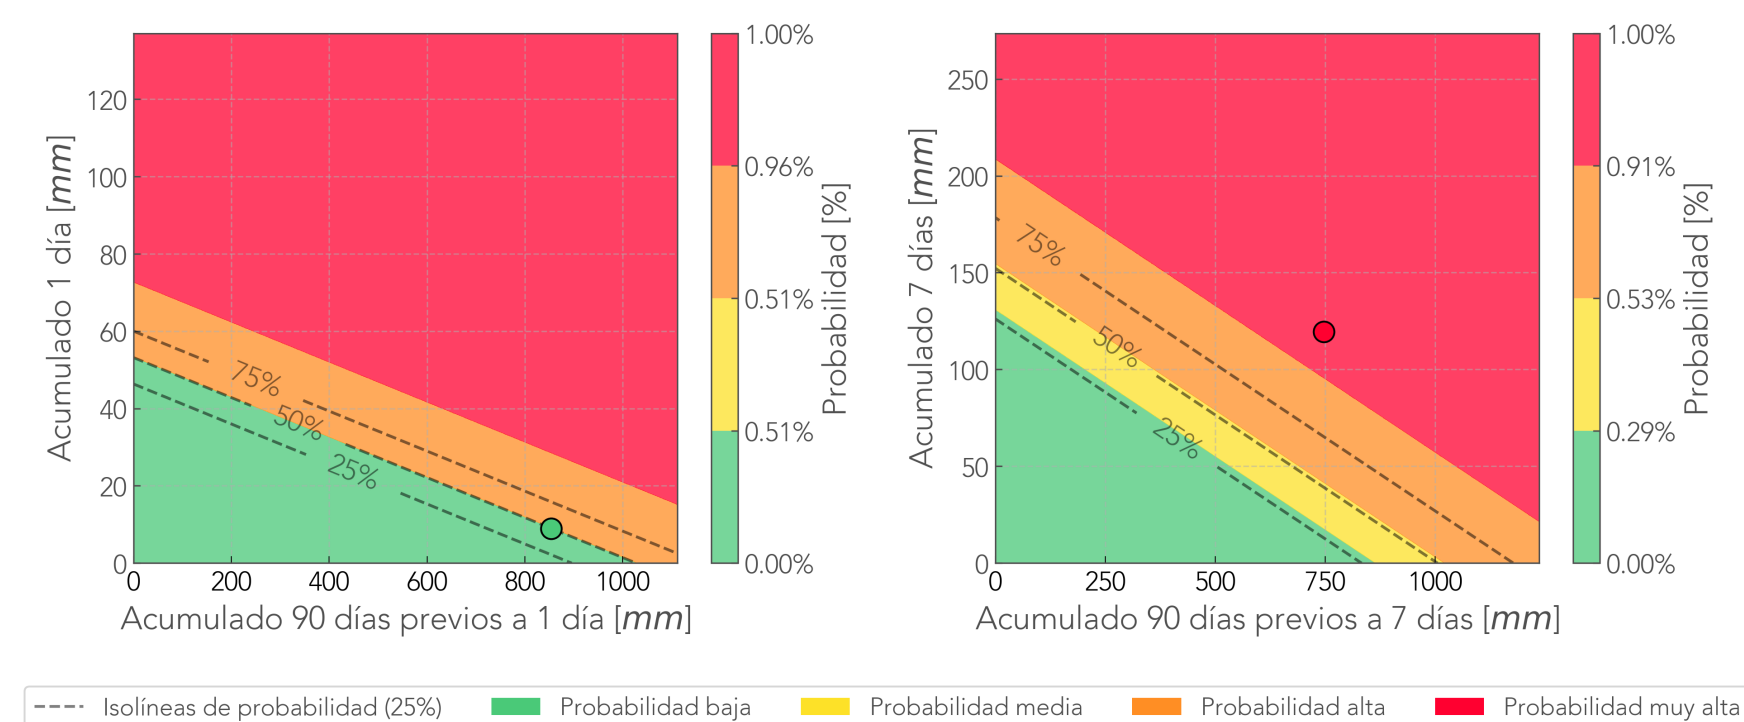
Comparación Reciente-Antecedente  
Pluviómetro Salinas - Caldas

Deslizamiento: Salinas  
Pluviómetro 383. Prob. muy alta (97%) en día 7.  
Extensometro 384: Inactivo.  
Acelerometro 381: Inactivo.  
Cámara Salinas.

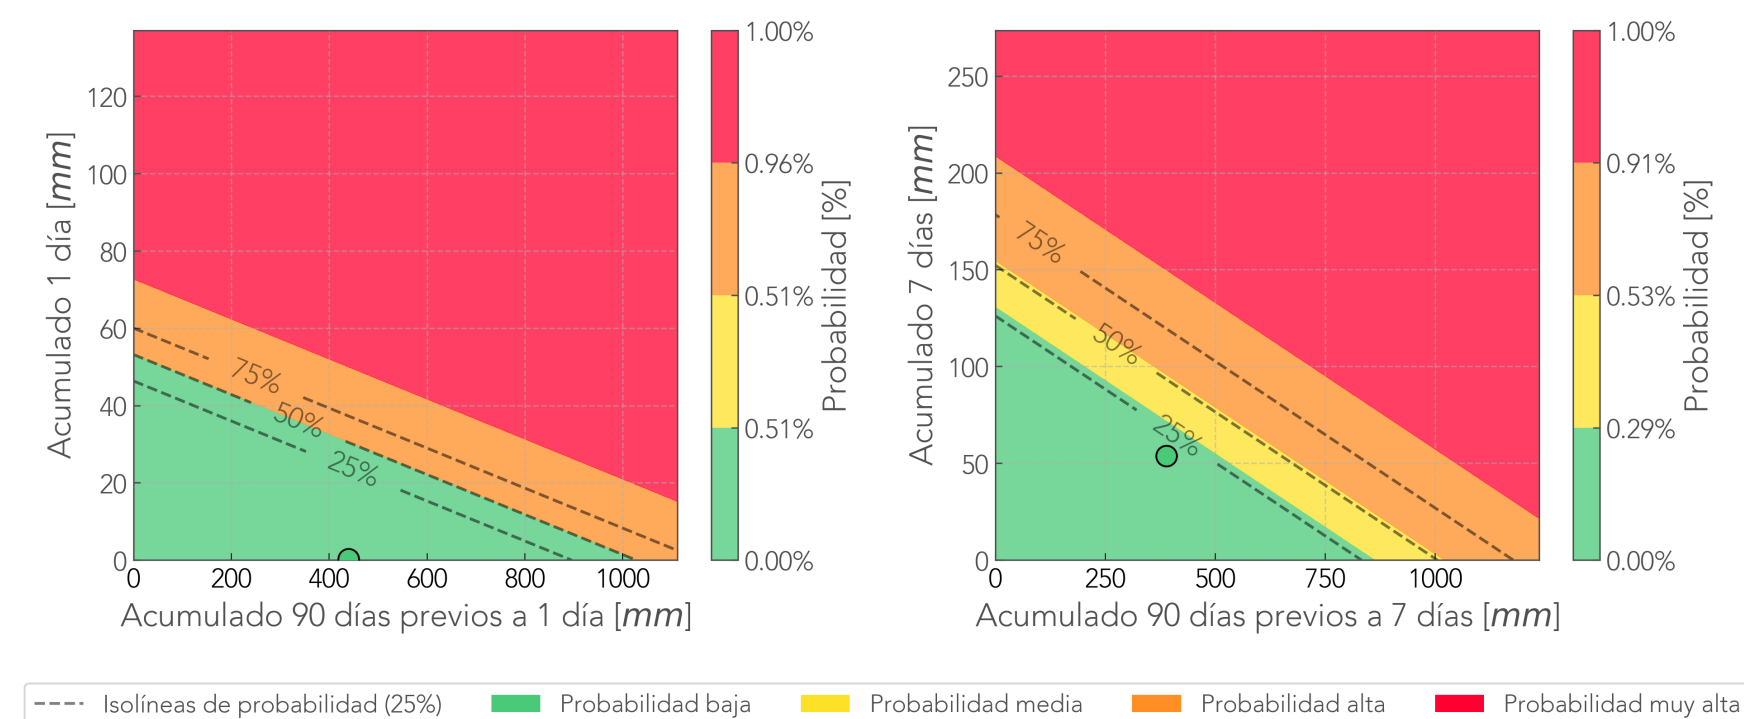
Comparación Reciente-Antecedente  
Pluviómetro Ancon Norte - Copacabana

Deslizamiento: Ancon Norte  
Pluviómetro 373.  
Extensómetro 372: Inactivo.  
Extensómetro 385: Inactivo.  
Acelerómetro 379.  
Acelerómetro 374: Inactivo.  
HumedadSuelo 436: Inactivo.  
TDR 100269 Cable 1.  
TDR 100269 Cable 2.

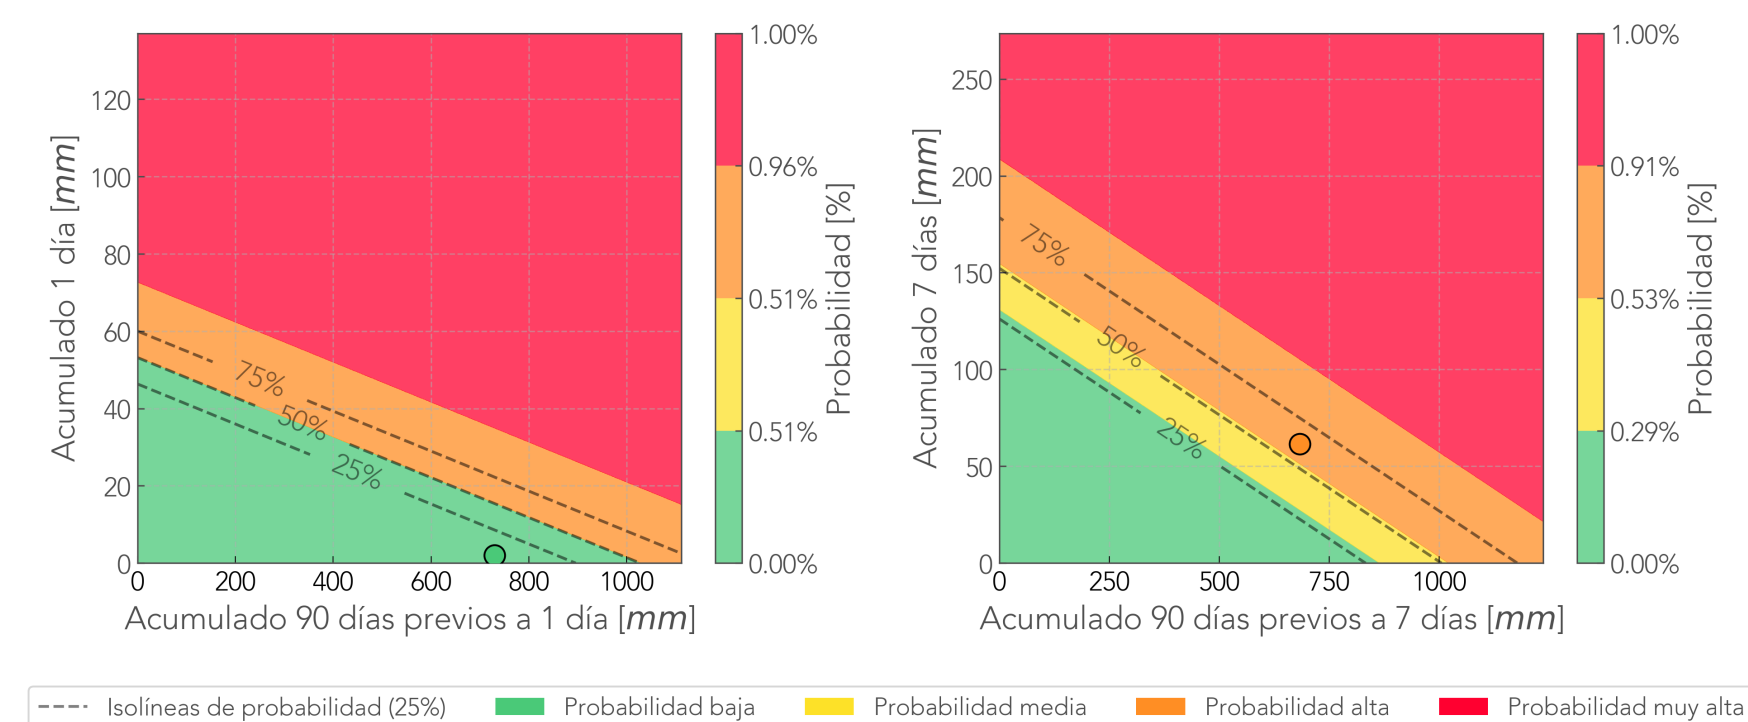
Comparación Reciente-Antecedente  
Pluviómetro El Canalon - Sabaneta

Deslizamiento: El Canalon  
Pluviómetro 193. Prob. alta (63%) en día 7.  
Cámara El\_Canalon.

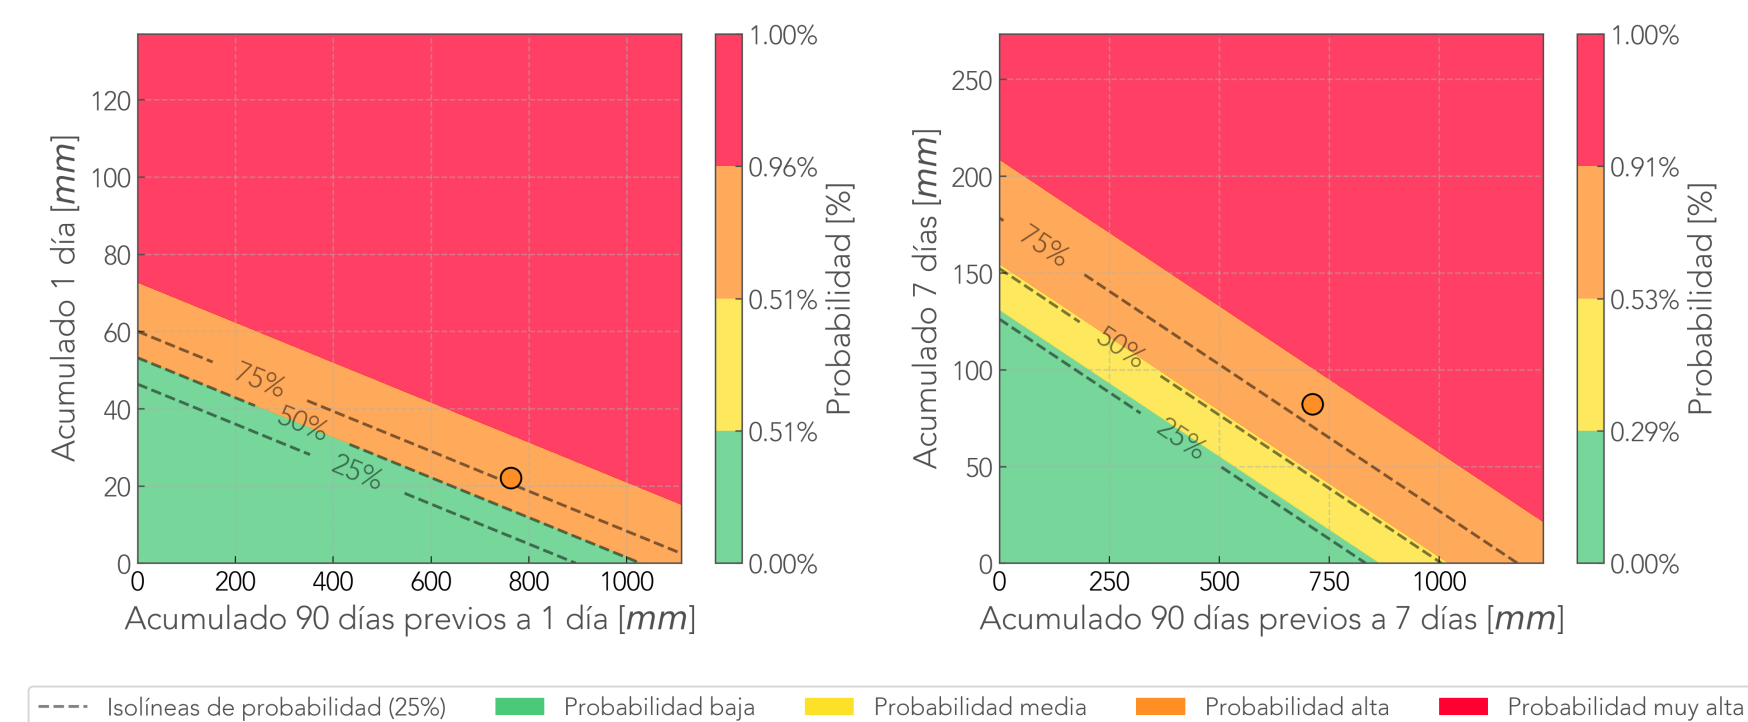
Comparación Reciente-Antecedente  
Pluviómetro La Raya - La Estrella

Deslizamiento: La Raya  
Pluviómetro 261. Prob. alta (79%) en día 1. Prob. alta (83%) en día 7.  
Cámara La\_Raya. Última foto hace 27 días

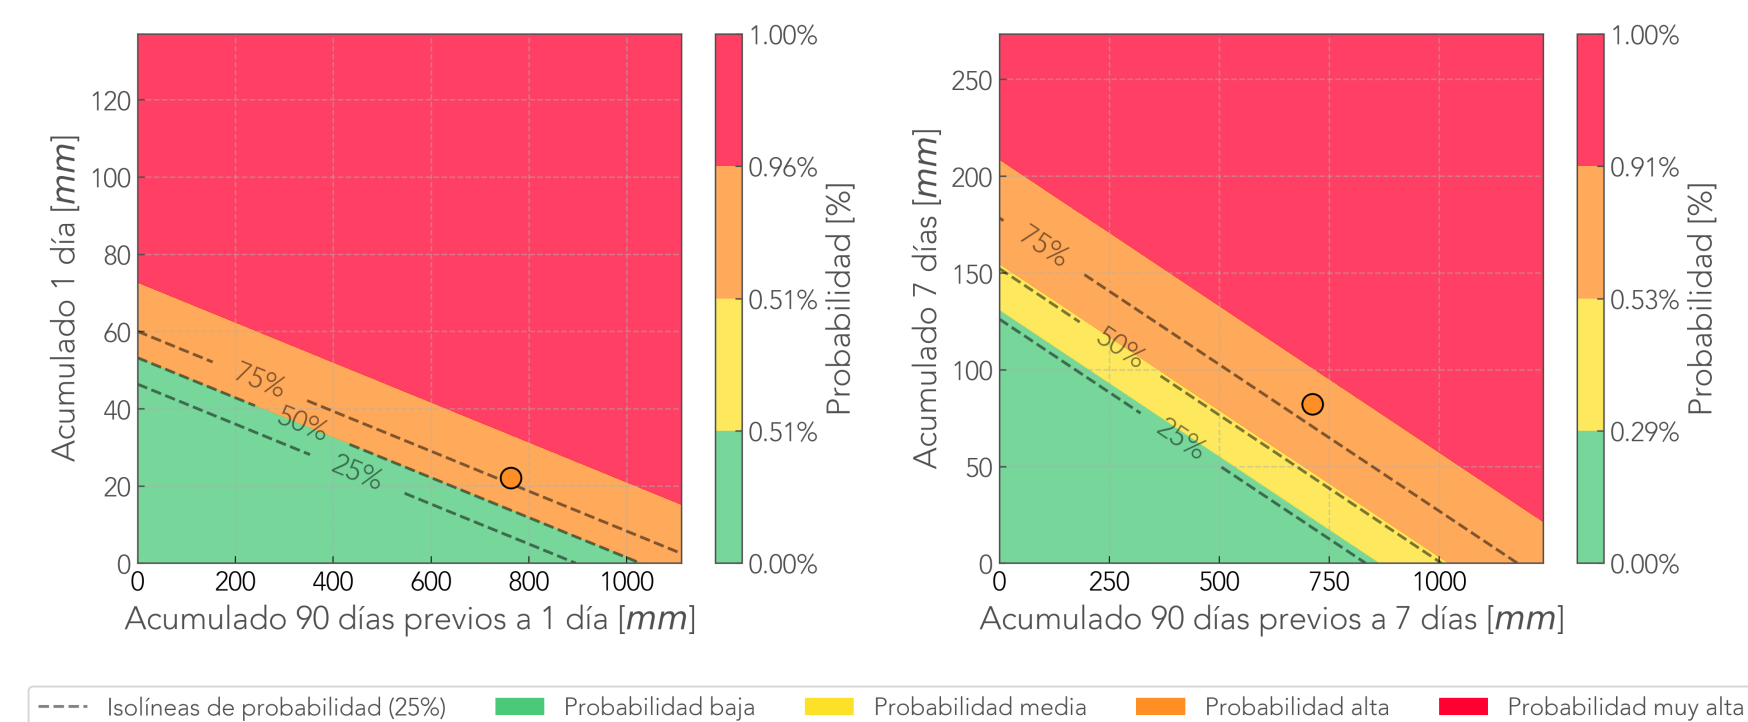
Comparación Reciente-Antecedente  
Pluviómetro La Raya - La Estrella

Deslizamiento: La Raya 2  
Pluviómetro 261. Prob. alta (79%) en día 1. Prob. alta (83%) en día 7.  
Cámara La\_Raya\_2.

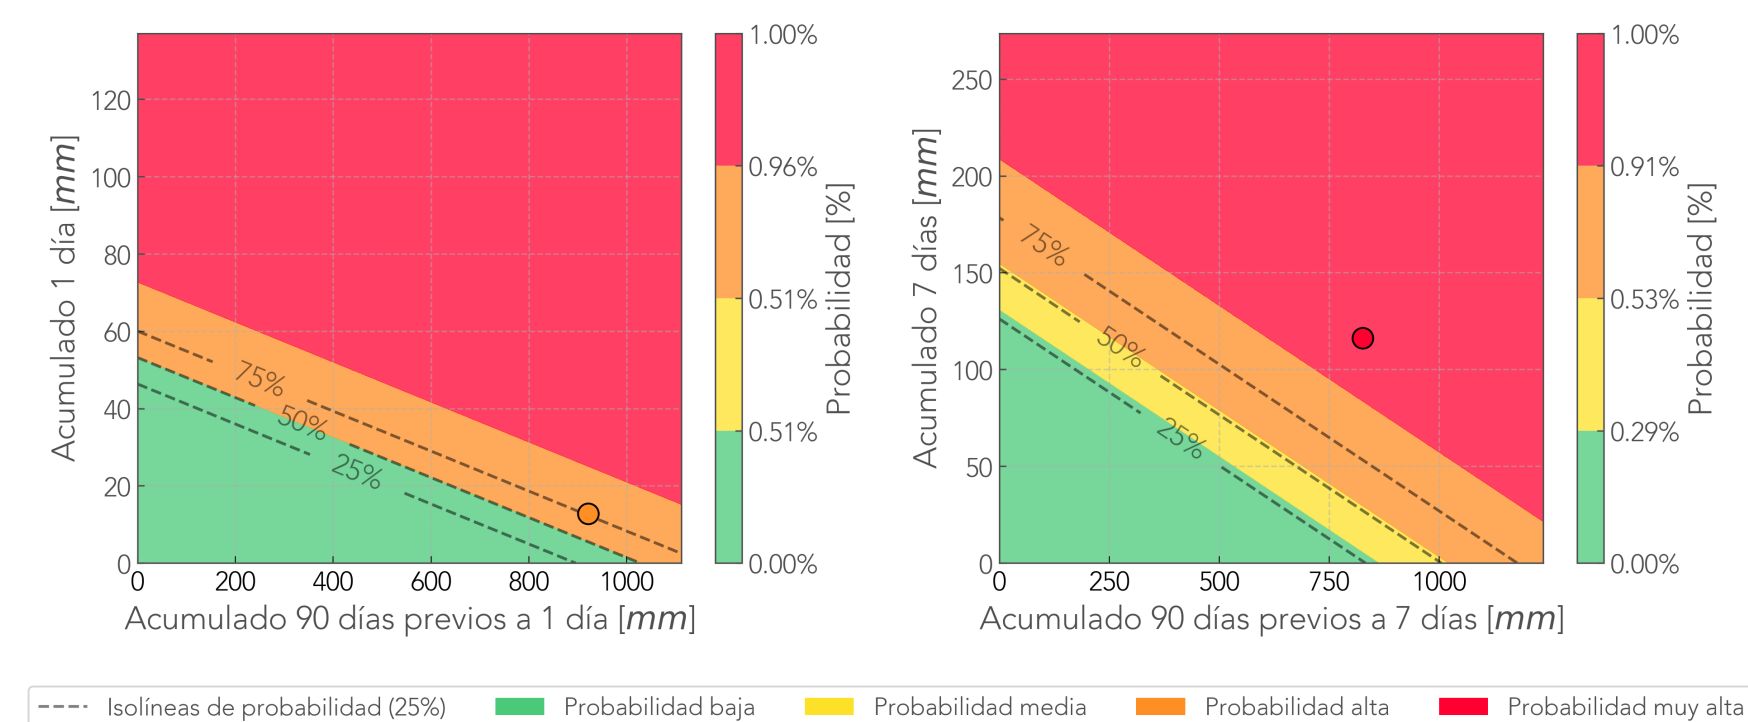
Comparación Reciente-Antecedente  
Pluviómetro La Valeria - Caldas

Deslizamiento: La Valeria  
Pluviómetro 515. Prob. alta (76%) en día 1. Prob. muy alta (98%) en día 7.  
TDR 100686 Cable 1.  
Cámara La\_Valeria.

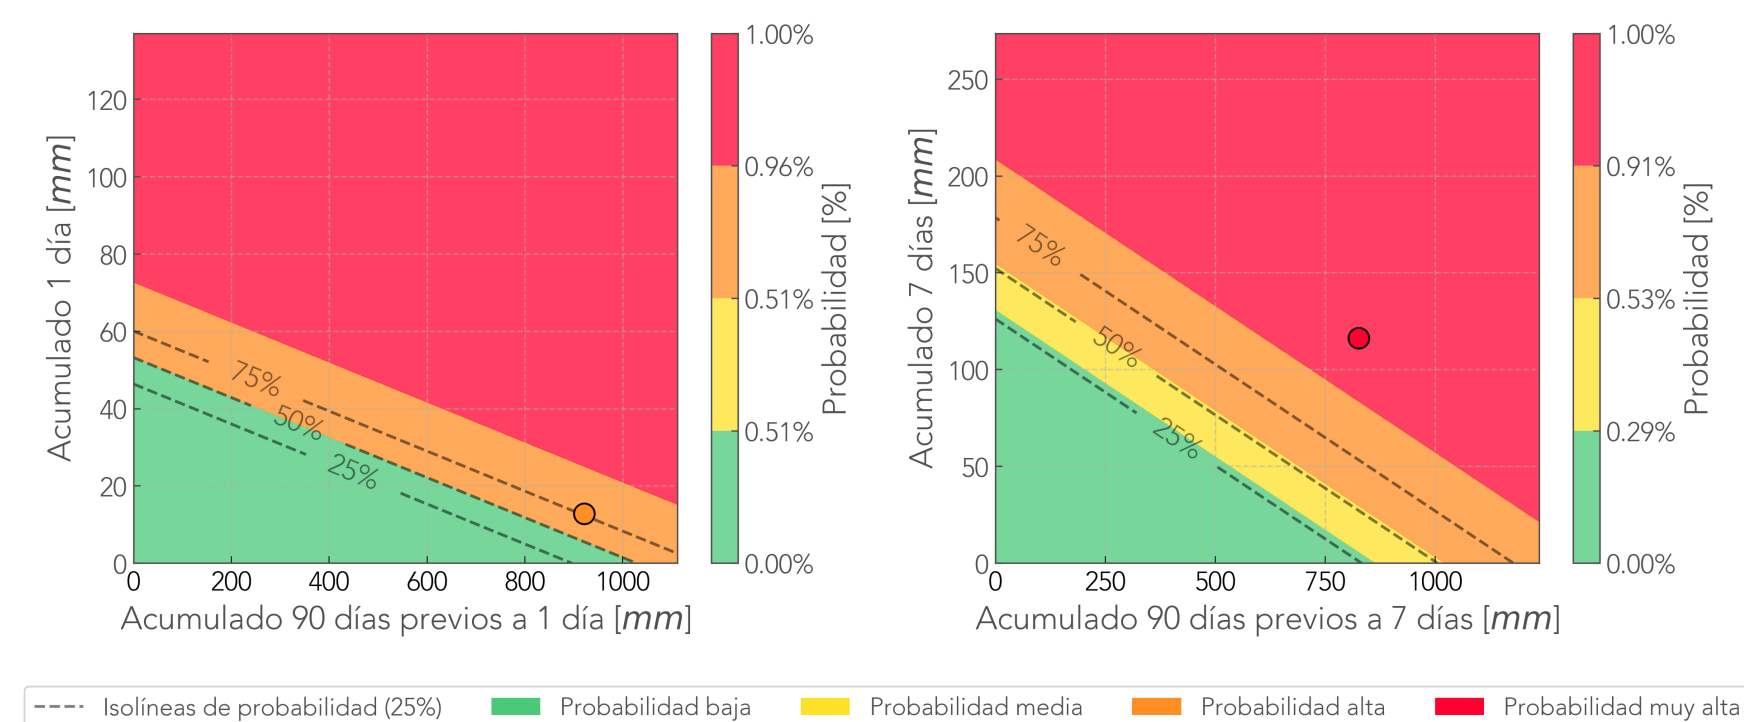
Comparación Reciente-Antecedente  
Pluviómetro La Valeria - Caldas

Deslizamiento: La Valeria 2  
Pluviómetro 515. Prob. alta (76%) en día 1. Prob. muy alta (98%) en día 7.  
Cámara La\_Valeria\_2.

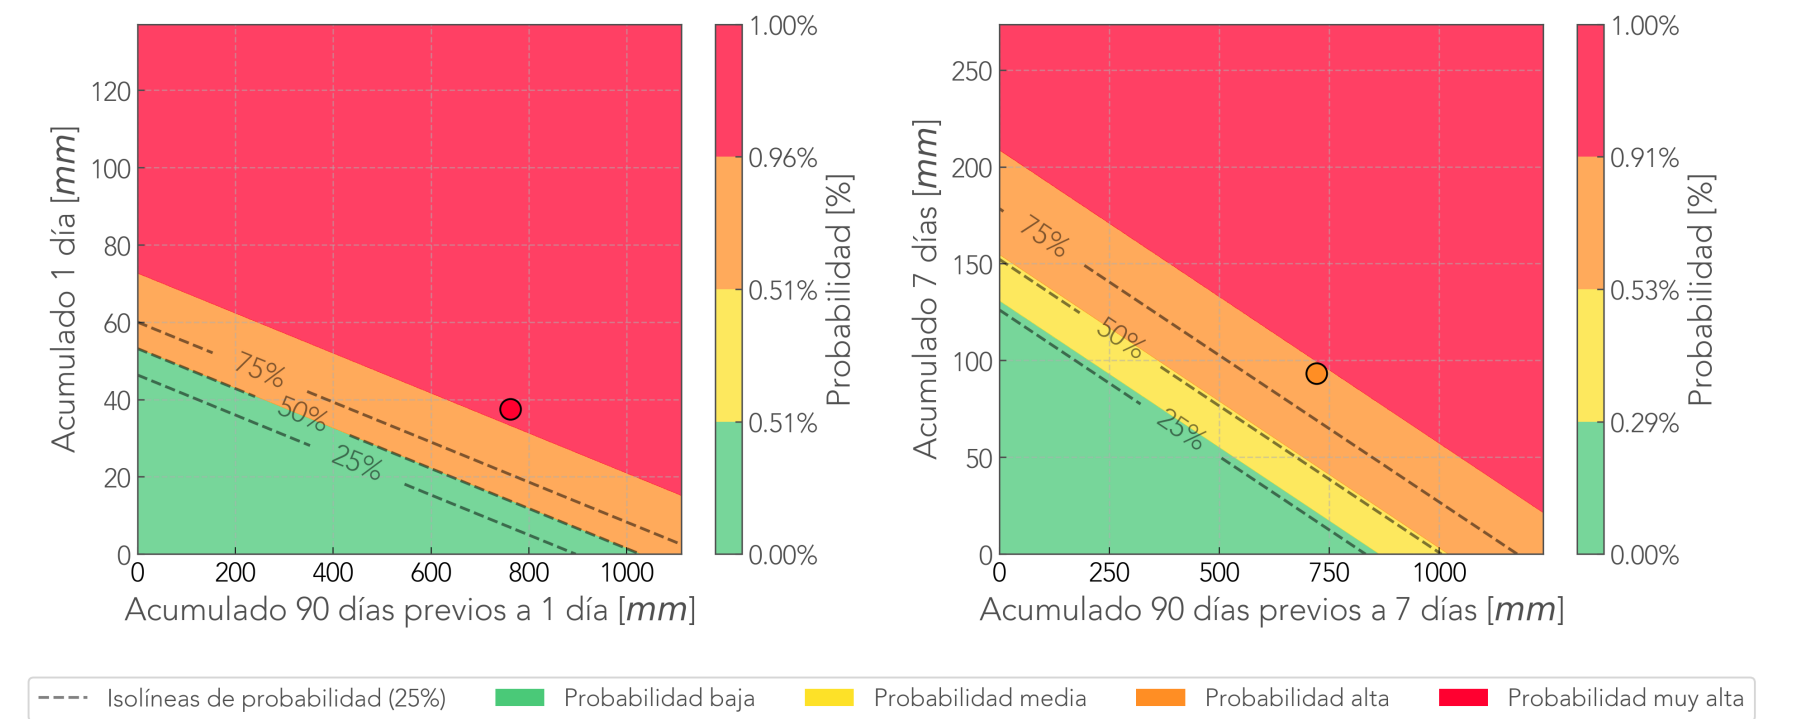
Comparación Reciente-Antecedente  
Pluviómetro Tierra Amarilla - La Estrella

Deslizamiento: Tierra Amarilla  
Pluviómetro 519. Prob. muy alta (98%) en día 1. Prob. alta (89%) en día 7.  
Cámara Tierra\_Amarilla.

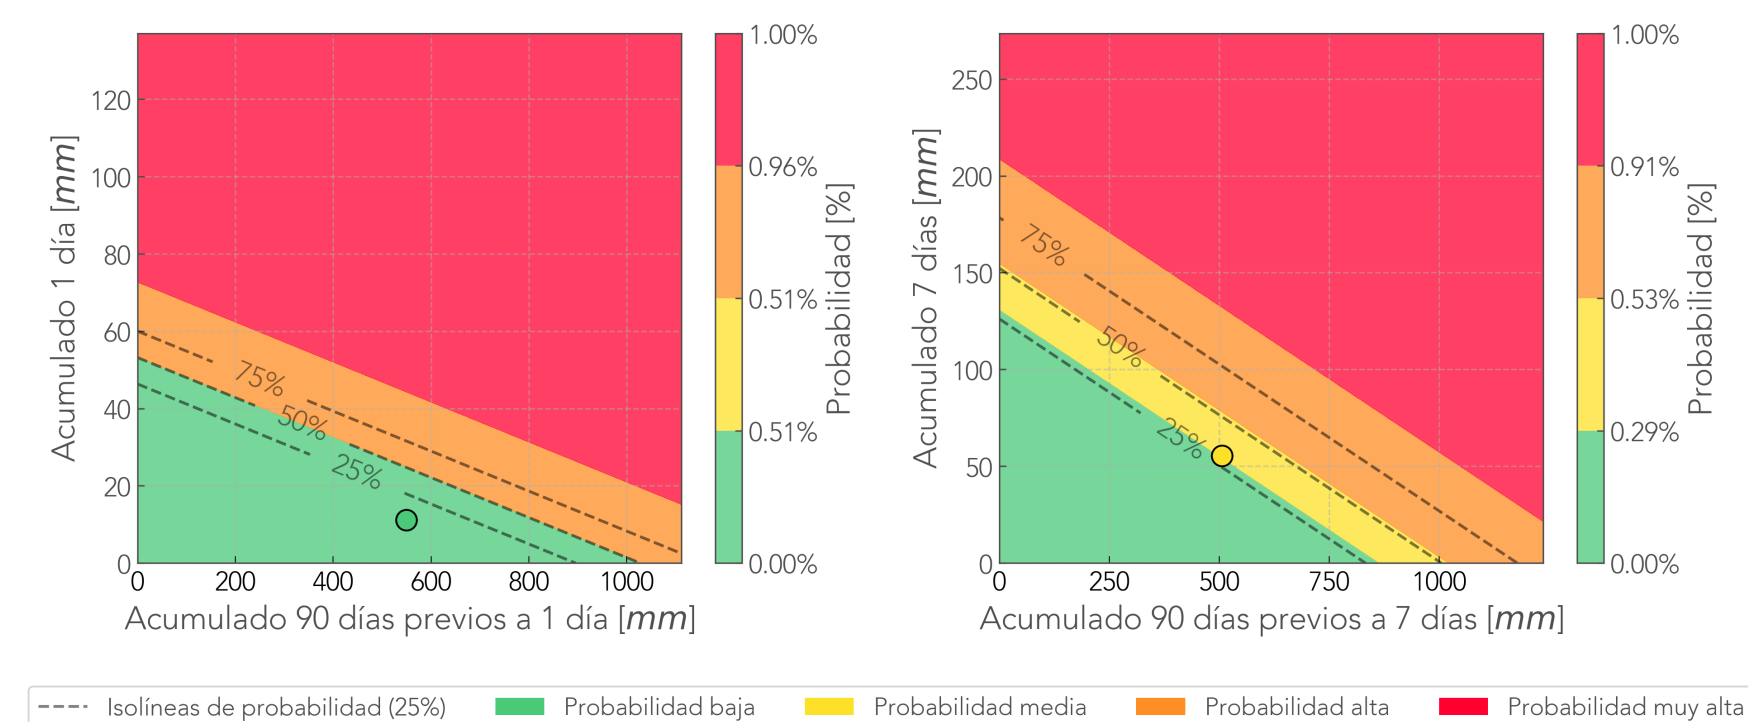
Comparación Reciente-Antecedente  
Pluviómetro U.R Atavanza - Medellín

Deslizamiento: U.R Atavanza  
Pluviómetro 22. Prob. media (30%) en día 7.  
Extensometro 521: Inactivo.  
Acelerometro 522: Inactivo.  
HumedadSuelo 570: Inactivo.  
Cámara U.R\_Atavanza.  
Cámara U.R\_Atavanza.

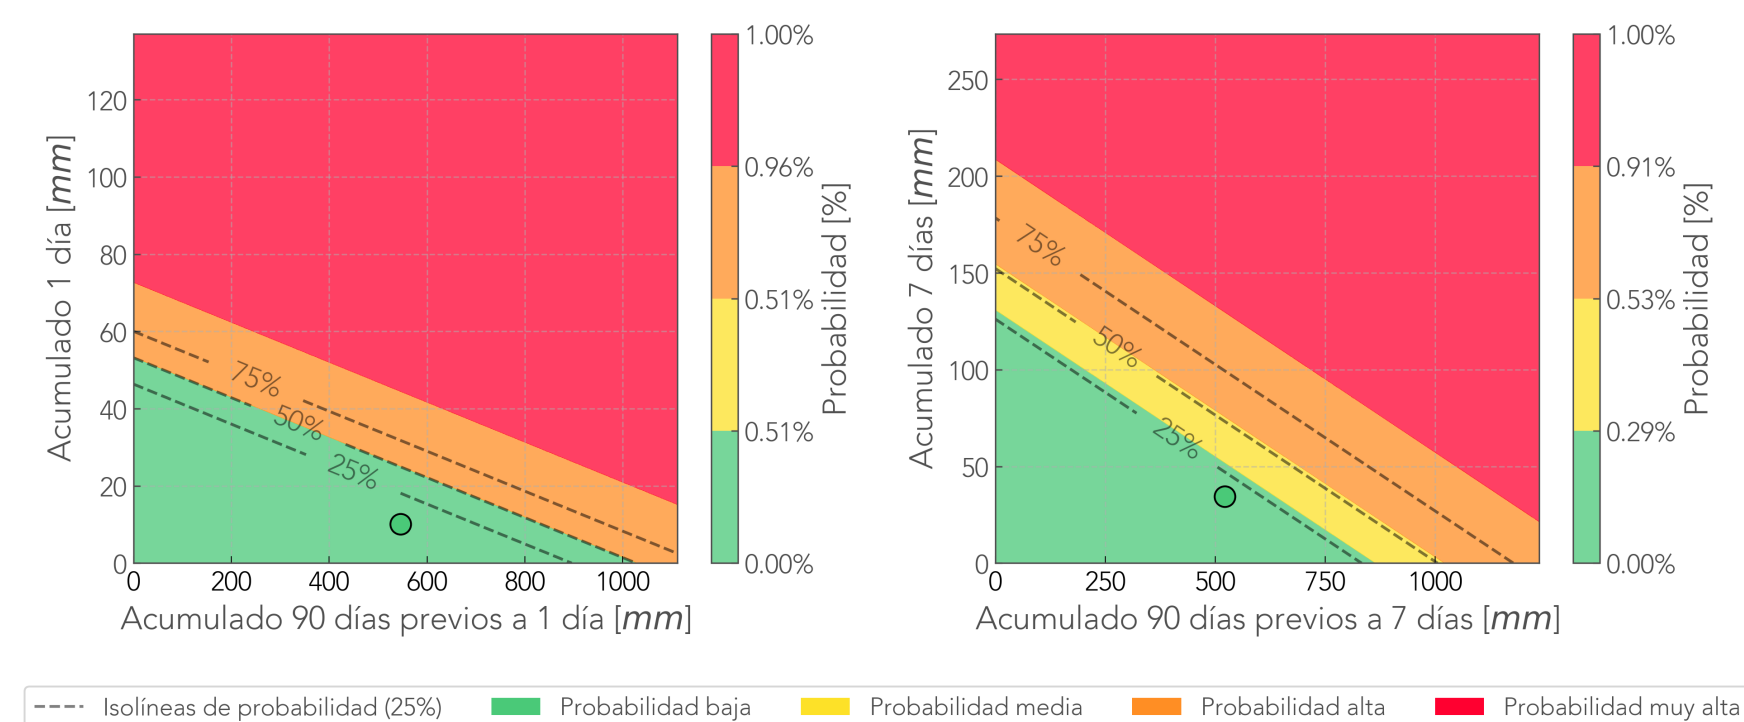
Comparación Reciente-Antecedente  
Pluviómetro Olaya Herrera - Medellín

Deslizamiento: Olaya Herrera

Pluviómetro 456.

Acelerómetro 563. Horas alerta: 1 - Horas críticas: 0 en TR\_C1

Horas alerta: 4 - Horas críticas: 2 en TR\_B1

Acelerómetro 564.

Acelerómetro 525: Inactivo.

Acelerómetro 526: Inactivo.

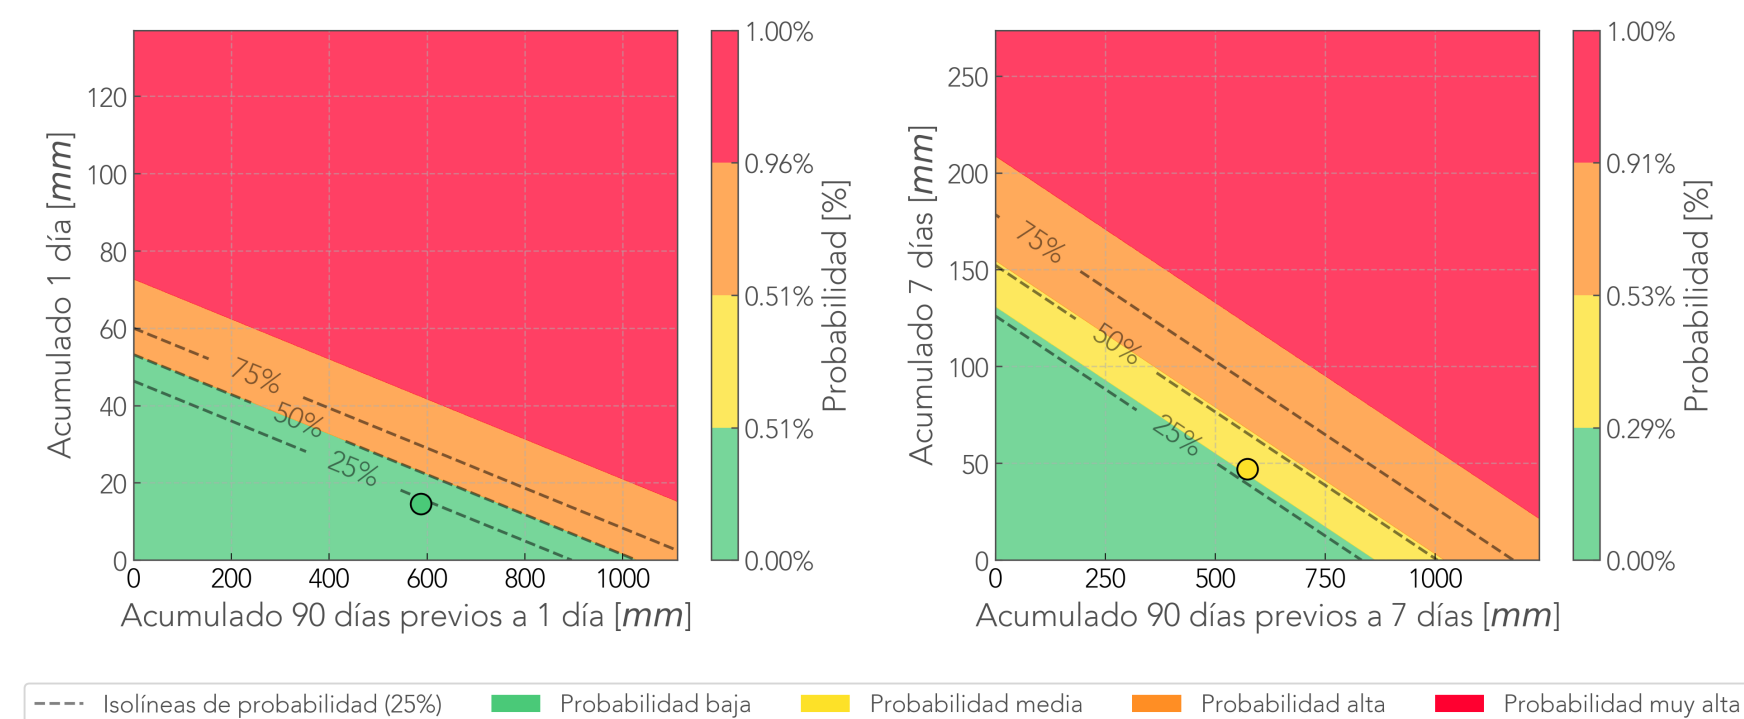
Comparación Reciente-Antecedente  
Pluviómetro Villatina - Medellín

Deslizamiento: Villatina  
Pluviómetro 551. Prob. media (32%) en día 7.  
Cámara Villatina.
