Este es un reporte de de monitoreo de las 24h  
antecedentes de los sitios críticos.  
Fue generado automáticamente.

Geotecnia - SIATA

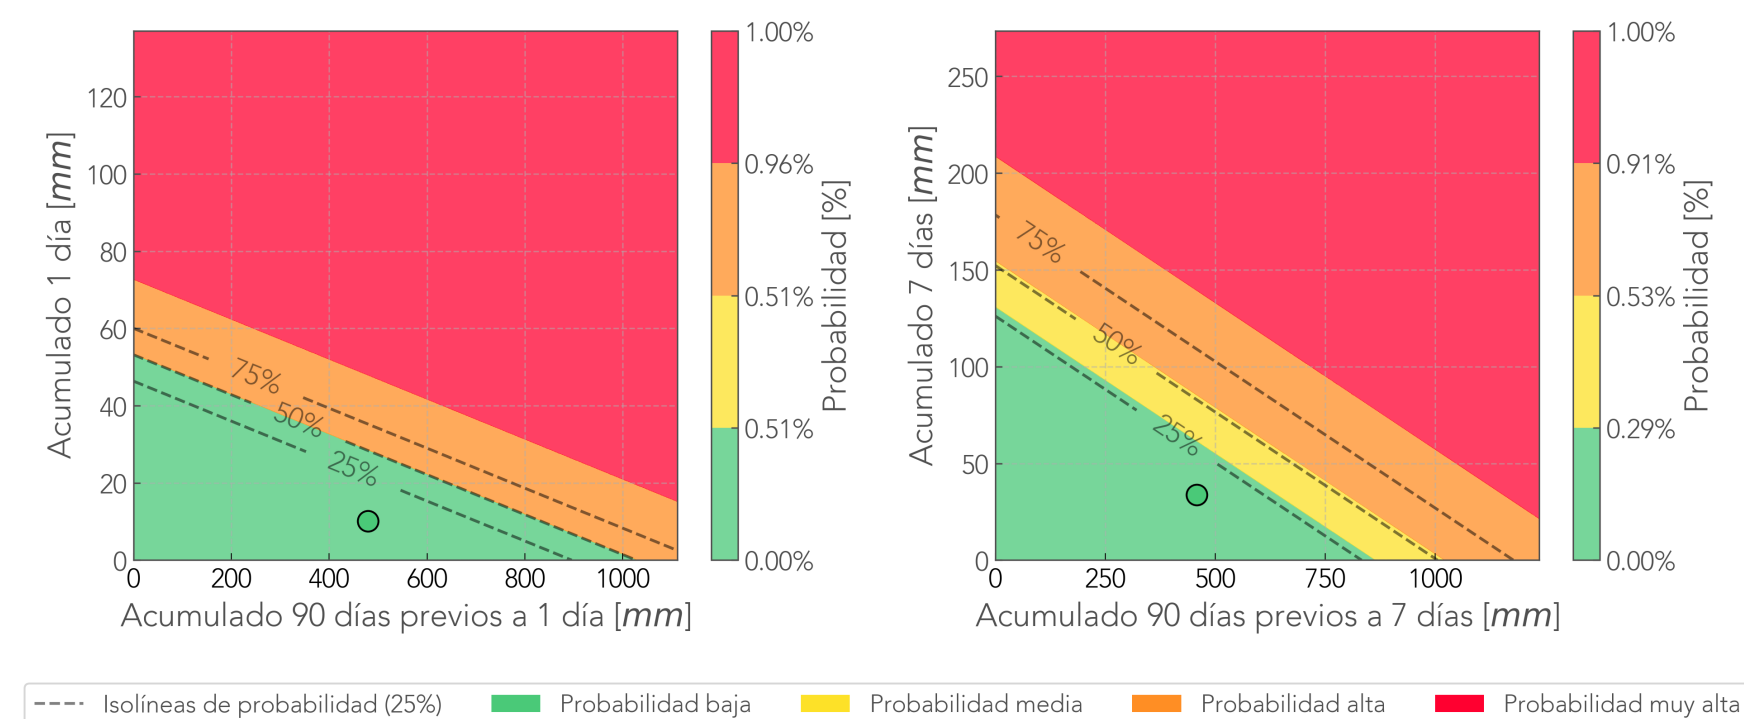
Comparación Reciente-Antecedente  
Pluviómetro La Bermejala - Medellín

Deslizamiento: La Bermejala  
Pluviómetro 558.  
Extensometro 616: Inactivo.  
Acelerometro 617: Inactivo.  
HumedadSuelo 618: Inactivo.  
Cámara La\_Bermejala.

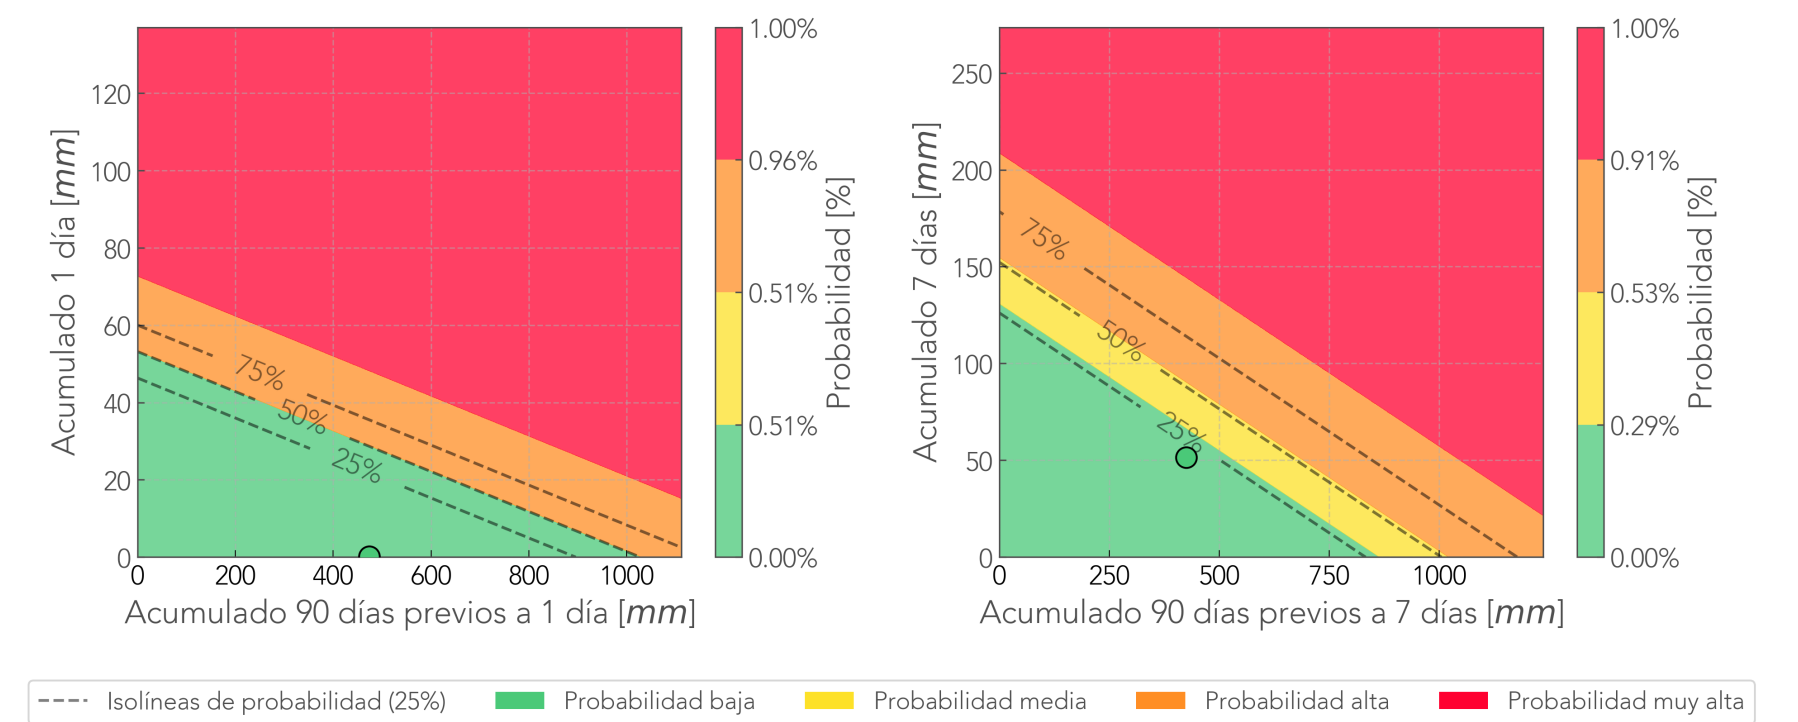
Comparación Reciente-Antecedente  
Pluviómetro AutopistaNorte Vivero - Copacabana

Deslizamiento: AutopistaNorte Vivero  
Pluviómetro 32.  
Cámara AutopistaNorte\_Vivero.

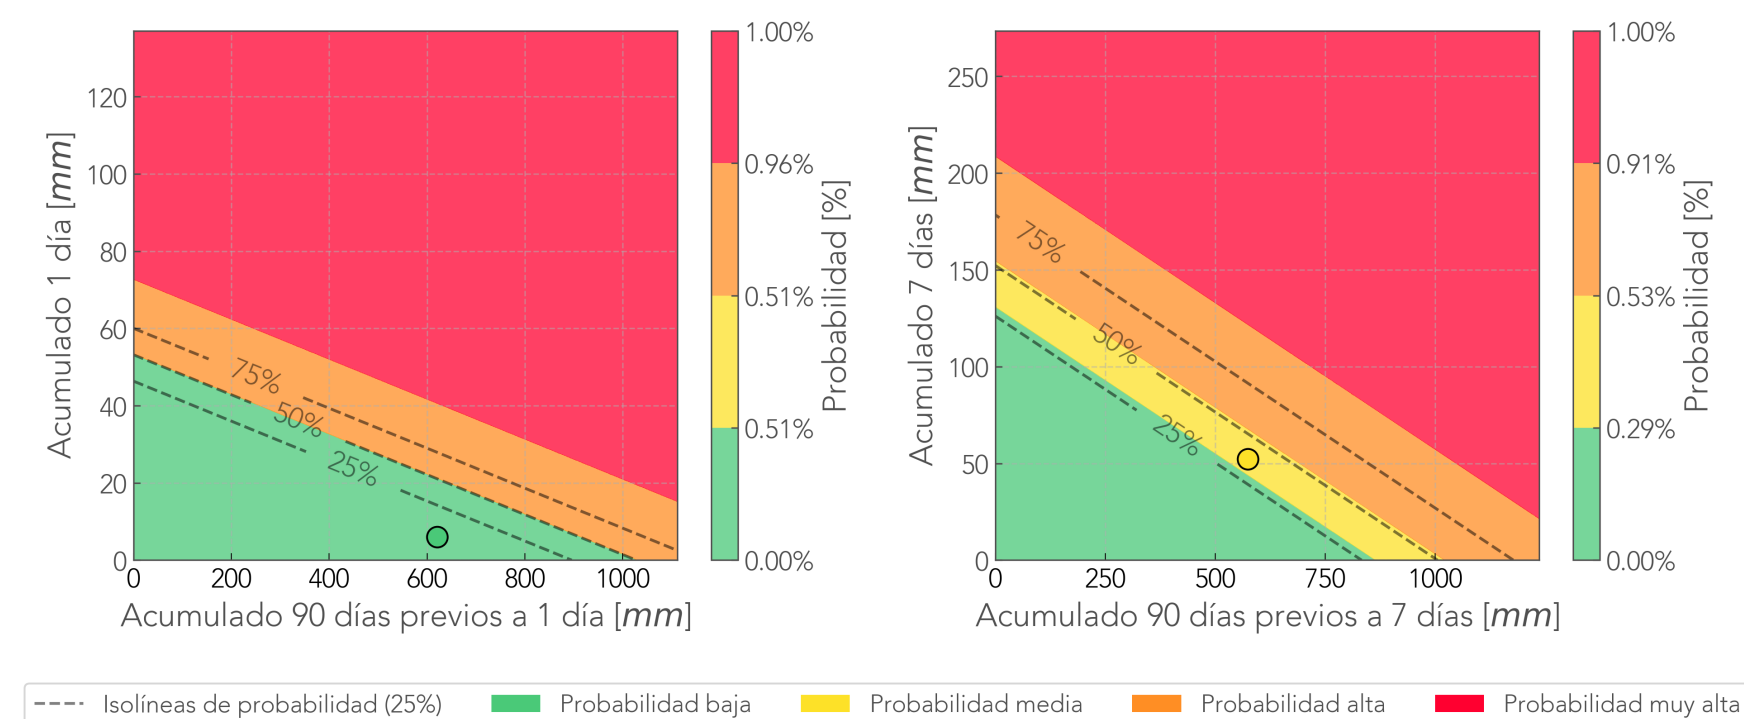
Comparación Reciente-Antecedente  
Pluviómetro Las Playas - Medellín

Deslizamiento: Las Playas  
Pluviómetro 2. Prob. media (37%) en día 7.  
Cámara Las\_Playas.

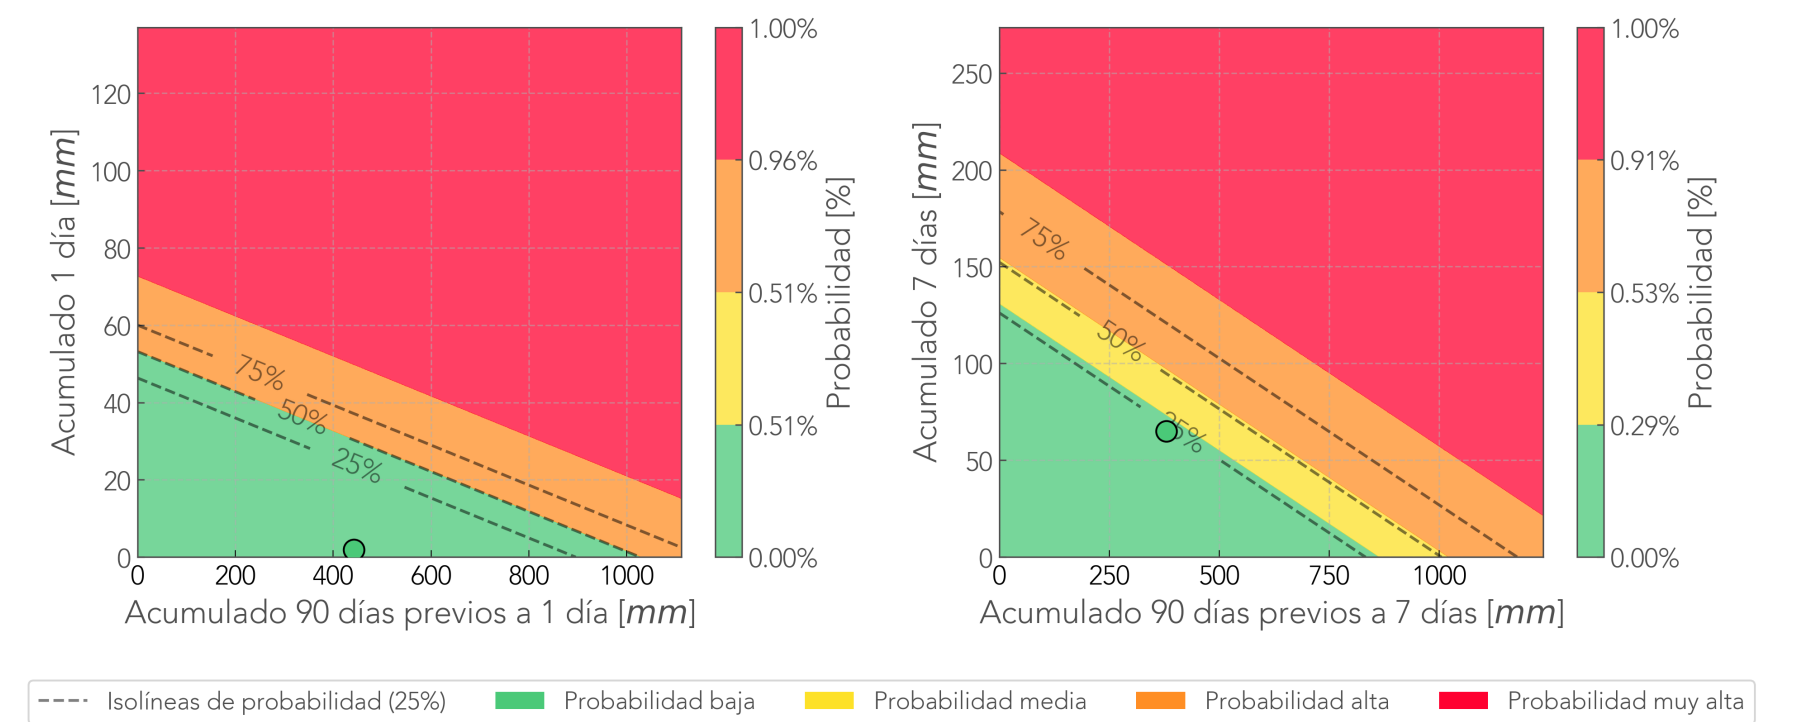
Comparación Reciente-Antecedente  
Pluviómetro La Gabriela - Bello

Deslizamiento: La Gabriela  
Pluviómetro 70.  
Cámara La\_Gabriela. Última foto hace 202 días

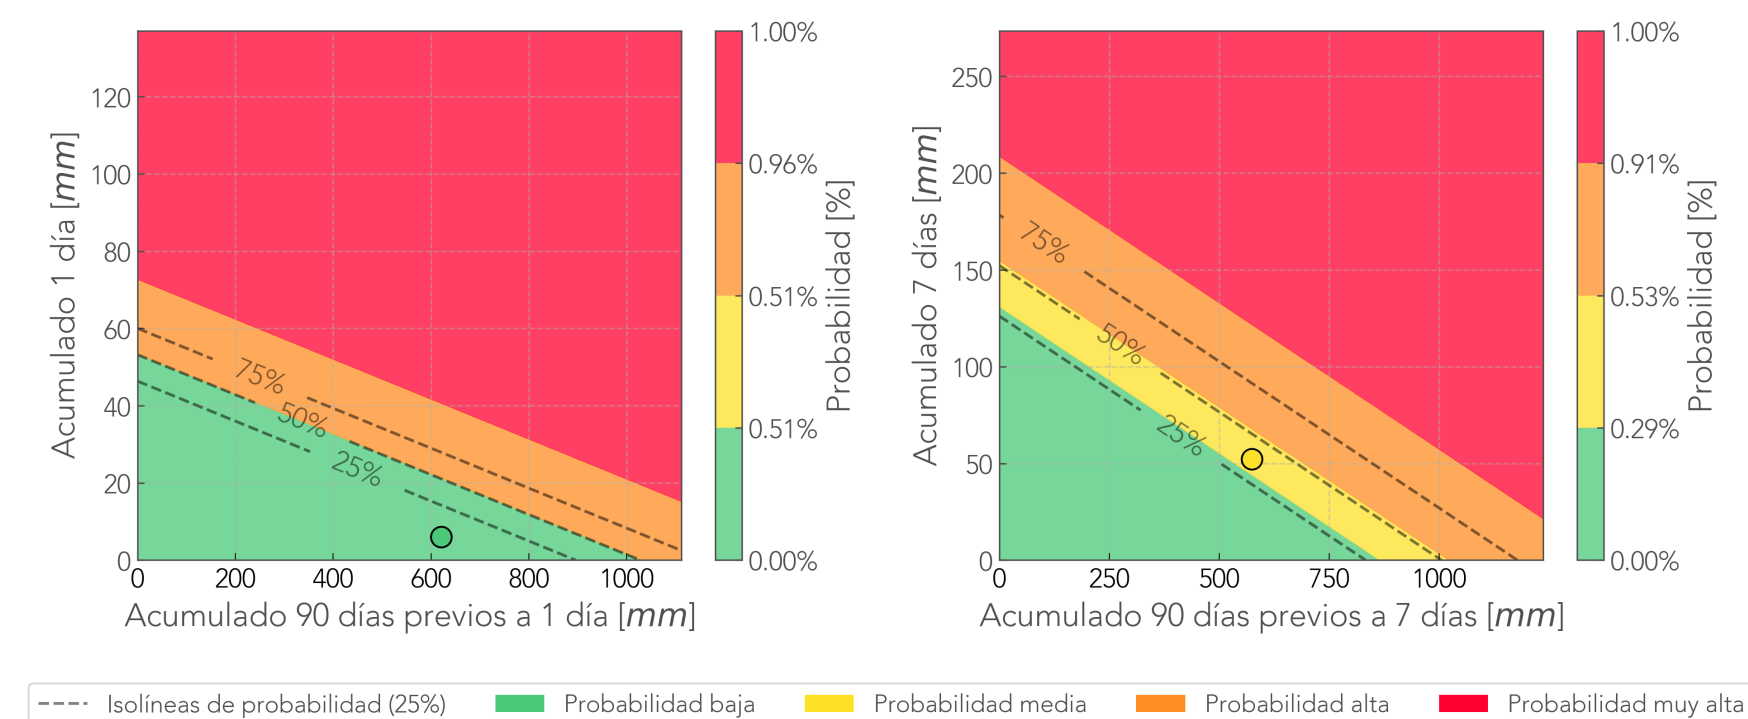
Comparación Reciente-Antecedente  
Pluviómetro Las Playas - Medellín

Deslizamiento: Villalía  
Pluviómetro 2. Prob. media (37%) en día 7.  
Cámara Villalía.
