Este es un reporte de de monitoreo de las 24h  
antecedentes de los sitios críticos.  
Fue generado automáticamente.

Geotecnia - SIATA

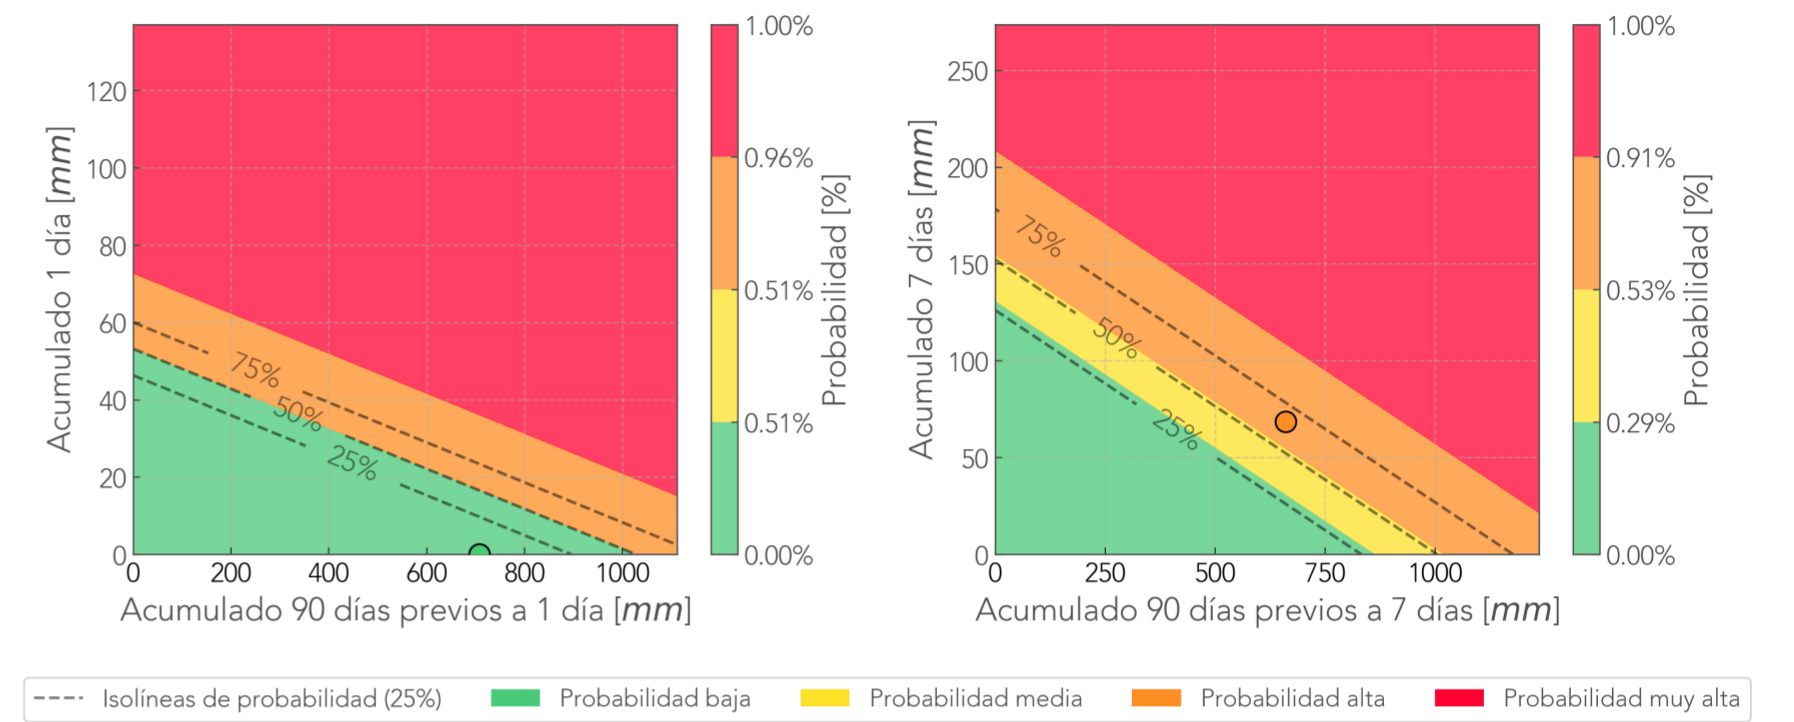
Comparación Reciente-Antecedente  
 Pluviómetro Montanita - Medellín

Deslizamiento: Montanita  
 Pluviómetro 418. Prob. alta (67%) en día 7.  
 Extensómetro 453: Inactivo.  
 Acelerómetro 454: Inactivo.  
 HumedadSuelo 455: Inactivo.  
 Cámara Montanita.

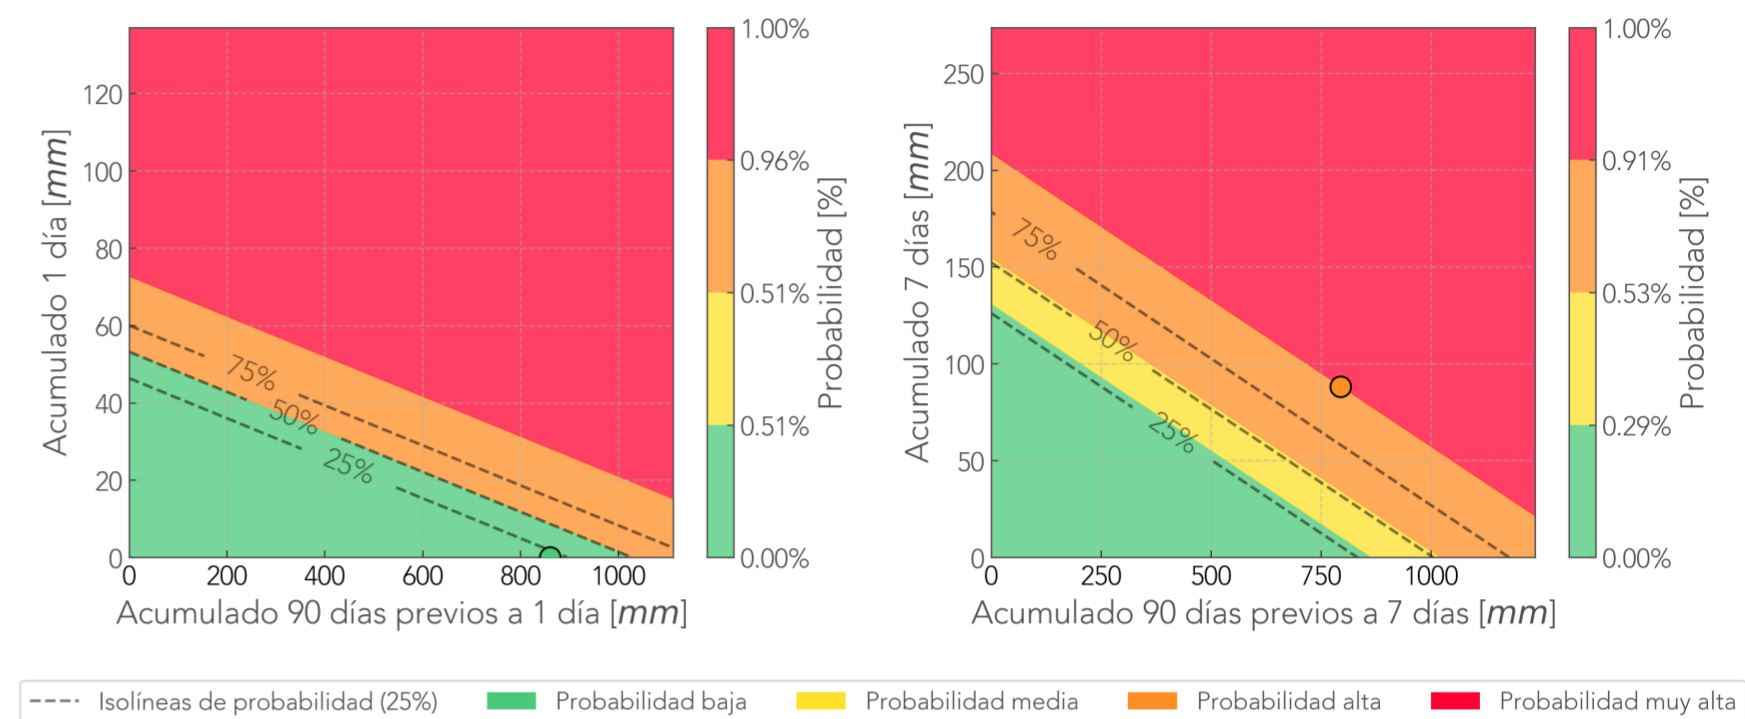
Comparación Reciente-Antecedente  
Pluviómetro Palmitas - Medellín

Deslizamiento: Palmitas  
Pluviómetro 320. Prob. alta (91%) en día 7.  
Cámara Palmitas.

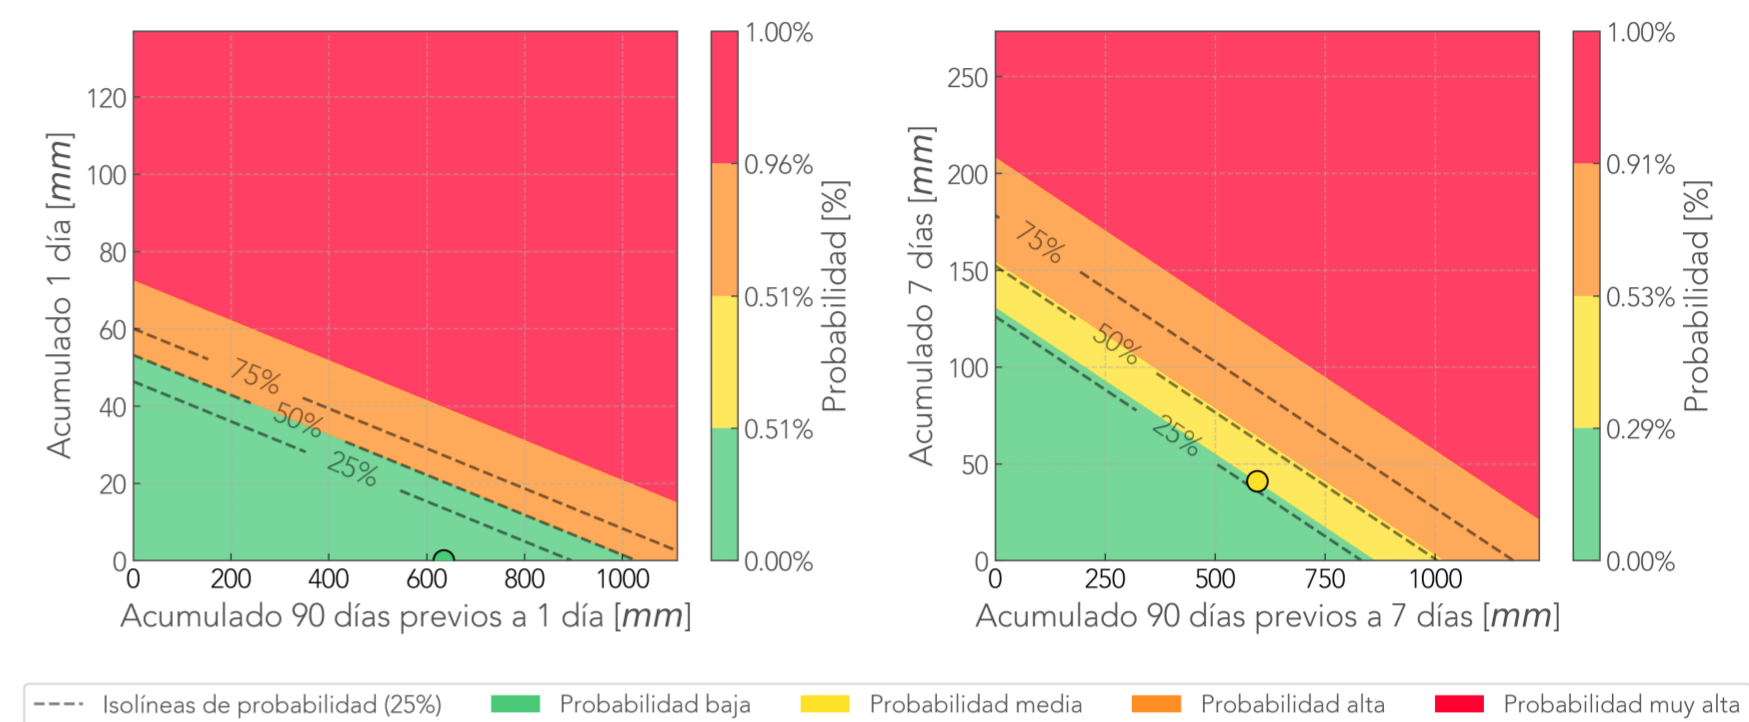
Comparación Reciente-Antecedente  
 Pluviómetro Pajarito - Medellín

Deslizamiento: Pajarito  
 Pluviómetro 20. Prob. media (29%) en día 7.  
 TDR 100479 Cable 1.  
 TDR 100479 Cable 2.

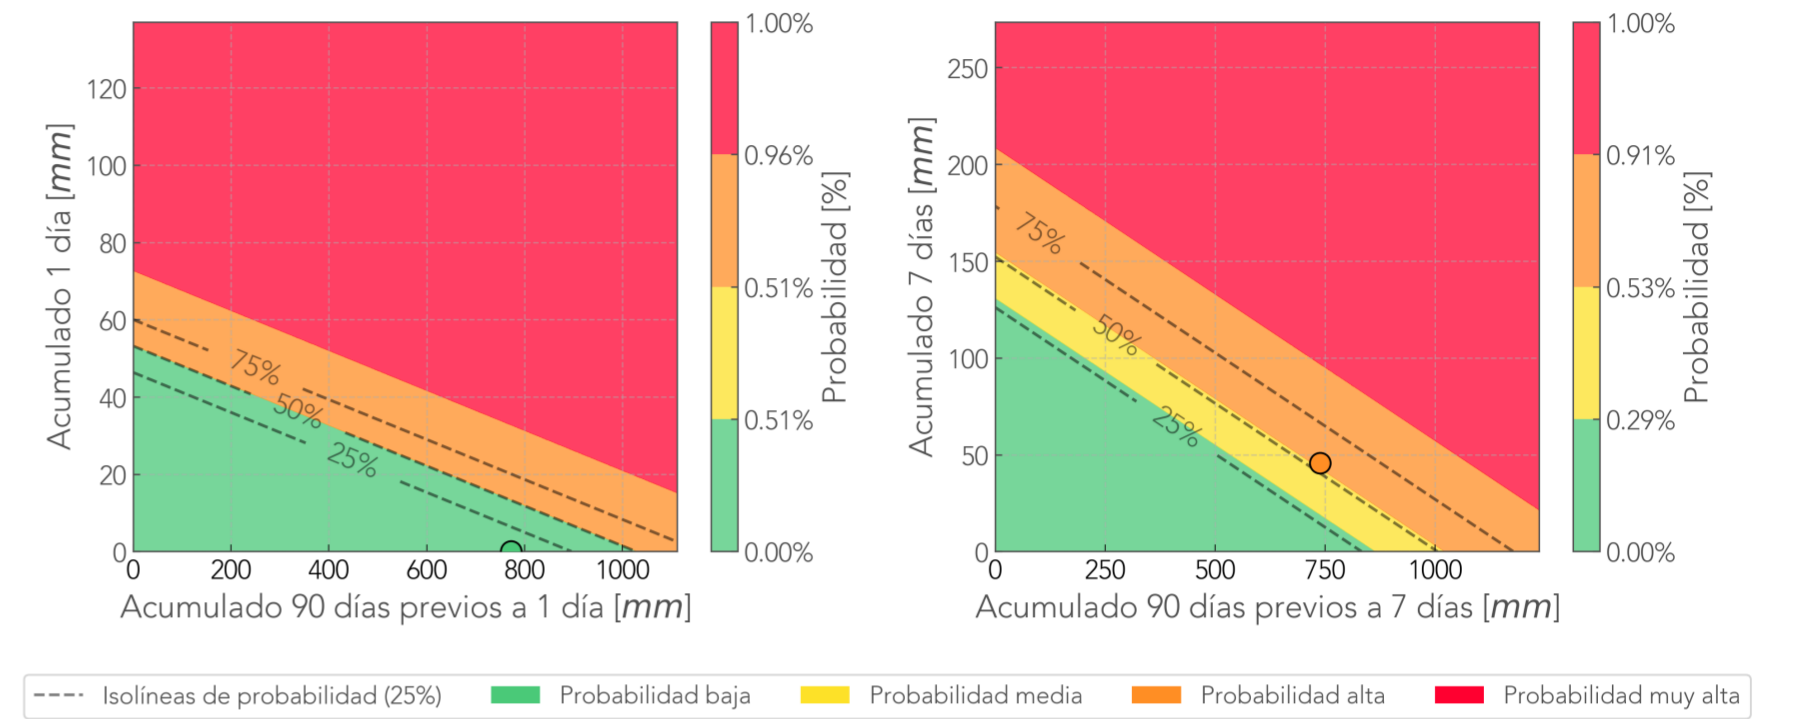
Comparación Reciente-Antecedente  
 Pluviómetro Pueblo Viejo - La Estrella

Deslizamiento: Pueblo Viejo  
 Pluviómetro 420. Prob. alta (56%) en día 7.  
 Extensómetro 556: Inactivo.  
 Acelerómetro 557: Inactivo.  
 HumedadSuelo 555: Inactivo.  
 Cámara Pueblo\_Viejo.

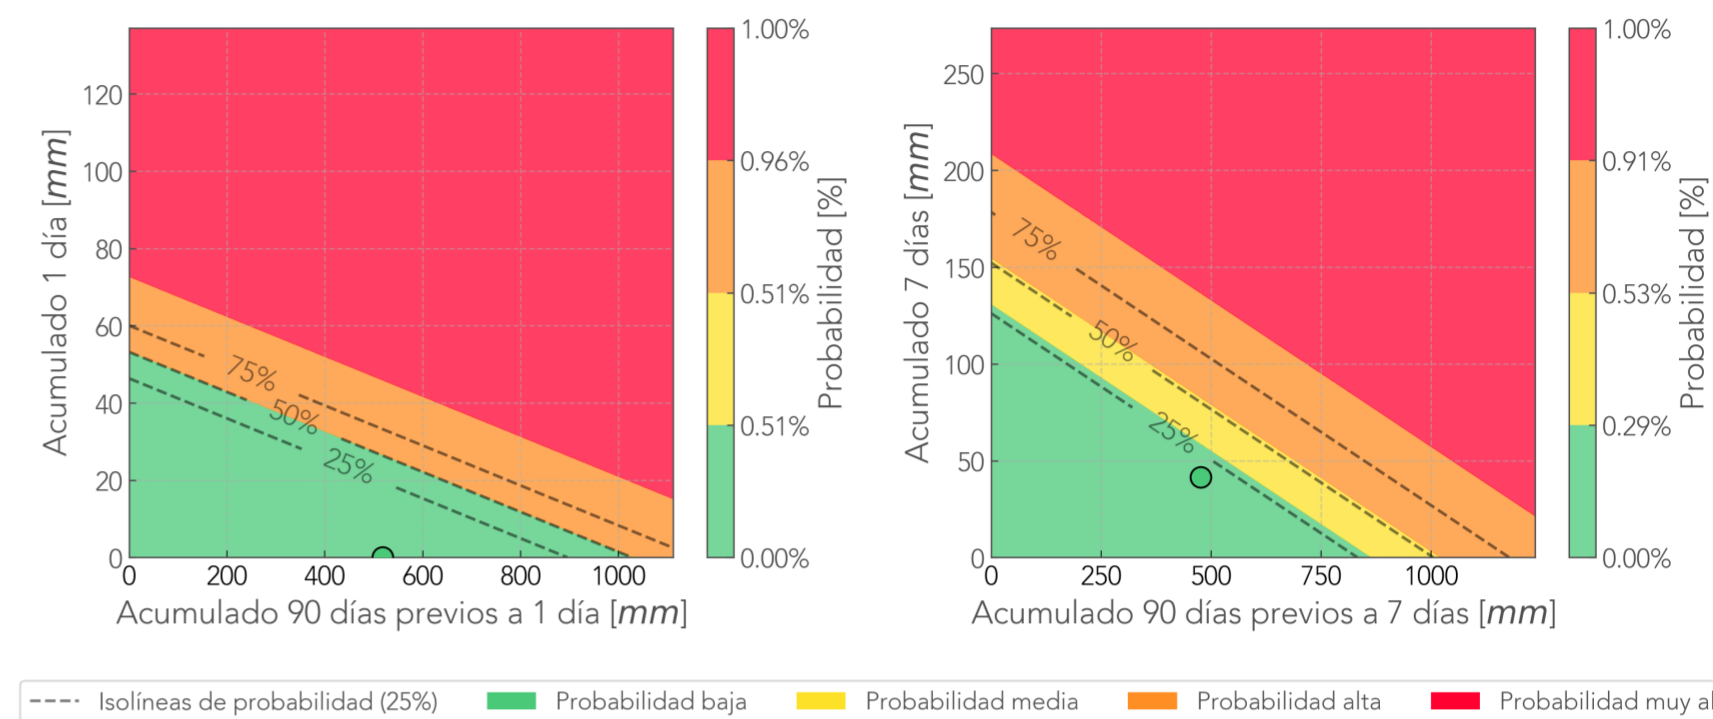
Comparación Reciente-Antecedente  
 Pluviómetro Manga Arriba - Girardota

Deslizamiento: Manga Arriba  
 Pluviómetro 389.  
 Extensómetro 387: Inactivo.  
 Extensómetro 398: Inactivo.  
 Acelerómetro 390: Inactivo.  
 HumedadSuelo 424: Inactivo.  
 Cámara Manga\_Arriba. Error en vigilancia.

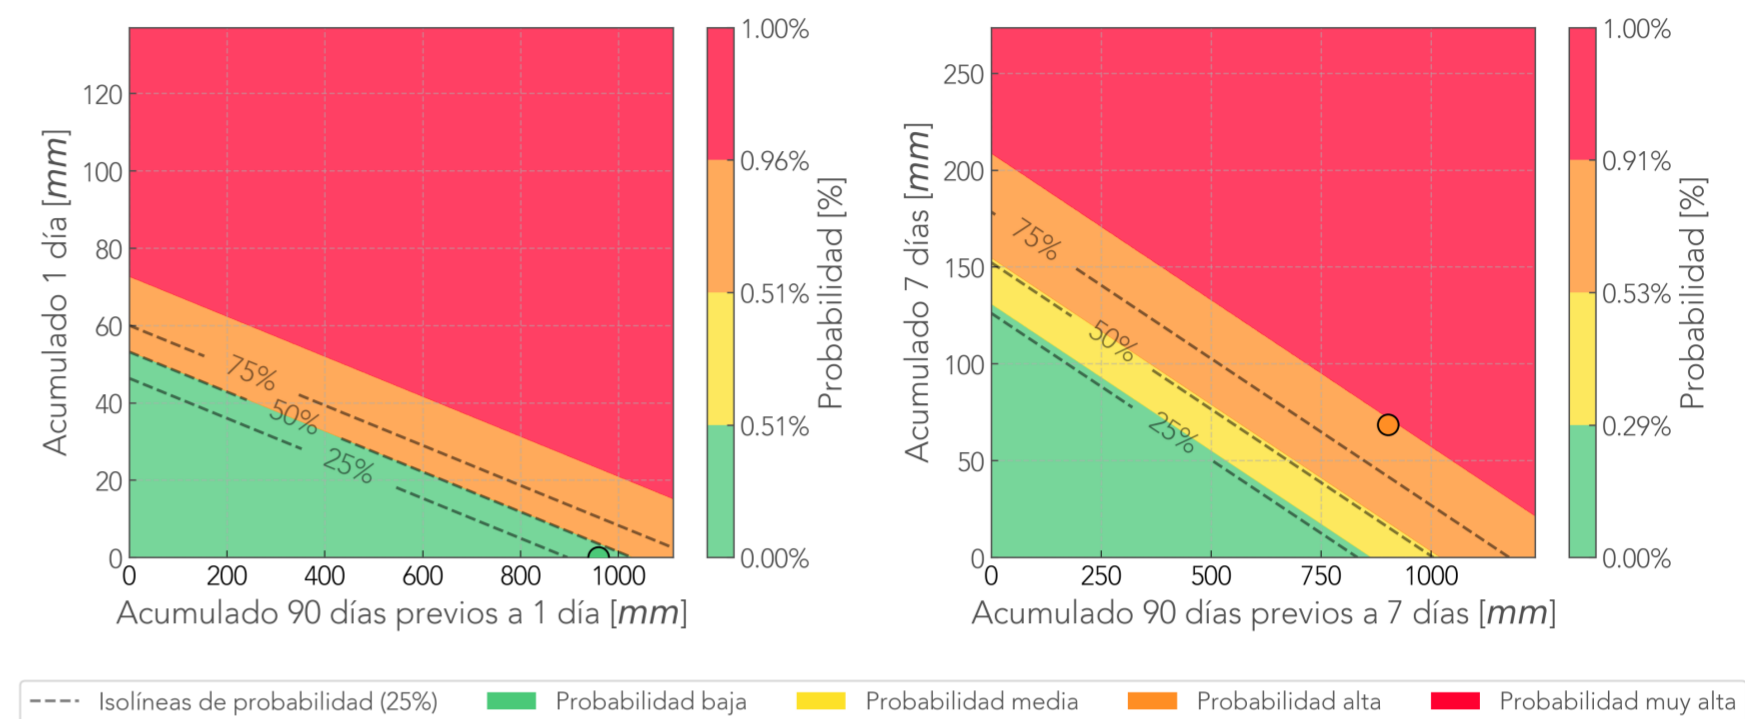
Comparación Reciente-Antecedente  
Pluviómetro Andalucía - Caldas

Deslizamiento: Andalucía  
Pluviómetro 432. Prob. alta (90%) en día 7.  
Cámara Andalucía.

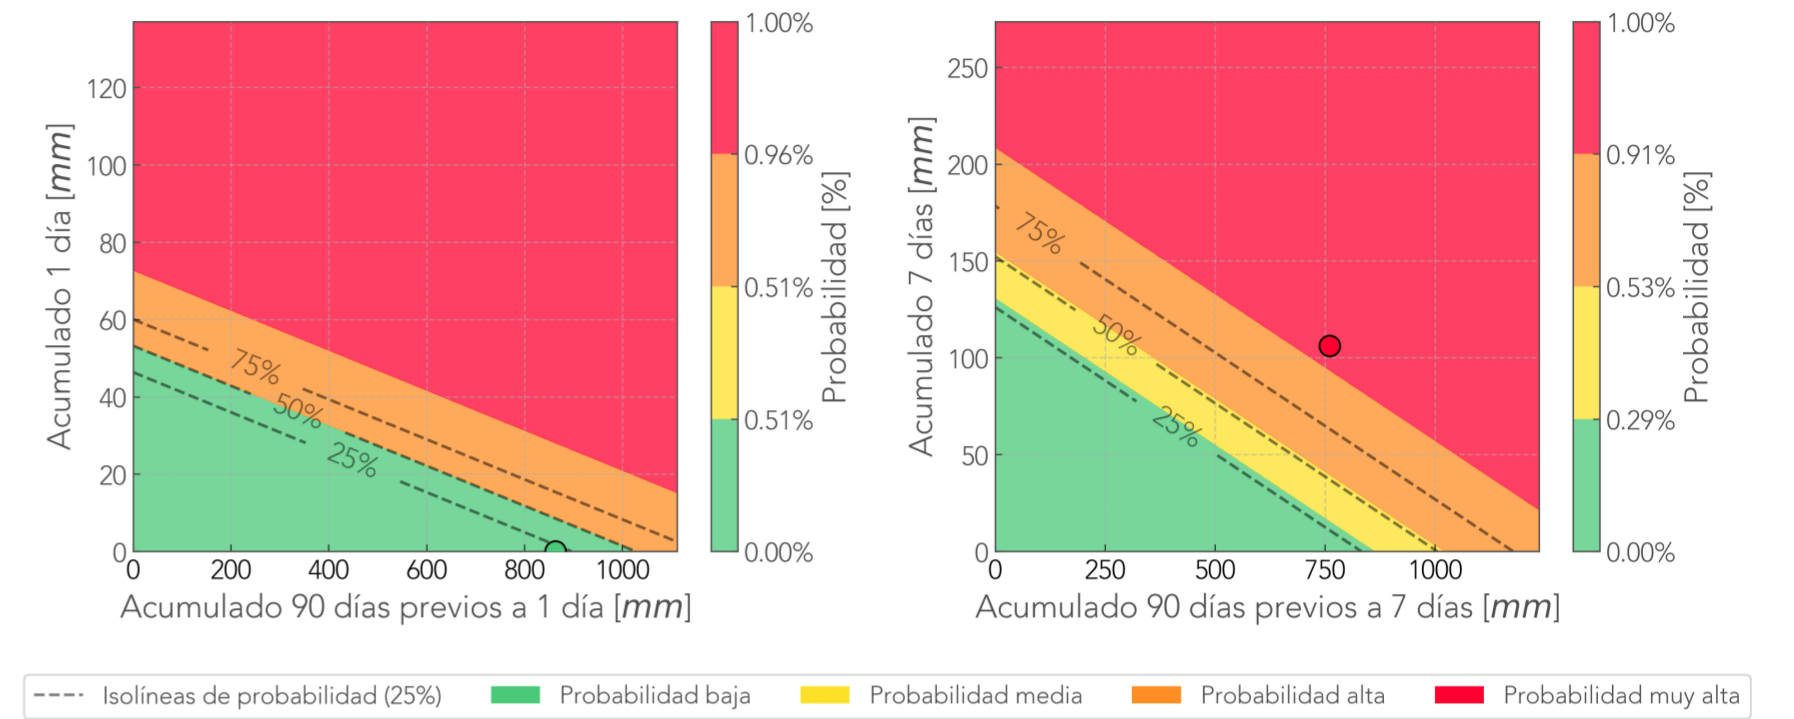
Comparación Reciente-Antecedente  
 Pluviómetro Salinas - Caldas

Deslizamiento: Salinas  
 Pluviómetro 383. Prob. muy alta (95%) en día 7.  
 Extensómetro 384: Inactivo.  
 Acelerómetro 381: Inactivo.  
 Cámara Salinas.

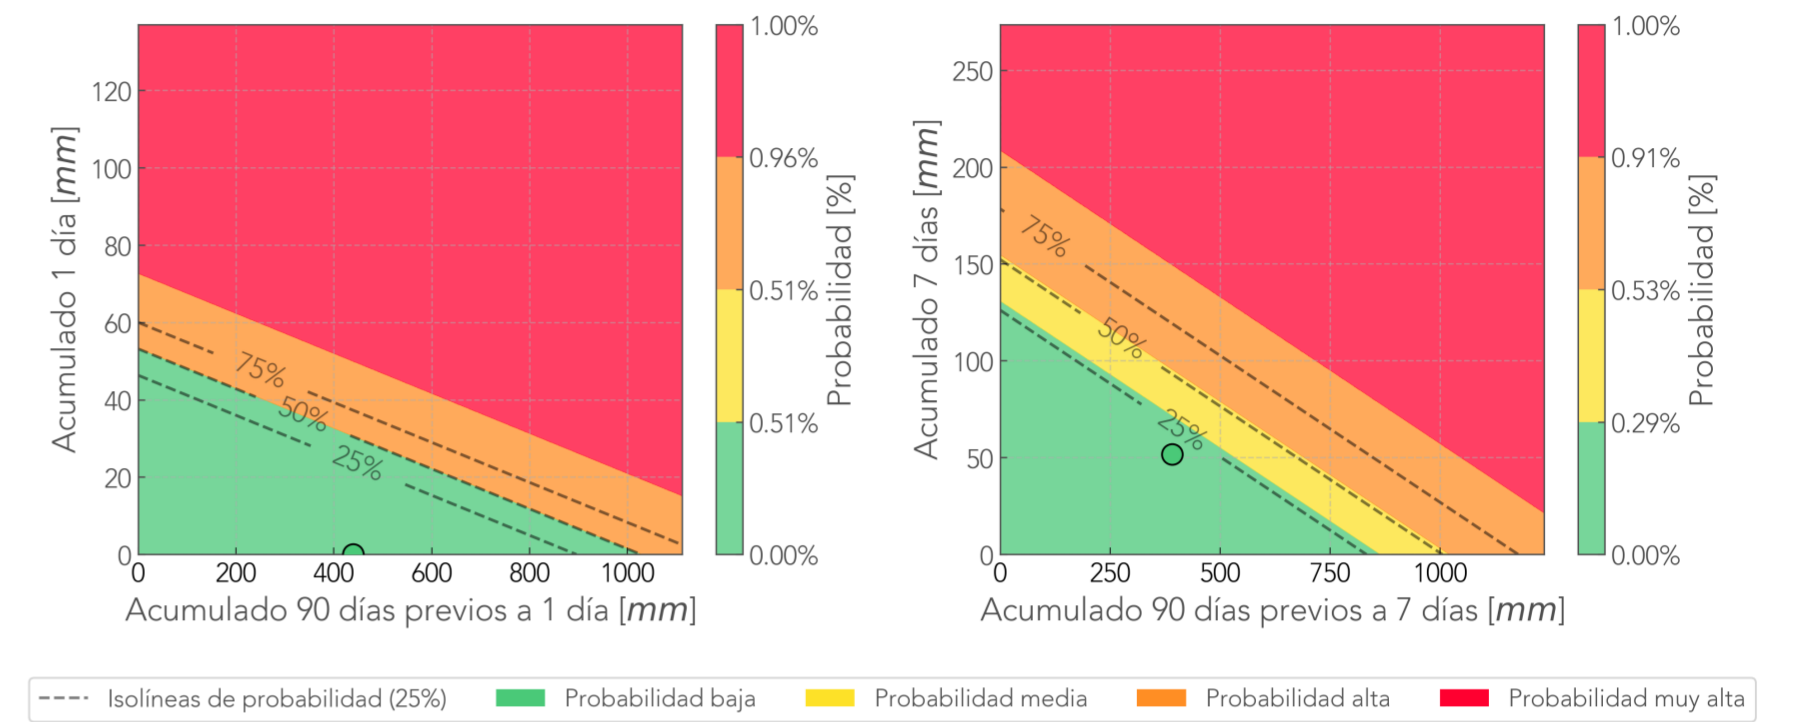
Comparación Reciente-Antecedente  
 Pluviómetro Ancon Norte - Copacabana

Deslizamiento: Ancon Norte  
 Pluviómetro 373.  
 Extensómetro 372: Inactivo.  
 Extensómetro 385: Inactivo.  
 Acelerómetro 379.  
 Acelerómetro 374: Inactivo.  
 HumedadSuelo 436: Inactivo.  
 TDR 100269 Cable 1.  
 TDR 100269 Cable 2.

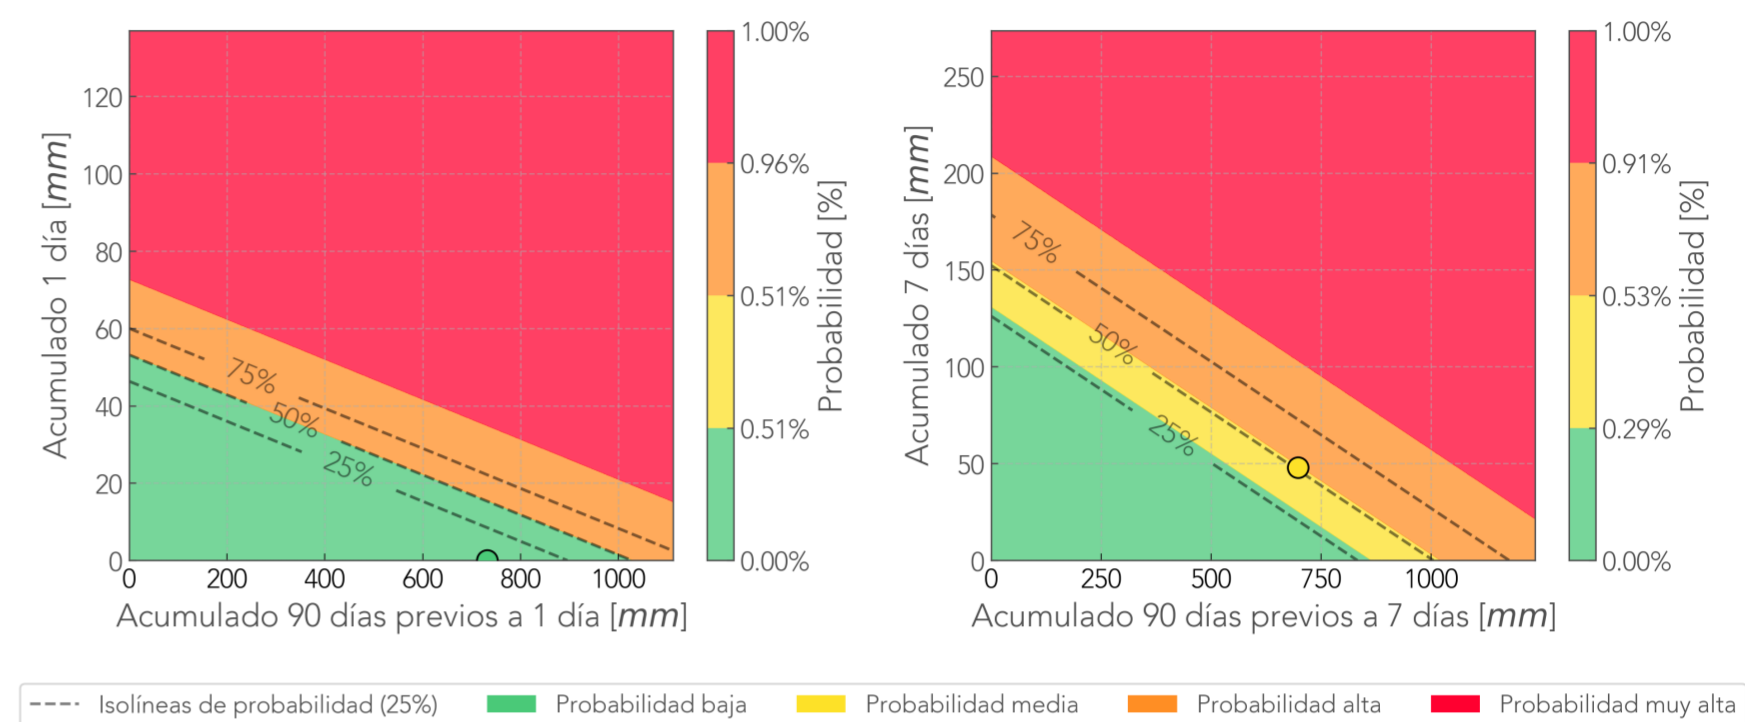
Comparación Reciente-Antecedente  
Pluviómetro El Canalon - Sabaneta

Deslizamiento: El Canalon  
Pluviómetro 193. Prob. media (51%) en día 7.  
Cámara El\_Canalon.

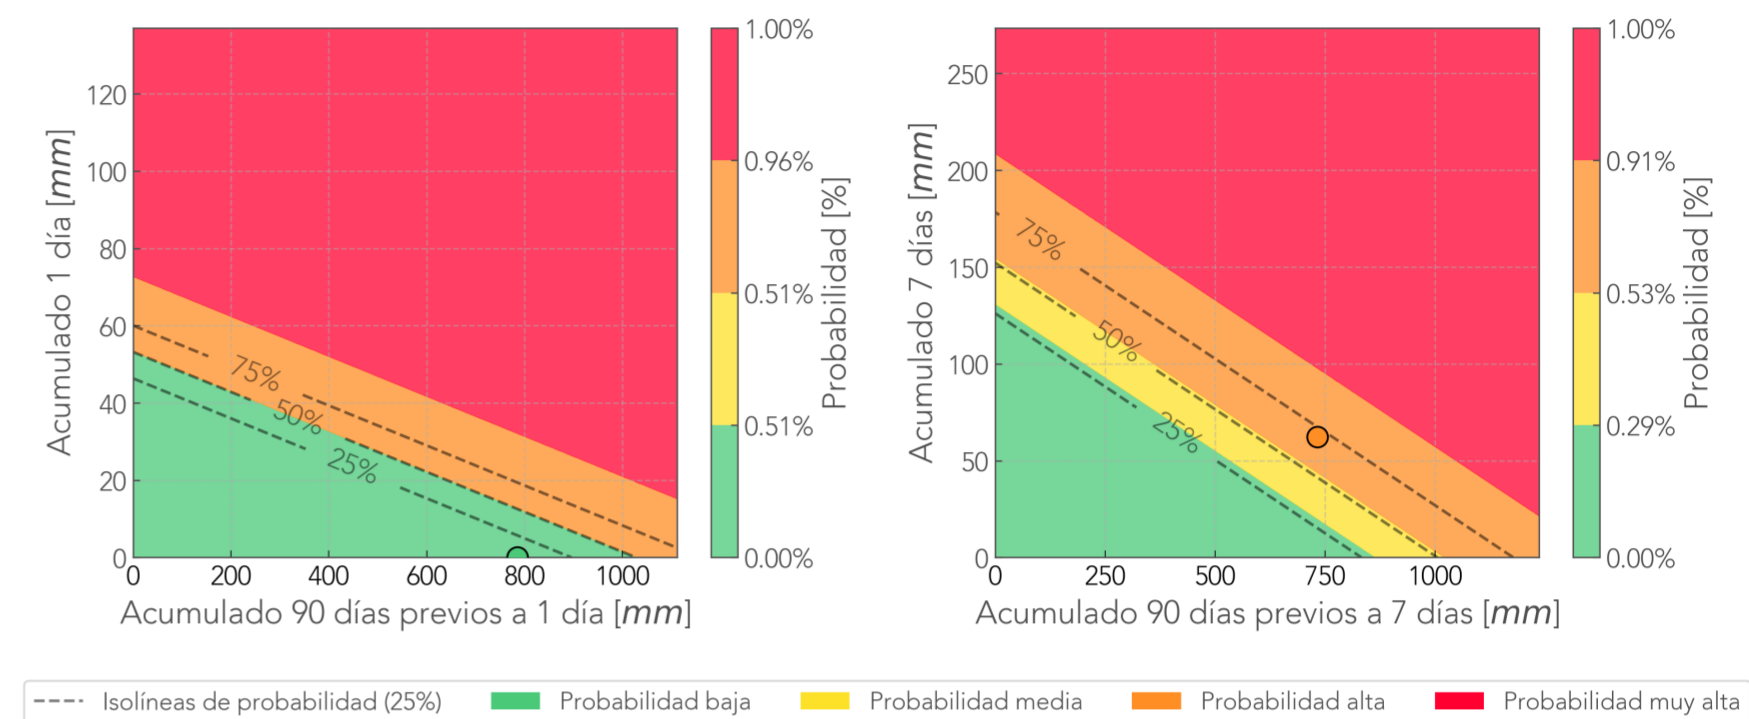
Comparación Reciente-Antecedente  
Pluviómetro La Raya - La Estrella

Deslizamiento: La Raya  
Pluviómetro 261. Prob. alta (71%) en día 7.  
Cámara La\_Raya. Error en vigilancia.

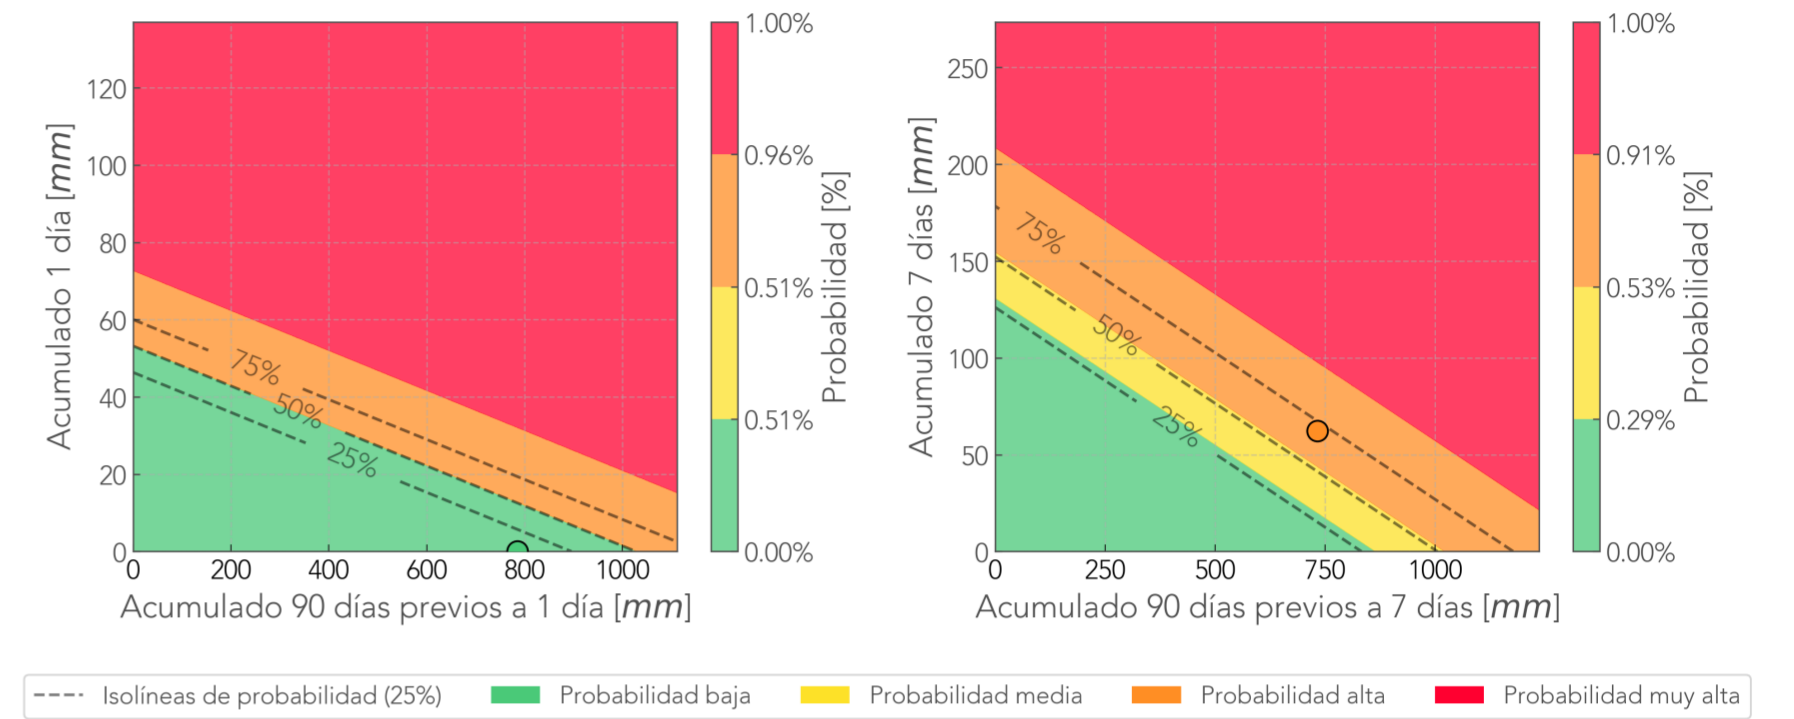
Comparación Reciente-Antecedente  
Pluviómetro La Raya - La Estrella

Deslizamiento: La Raya 2  
Pluviómetro 261. Prob. alta (71%) en día 7.  
Cámara La\_Raya\_2.

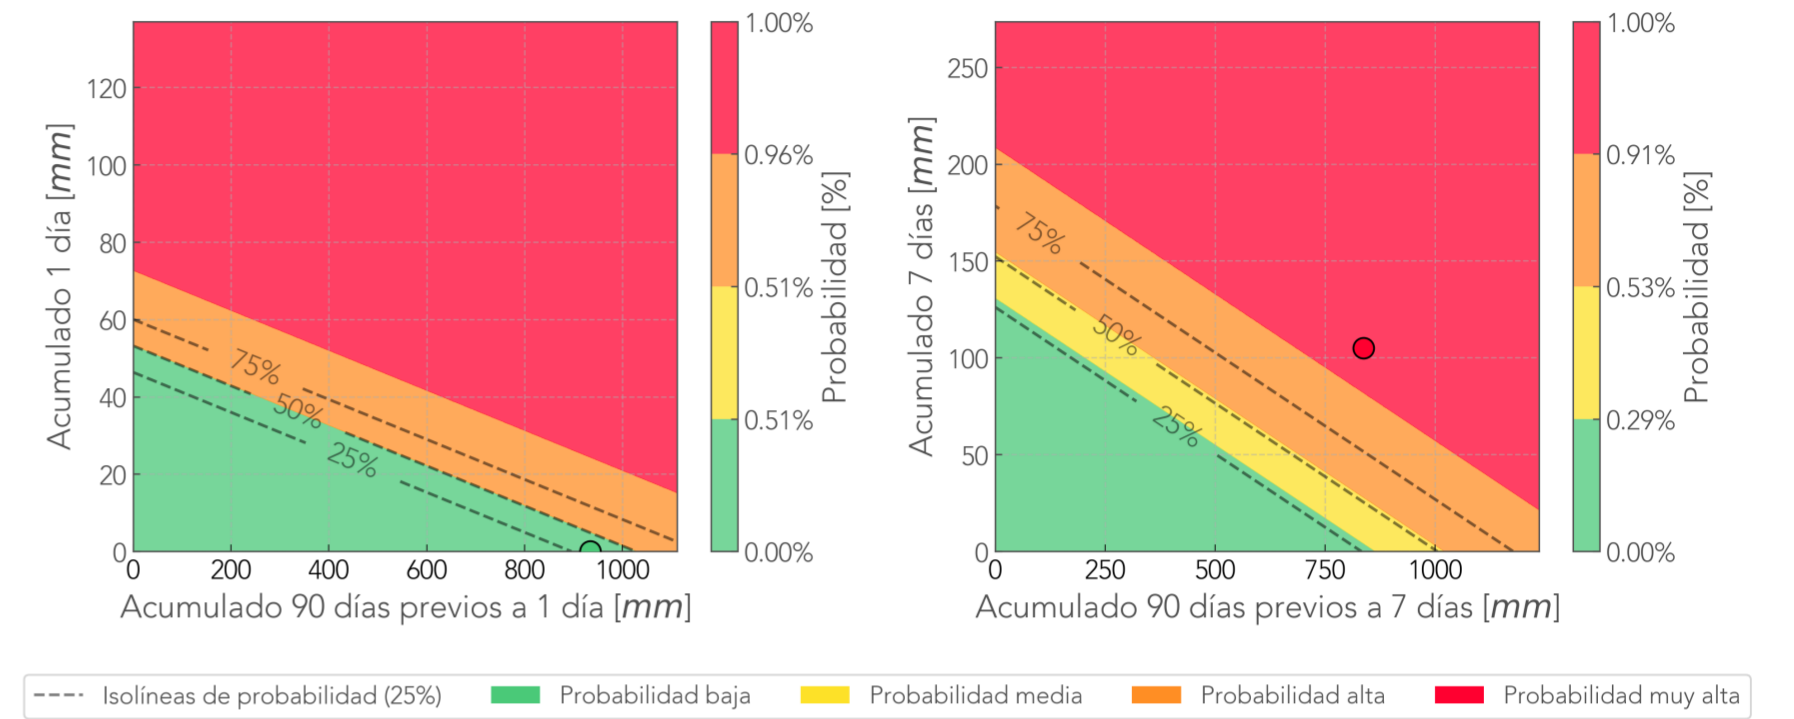
Comparación Reciente-Antecedente  
Pluviómetro La Valeria - Caldas

Deslizamiento: La Valeria  
Pluviómetro 515. Prob. muy alta (97%) en día 7.  
TDR 100686 Cable 1.  
Cámara La\_Valeria.

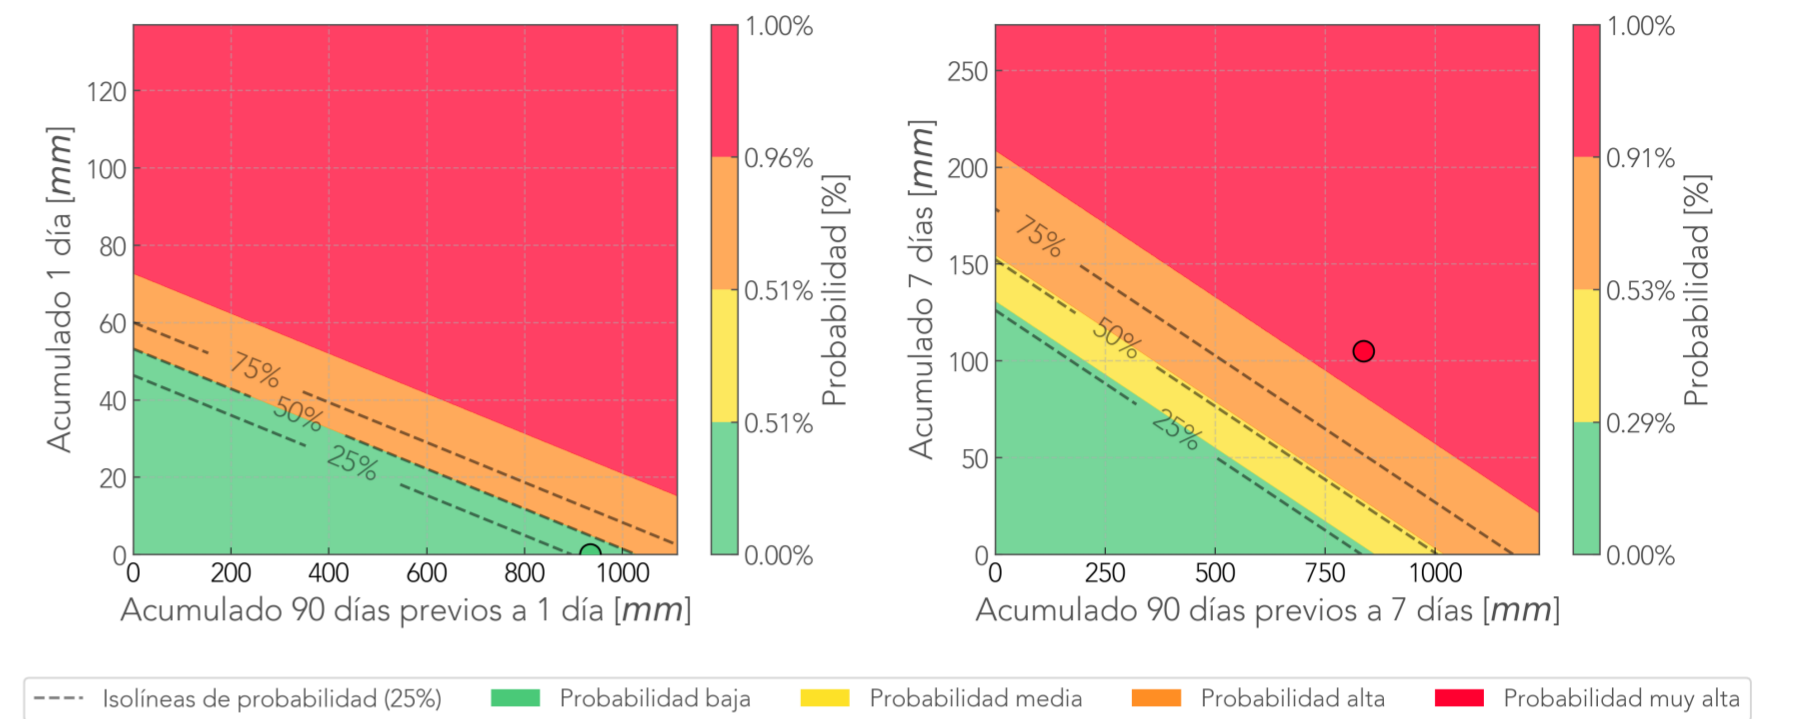
Comparación Reciente-Antecedente  
Pluviómetro La Valeria - Caldas

Deslizamiento: La Valeria 2  
Pluviómetro 515. Prob. muy alta (97%) en día 7.  
Cámara La\_Valeria\_2.

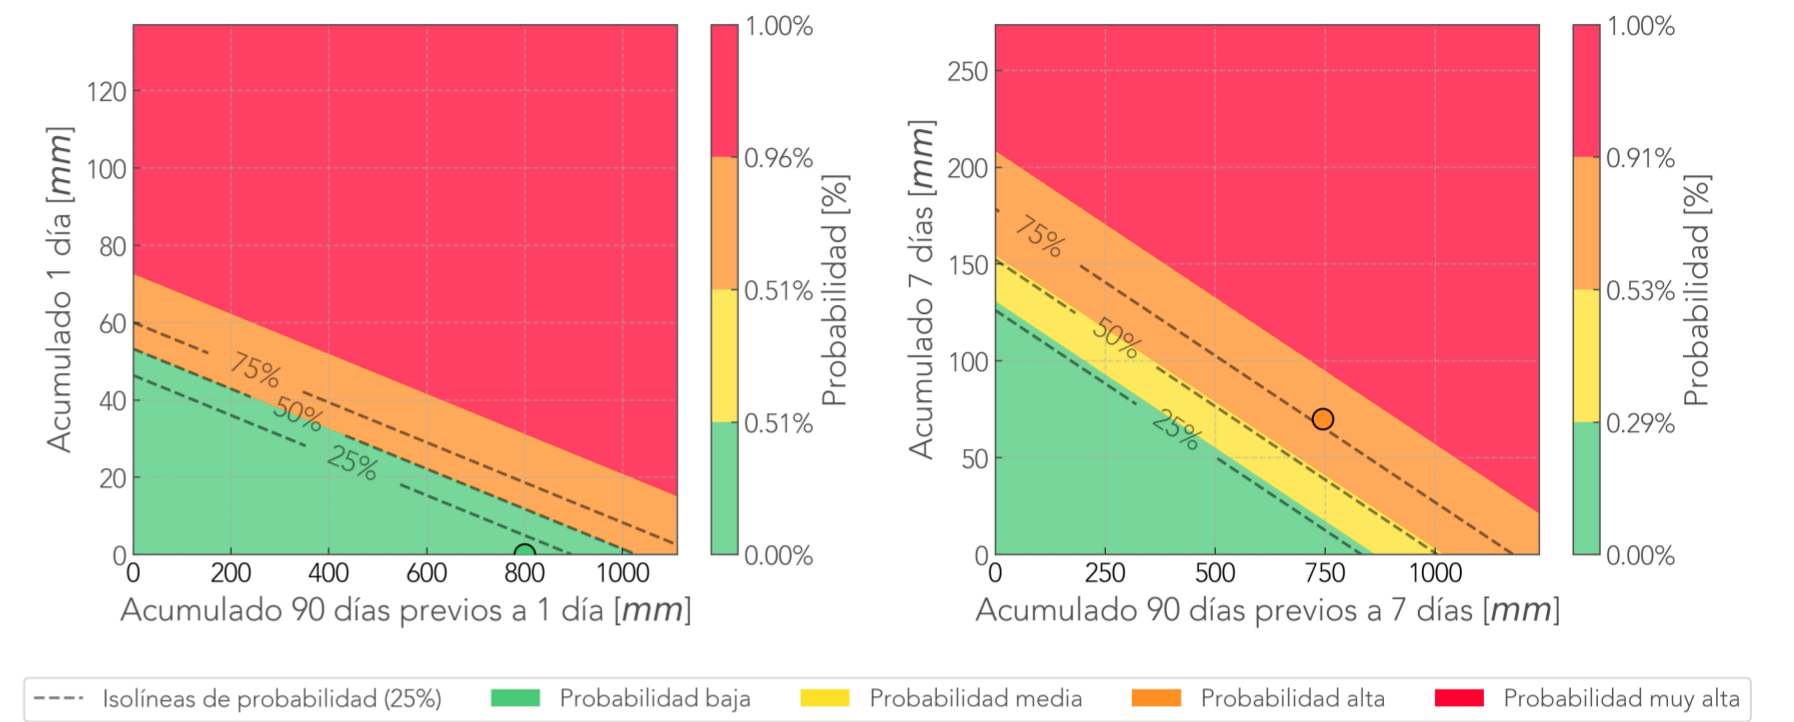
Comparación Reciente-Antecedente  
Pluviómetro Tierra Amarilla - La Estrella

Deslizamiento: Tierra Amarilla  
Pluviómetro 519. Prob. alta (78%) en día 7.  
Cámara Tierra\_Amarilla.

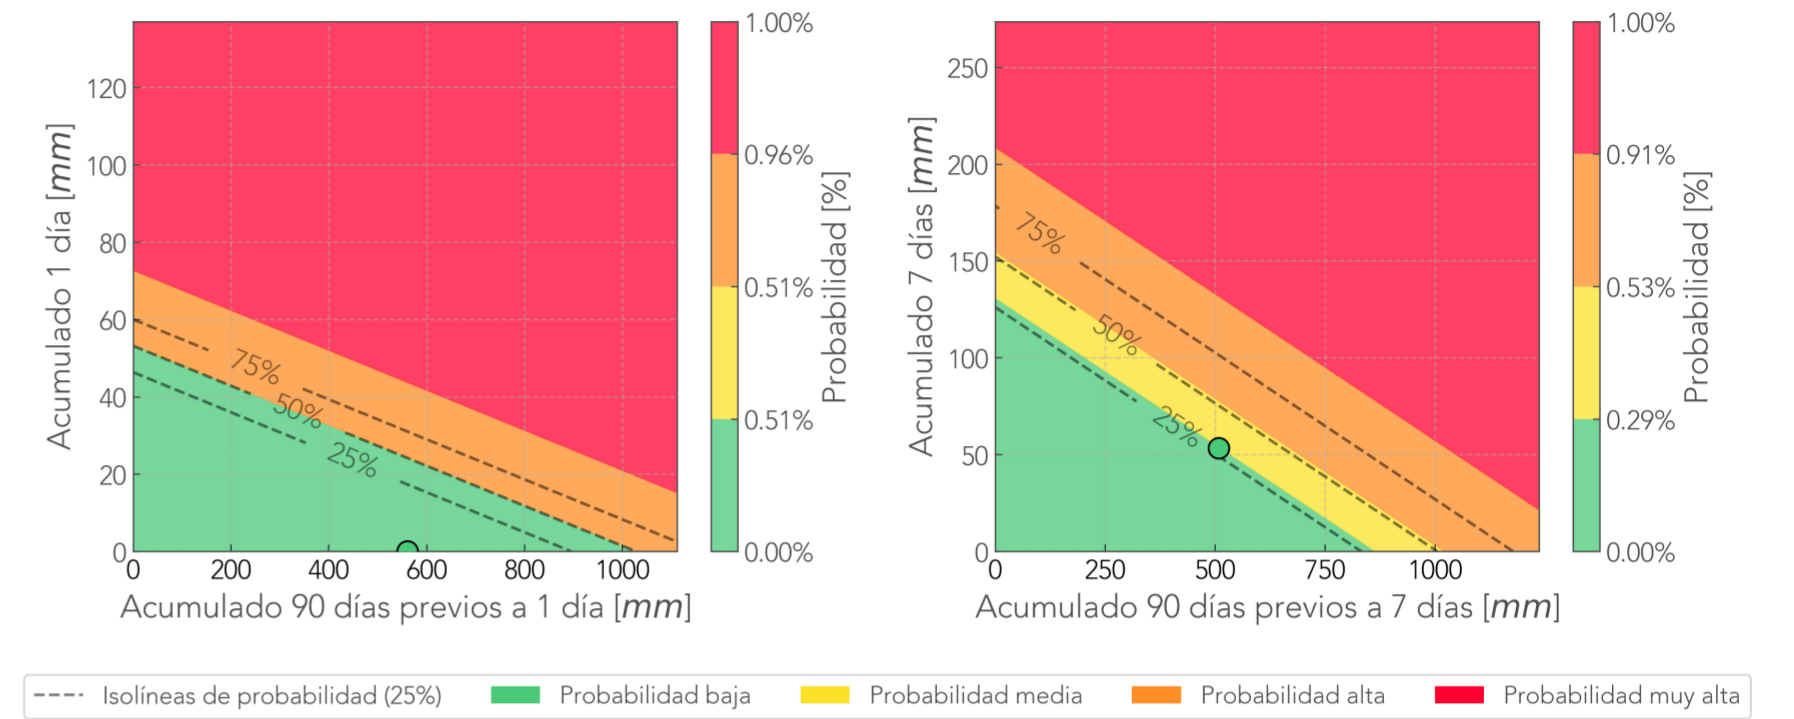
Comparación Reciente-Antecedente  
 Pluviómetro U.R Atavanza - Medellín

Deslizamiento: U.R Atavanza  
 Pluviómetro 22.  
 Extensómetro 521: Inactivo.  
 Acelerómetro 522: Inactivo.  
 HumedadSuelo 570: Inactivo.  
 Cámara U.R\_Atavanza.  
 Cámara U.R\_Atavanza.

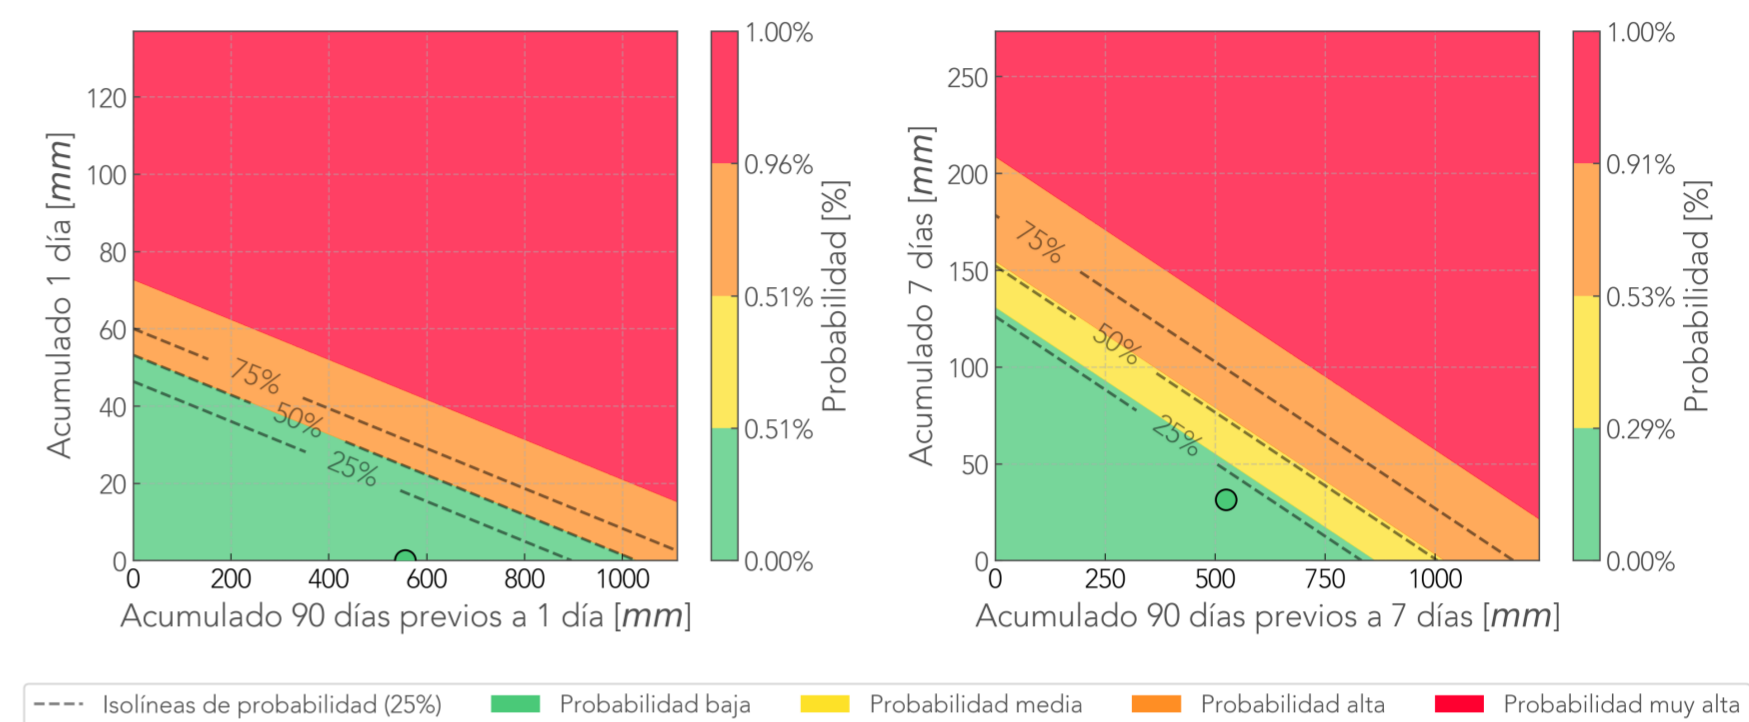
Comparación Reciente-Antecedente  
 Pluviómetro Olaya Herrera - Medellín

Deslizamiento: Olaya Herrera  
 Pluviómetro 456.  
 Acelerómetro 563.  
 Acelerómetro 564.  
 Acelerómetro 525: Inactivo.  
 Acelerómetro 526: Inactivo.

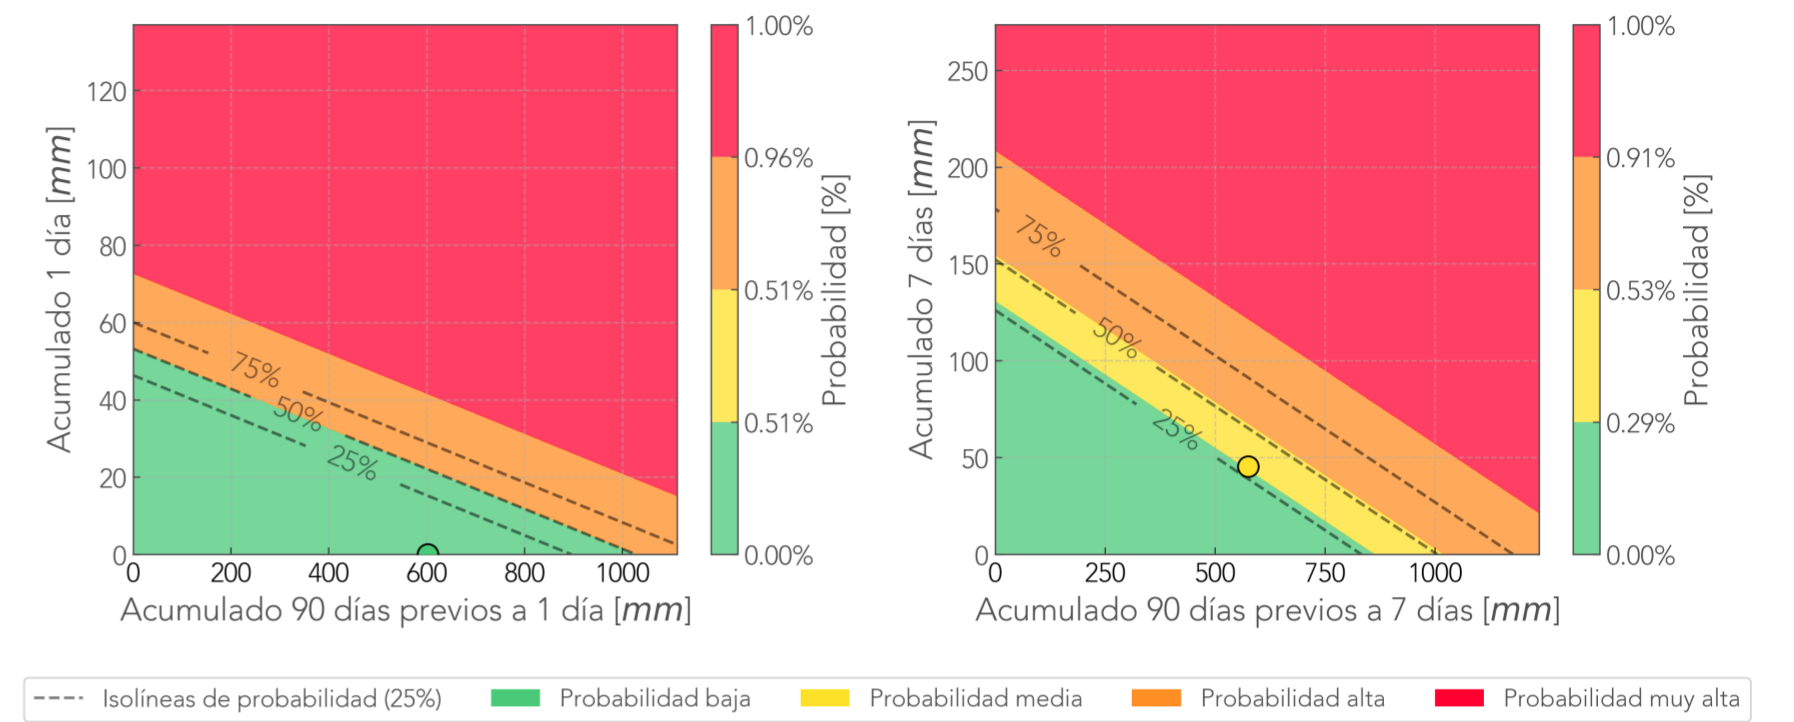
Comparación Reciente-Antecedente  
Pluviómetro Villatina - Medellín

Deslizamiento: Villatina  
Pluviómetro 551. Prob. media (30%) en día 7.  
Cámara Villatina.
