Este es un reporte de de monitoreo de las 24h  
antecedentes de los sitios críticos.  
Fue generado automáticamente.

Geotecnia - SIATA

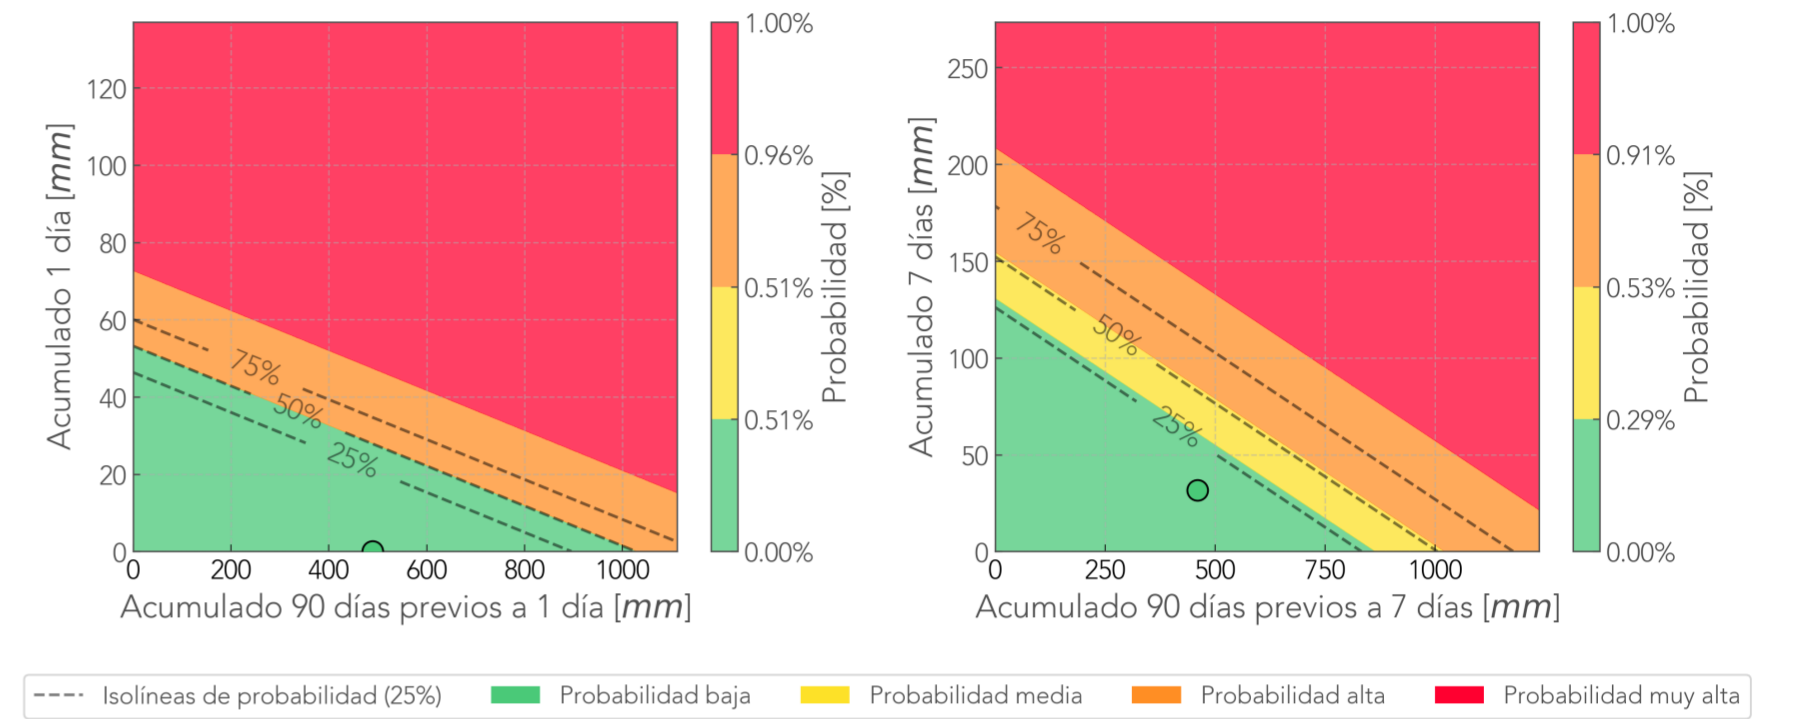
Comparación Reciente-Antecedente  
 Pluviómetro La Bermejala - Medellín

Deslizamiento: La Bermejala  
 Pluviómetro 558.  
 Extensómetro 616: Inactivo.  
 Acelerómetro 617: Inactivo.  
 HumedadSuelo 618: Inactivo.  
 Cámara La\_Bermejala.

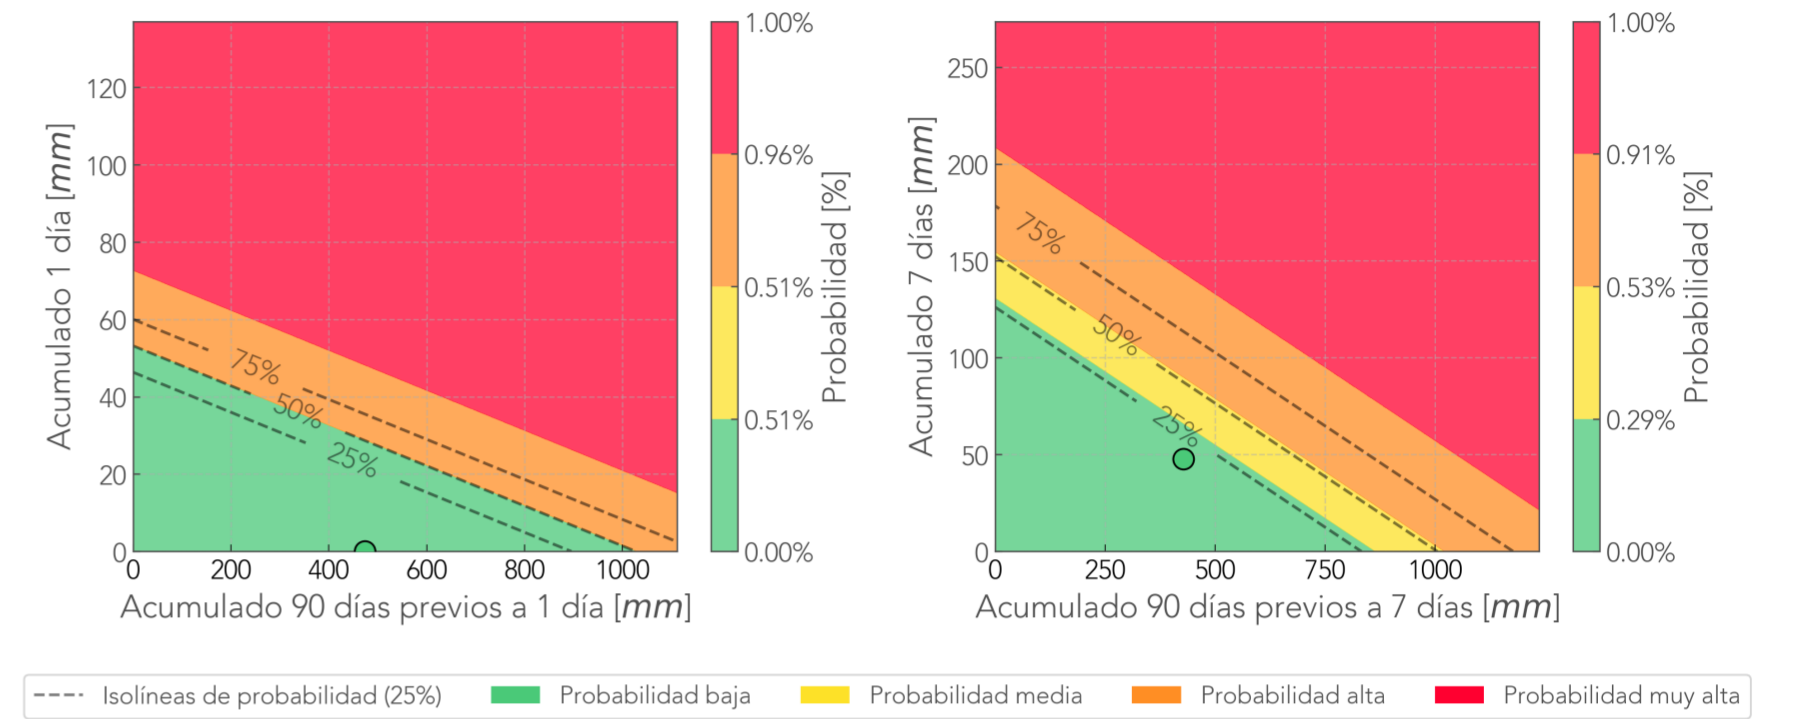
Comparación Reciente-Antecedente  
Pluviómetro Autopista Norte Vivero - Copacabana

Deslizamiento: Autopista Norte Vivero  
Pluviómetro 32.  
Cámara Autopista Norte\_Vivero.

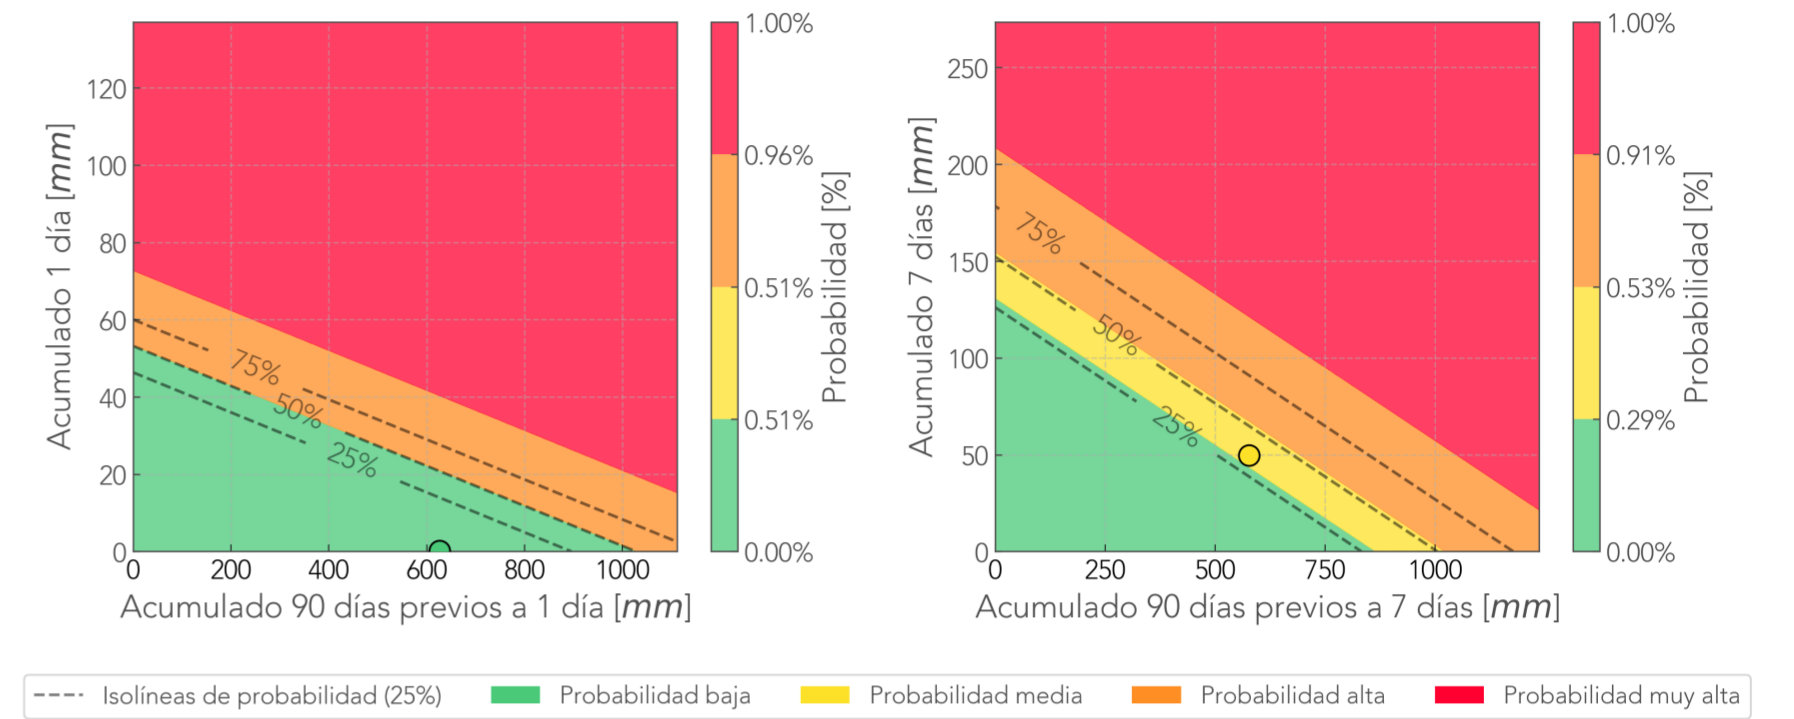
Comparación Reciente-Antecedente  
Pluviómetro Las Playas - Medellín

Deslizamiento: Las Playas  
Pluviómetro 2. Prob. media (35%) en día 7.  
Cámara Las\_Playas.

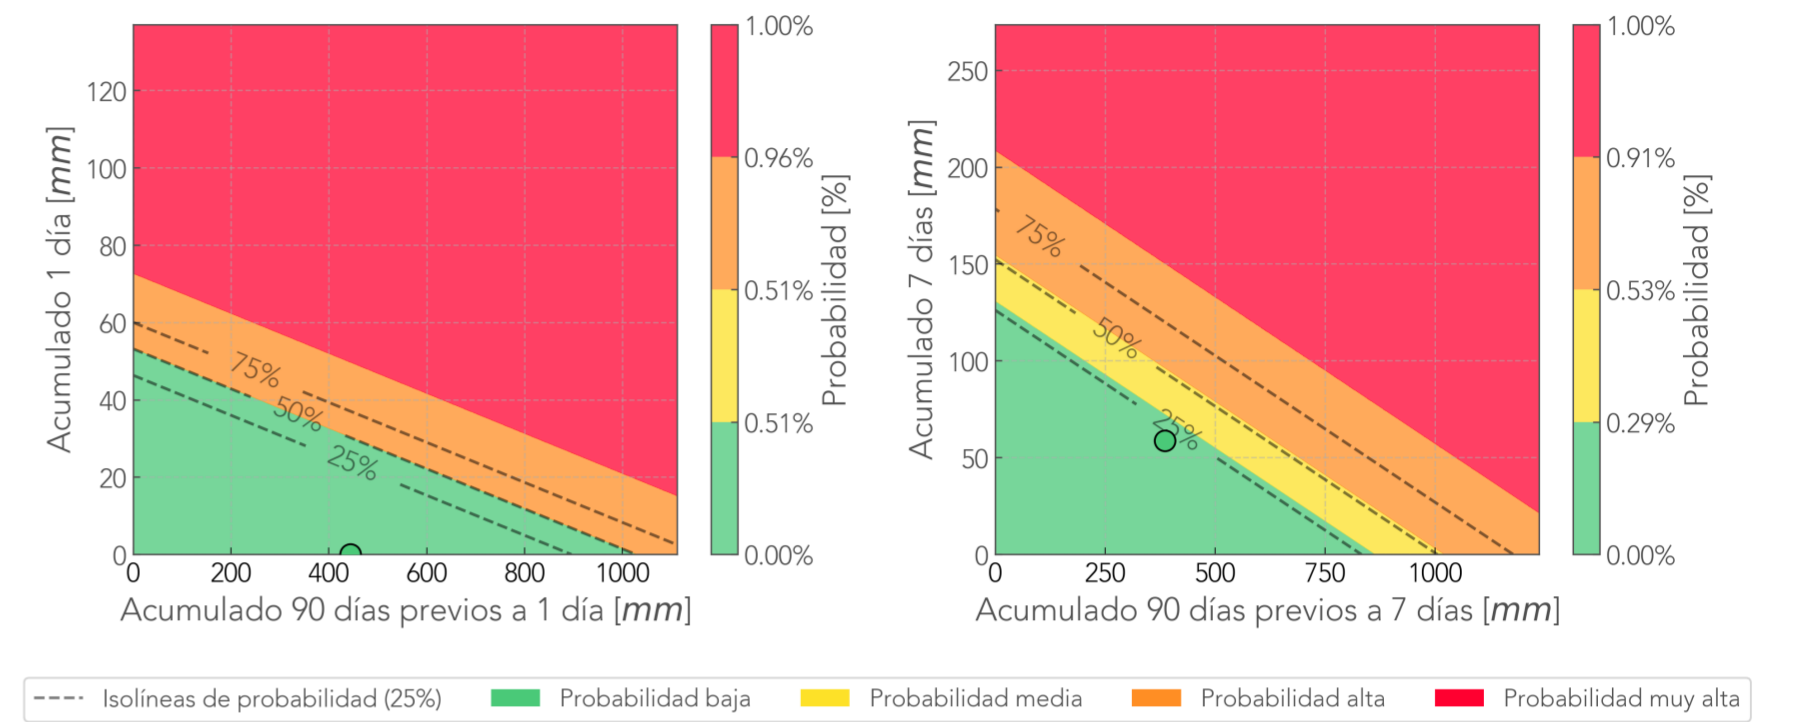
Comparación Reciente-Antecedente  
Pluviómetro La Gabriela - Bello

Deslizamiento: La Gabriela  
Pluviómetro 70.  
Cámara La\_Gabriela. Última foto hace 203 días

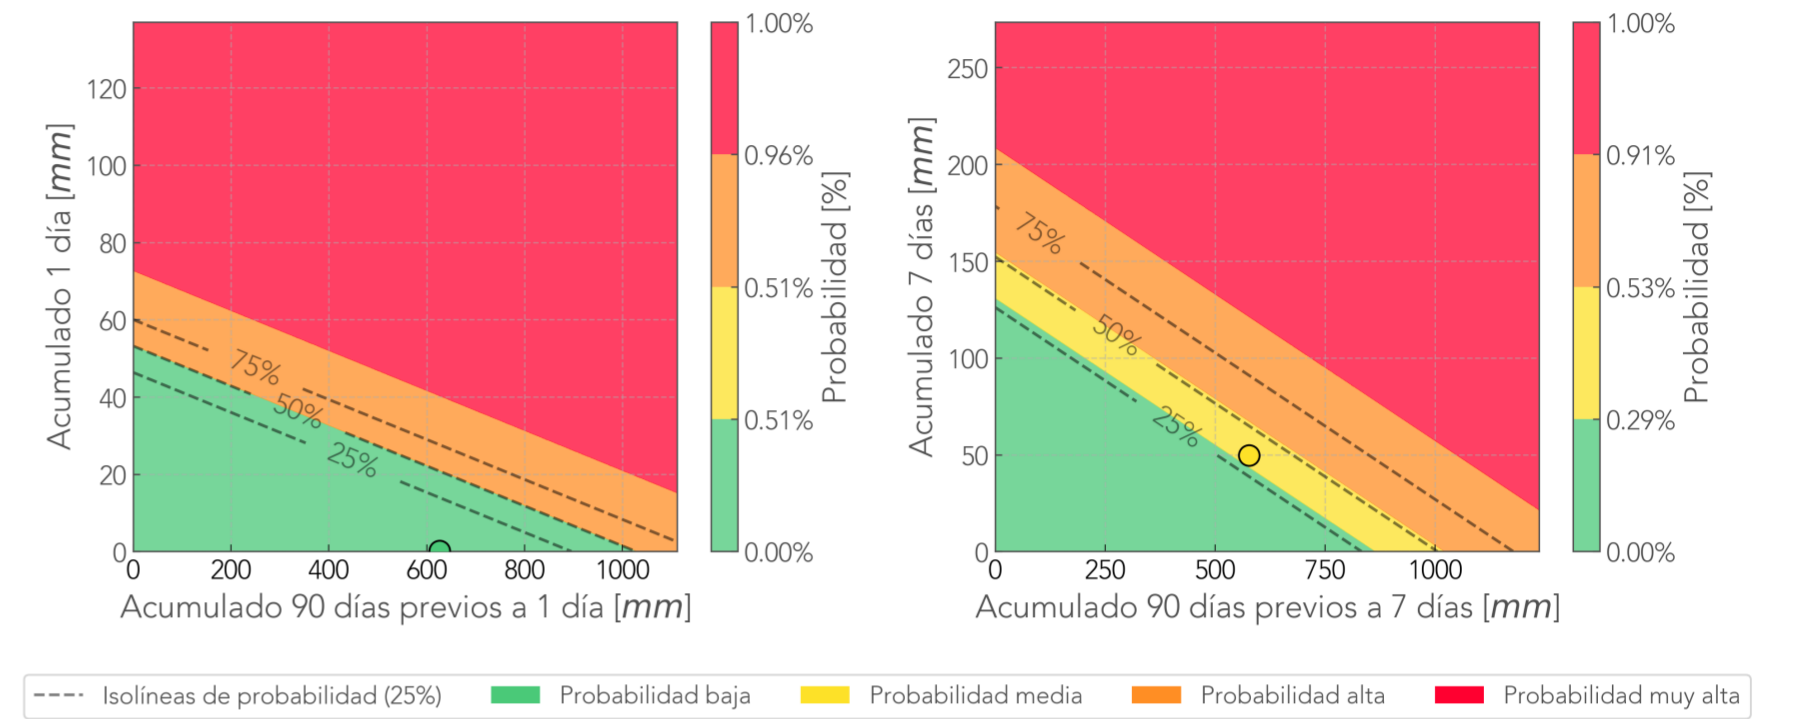
Comparación Reciente-Antecedente  
Pluviómetro Las Playas - Medellín

Deslizamiento: Villalía  
Pluviómetro 2. Prob. media (35%) en día 7.  
Cámara Villalía.
