Este es un reporte de de monitoreo de las 24h  
antecedentes de los sitios críticos.  
Fue generado automáticamente.

Geotecnia - SIATA

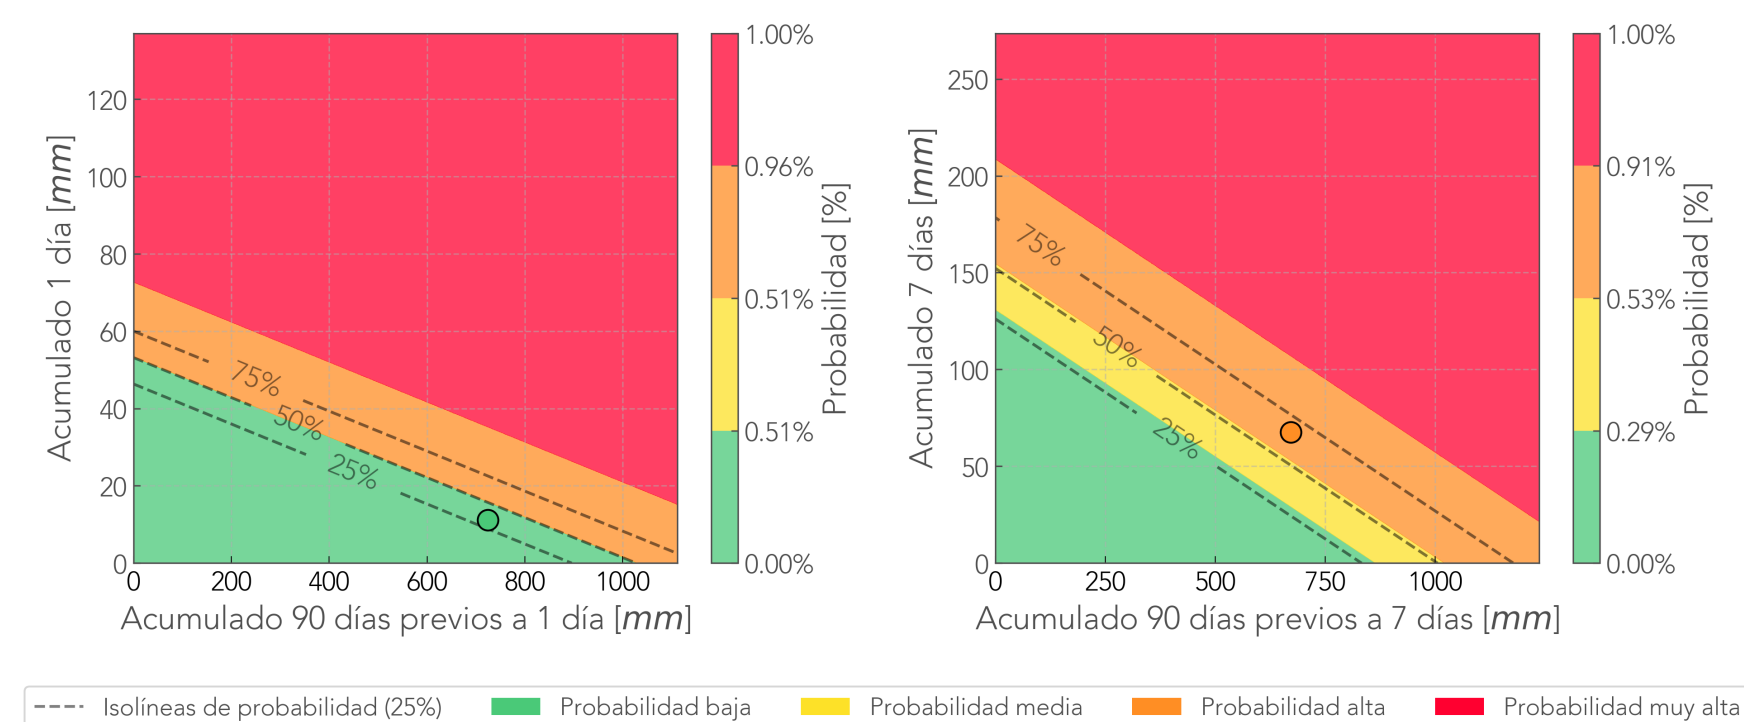
Comparación Reciente-Antecedente  
Pluviómetro Montanita - Medellín

Deslizamiento: Montanita  
Pluviómetro 418. Prob. alta (67%) en día 7.  
Extensometro 453: Inactivo.  
Acelerometro 454: Inactivo.  
HumedadSuelo 455: Inactivo.  
Cámara Montanita.

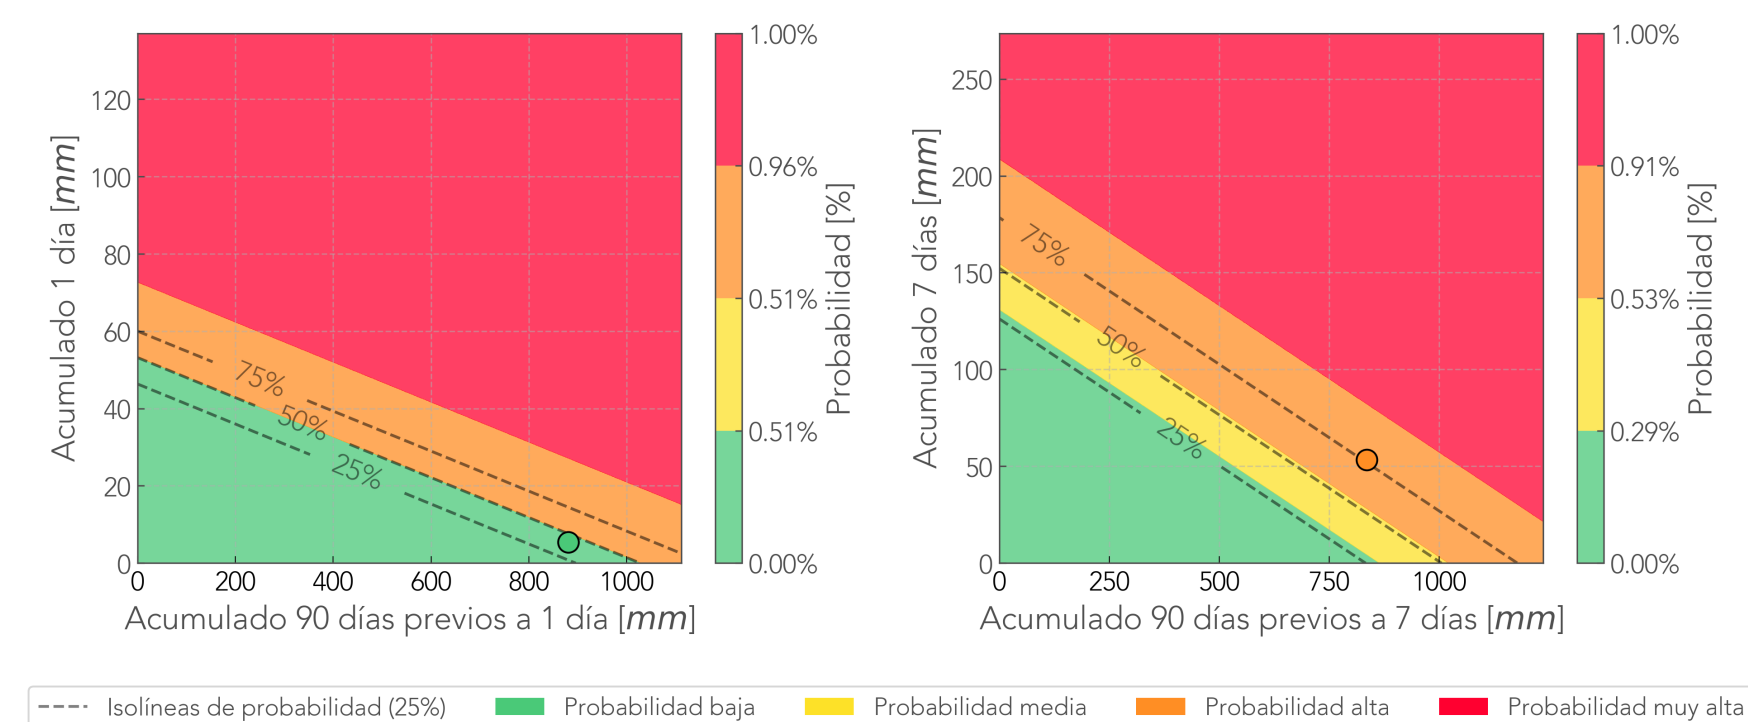
Comparación Reciente-Antecedente  
Pluviómetro Palmitas - Medellín

Deslizamiento: Palmitas  
Pluviómetro 320. Prob. alta (76%) en día 7.  
Cámara Palmitas.

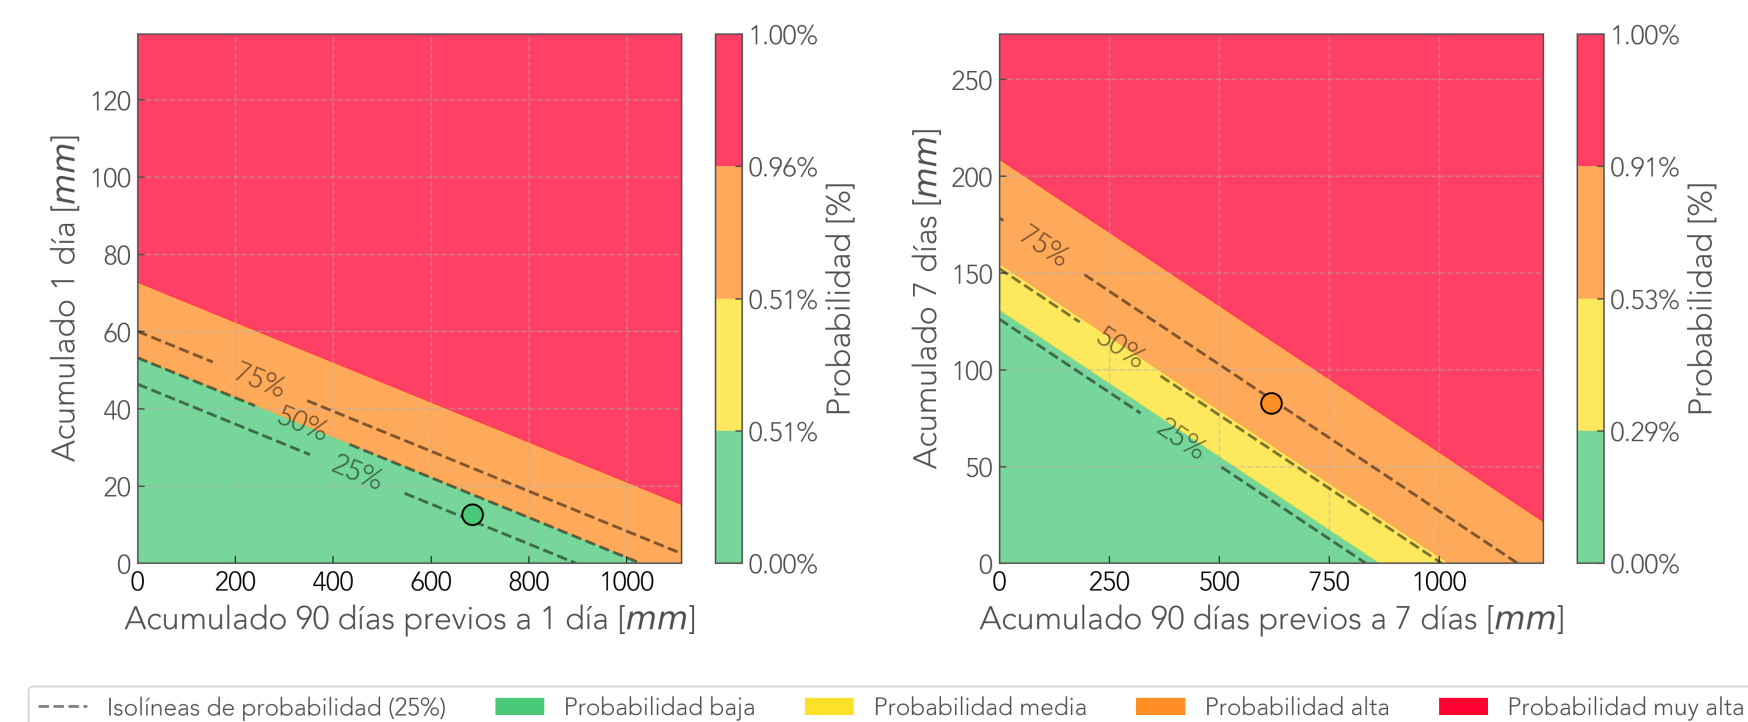
Comparación Reciente-Antecedente  
Pluviómetro Pajarito - Medellín

Deslizamiento: Pajarito  
Pluviómetro 20. Prob. alta (73%) en día 7.  
TDR 100479 Cable 1.  
TDR 100479 Cable 2.

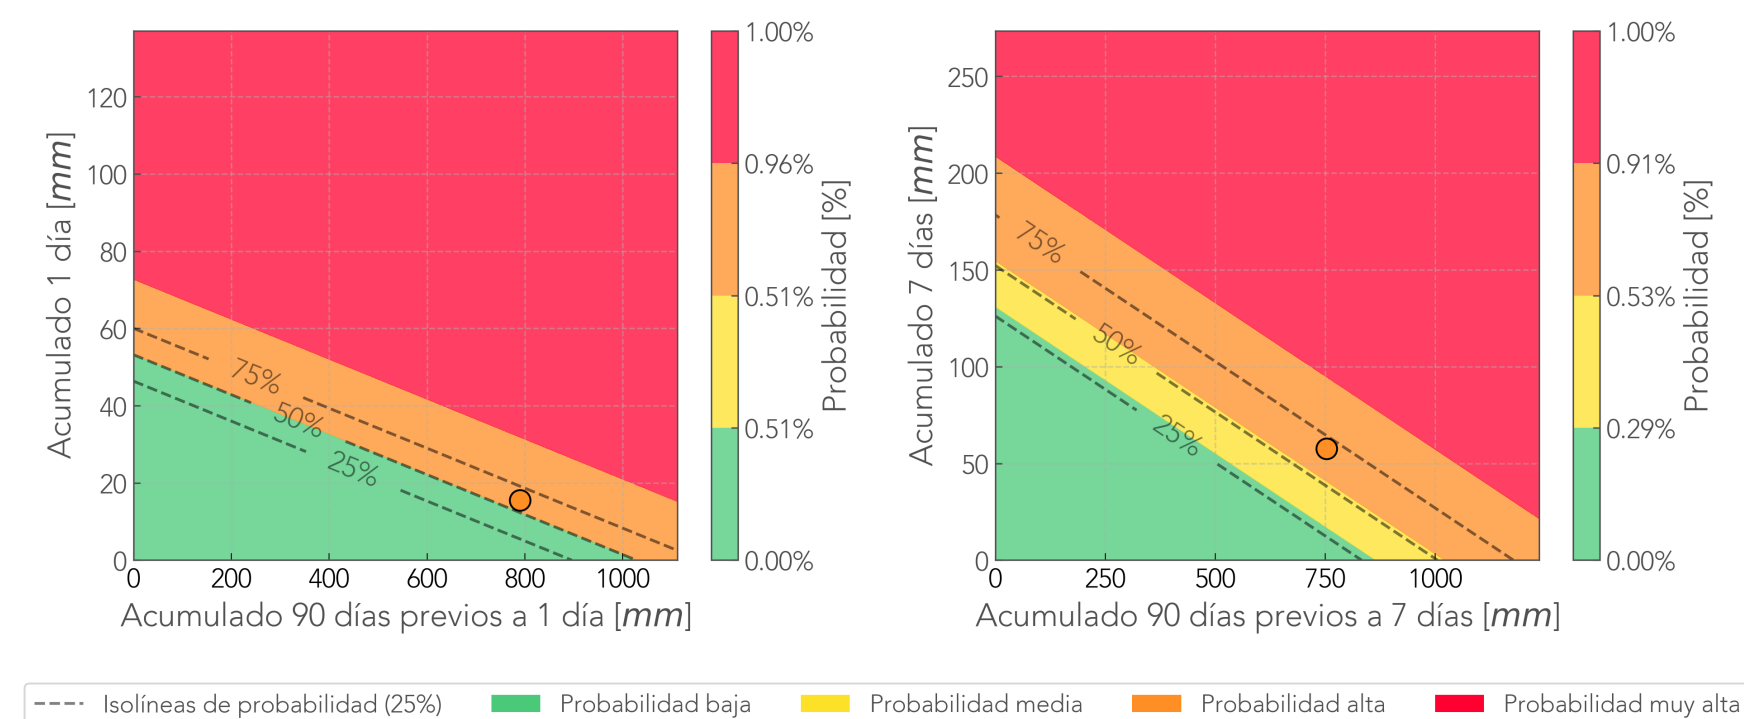
Comparación Reciente-Antecedente  
Pluviómetro Pueblo Viejo - La Estrella

Deslizamiento: Pueblo Viejo  
Pluviómetro 420. Prob. alta (63%) en día 1. Prob. alta (69%) en día 7.  
Extensometro 556: Inactivo.  
Acelerometro 557: Inactivo.  
HumedadSuelo 555: Inactivo.  
Cámara Pueblo\_Viejo.

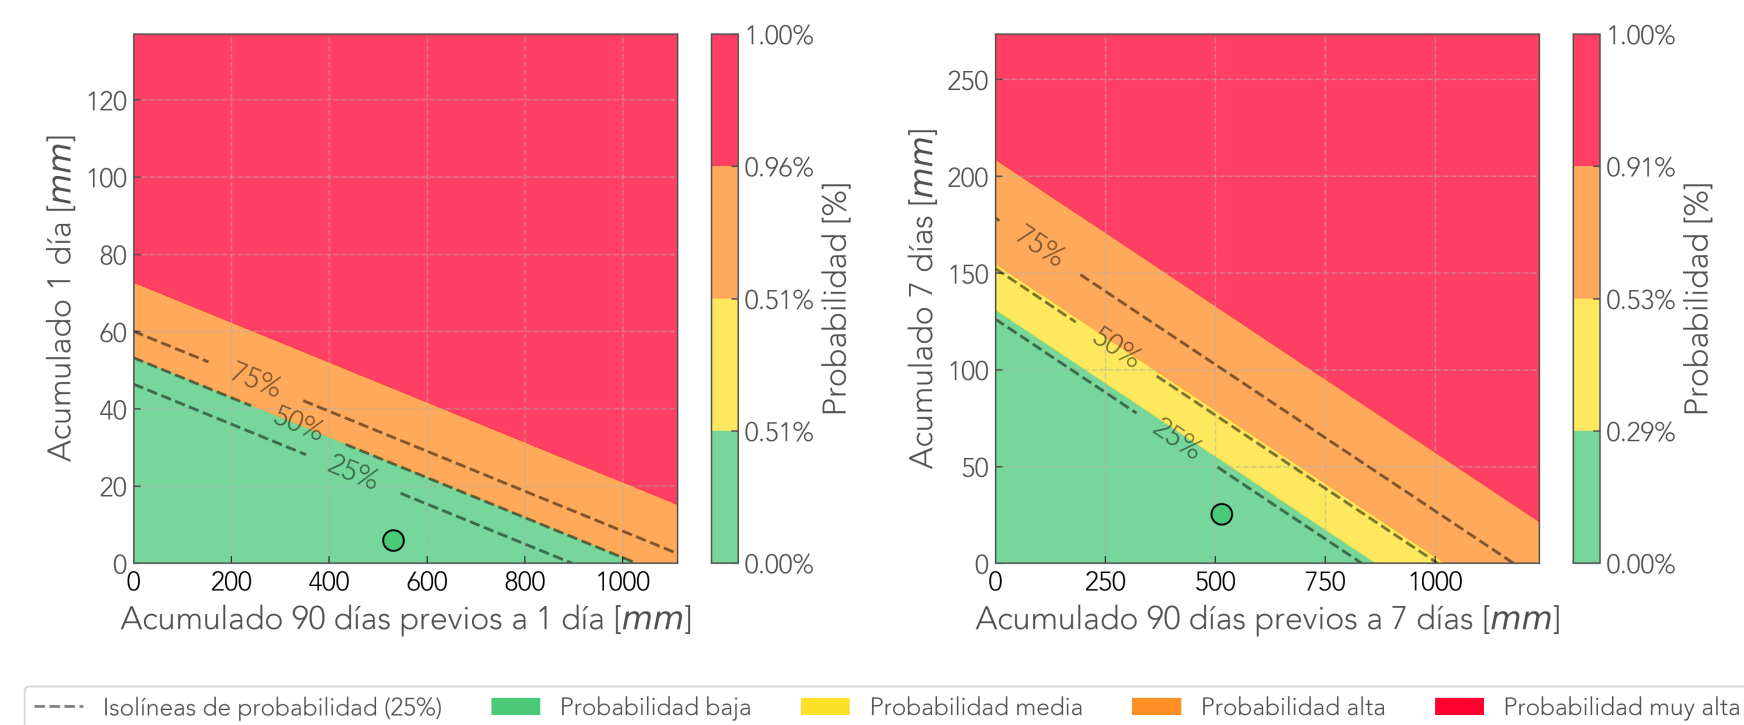
Comparación Reciente-Antecedente  
Pluviómetro Manga Arriba - Girardota

Deslizamiento: Manga Arriba  
Pluviómetro 389.  
Extensómetro 387: Inactivo.  
Extensómetro 398: Inactivo.  
Acelerómetro 390: Inactivo.  
HumedadSuelo 424: Inactivo.  
Cámara Manga\_Arriba. Error en vigilancia.

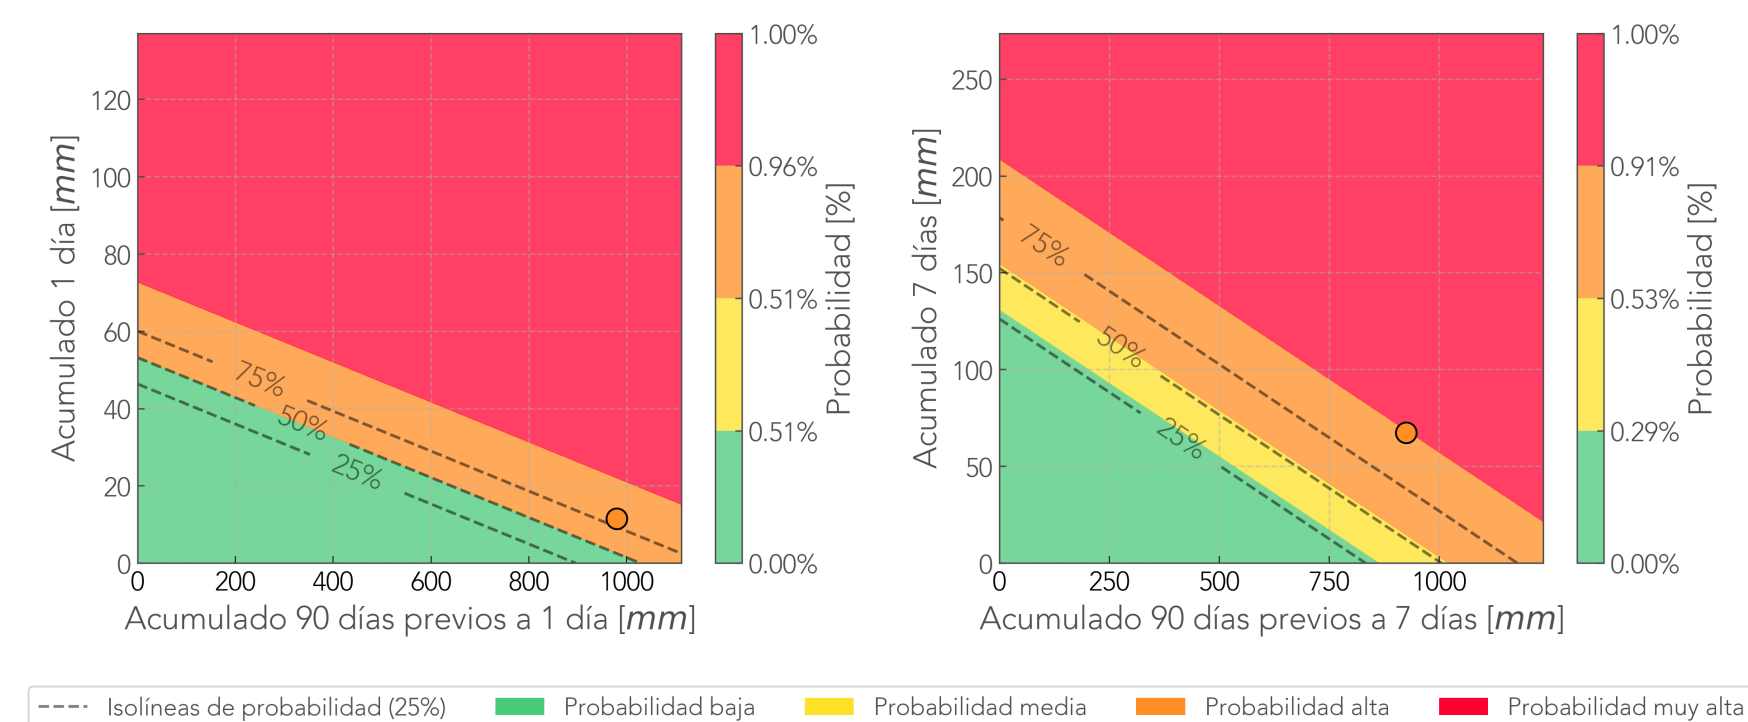
Comparación Reciente-Antecedente  
Pluviómetro Andalucía - Caldas

Deslizamiento: Andalucía  
Pluviómetro 432. Prob. alta (81%) en día 1. Prob. alta (91%) en día 7.  
Cámara Andalucía.

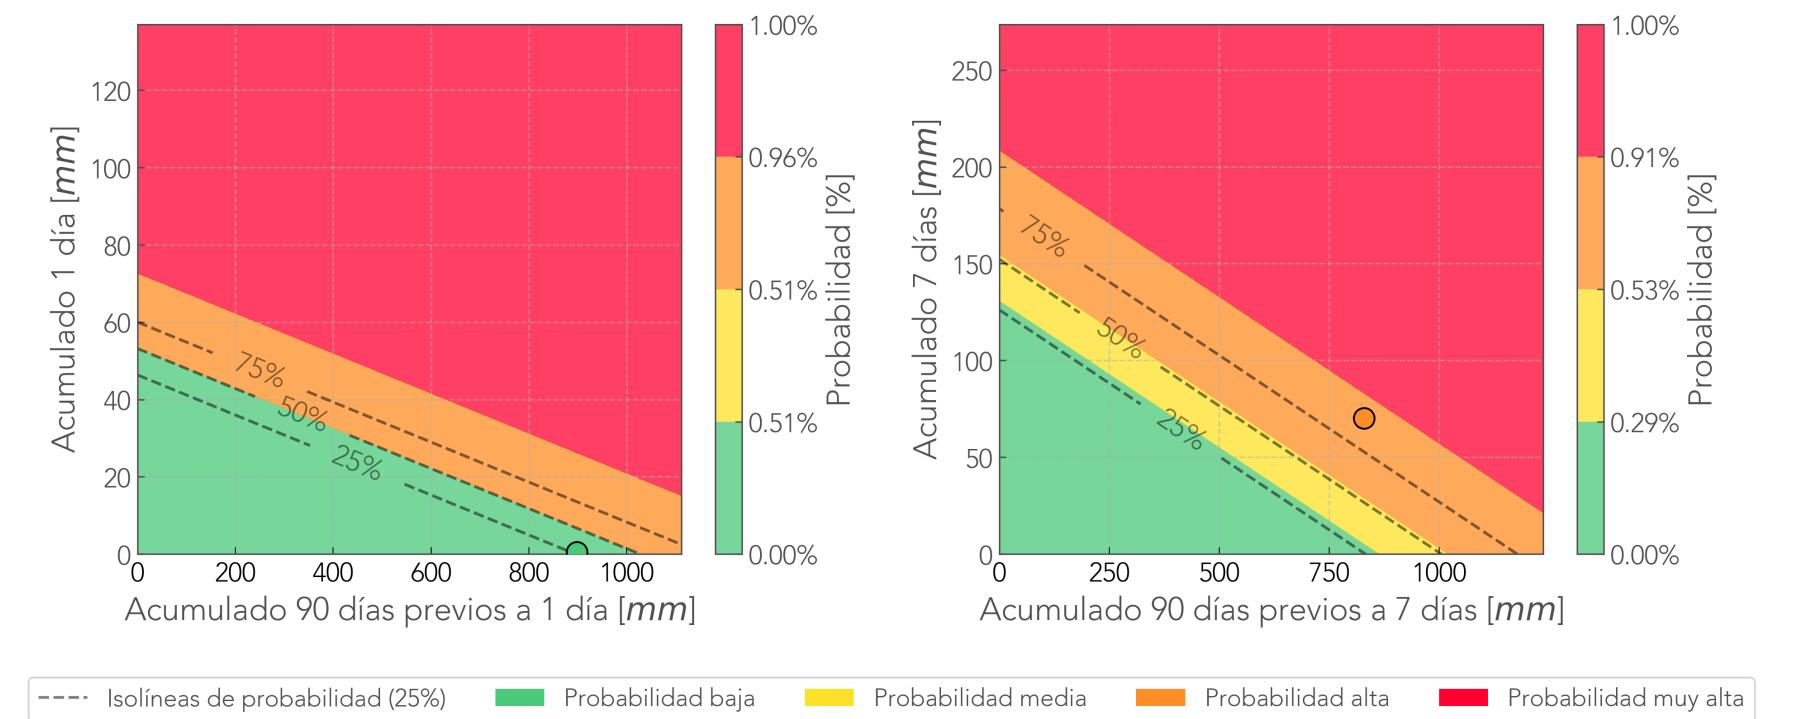
Comparación Reciente-Antecedente  
Pluviómetro Salinas - Caldas

Deslizamiento: Salinas  
Pluviómetro 383. Prob. alta (86%) en día 7.  
Extensometro 384: Inactivo.  
Acelerometro 381: Inactivo.  
Cámara Salinas.

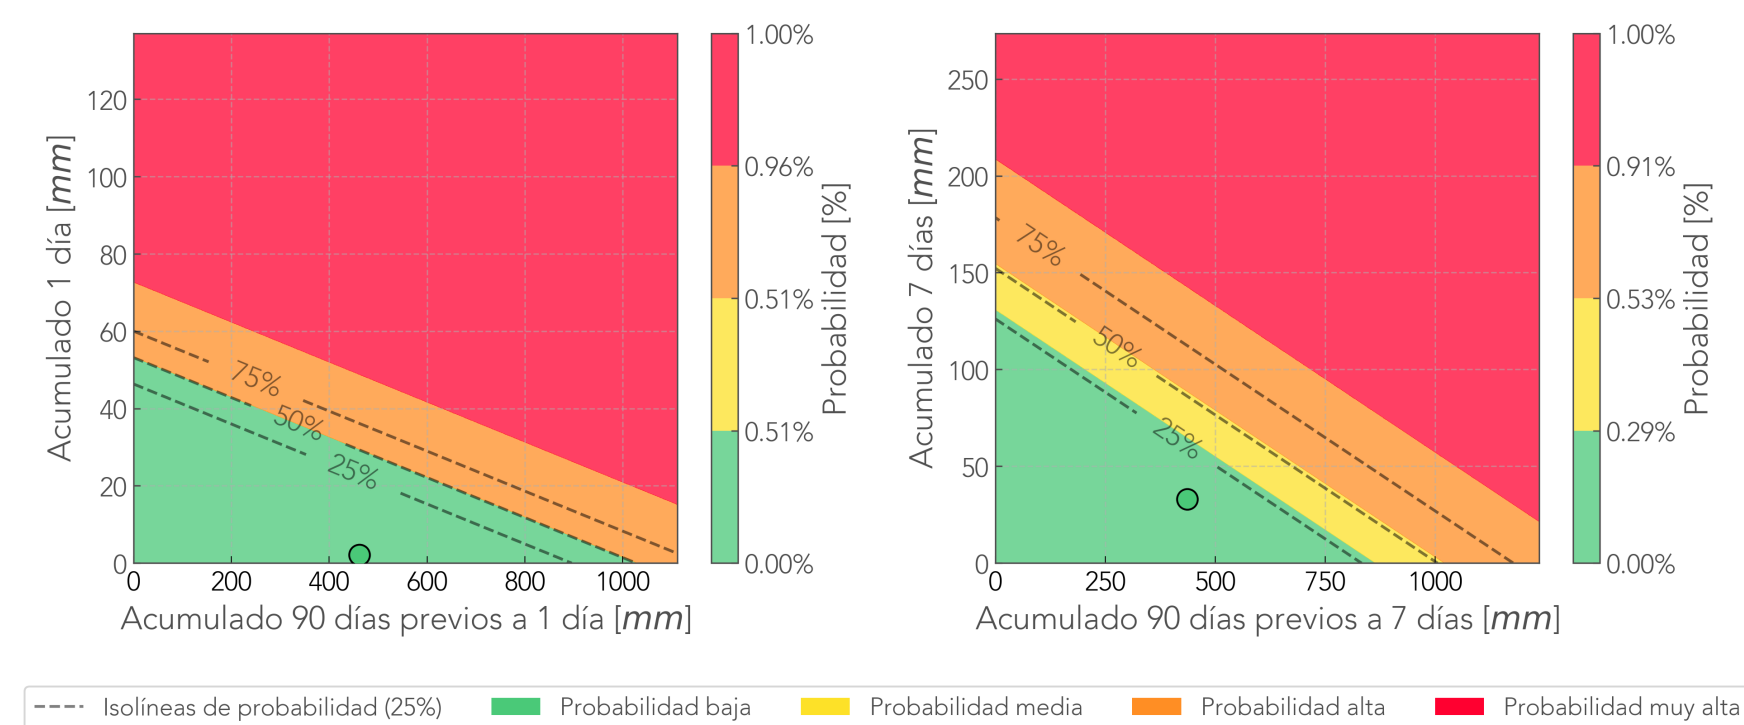
Comparación Reciente-Antecedente  
Pluviómetro Ancon Norte - Copacabana

Deslizamiento: Ancon Norte  
Pluviómetro 373.  
Extensometro 372: Inactivo.  
Extensometro 385: Inactivo.  
Acelerómetro 379.  
Acelerometro 374: Inactivo.  
HumedadSuelo 436: Inactivo.  
TDR 100269 Cable 1.  
TDR 100269 Cable 2.

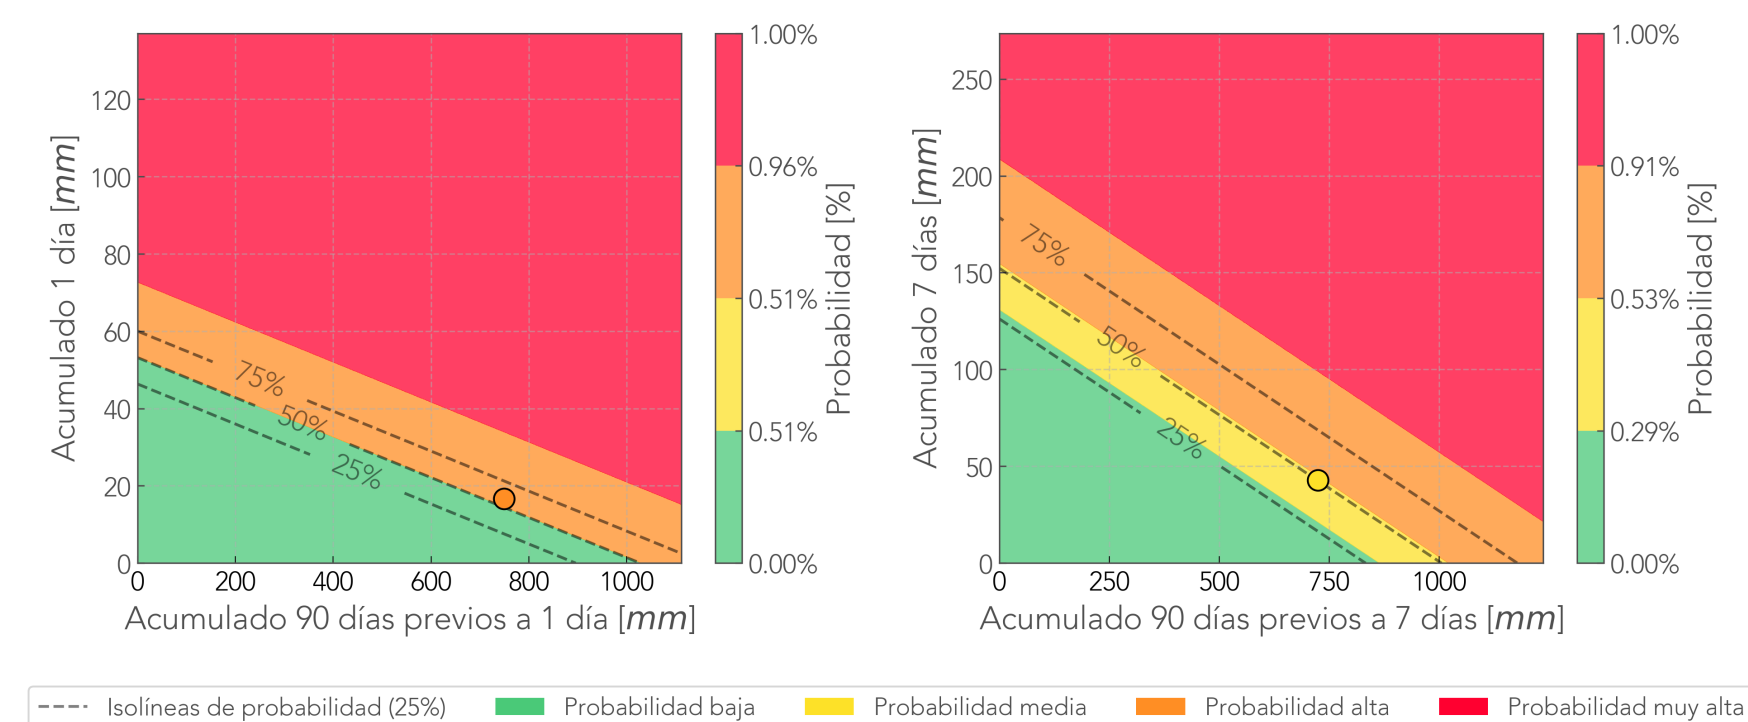
Comparación Reciente-Antecedente  
Pluviómetro El Canalon - Sabaneta

Deslizamiento: El Canalon  
Pluviómetro 193. Prob. alta (59%) en día 1. Prob. media (50%) en día 7.  
Cámara El\_Canalon.

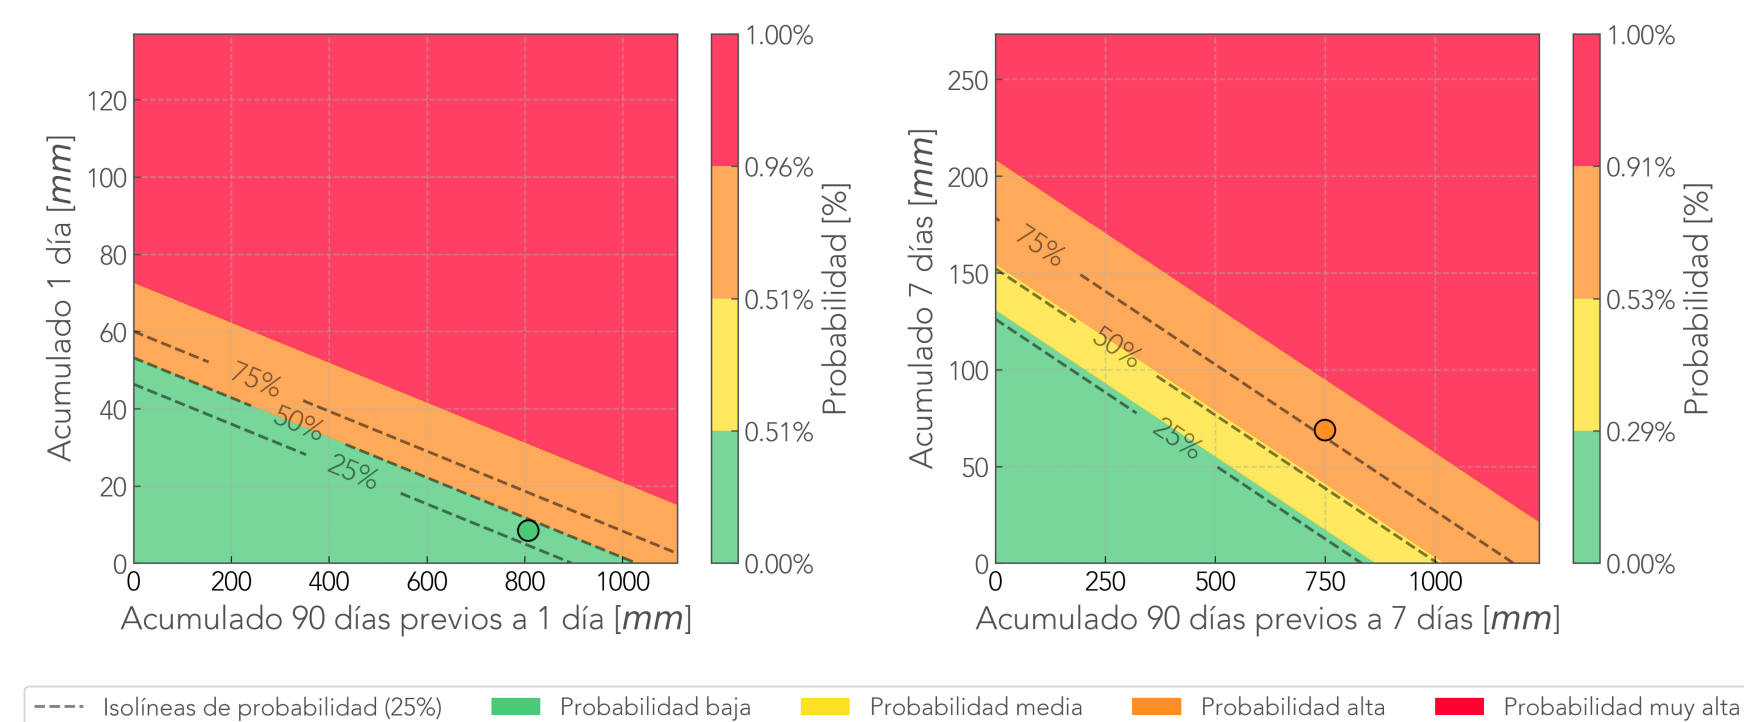
Comparación Reciente-Antecedente  
Pluviómetro La Raya - La Estrella

Deslizamiento: La Raya  
Pluviómetro 261. Prob. alta (78%) en día 7.  
Cámara La\_Raya. Error en vigilancia.

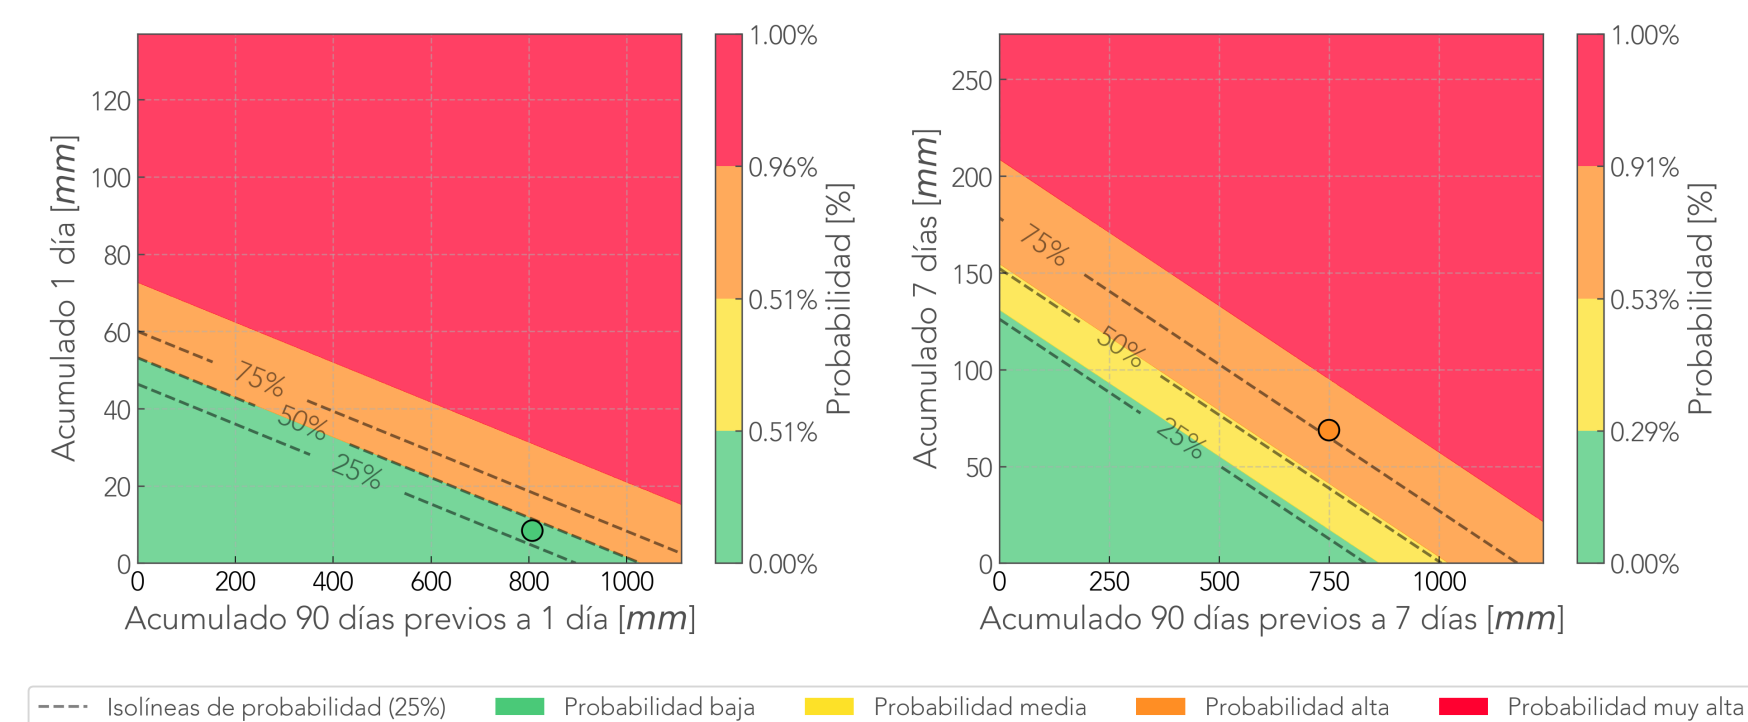
Comparación Reciente-Antecedente  
Pluviómetro La Raya - La Estrella

Deslizamiento: La Raya 2  
Pluviómetro 261. Prob. alta (78%) en día 7.  
Cámara La\_Raya\_2.

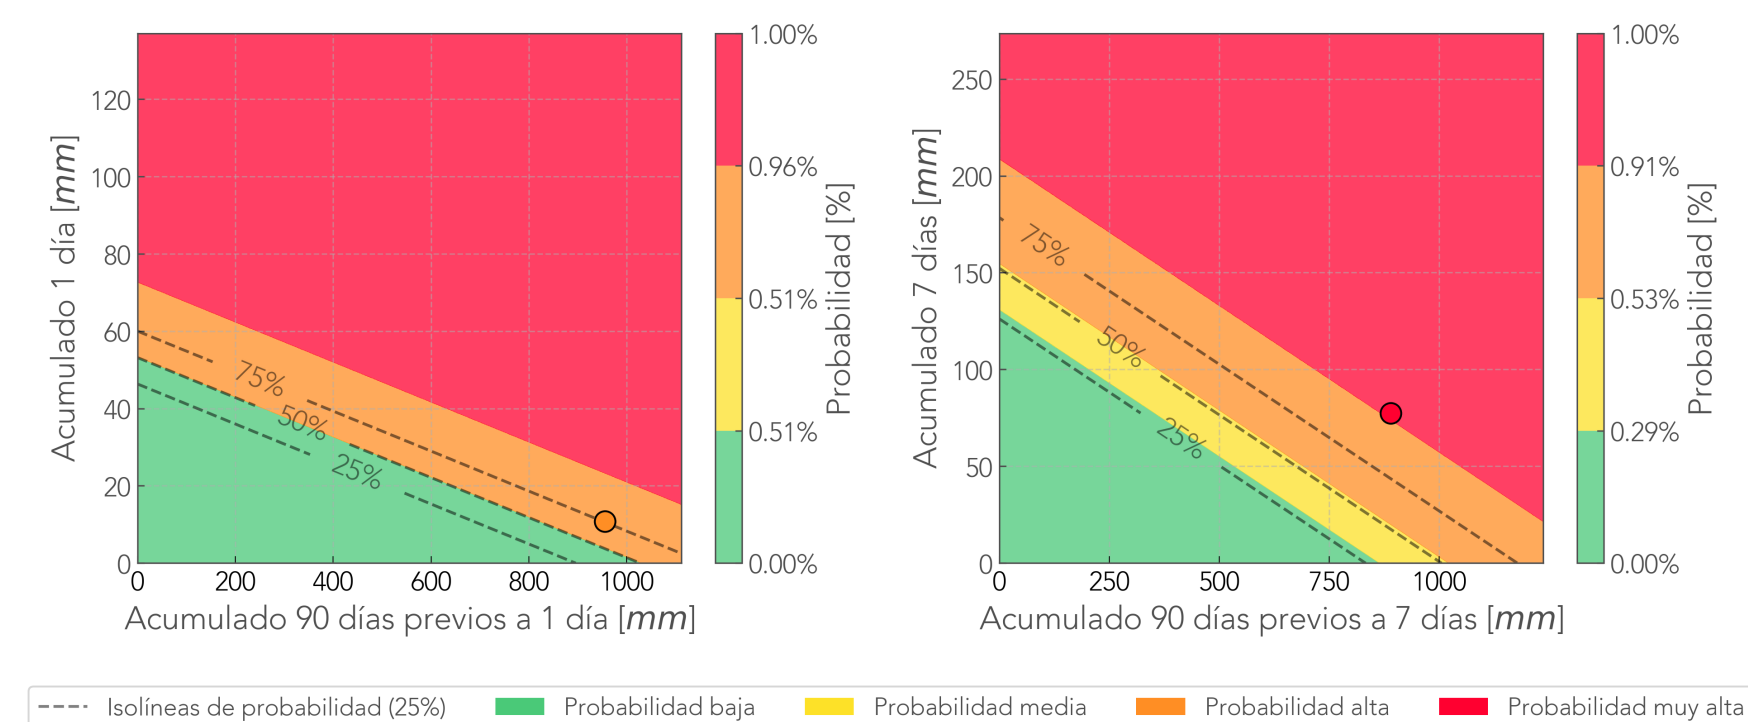
Comparación Reciente-Antecedente  
Pluviómetro La Valeria - Caldas

Deslizamiento: La Valeria  
Pluviómetro 515. Prob. alta (76%) en día 1. Prob. muy alta (93%) en día 7.  
TDR 100686 Cable 1.  
Cámara La\_Valeria.

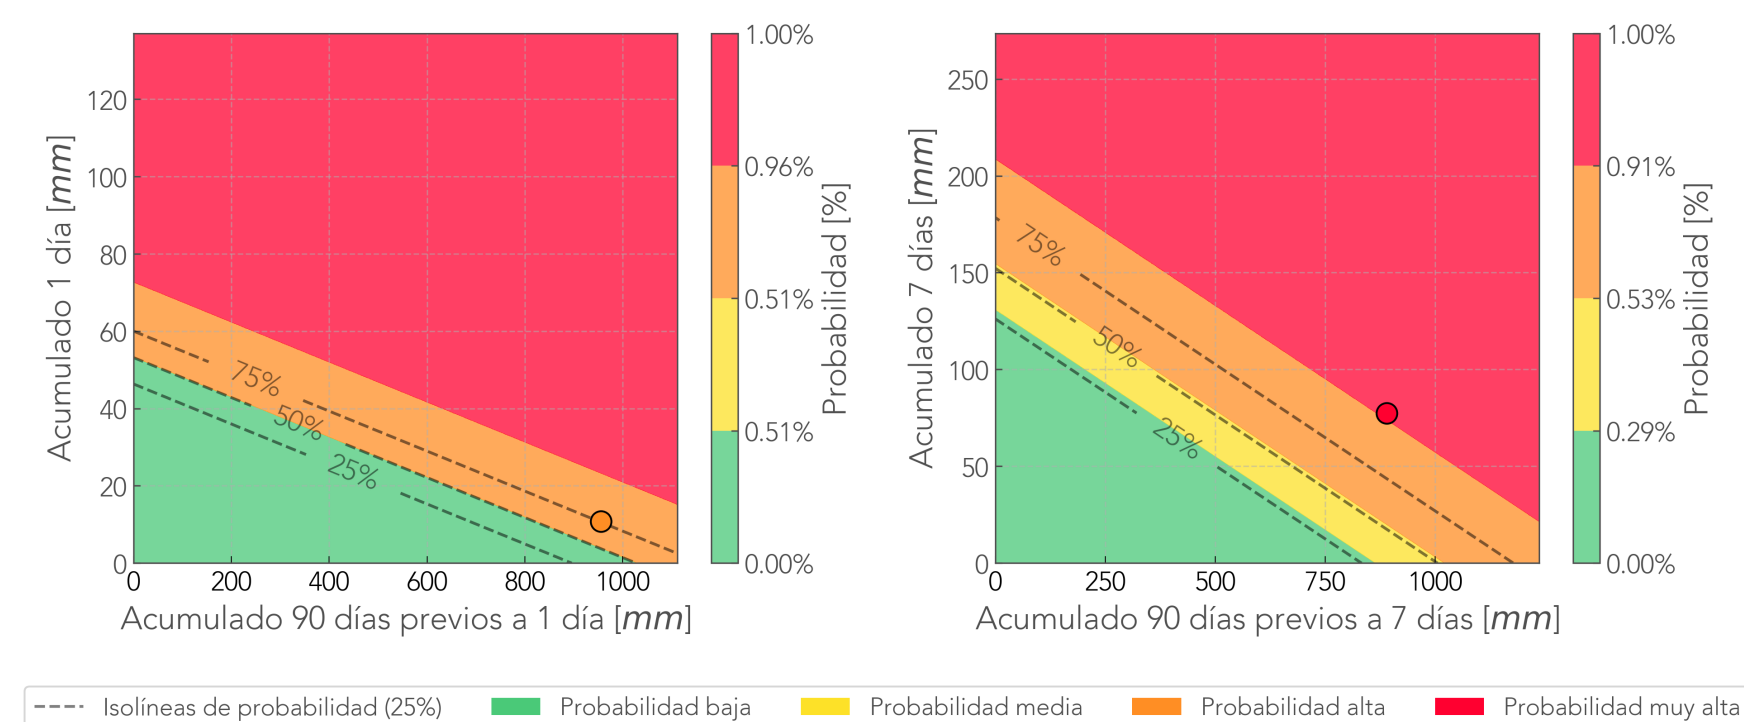
Comparación Reciente-Antecedente  
Pluviómetro La Valeria - Caldas

Deslizamiento: La Valeria 2  
Pluviómetro 515. Prob. alta (76%) en día 1. Prob. muy alta (93%) en día 7.  
Cámara La\_Valeria\_2.

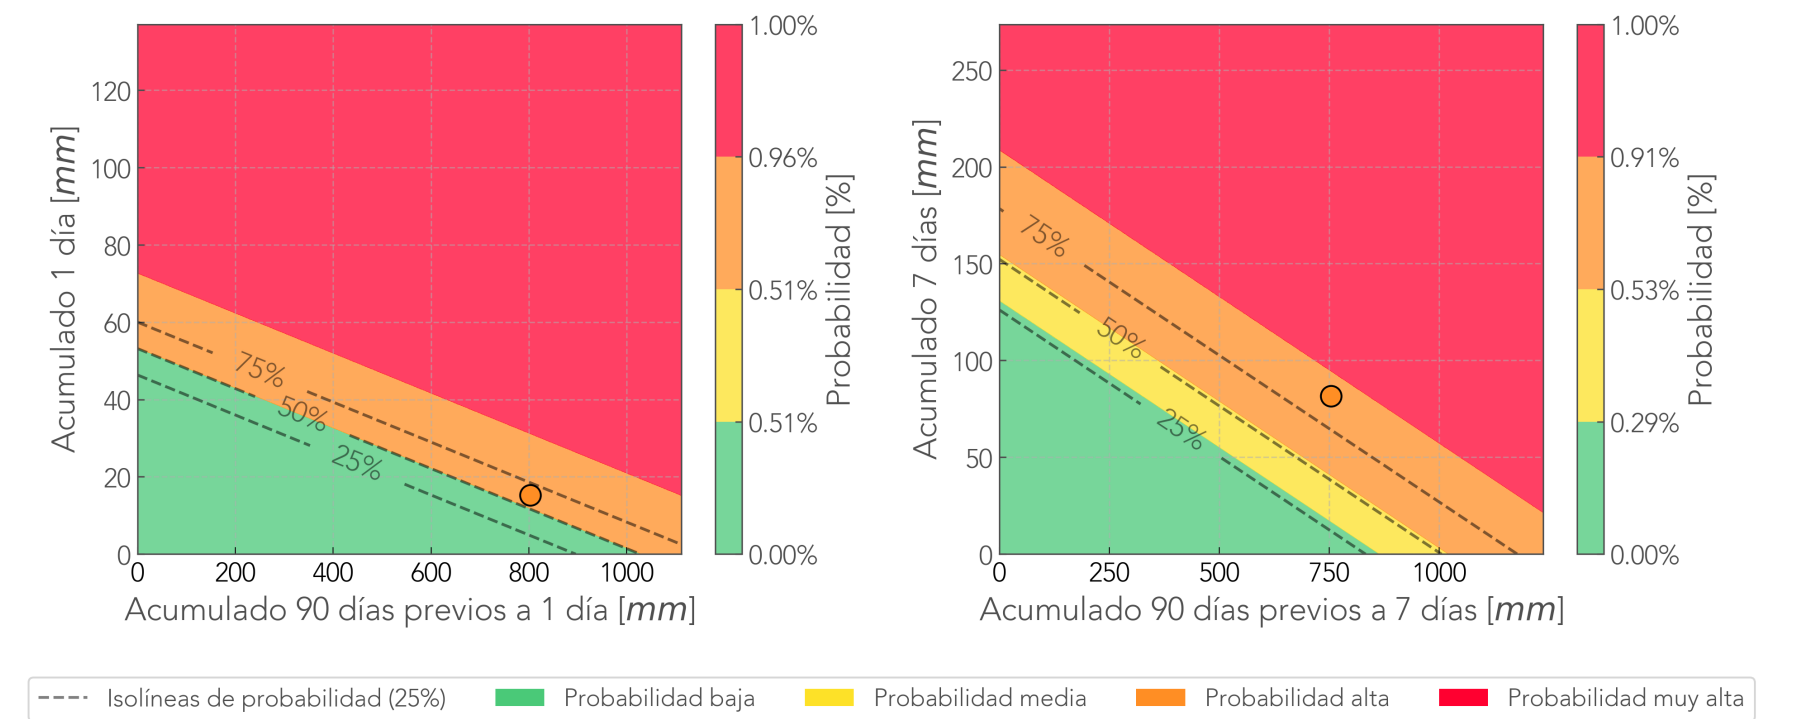
Comparación Reciente-Antecedente  
Pluviómetro Tierra Amarilla - La Estrella

Deslizamiento: Tierra Amarilla  
Pluviómetro 519. Prob. alta (64%) en día 1. Prob. alta (86%) en día 7.  
Cámara Tierra\_Amarilla.

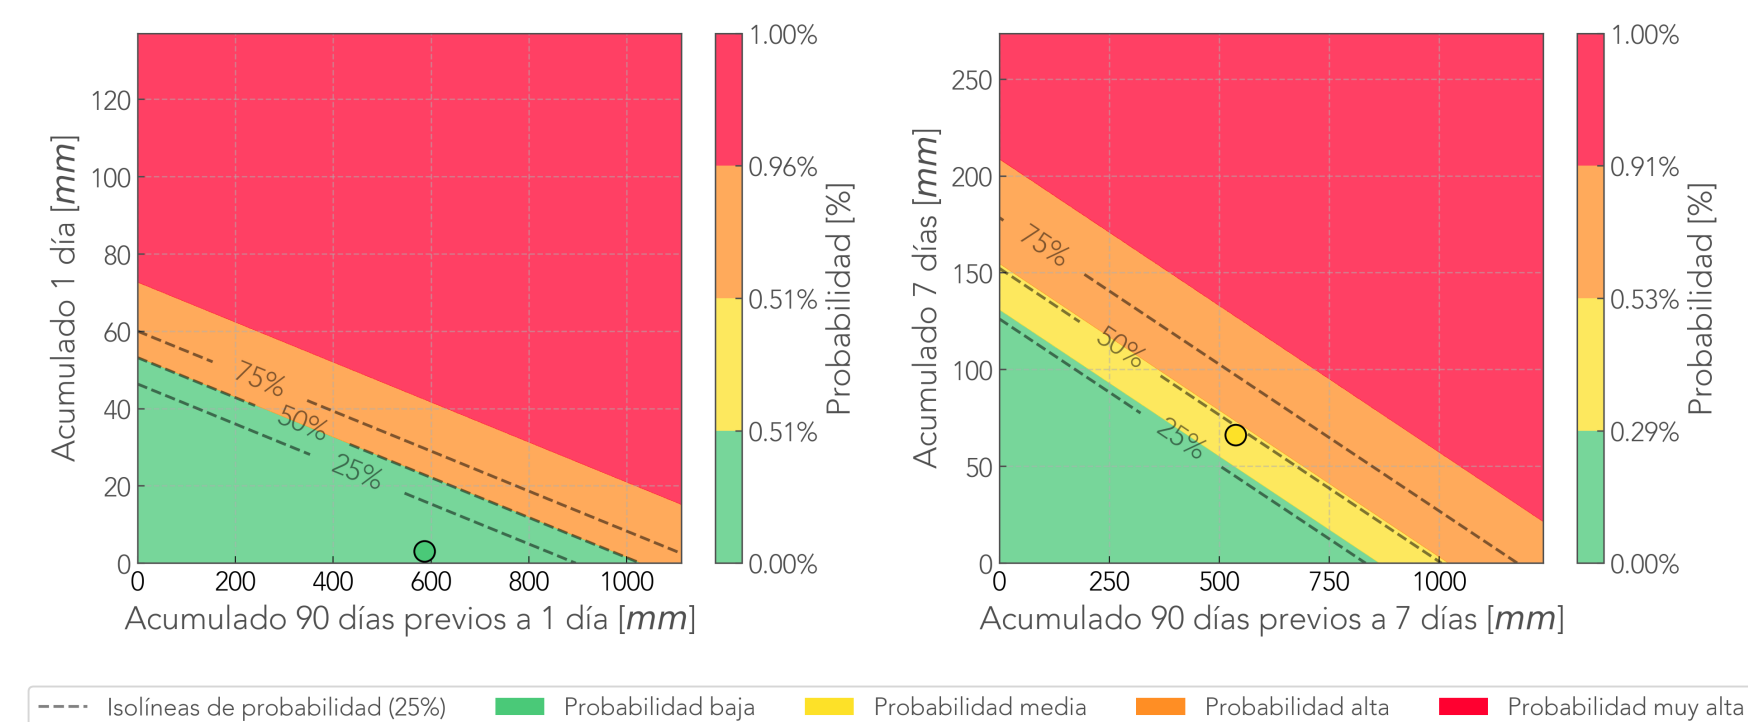
Comparación Reciente-Antecedente  
Pluviómetro U.R Atavanza - Medellín

Deslizamiento: U.R Atavanza  
Pluviómetro 22. Prob. media (45%) en día 7.  
Extensometro 521: Inactivo.  
Acelerometro 522: Inactivo.  
HumedadSuelo 570: Inactivo.  
Cámara U.R\_Atavanza.  
Cámara U.R\_Atavanza.

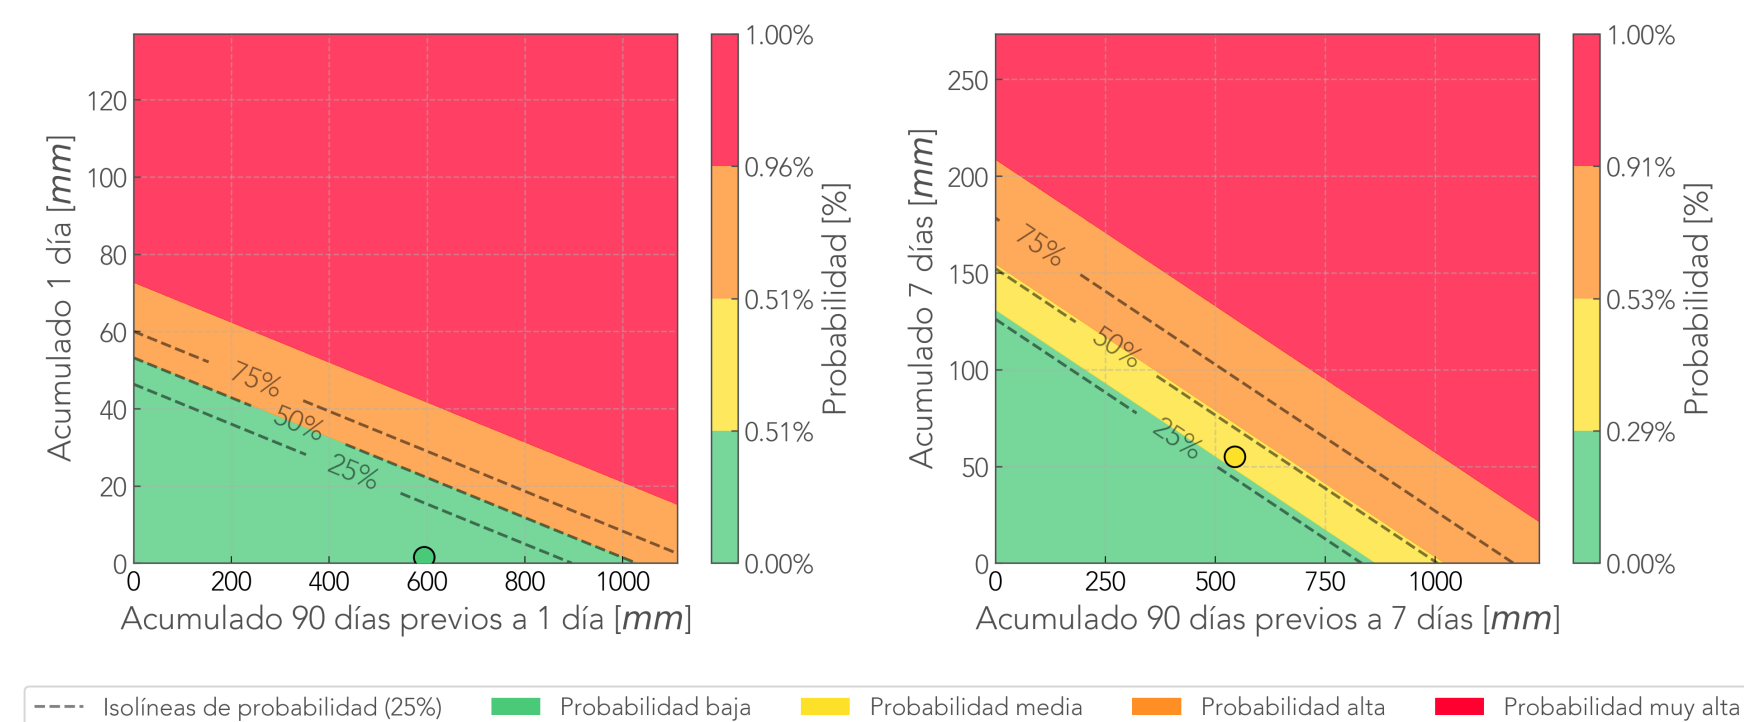
Comparación Reciente-Antecedente  
Pluviómetro Olaya Herrera - Medellín

Deslizamiento: Olaya Herrera  
Pluviómetro 456. Prob. media (35%) en día 7.  
Acelerómetro 563. Horas alerta: 3 - Horas críticas: 0 en TR\_C1

Acelerómetro 564.  
Acelerómetro 525: Inactivo.  
Acelerómetro 526: Inactivo.

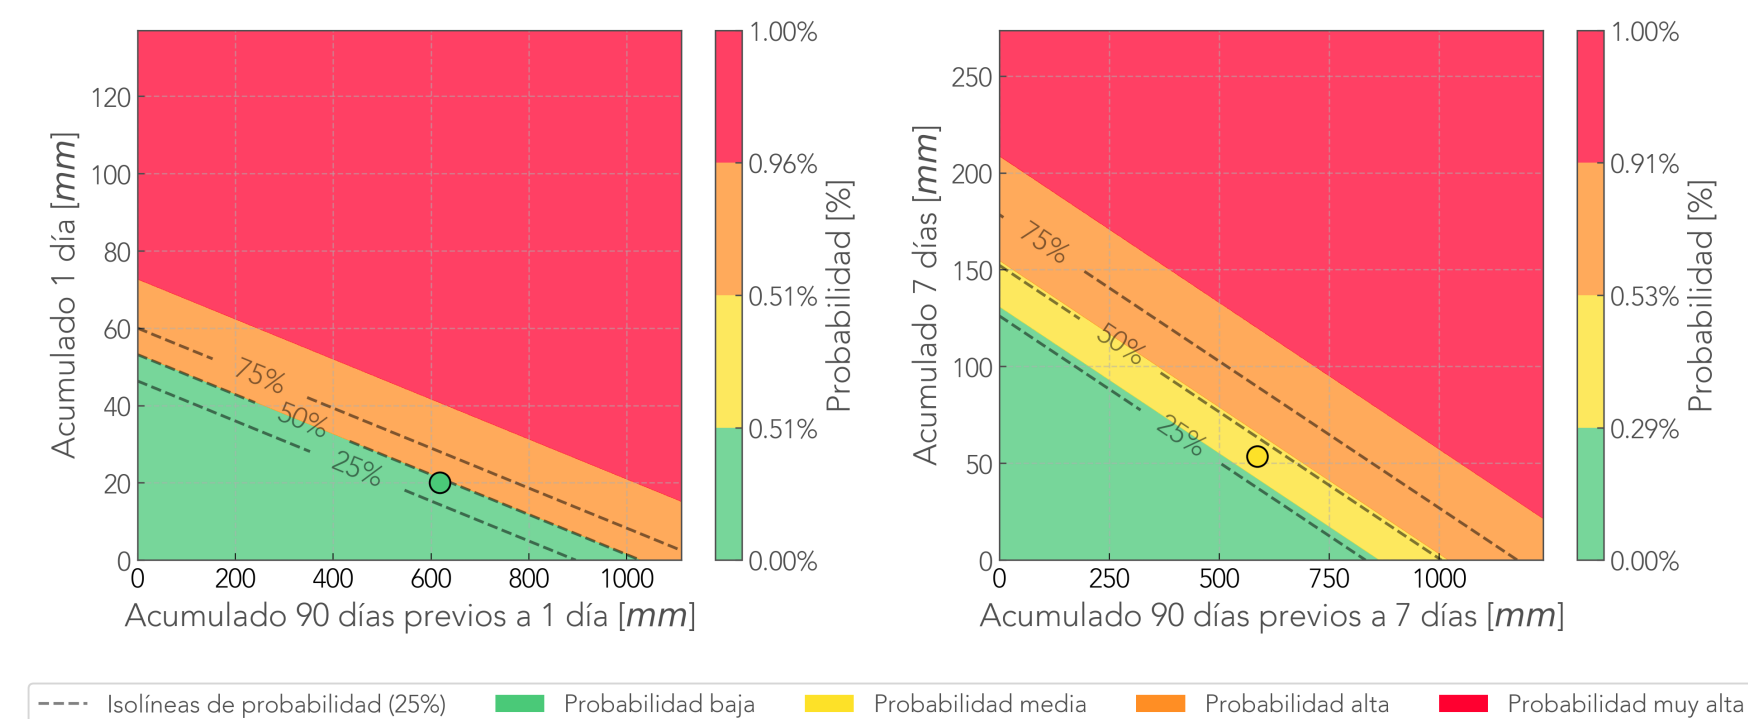
Comparación Reciente-Antecedente  
Pluviómetro Villatina - Medellín

Deslizamiento: Villatina  
Pluviómetro 551. Prob. media (40%) en día 7.  
Cámara Villatina.
