Este es un reporte de de monitoreo de las 24h  
antecedentes de los sitios críticos.  
Fue generado automáticamente.

Geotecnia - SIATA

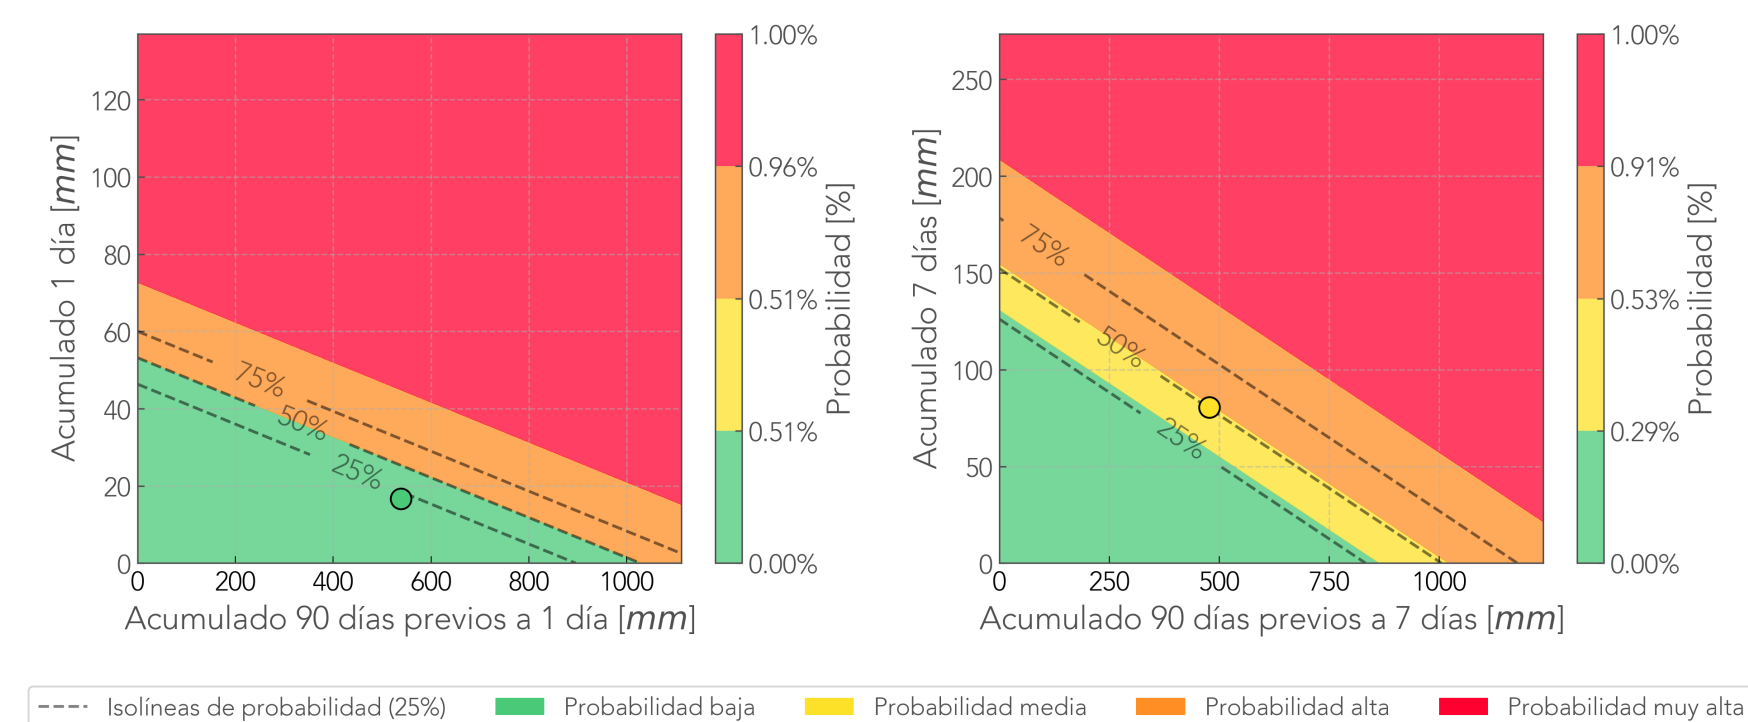
Comparación Reciente-Antecedente  
Pluviómetro La Bermejala - Medellín

Deslizamiento: La Bermejala  
Pluviómetro 558. Prob. media (51%) en día 7.  
Extensometro 616: Inactivo.  
Acelerometro 617: Inactivo.  
HumedadSuelo 618: Inactivo.  
Cámara La\_Bermejala.

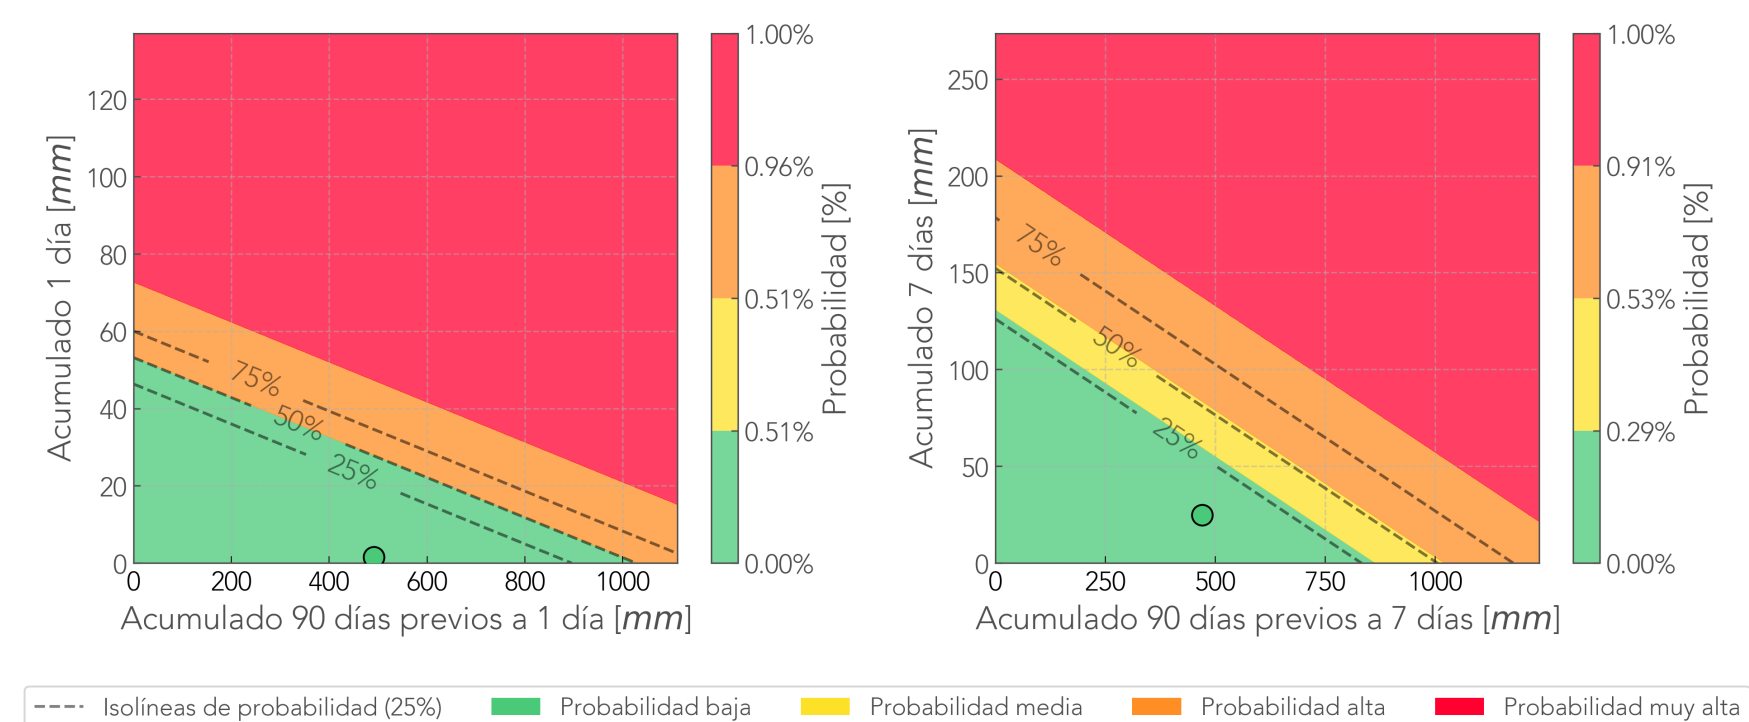
Comparación Reciente-Antecedente  
Pluviómetro AutopistaNorte Vivero - Copacabana

Deslizamiento: AutopistaNorte Vivero  
Pluviómetro 32.  
Cámara AutopistaNorte\_Vivero.

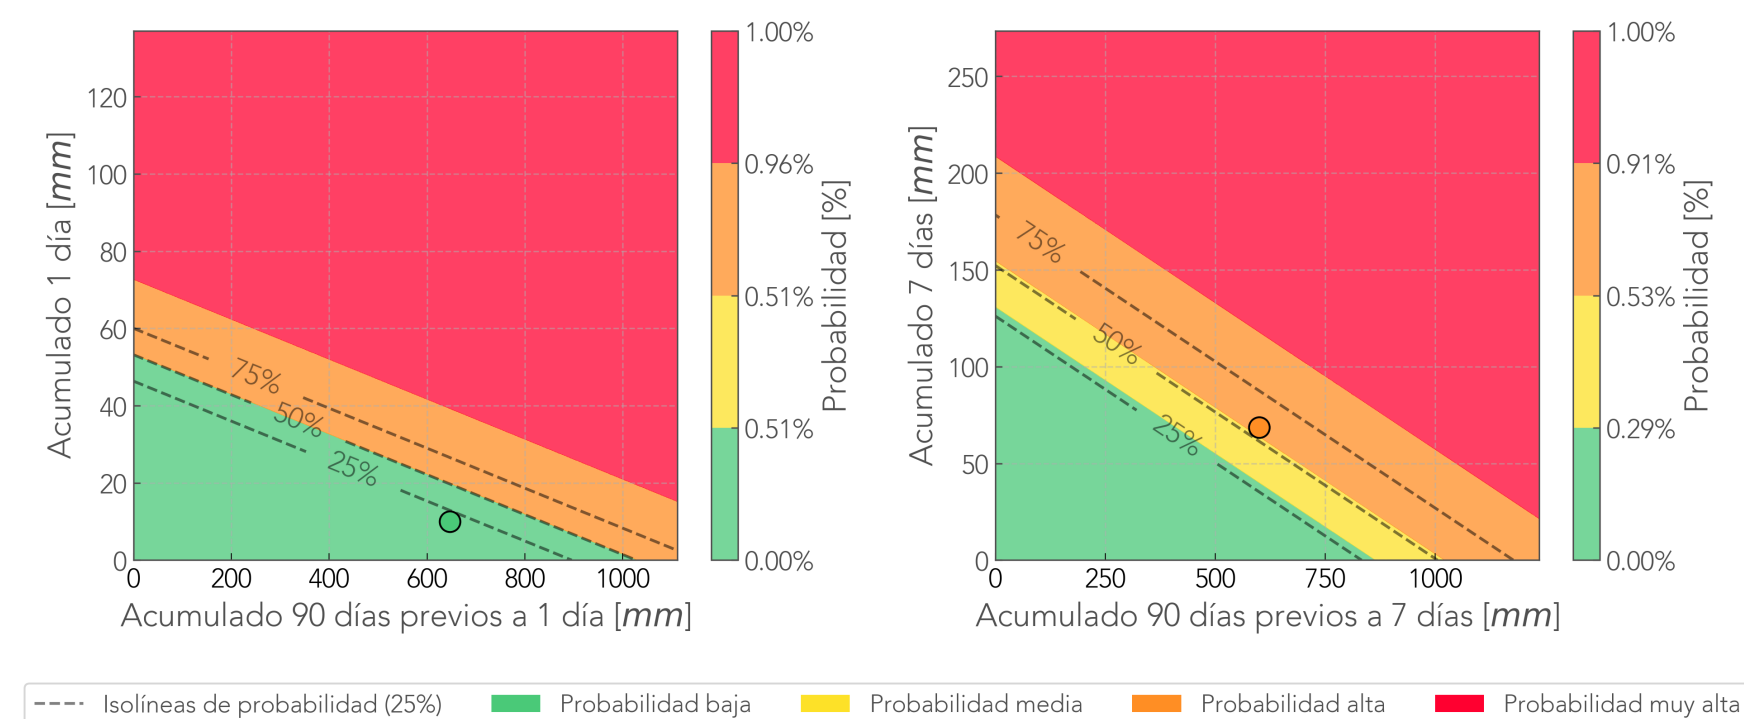
Comparación Reciente-Antecedente  
Pluviómetro Las Playas - Medellín

Deslizamiento: Las Playas  
Pluviómetro 2. Prob. alta (57%) en día 7.  
Cámara Las\_Playas.

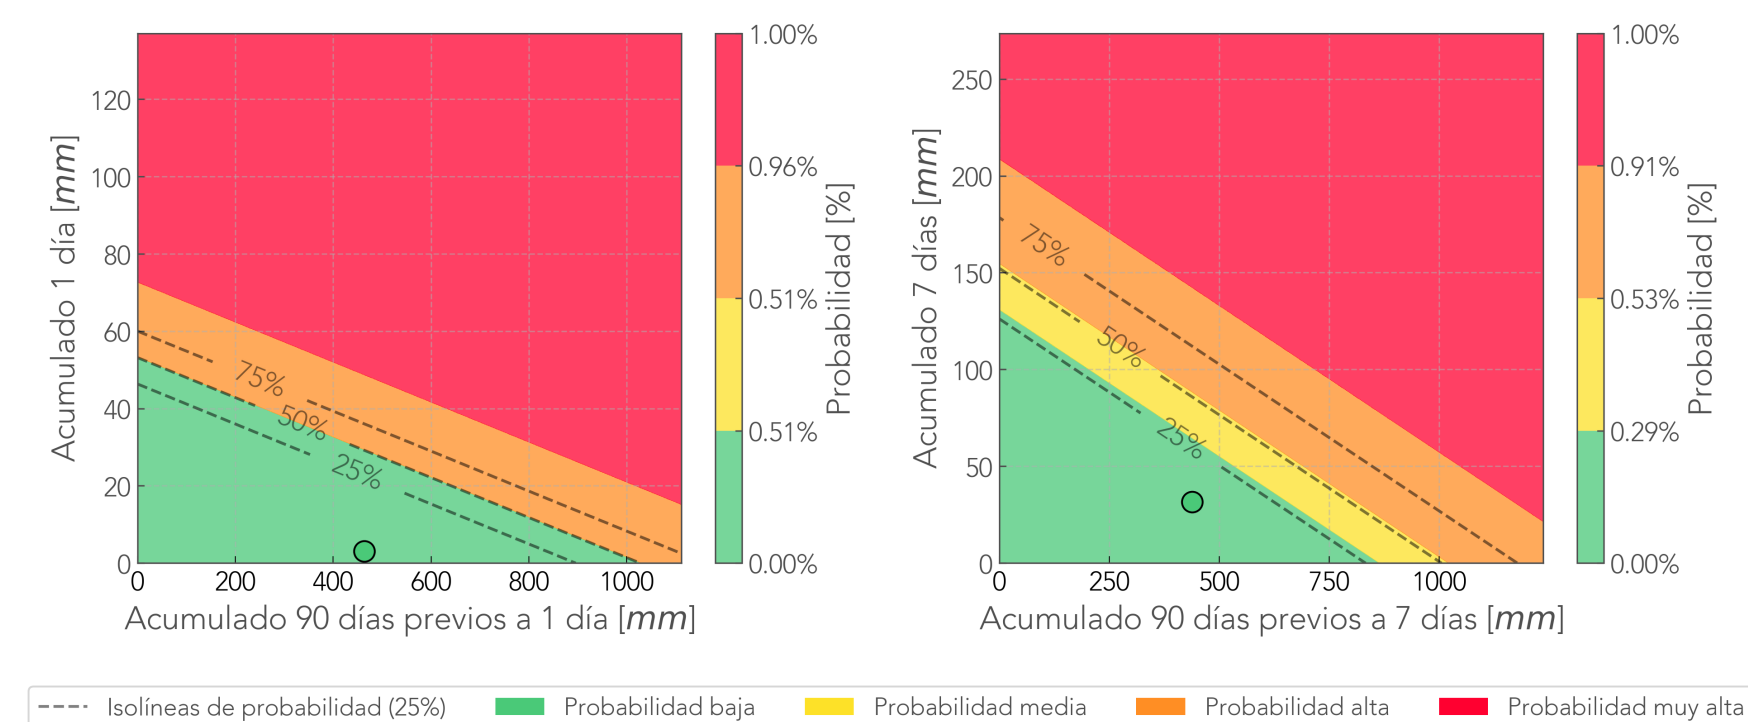
Comparación Reciente-Antecedente  
Pluviómetro La Gabriela - Bello

Deslizamiento: La Gabriela  
Pluviómetro 70.  
Cámara La\_Gabriela. Última foto hace 207 días

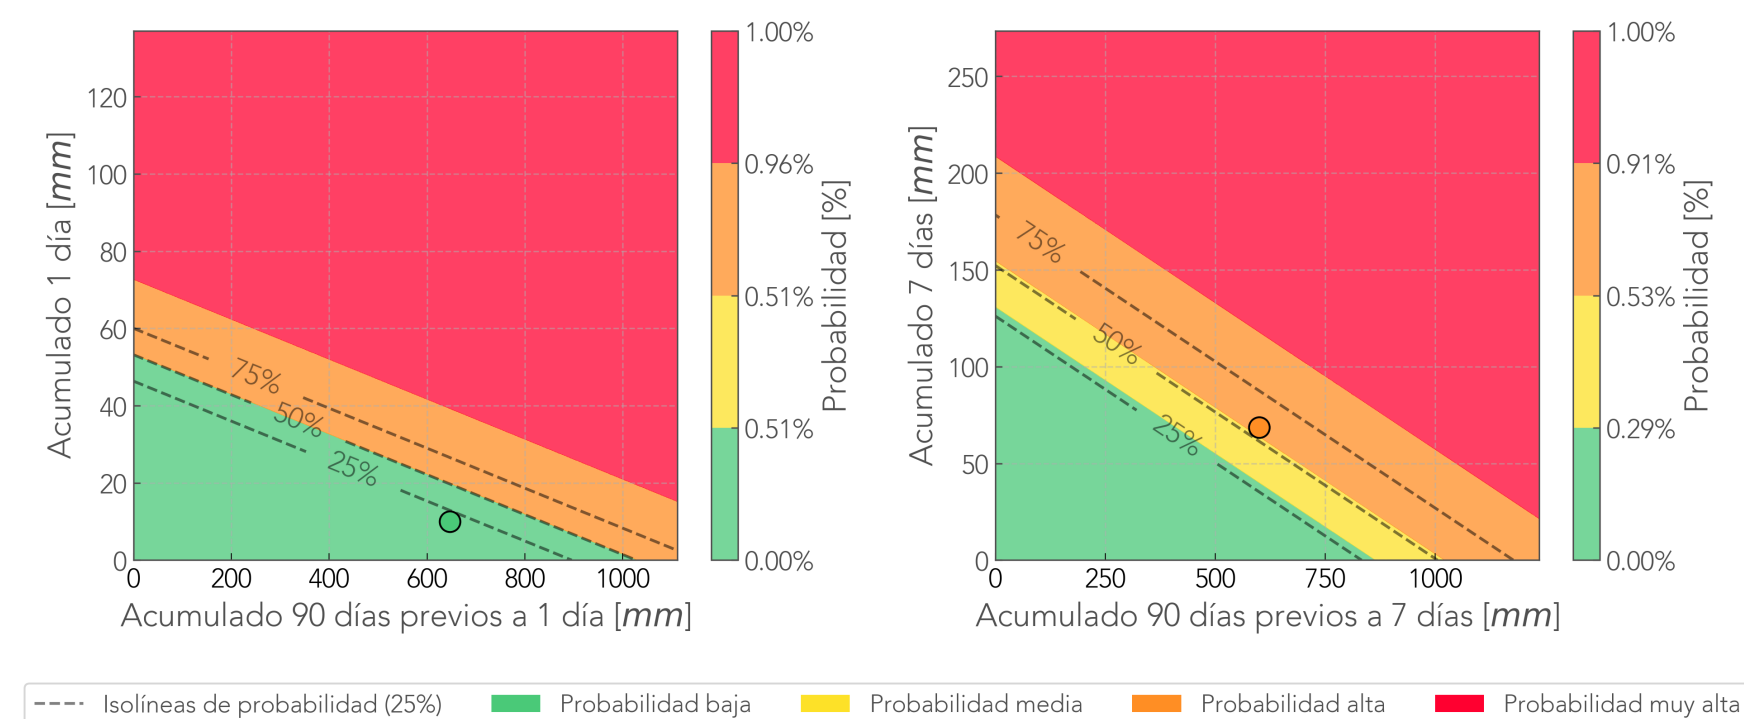
Comparación Reciente-Antecedente  
Pluviómetro Las Playas - Medellín

Deslizamiento: Villalía  
Pluviómetro 2. Prob. alta (57%) en día 7.  
Cámara Villalía.
