Este es un reporte de de monitoreo de las 24h  
antecedentes de los sitios críticos.  
Fue generado automáticamente.

Geotecnia - SIATA

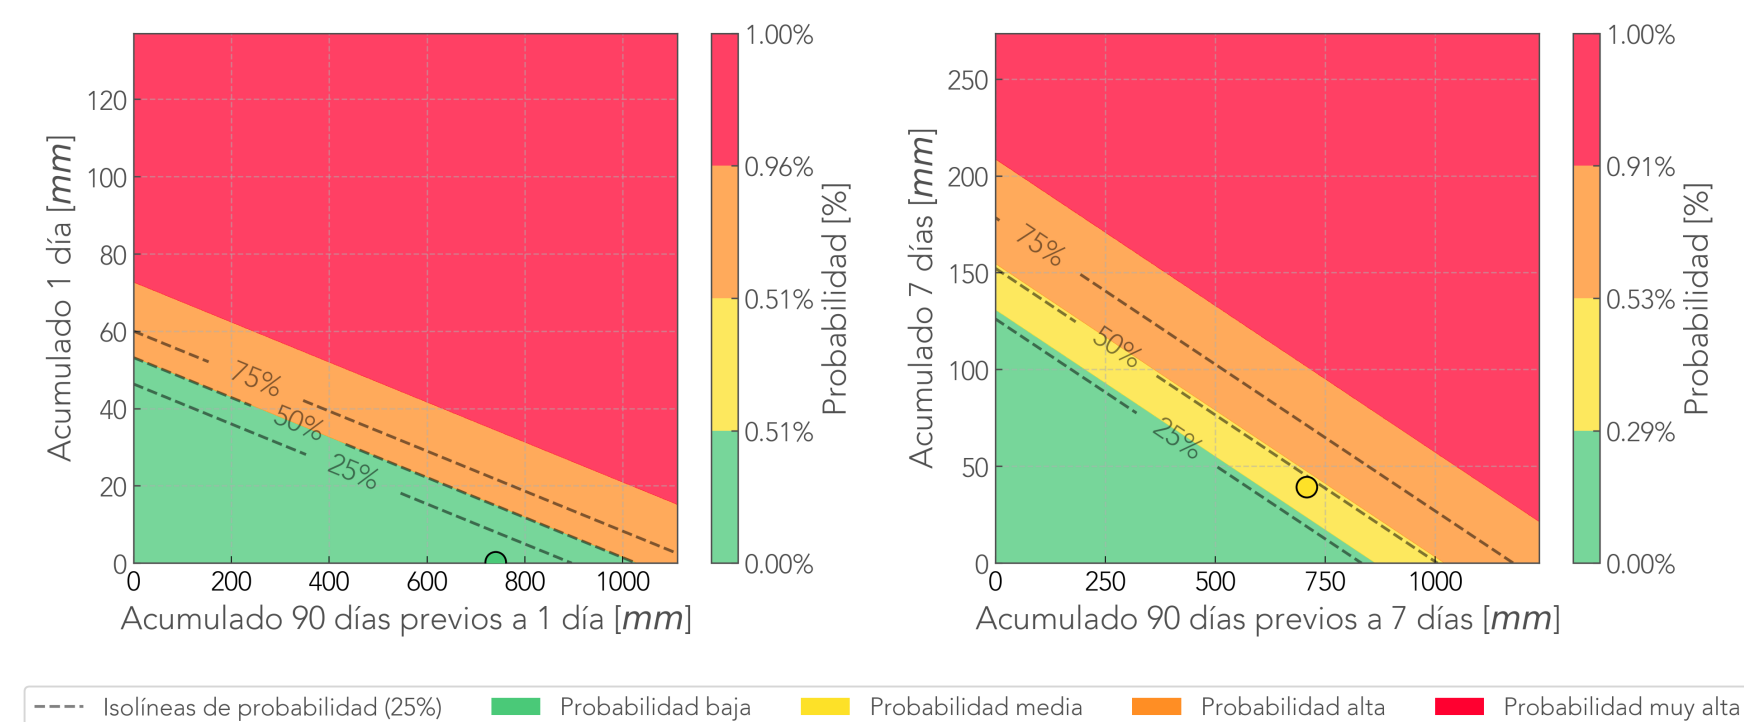
Comparación Reciente-Antecedente  
Pluviómetro Montanita - Medellín

Deslizamiento: Montanita  
Pluviómetro 418. Prob. media (44%) en día 7.  
Extensometro 453: Inactivo.  
Acelerometro 454: Inactivo.  
HumedadSuelo 455: Inactivo.  
Cámara Montanita.

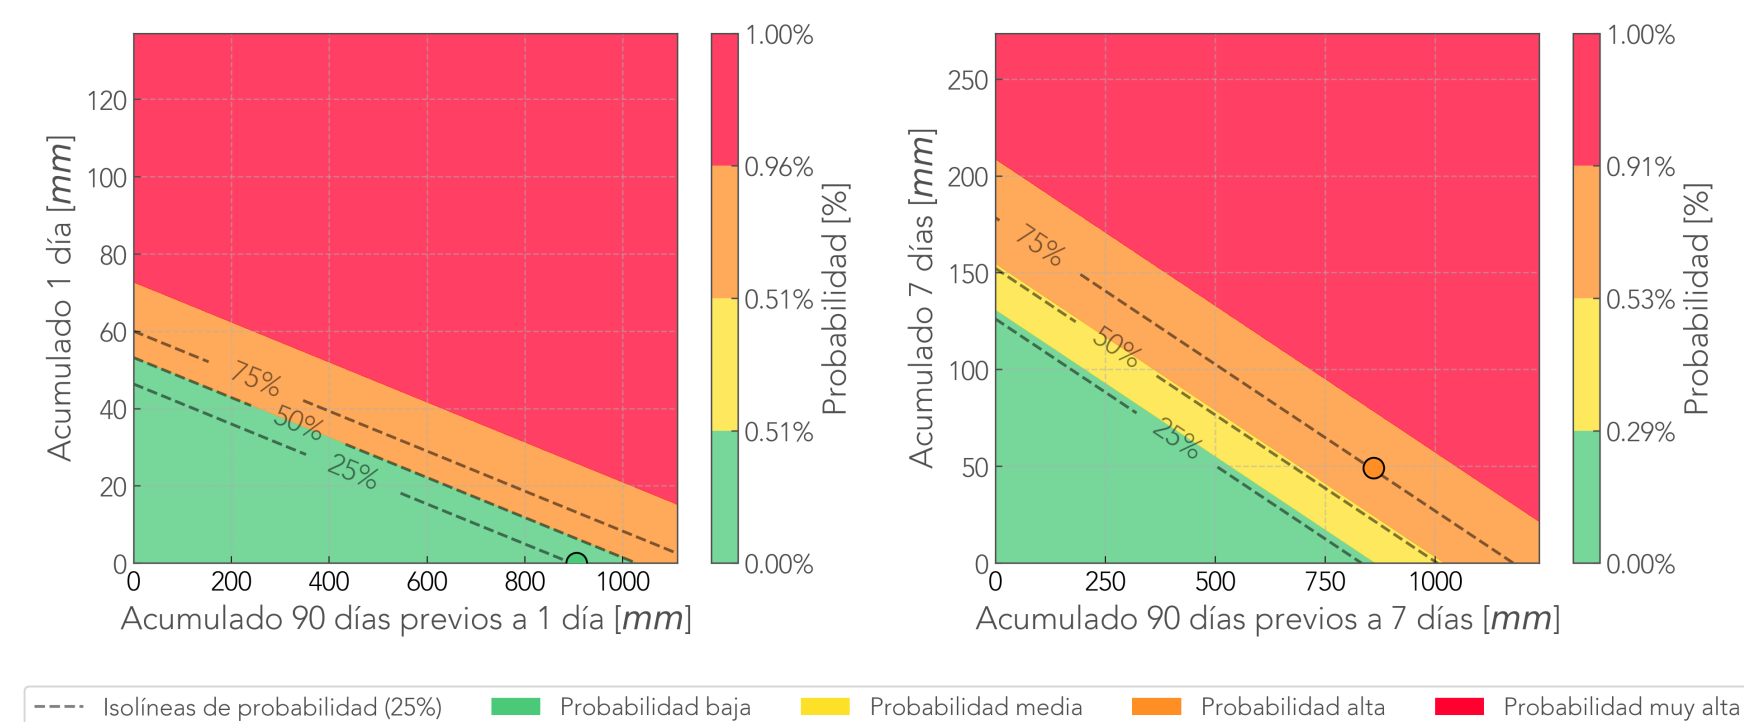
Comparación Reciente-Antecedente  
Pluviómetro Palmitas - Medellín

Deslizamiento: Palmitas  
Pluviómetro 320. Prob. alta (76%) en día 7.  
Cámara Palmitas.

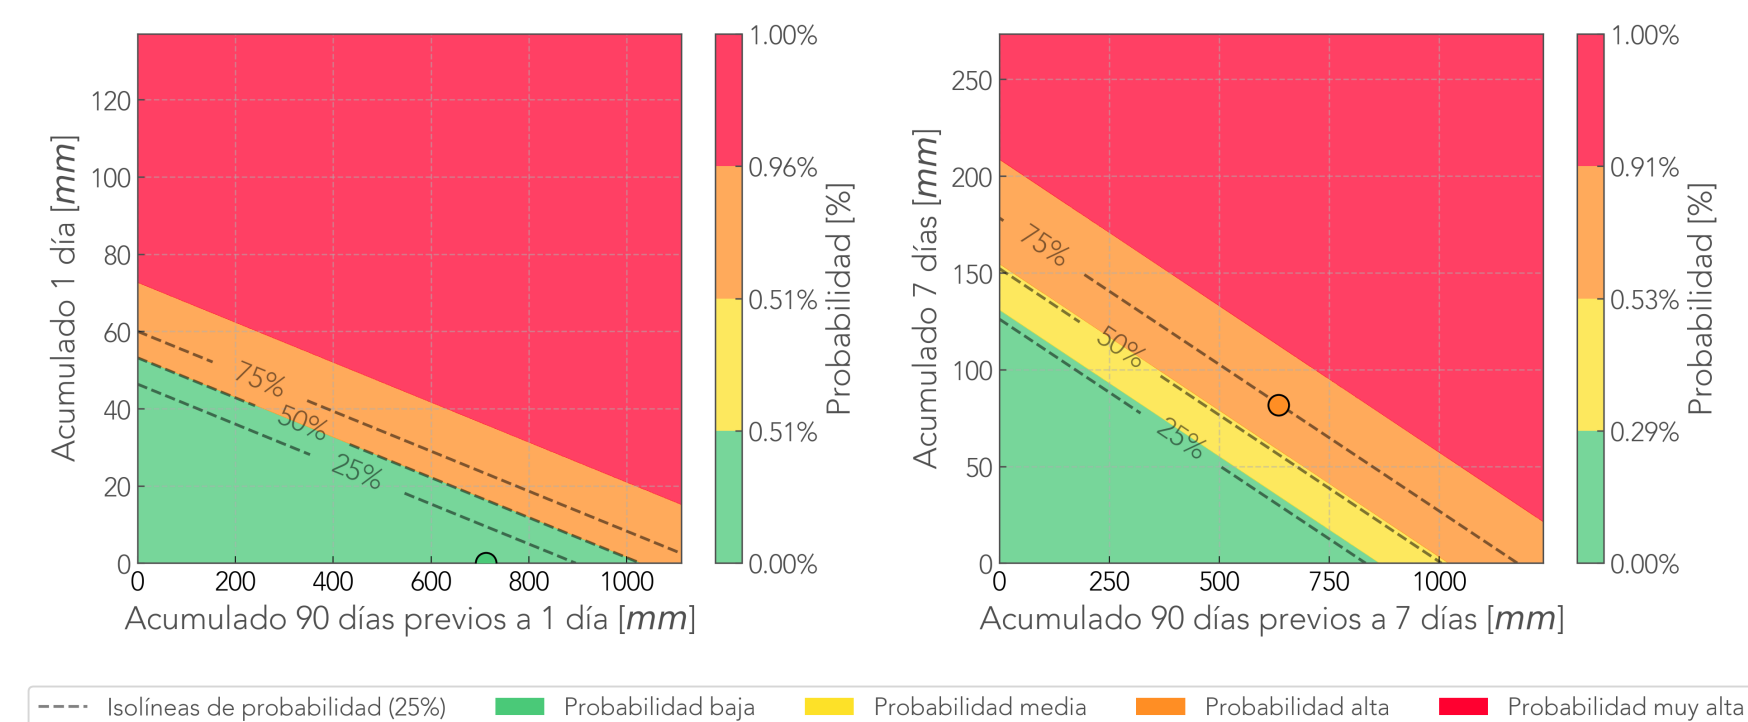
Comparación Reciente-Antecedente  
Pluviómetro Pajarito - Medellín

Deslizamiento: Pajarito  
Pluviómetro 20. Prob. alta (75%) en día 7.  
TDR 100479 Cable 1.  
TDR 100479 Cable 2.

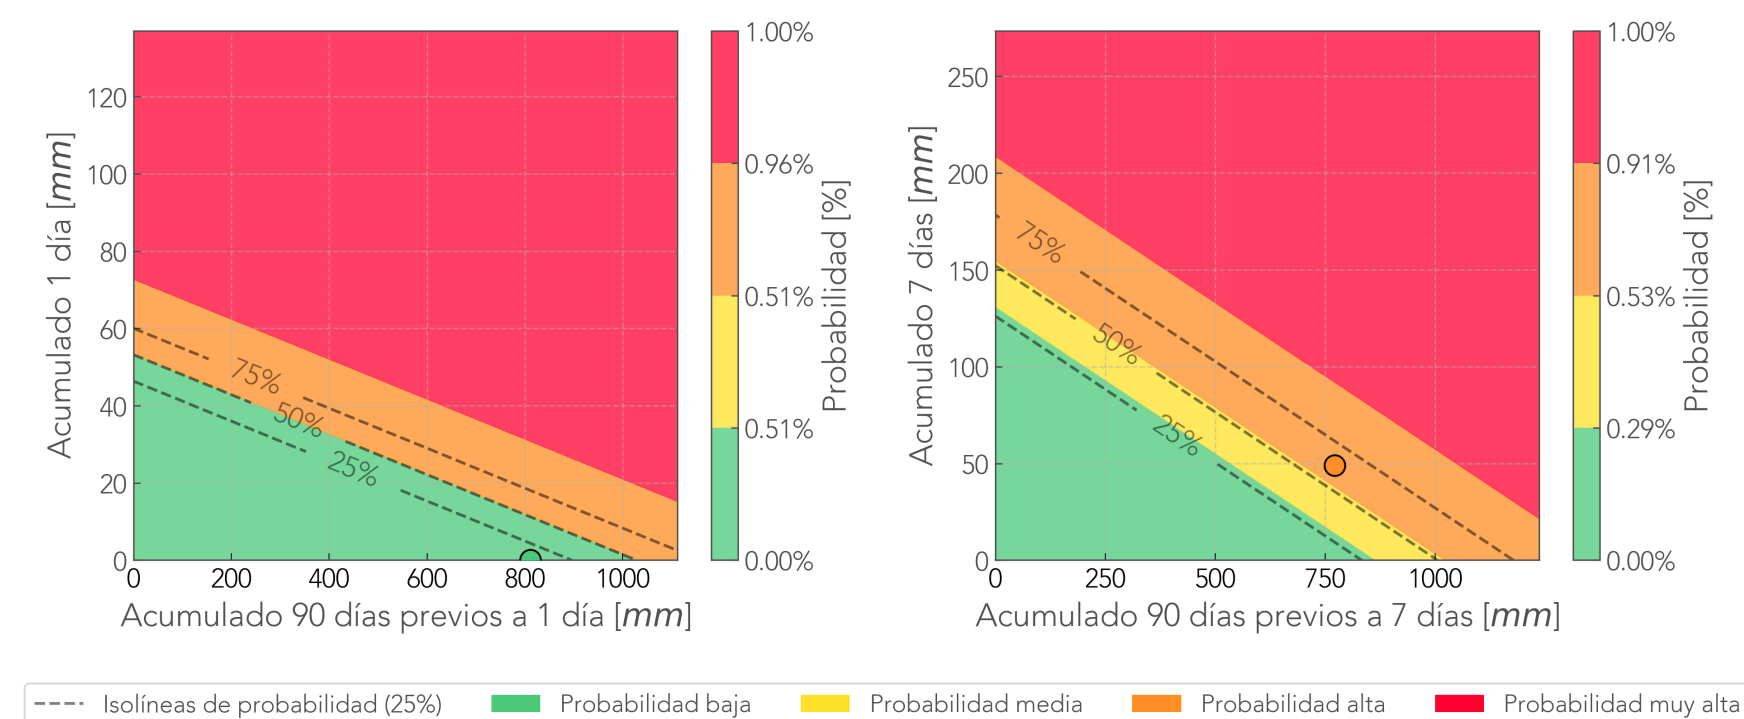
Comparación Reciente-Antecedente  
Pluviómetro Pueblo Viejo - La Estrella

Deslizamiento: Pueblo Viejo  
Pluviómetro 420. Prob. alta (64%) en día 7.  
Extensometro 556: Inactivo.  
Acelerometro 557: Inactivo.  
HumedadSuelo 555: Inactivo.  
Cámara Pueblo\_Viejo.

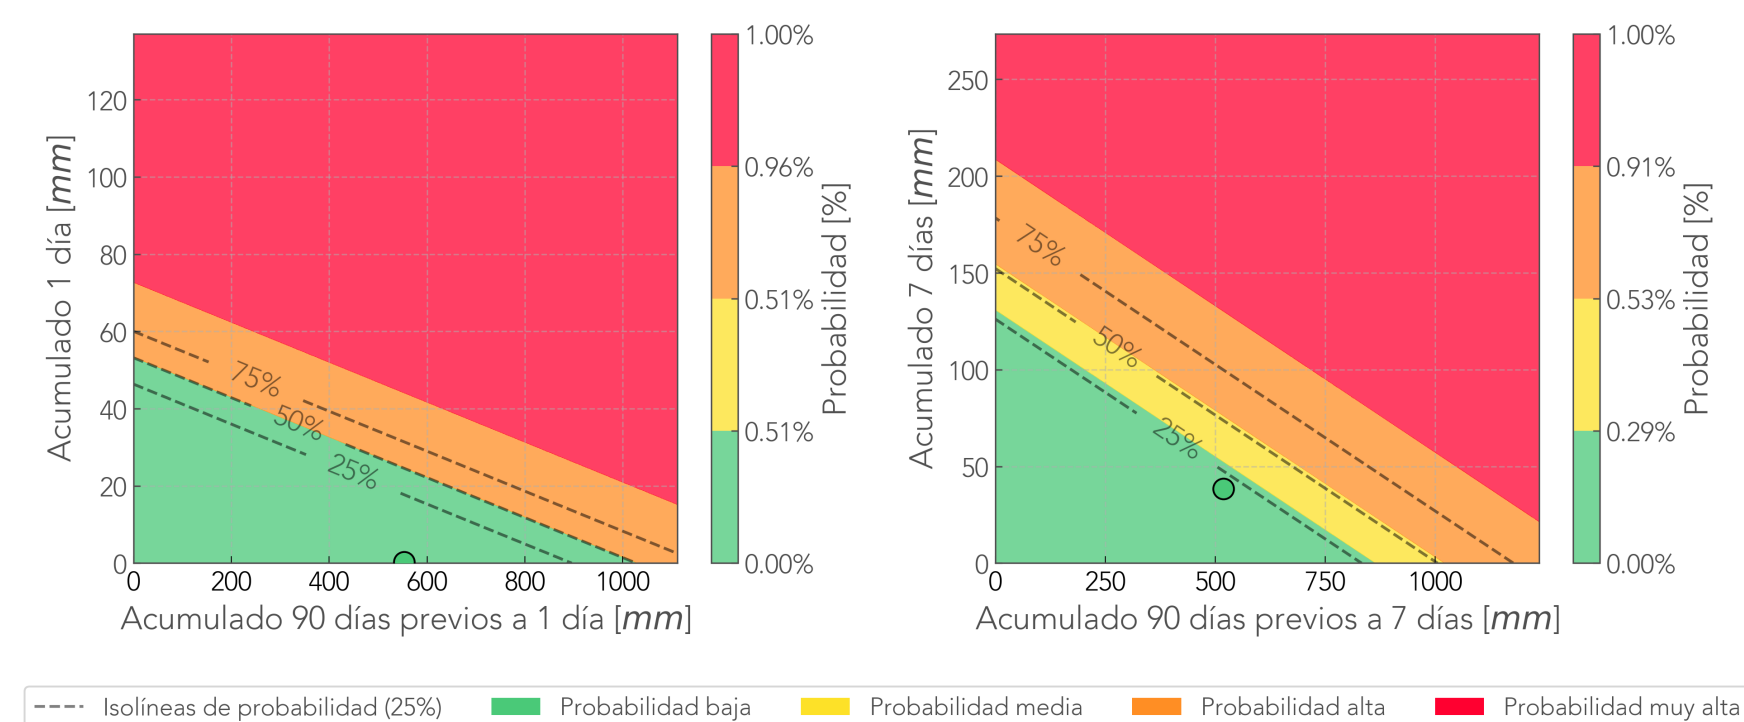
Comparación Reciente-Antecedente  
Pluviómetro Manga Arriba - Girardota

Deslizamiento: Manga Arriba  
Pluviómetro 389.  
Extensómetro 387: Inactivo.  
Extensómetro 398: Inactivo.  
Acelerómetro 390: Inactivo.  
HumedadSuelo 424: Inactivo.  
Cámara Manga\_Arriba. Error en vigilancia.

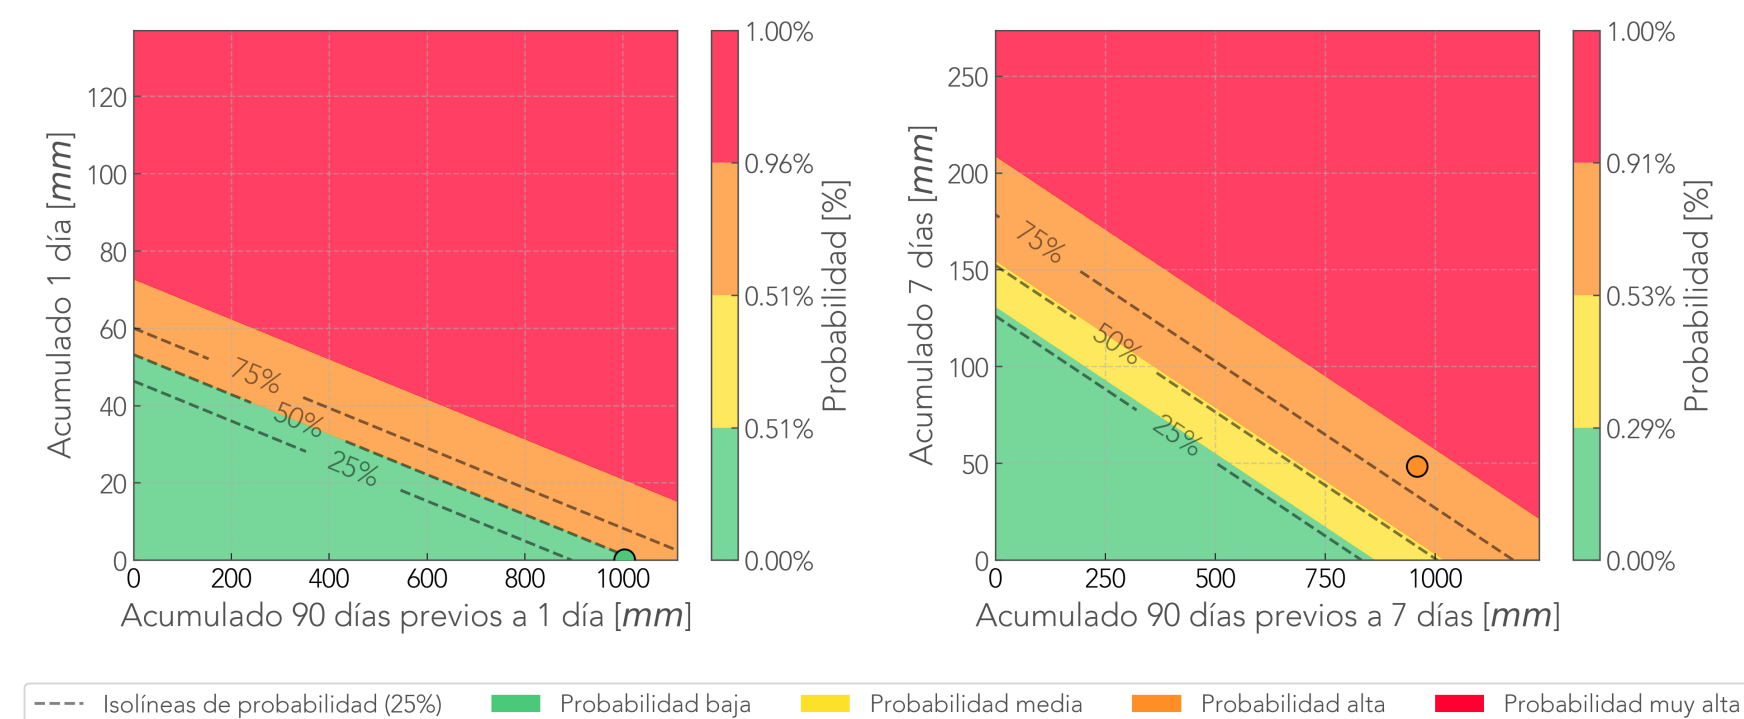
Comparación Reciente-Antecedente  
Pluviómetro Andalucía - Caldas

Deslizamiento: Andalucía  
Pluviómetro 432. Prob. alta (85%) en día 7.  
Cámara Andalucía.

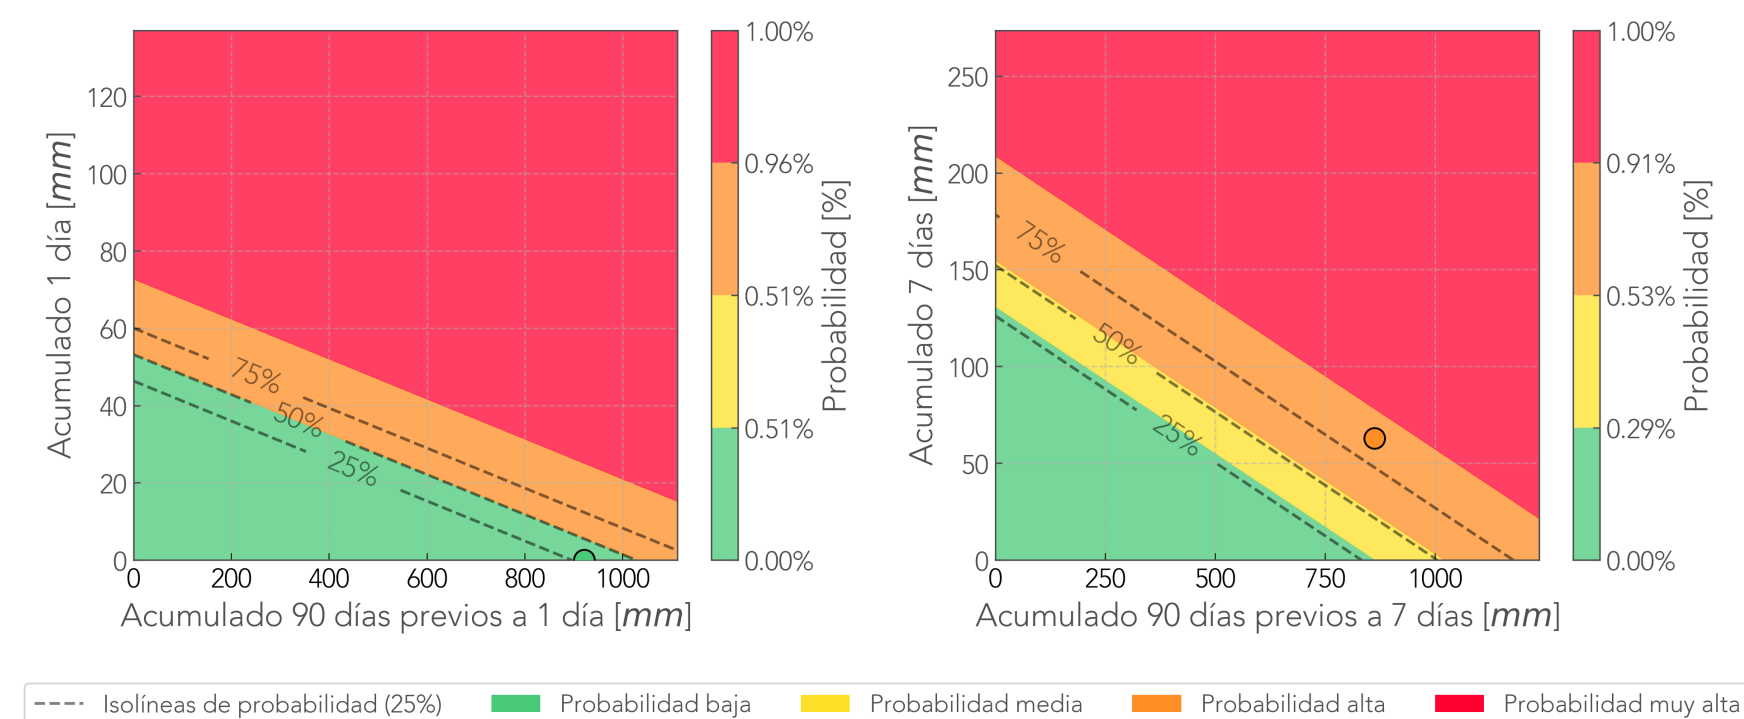
Comparación Reciente-Antecedente  
Pluviómetro Salinas - Caldas

Deslizamiento: Salinas  
Pluviómetro 383. Prob. alta (85%) en día 7.  
Extensometro 384: Inactivo.  
Acelerometro 381: Inactivo.  
Cámara Salinas.

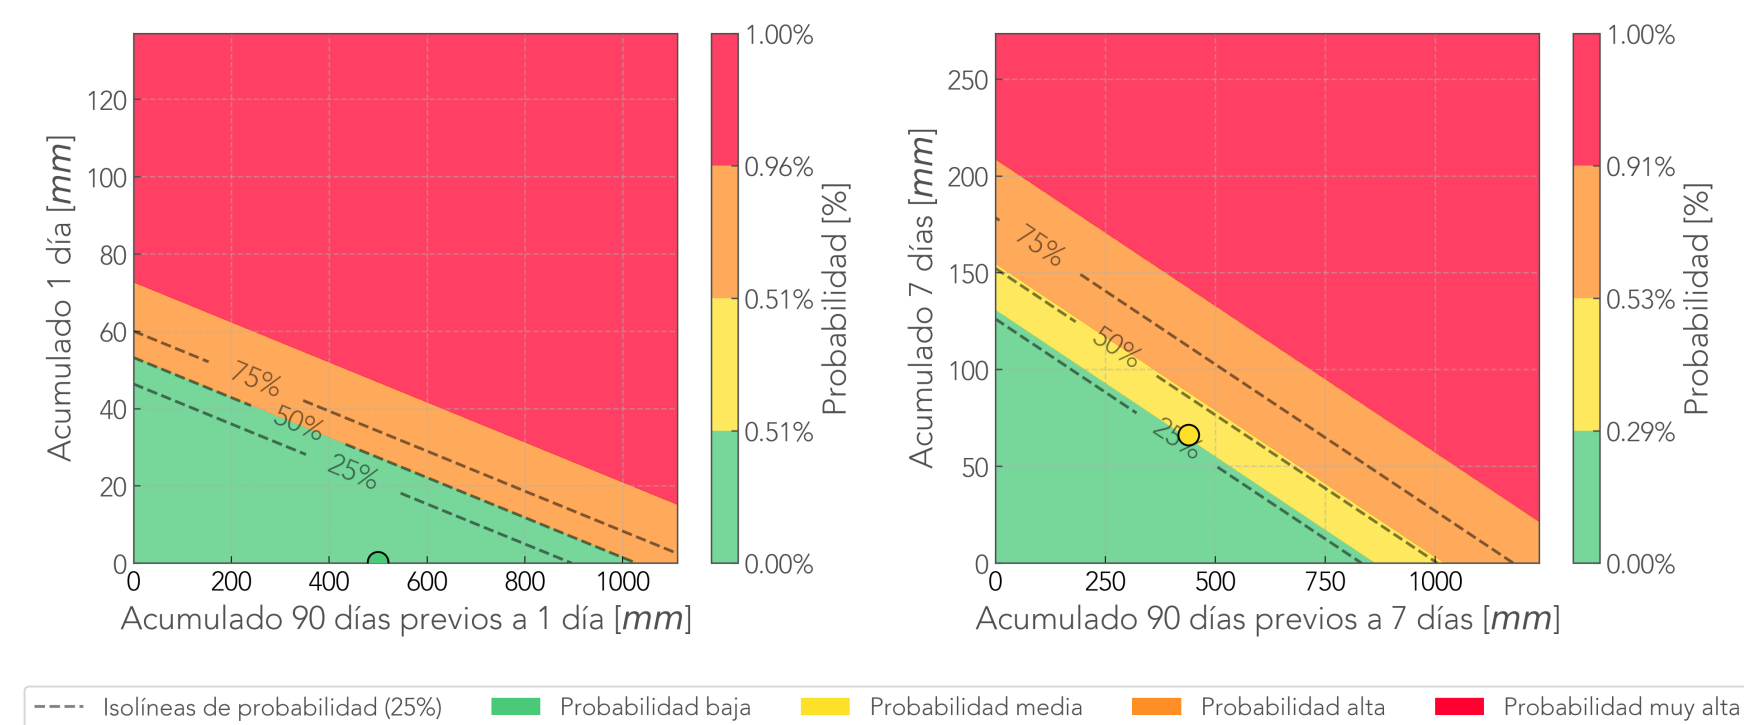
Comparación Reciente-Antecedente  
Pluviómetro Ancon Norte - Copacabana

Deslizamiento: Ancon Norte  
Pluviómetro 373. Prob. media (31%) en día 7.  
Extensometro 372: Inactivo.  
Extensometro 385: Inactivo.  
Acelerómetro 379. Horas alerta: 1 - Horas críticas: 0 en TR\_B1

Acelerometro 374: Inactivo.  
HumedadSuelo 436: Inactivo.  
TDR 100269 Cable 1.  
TDR 100269 Cable 2.

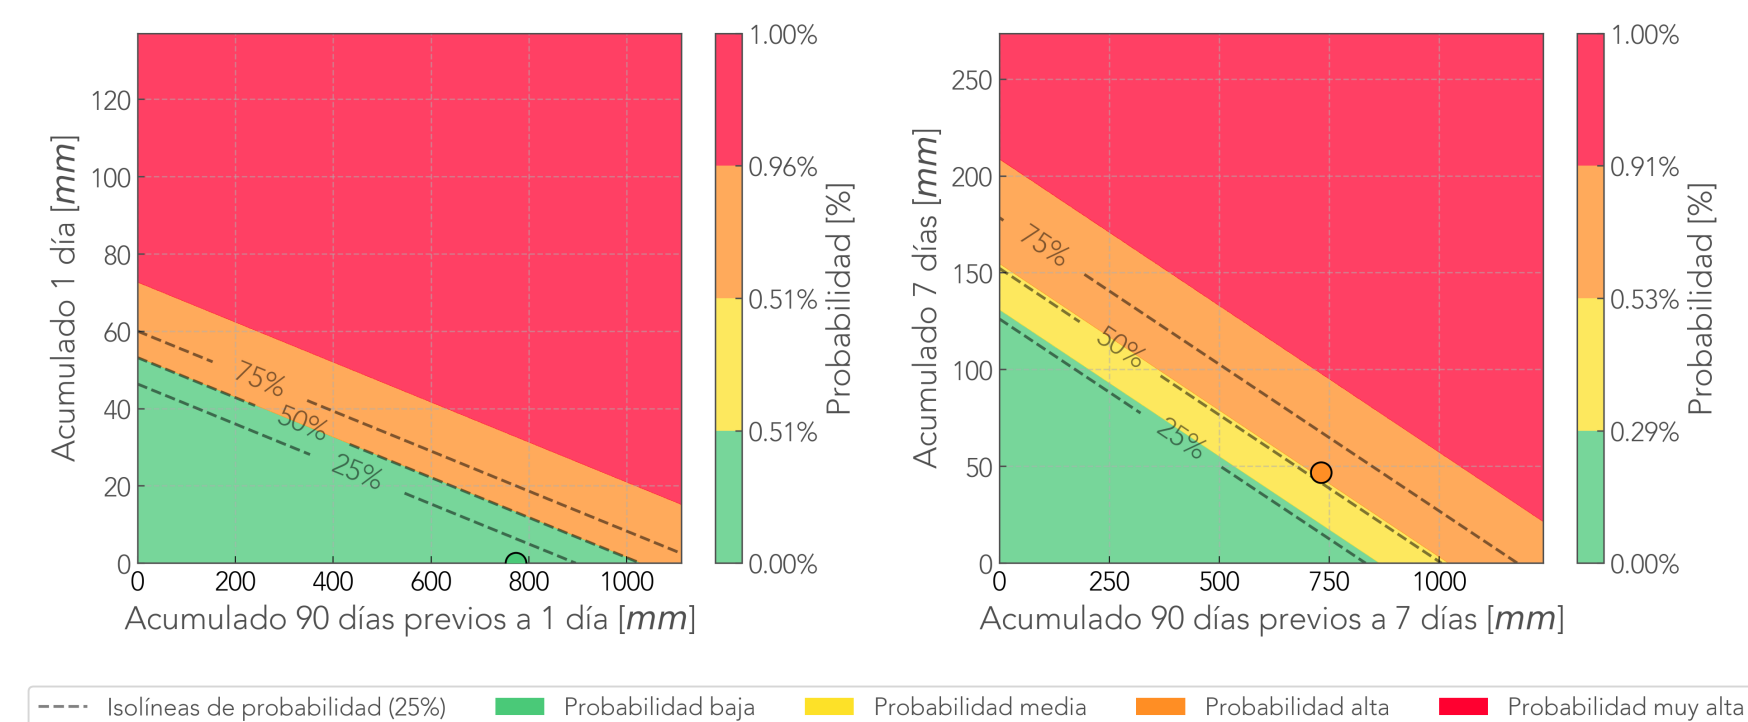
Comparación Reciente-Antecedente  
Pluviómetro El Canalon - Sabaneta

Deslizamiento: El Canalon  
Pluviómetro 193. Prob. alta (56%) en día 7.  
Cámara El\_Canalon.

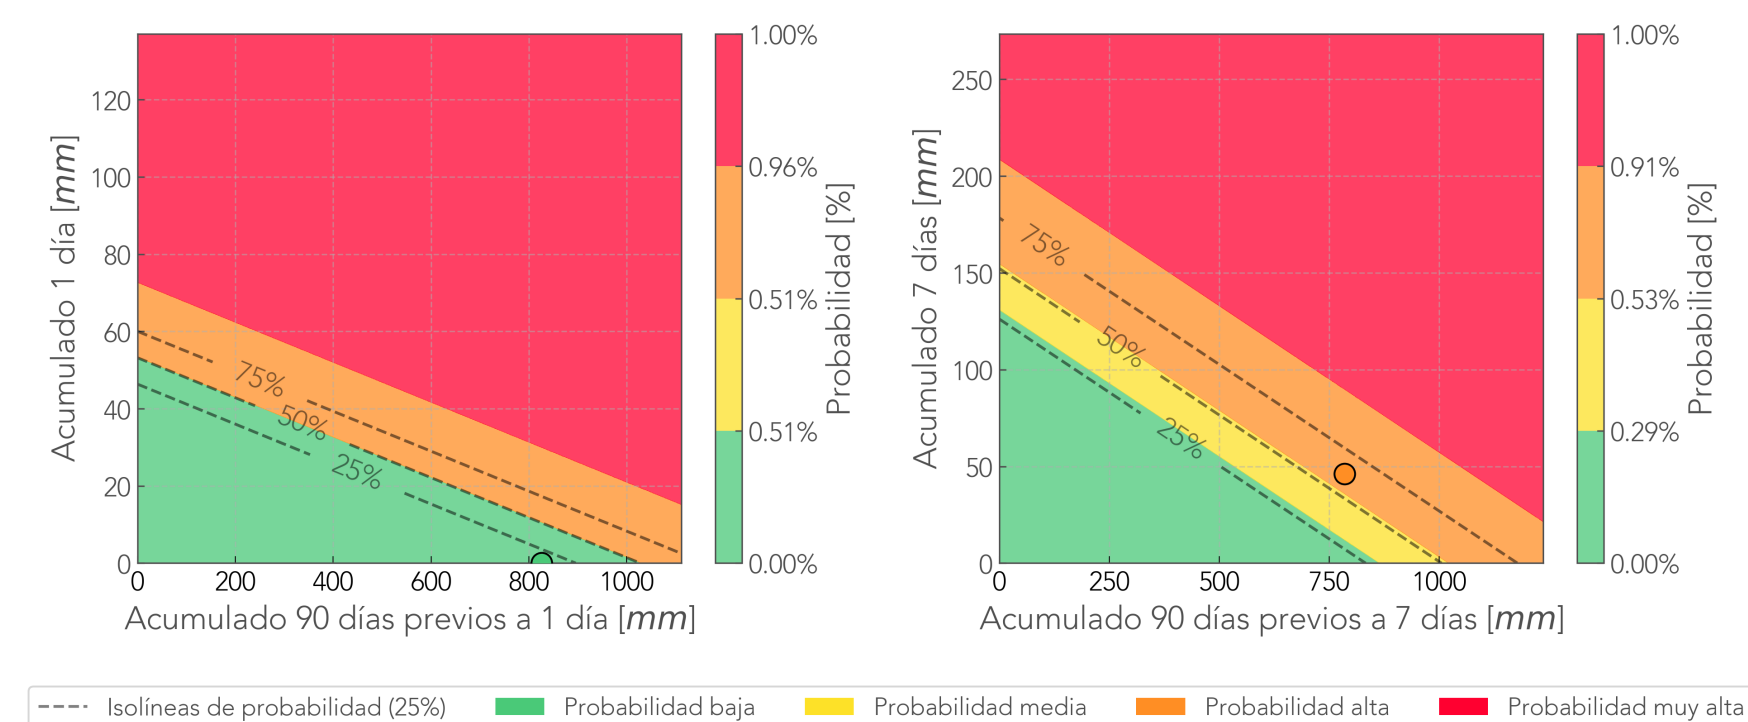
Comparación Reciente-Antecedente  
Pluviómetro La Raya - La Estrella

Deslizamiento: La Raya  
Pluviómetro 261. Prob. alta (63%) en día 7.  
Cámara La\_Raya.

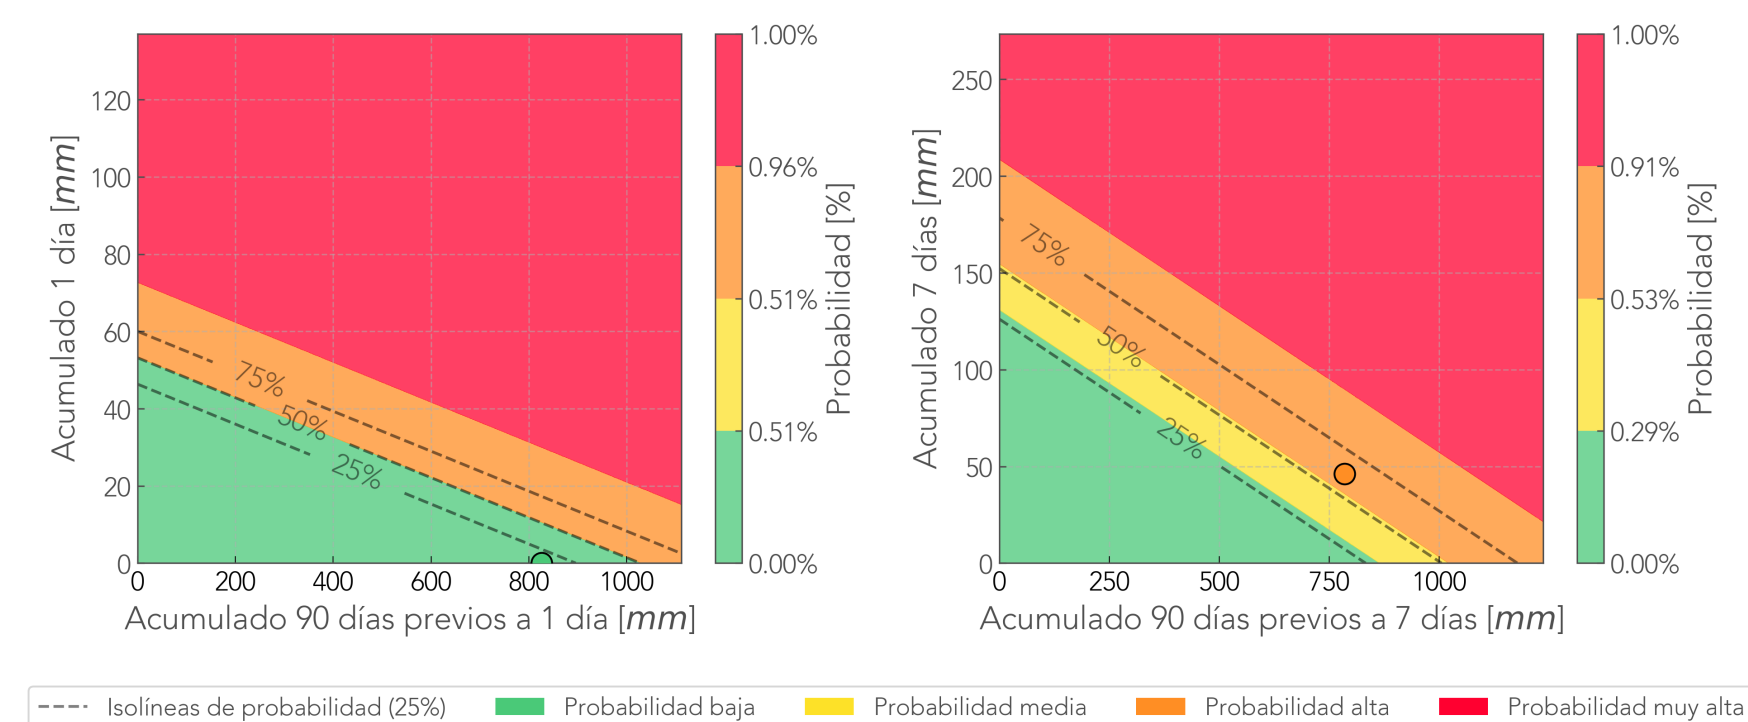
Comparación Reciente-Antecedente  
Pluviómetro La Raya - La Estrella

Deslizamiento: La Raya 2  
Pluviómetro 261. Prob. alta (63%) en día 7.  
Cámara La\_Raya\_2.

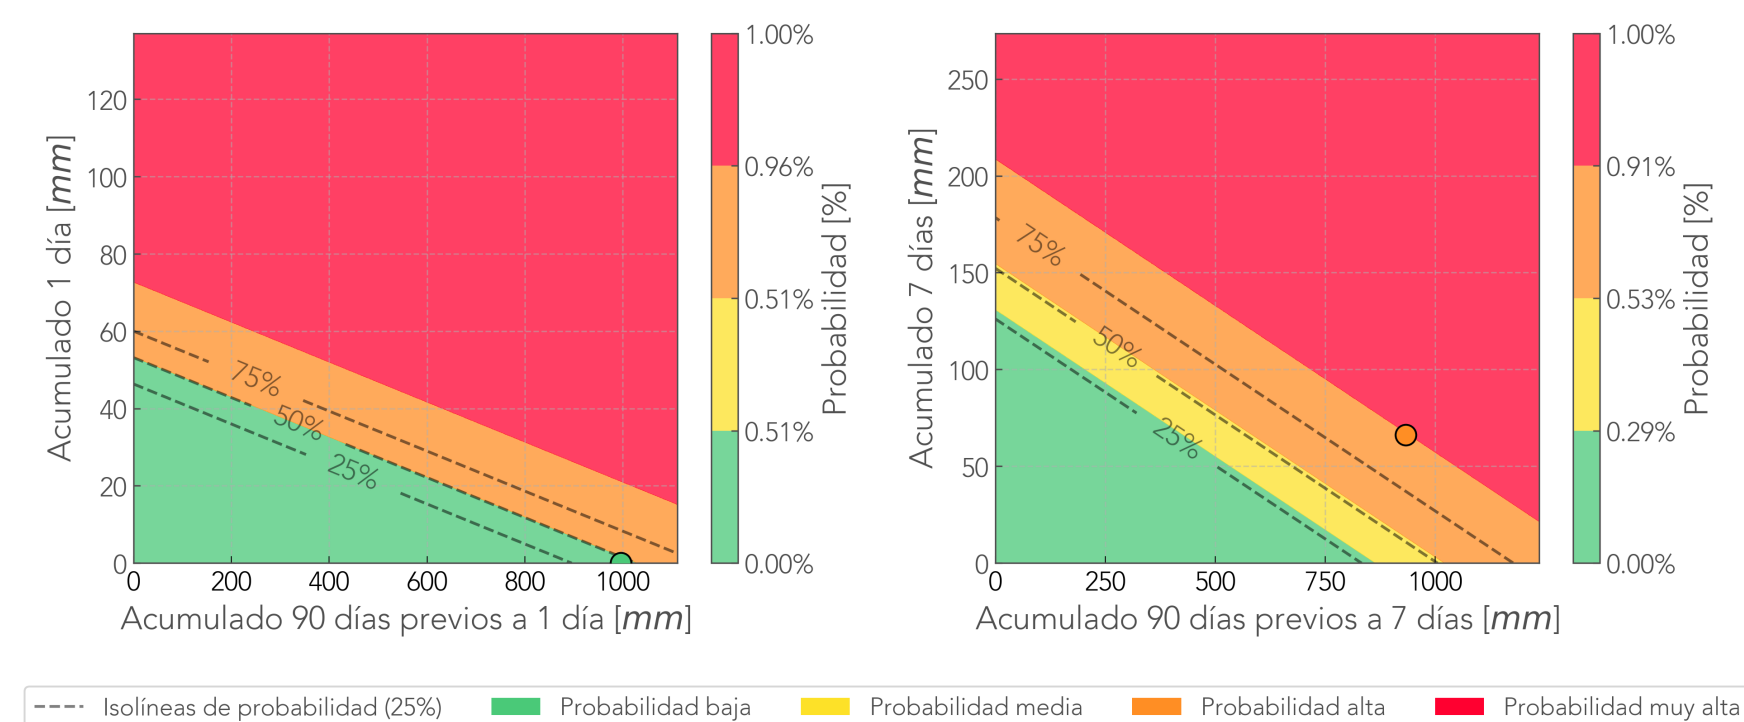
Comparación Reciente-Antecedente  
Pluviómetro La Valeria - Caldas

Deslizamiento: La Valeria  
Pluviómetro 515. Prob. alta (91%) en día 7.  
TDR 100686 Cable 1.  
Cámara La\_Valeria.

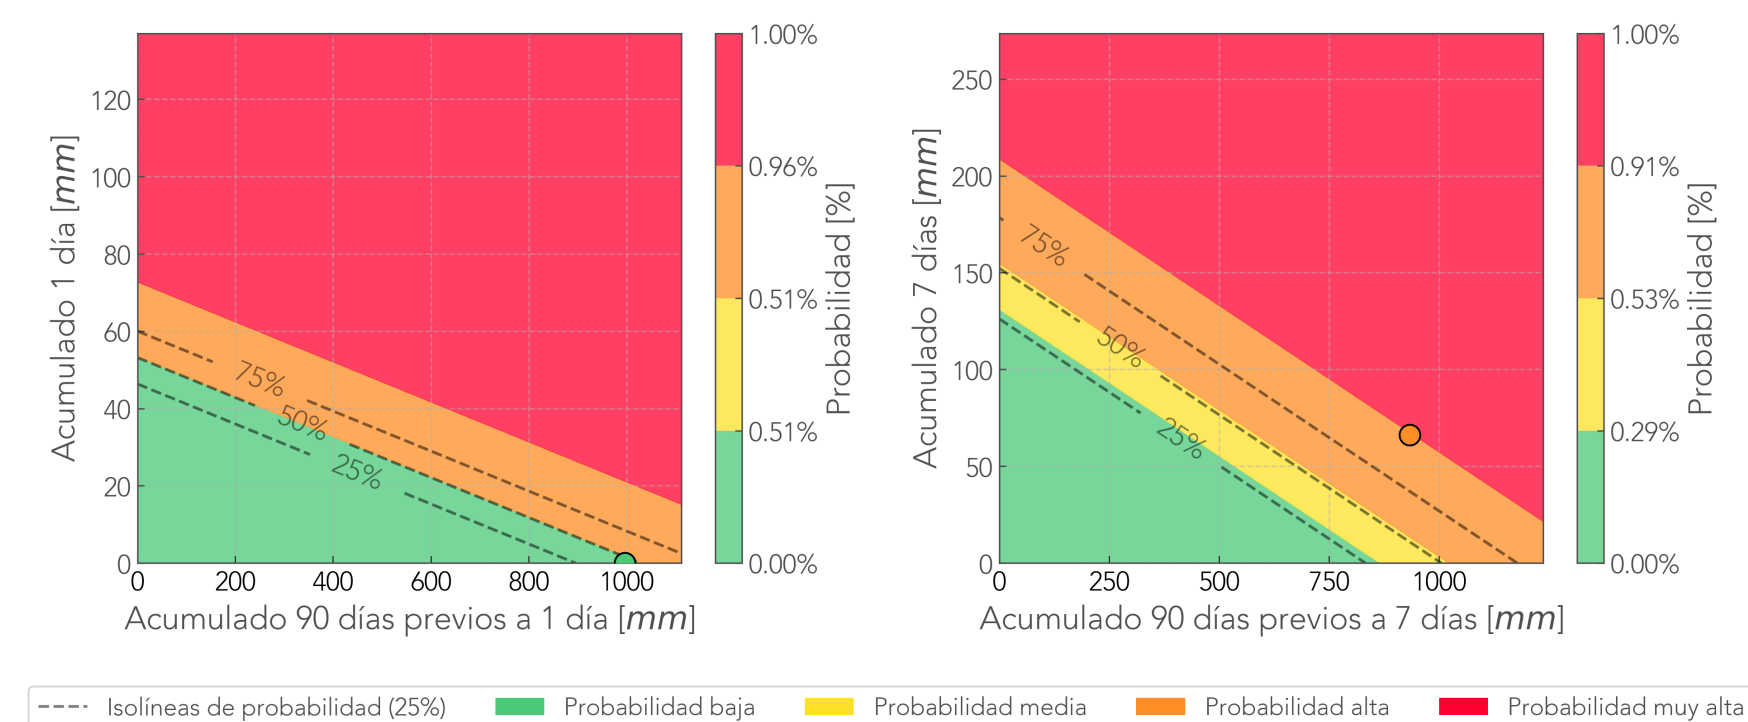
Comparación Reciente-Antecedente  
Pluviómetro La Valeria - Caldas

Deslizamiento: La Valeria 2  
Pluviómetro 515. Prob. alta (91%) en día 7.  
Cámara La\_Valeria\_2.

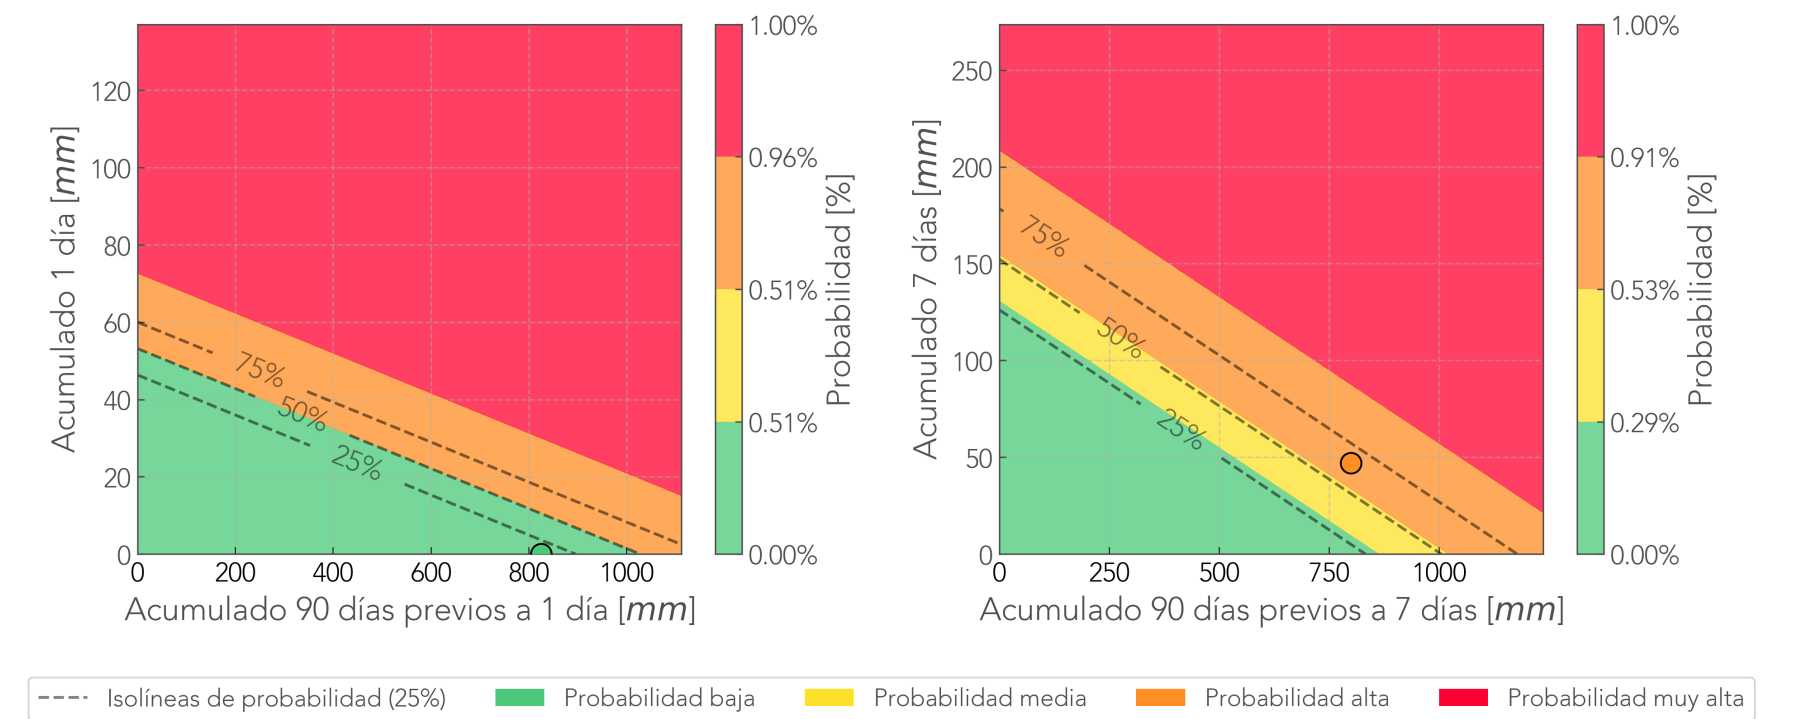
Comparación Reciente-Antecedente  
Pluviómetro Tierra Amarilla - La Estrella

Deslizamiento: Tierra Amarilla  
Pluviómetro 519. Prob. alta (66%) en día 7.  
Cámara Tierra\_Amarilla.

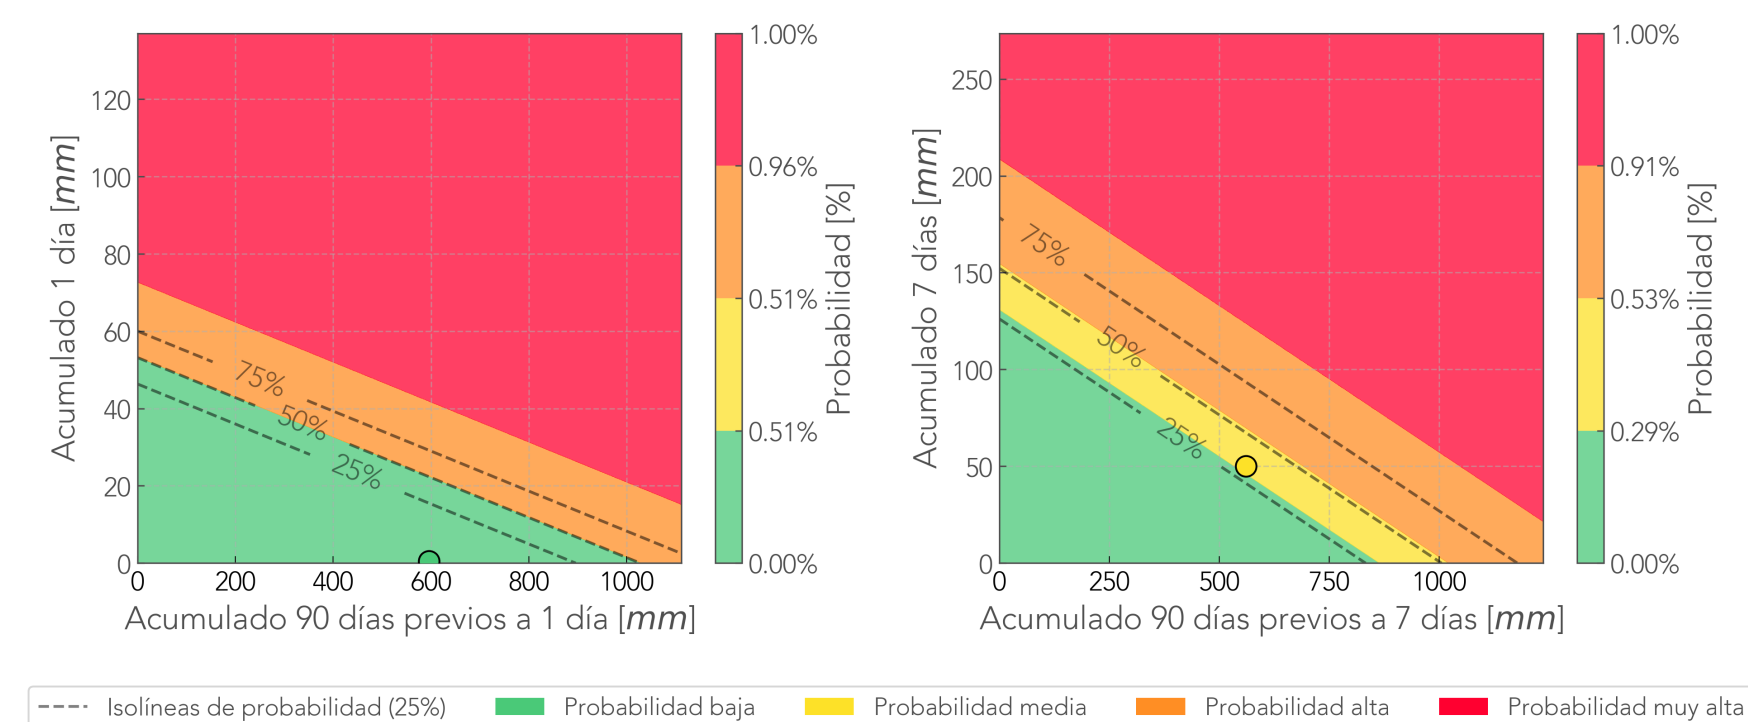
Comparación Reciente-Antecedente  
Pluviómetro U.R Atavanza - Medellín

Deslizamiento: U.R Atavanza  
Pluviómetro 22. Prob. media (33%) en día 7.  
Extensometro 521: Inactivo.  
Acelerometro 522: Inactivo.  
HumedadSuelo 570: Inactivo.  
Cámara U.R\_Atavanza.  
Cámara U.R\_Atavanza.

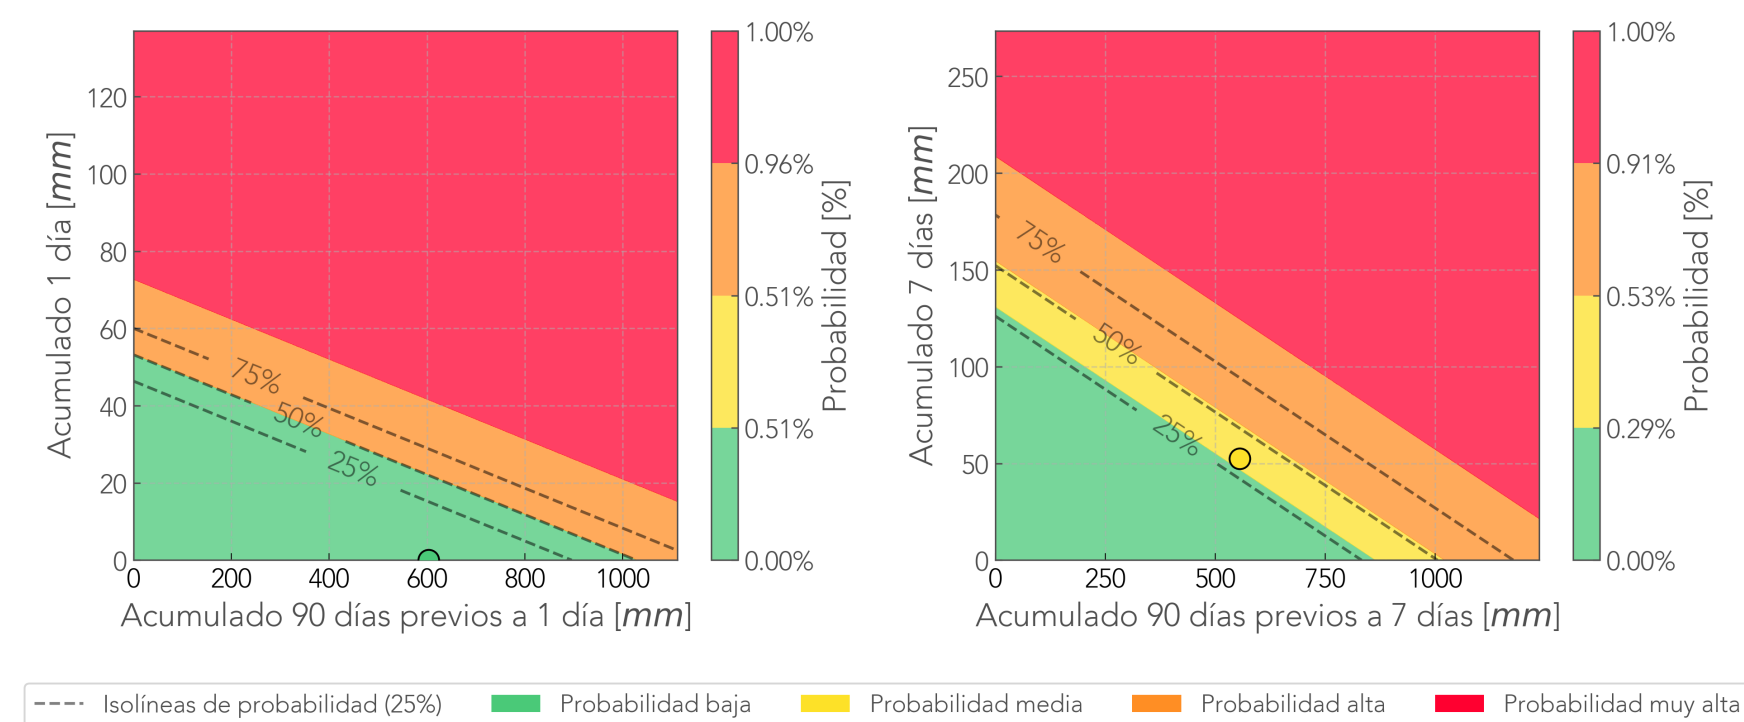
Comparación Reciente-Antecedente  
Pluviómetro Olaya Herrera - Medellín

Deslizamiento: Olaya Herrera  
Pluviómetro 456. Prob. media (34%) en día 7.  
Acelerómetro 563. Horas alerta: 5 - Horas críticas: 0 en TR\_B1

Acelerómetro 564.  
Acelerómetro 525: Inactivo.  
Acelerómetro 526: Inactivo.

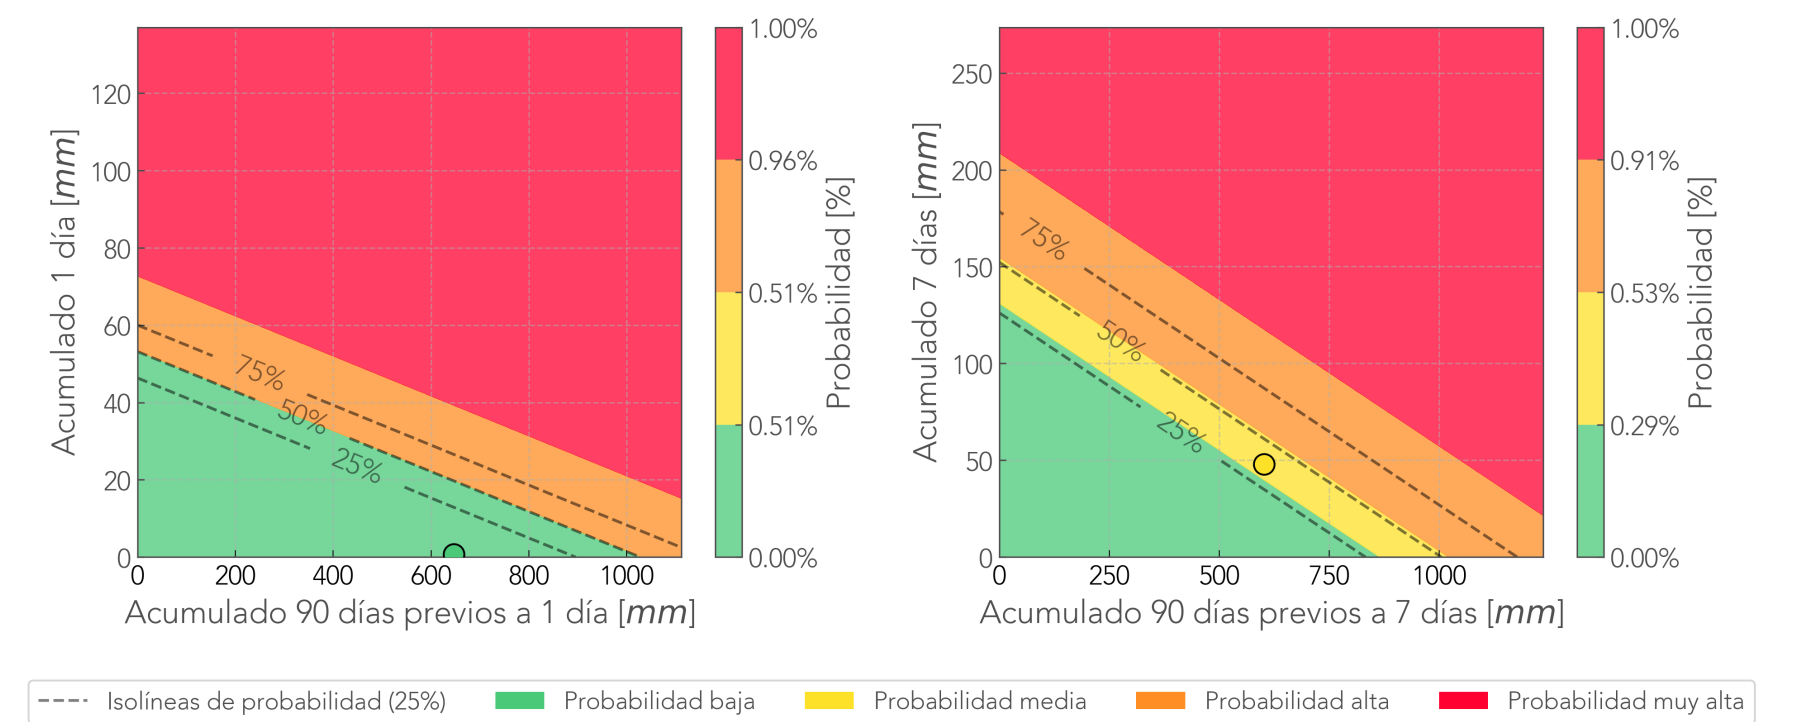
Comparación Reciente-Antecedente  
Pluviómetro Villatina - Medellín

Deslizamiento: Villatina  
Pluviómetro 551. Prob. media (37%) en día 7.  
Cámara Villatina.
