Este es un reporte de de monitoreo de las 24h  
antecedentes de los sitios críticos.  
Fue generado automáticamente.

Geotecnia - SIATA

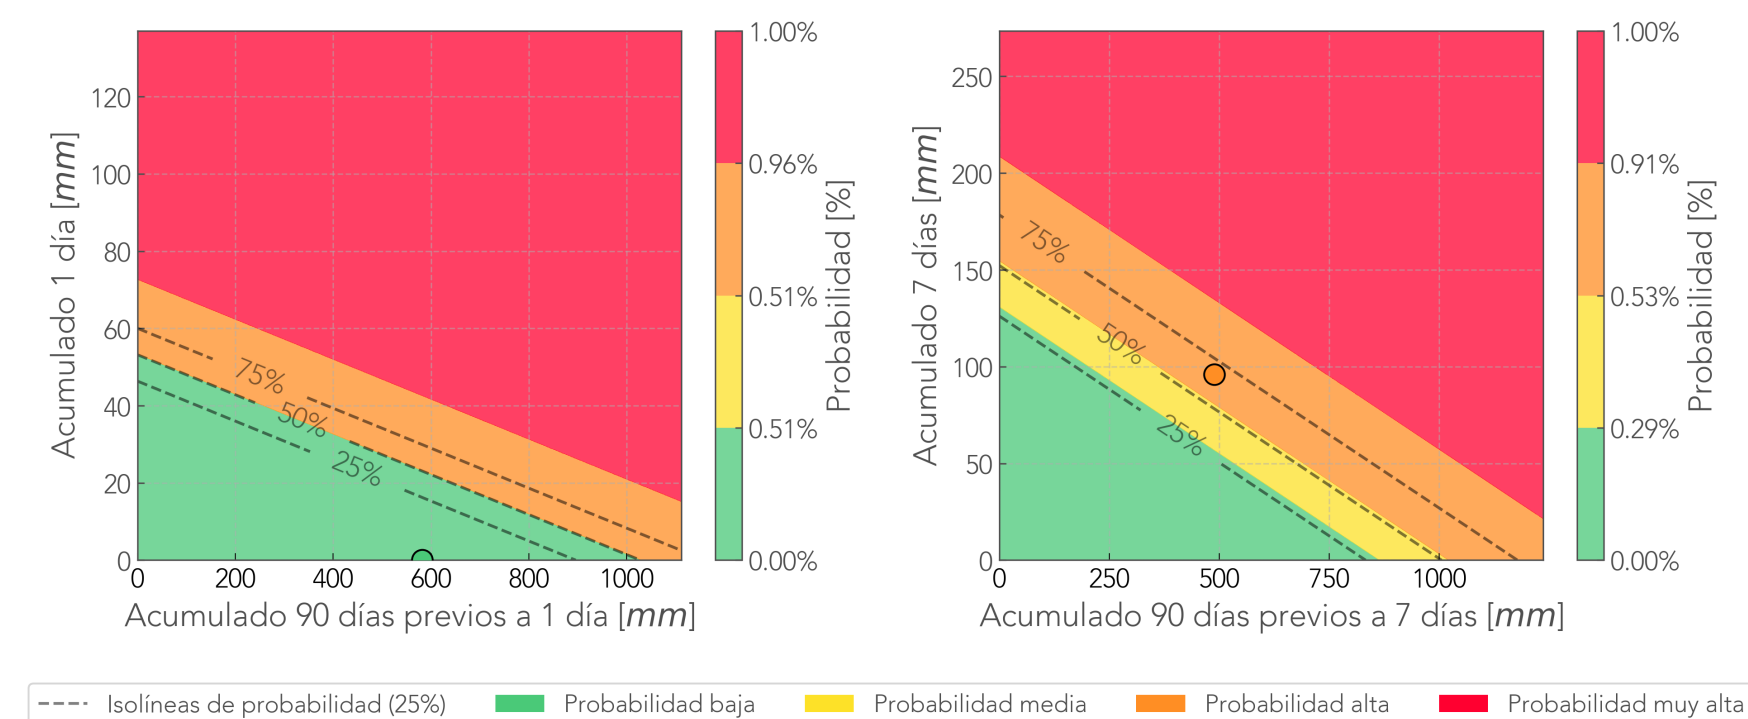
Comparación Reciente-Antecedente  
Pluviómetro La Bermejala - Medellín

Deslizamiento: La Bermejala  
Pluviómetro 558. Prob. alta (68%) en día 7.  
Extensometro 616: Inactivo.  
Acelerometro 617: Inactivo.  
HumedadSuelo 618: Inactivo.  
Cámara La\_Bermejala.

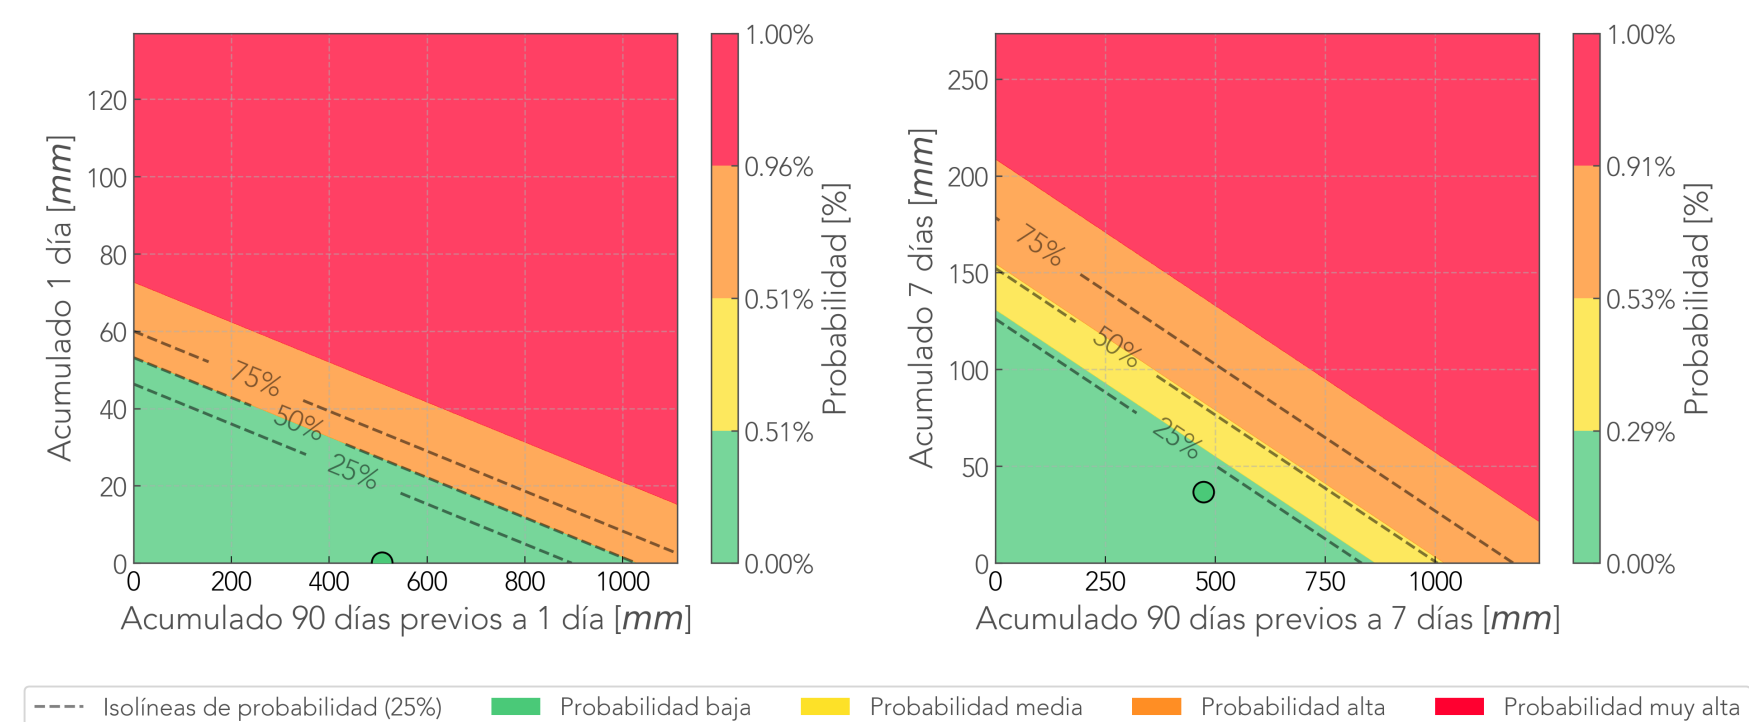
Comparación Reciente-Antecedente  
Pluviómetro AutopistaNorte Vivero - Copacabana

Deslizamiento: AutopistaNorte Vivero  
Pluviómetro 32.  
Cámara AutopistaNorte\_Vivero.

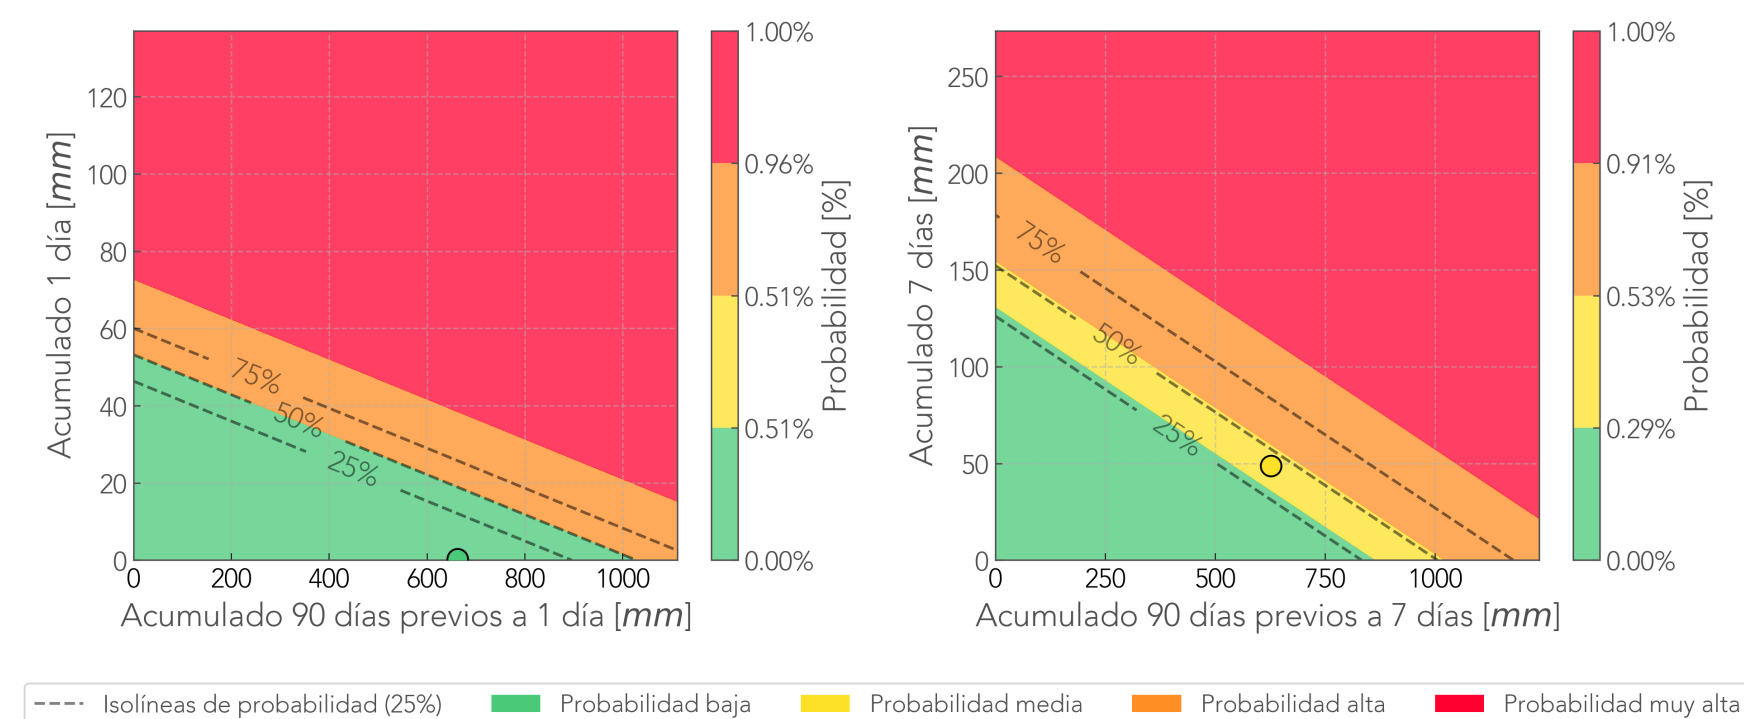
Comparación Reciente-Antecedente  
Pluviómetro Las Playas - Medellín

Deslizamiento: Las Playas  
Pluviómetro 2. Prob. media (41%) en día 7.  
Cámara Las\_Playas.

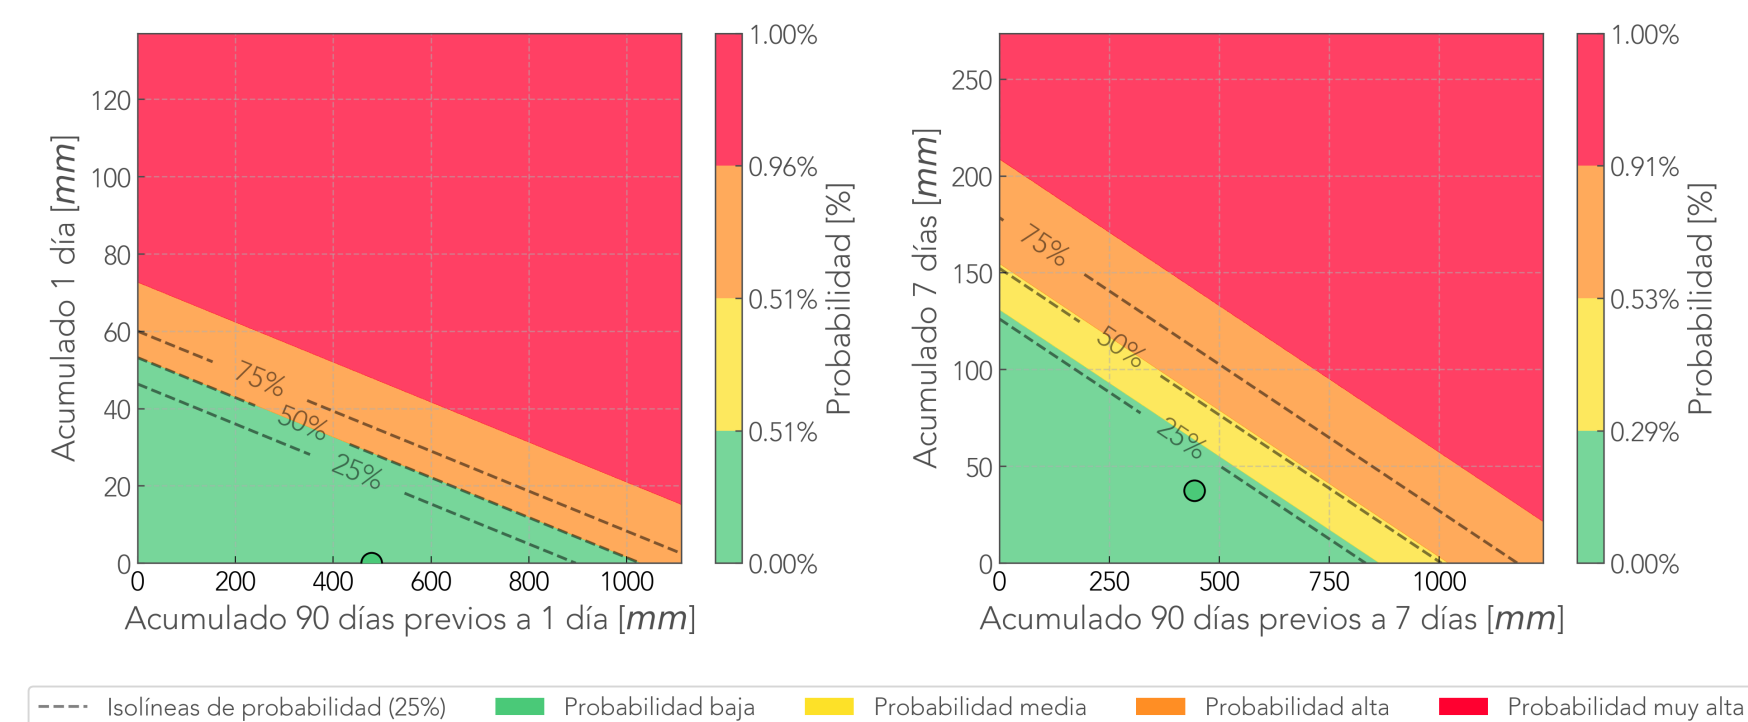
Comparación Reciente-Antecedente  
Pluviómetro La Gabriela - Bello

Deslizamiento: La Gabriela  
Pluviómetro 70.  
Cámara La\_Gabriela. Última foto hace 210 días

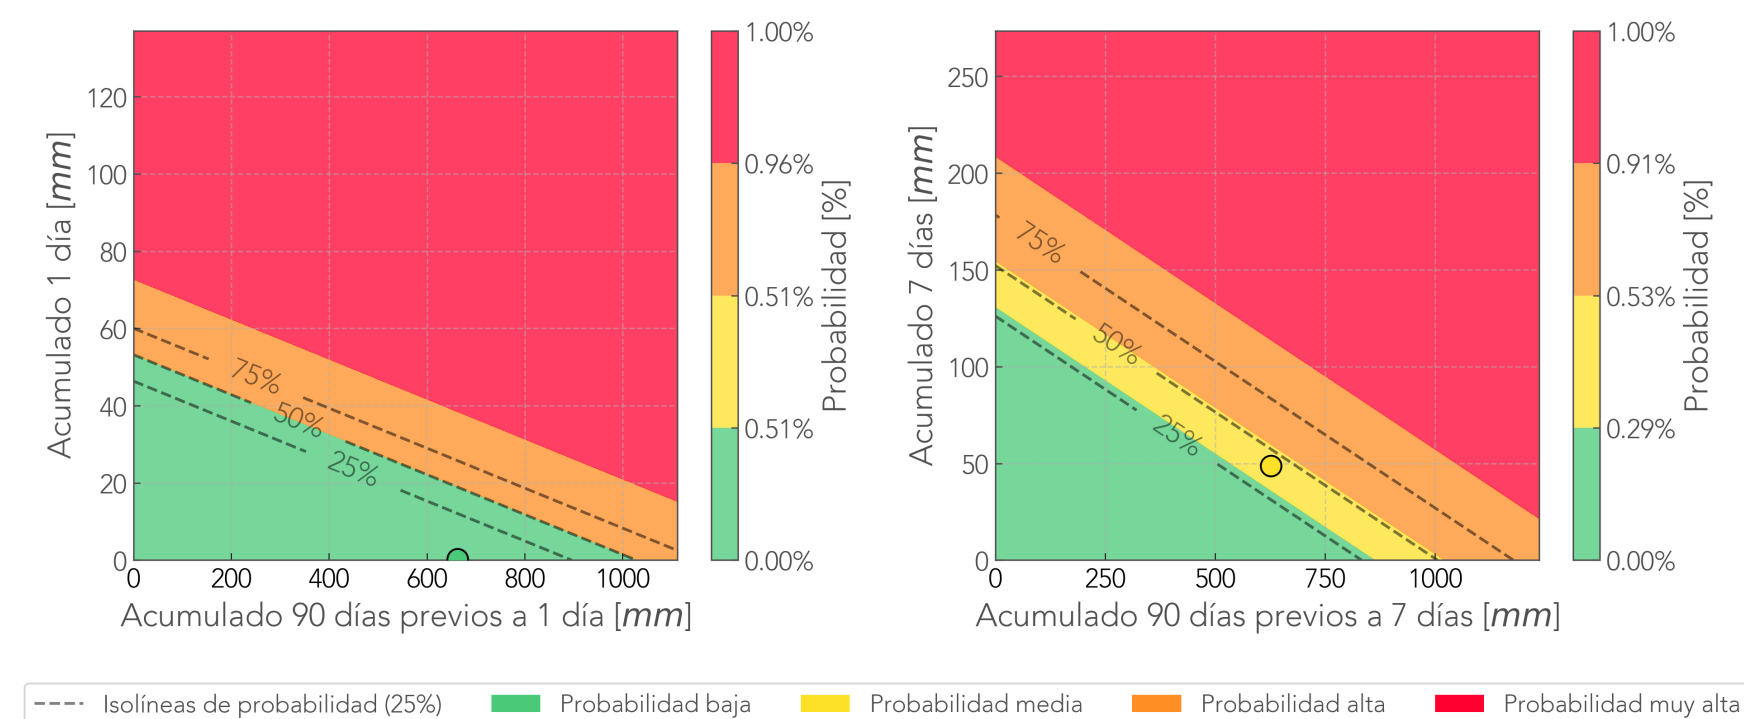
Comparación Reciente-Antecedente  
Pluviómetro Las Playas - Medellín

Deslizamiento: Villalía  
Pluviómetro 2. Prob. media (41%) en día 7.  
Cámara Villalía.
