Este es un reporte de de monitoreo de las 24h  
antecedentes de los sitios críticos.  
Fue generado automáticamente.

Geotecnia - SIATA

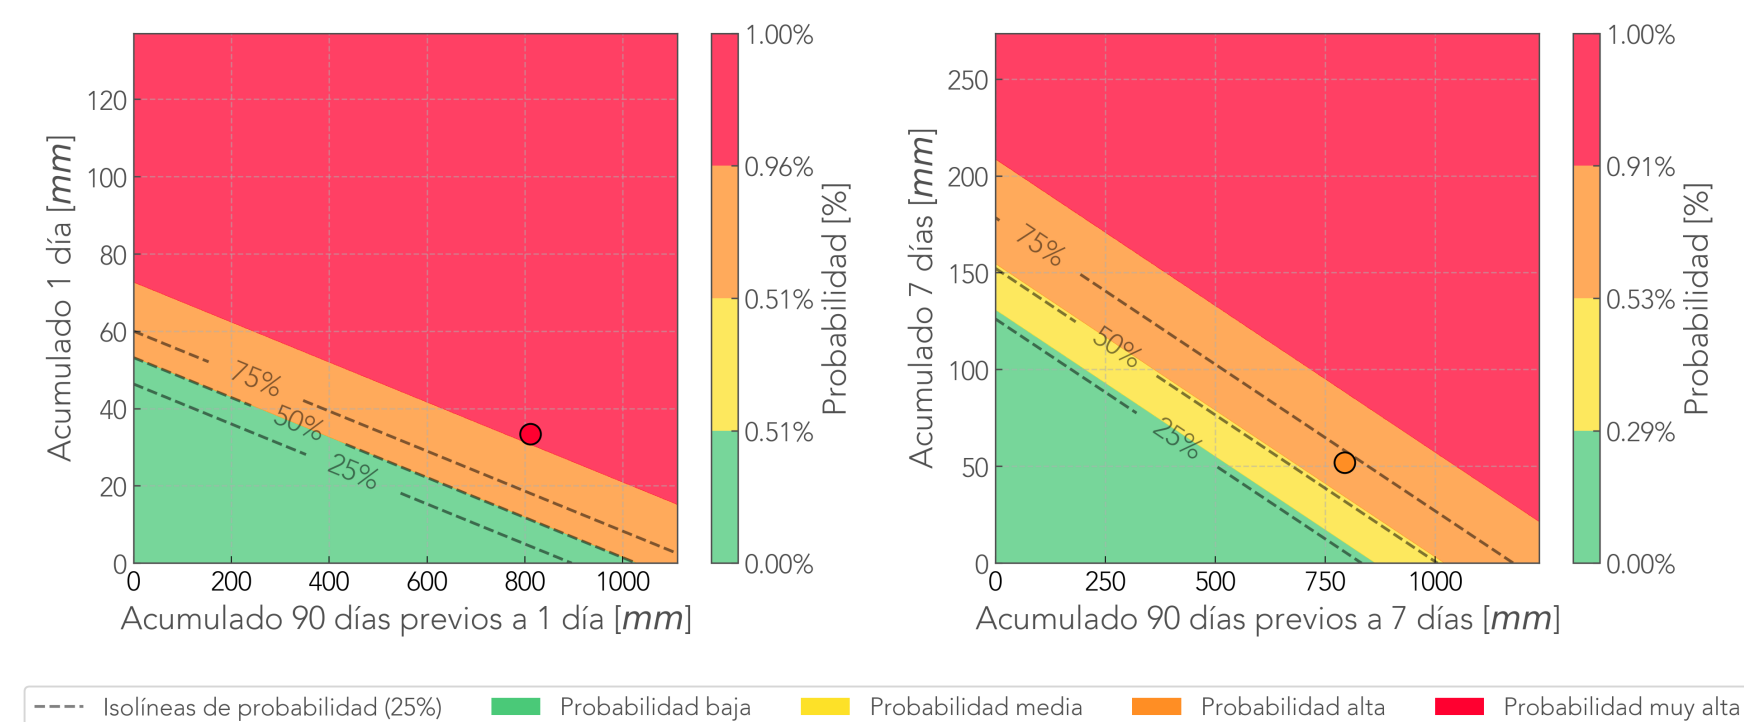
Comparación Reciente-Antecedente  
Pluviómetro Montanita - Medellín

Deslizamiento: Montanita  
Pluviómetro 418. Prob. muy alta (97%) en día 1. Prob. alta (70%) en día 7.  
Extensometro 453: Inactivo.  
Acelerometro 454: Inactivo.  
HumedadSuelo 455: Inactivo.  
Cámara Montanita.

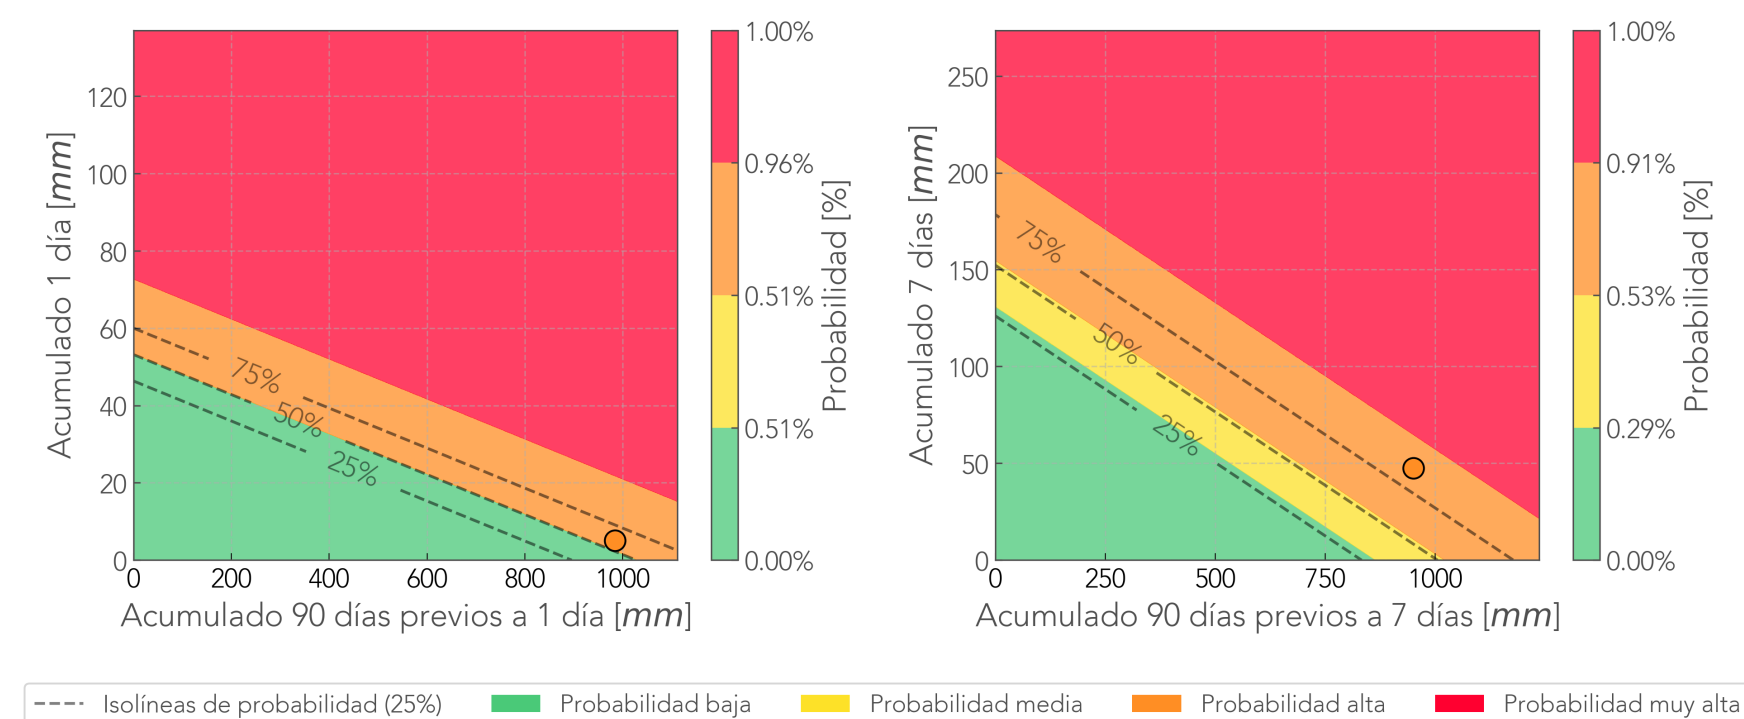
Comparación Reciente-Antecedente  
Pluviómetro Palmitas - Medellín

Deslizamiento: Palmitas  
Pluviómetro 320. Prob. alta (61%) en día 1. Prob. alta (84%) en día 7.  
Cámara Palmitas.

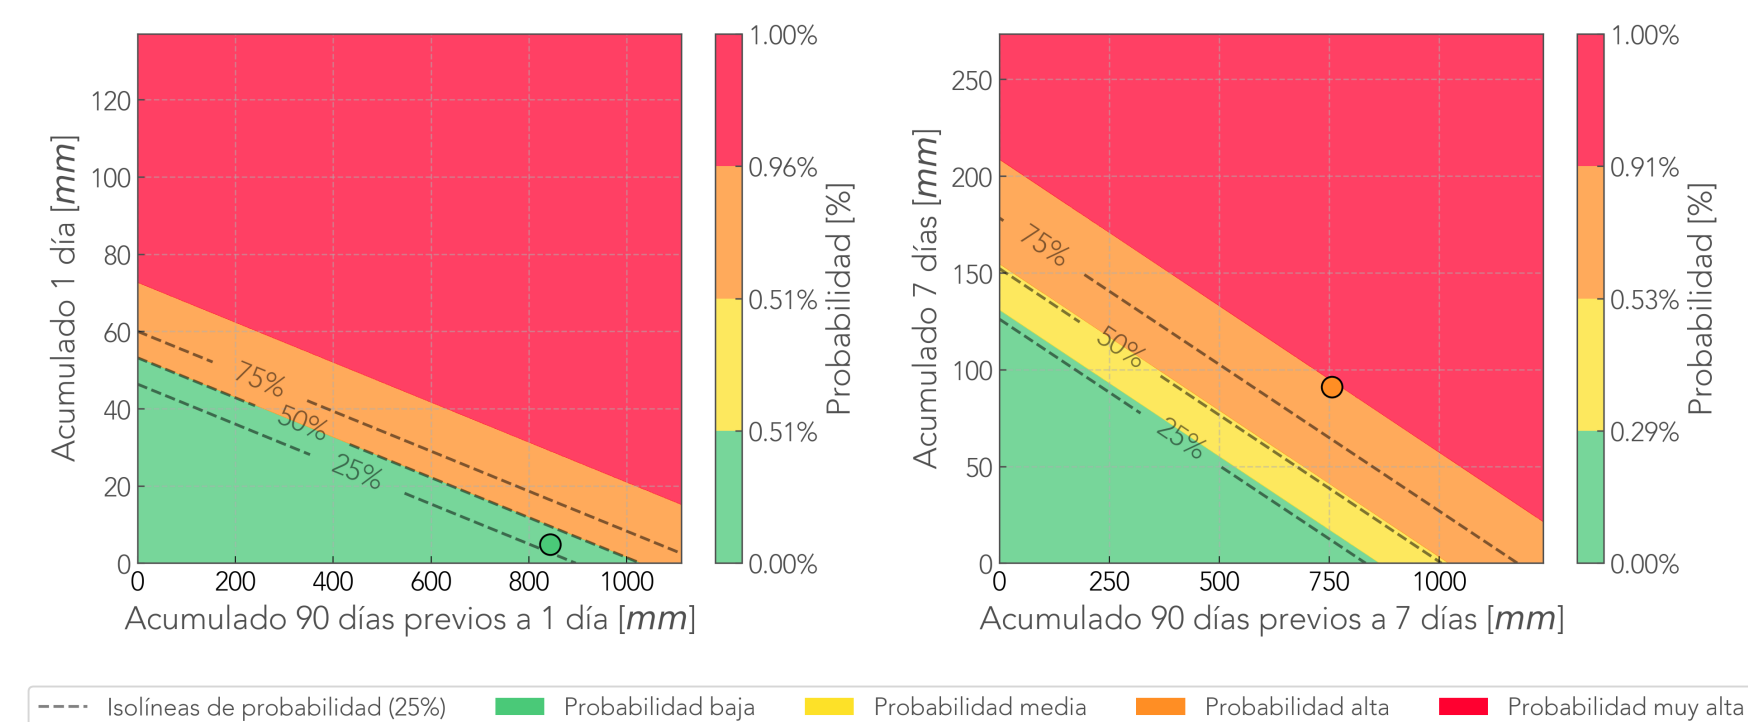
Comparación Reciente-Antecedente  
Pluviómetro Pajarito - Medellín

Deslizamiento: Pajarito  
Pluviómetro 20. Prob. alta (90%) en día 7.

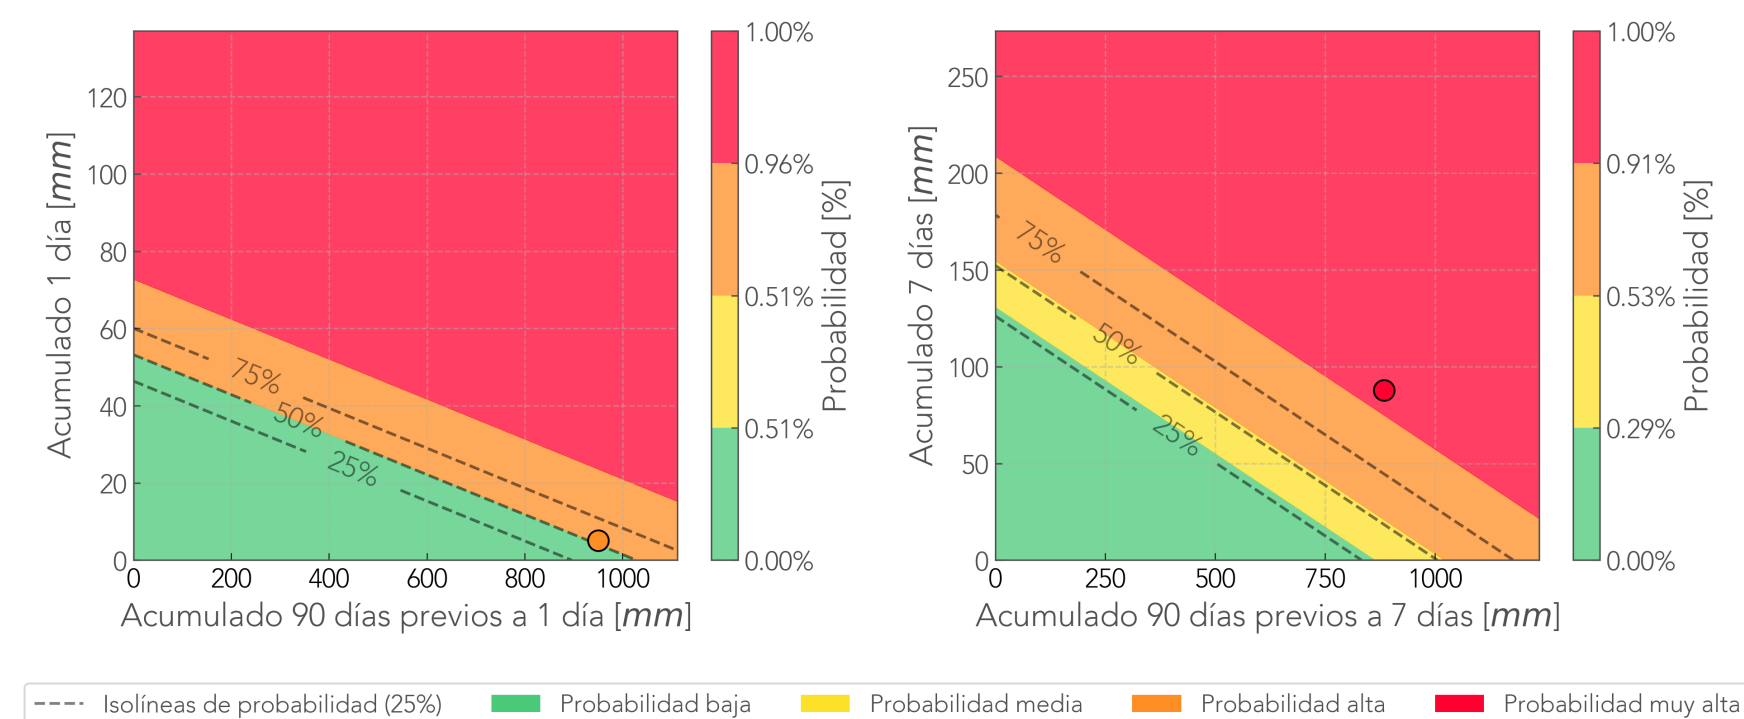
Comparación Reciente-Antecedente  
Pluviómetro Pueblo Viejo - La Estrella

Deslizamiento: Pueblo Viejo  
Pluviómetro 420. Prob. alta (54%) en día 1. Prob. muy alta (95%) en día 7.  
Extensometro 556: Inactivo.  
Acelerometro 557: Inactivo.  
HumedadSuelo 555: Inactivo.  
Cámara Pueblo\_Viejo.

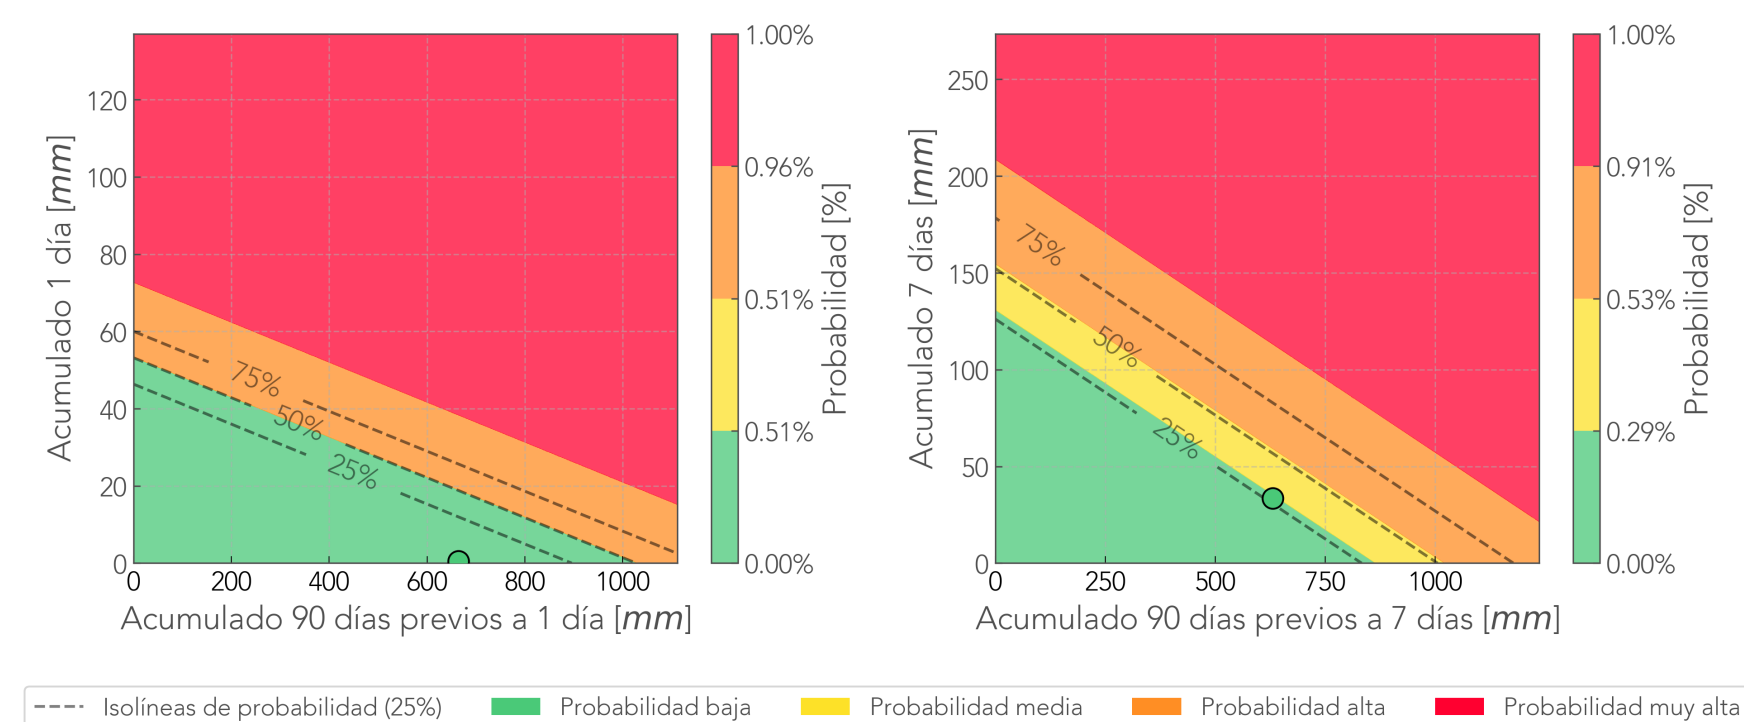
Comparación Reciente-Antecedente  
Pluviómetro Manga Arriba - Girardota

Deslizamiento: Manga Arriba  
Pluviómetro 389.  
Extensometro 387: Inactivo.  
Extensometro 398: Inactivo.  
Acelerometro 390: Inactivo.  
HumedadSuelo 424: Inactivo.  
Cámara Manga\_Arriba. Error en vigilancia.

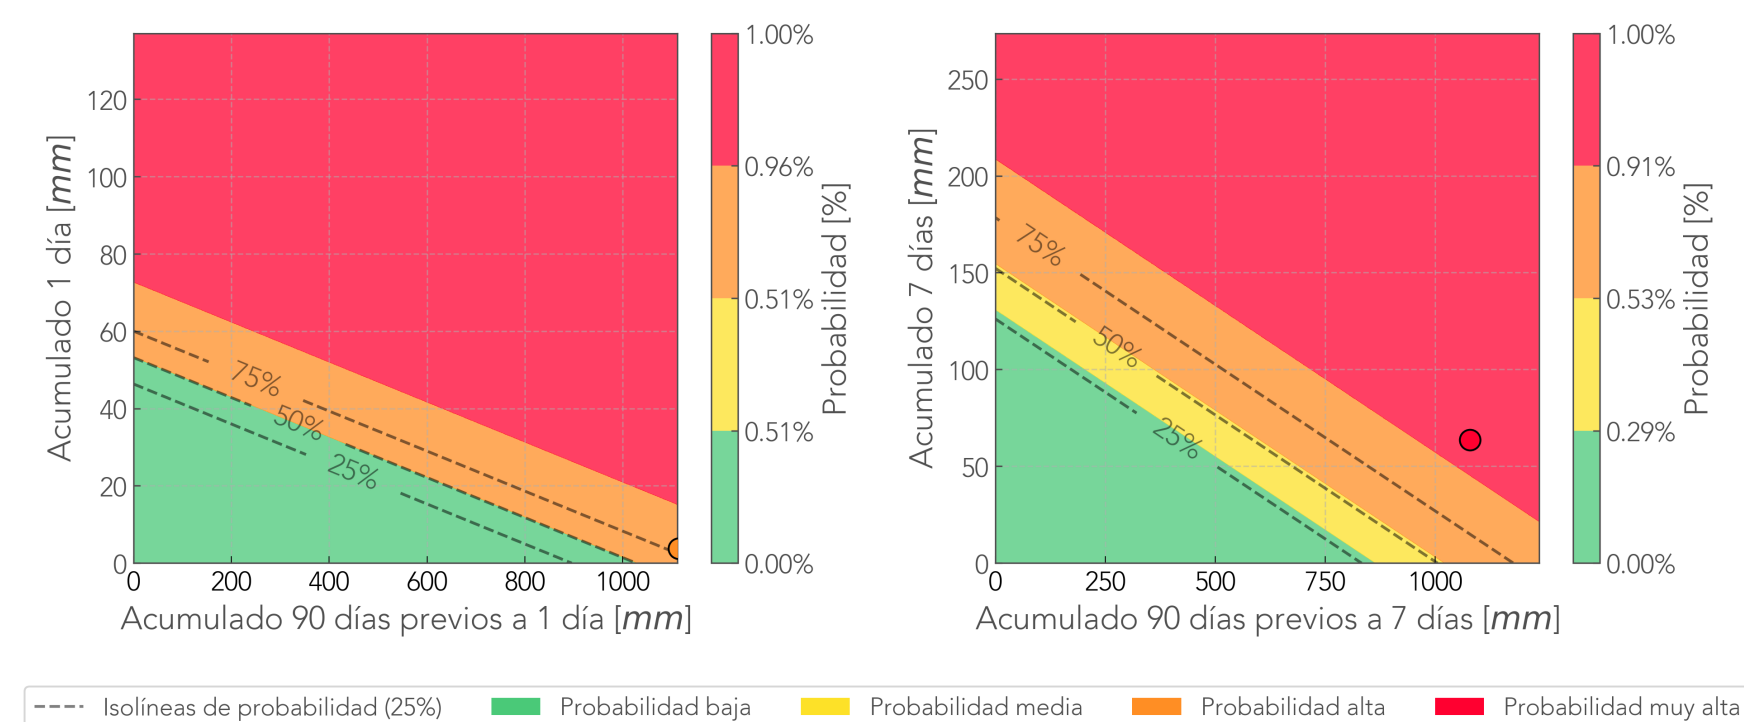
Comparación Reciente-Antecedente  
Pluviómetro Andalucía - Caldas

Deslizamiento: Andalucía  
Pluviómetro 432. Prob. alta (79%) en día 1. Prob. muy alta (96%) en día 7.  
Cámara Andalucía.

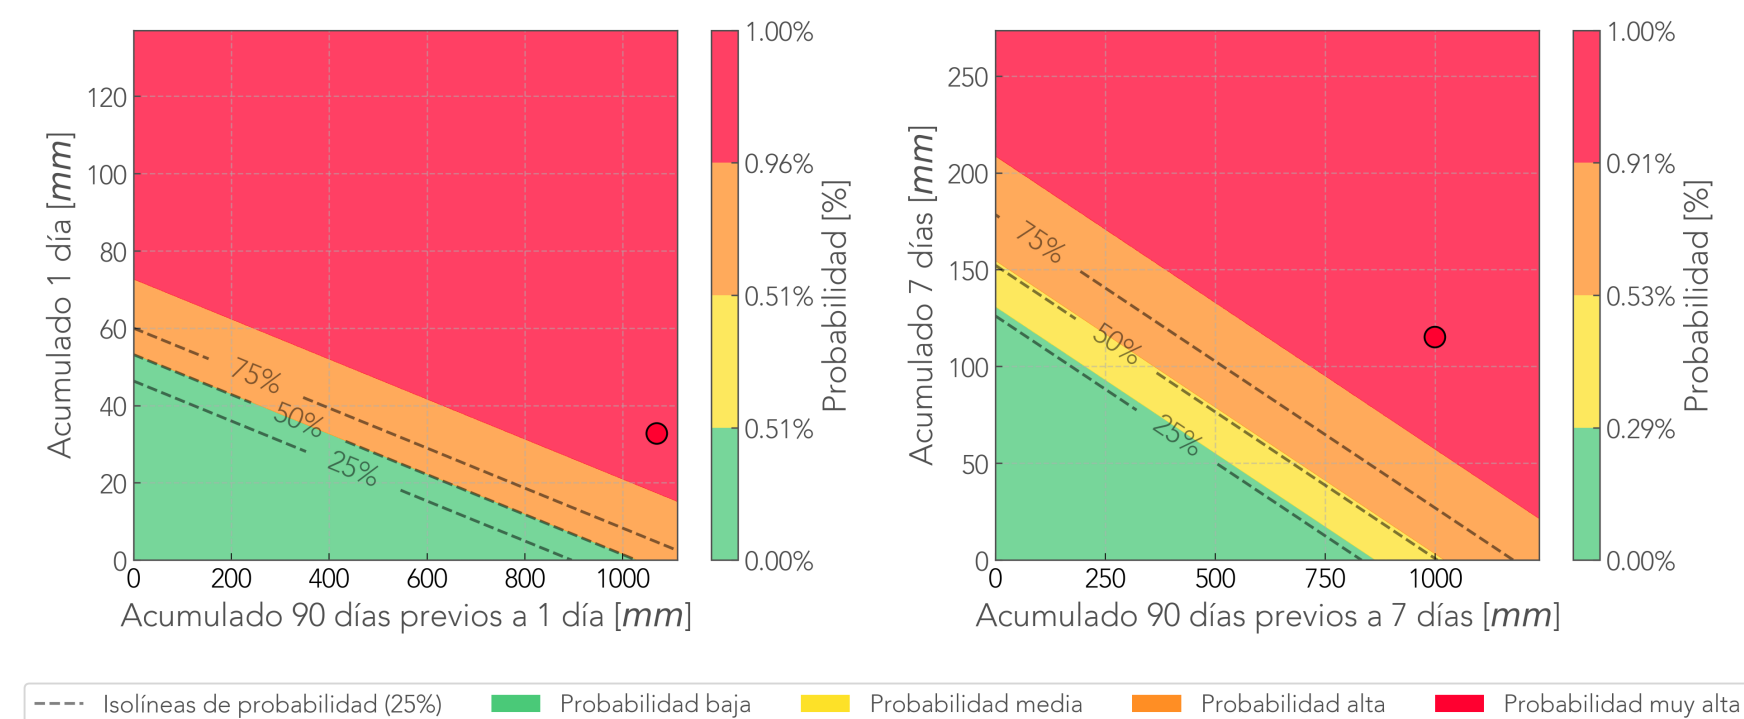
Comparación Reciente-Antecedente  
Pluviómetro Salinas - Caldas

Deslizamiento: Salinas  
Pluviómetro 383. Prob. muy alta (100%) en día 1. Prob. muy alta (99%) en día 7.  
Extensometro 384: Inactivo.  
Acelerometro 381: Inactivo.  
Cámara Salinas.

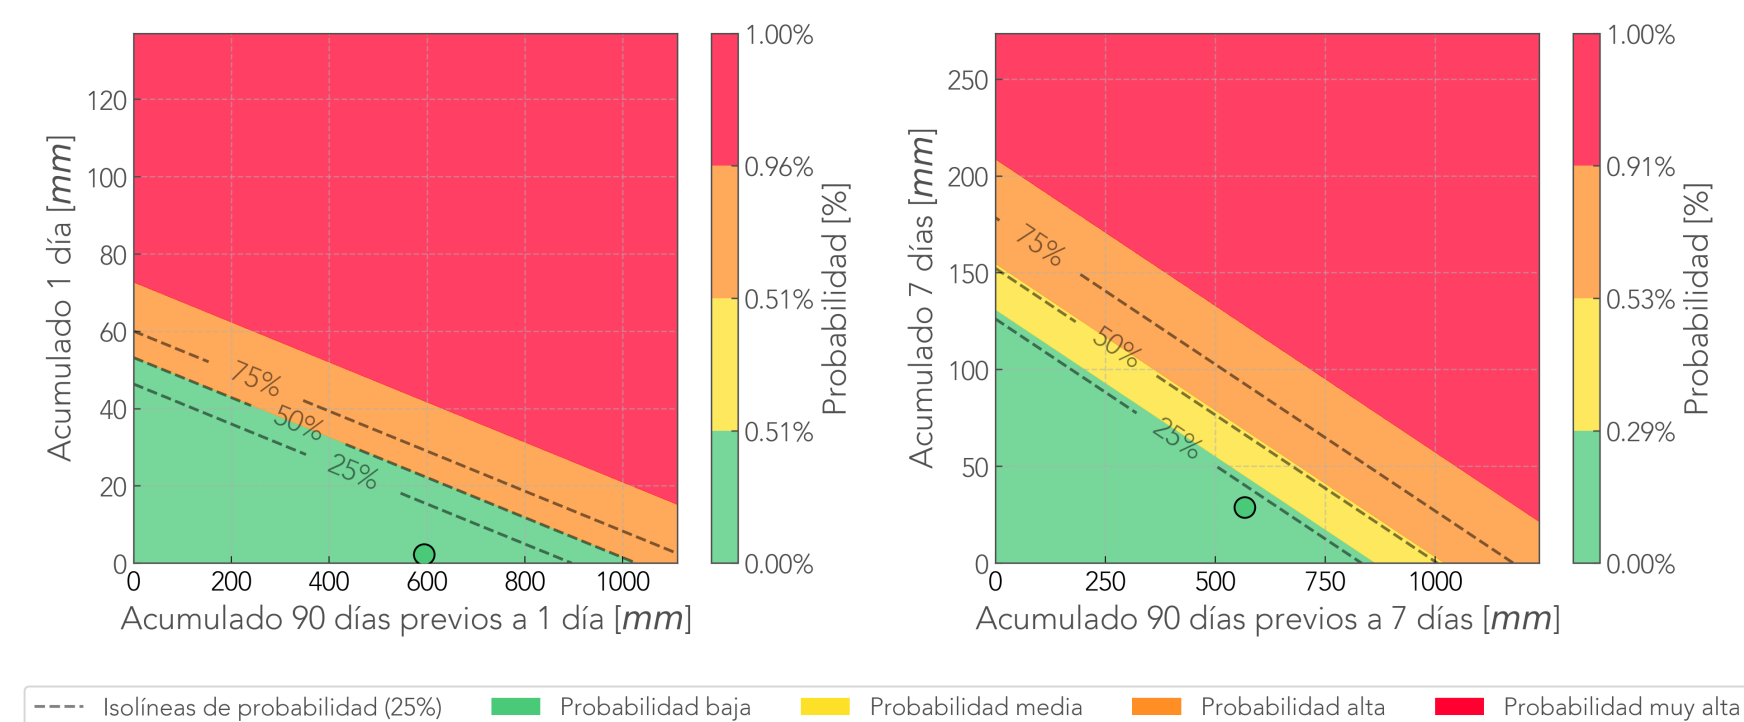
Comparación Reciente-Antecedente  
Pluviómetro Ancon Norte - Copacabana

Deslizamiento: Ancon Norte  
Pluviómetro 373.  
Extensómetro 372: Inactivo.  
Extensómetro 385: Inactivo.  
Acelerómetro 379.  
Acelerómetro 374: Inactivo.  
HumedadSuelo 436: Inactivo.

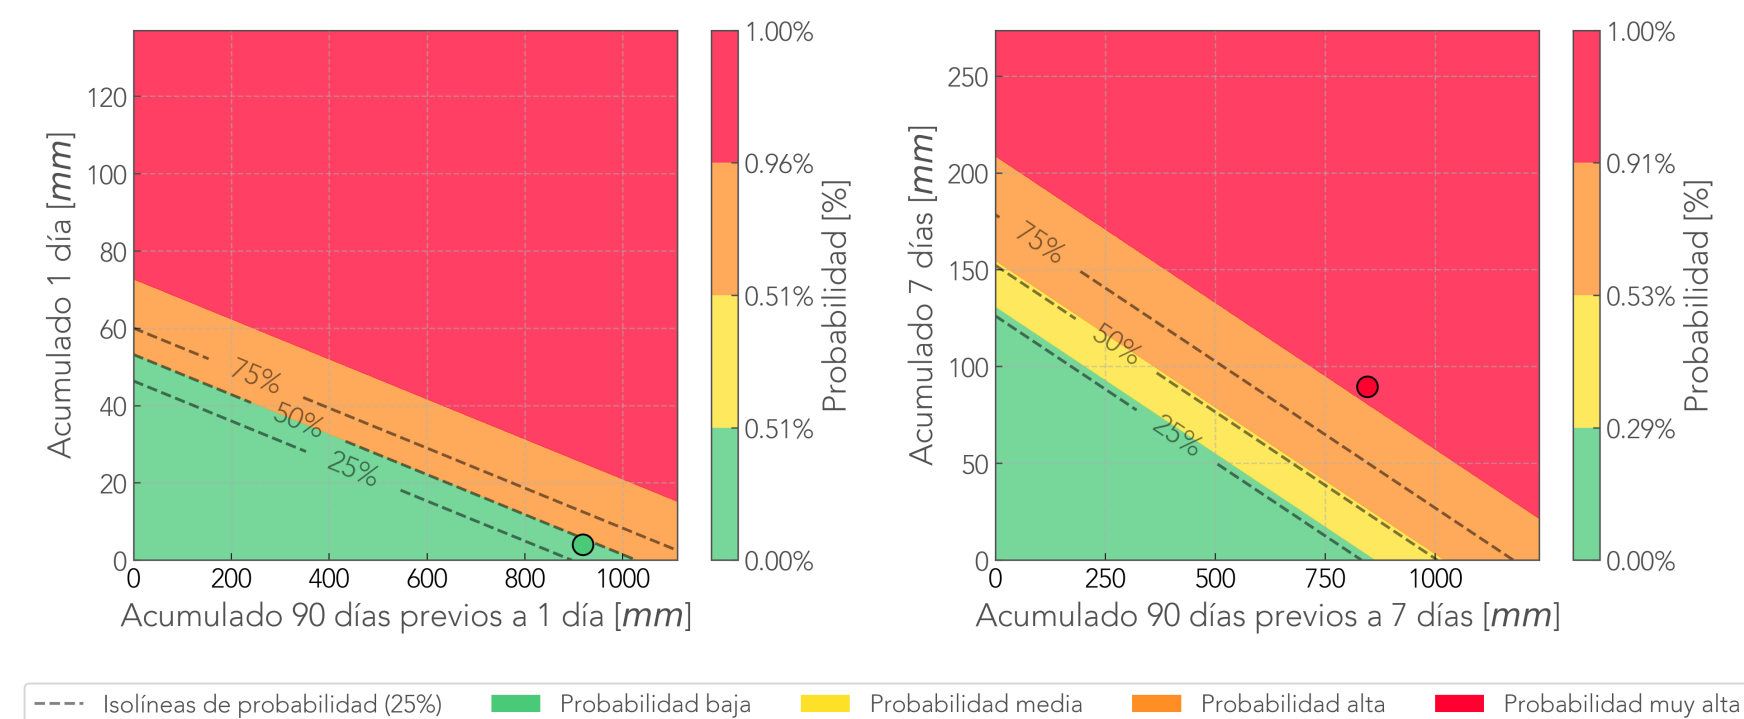
Comparación Reciente-Antecedente  
Pluviómetro El Canalon - Sabaneta

Deslizamiento: El Canalon  
Pluviómetro 193. Prob. muy alta (94%) en día 7.  
Cámara El\_Canalon.

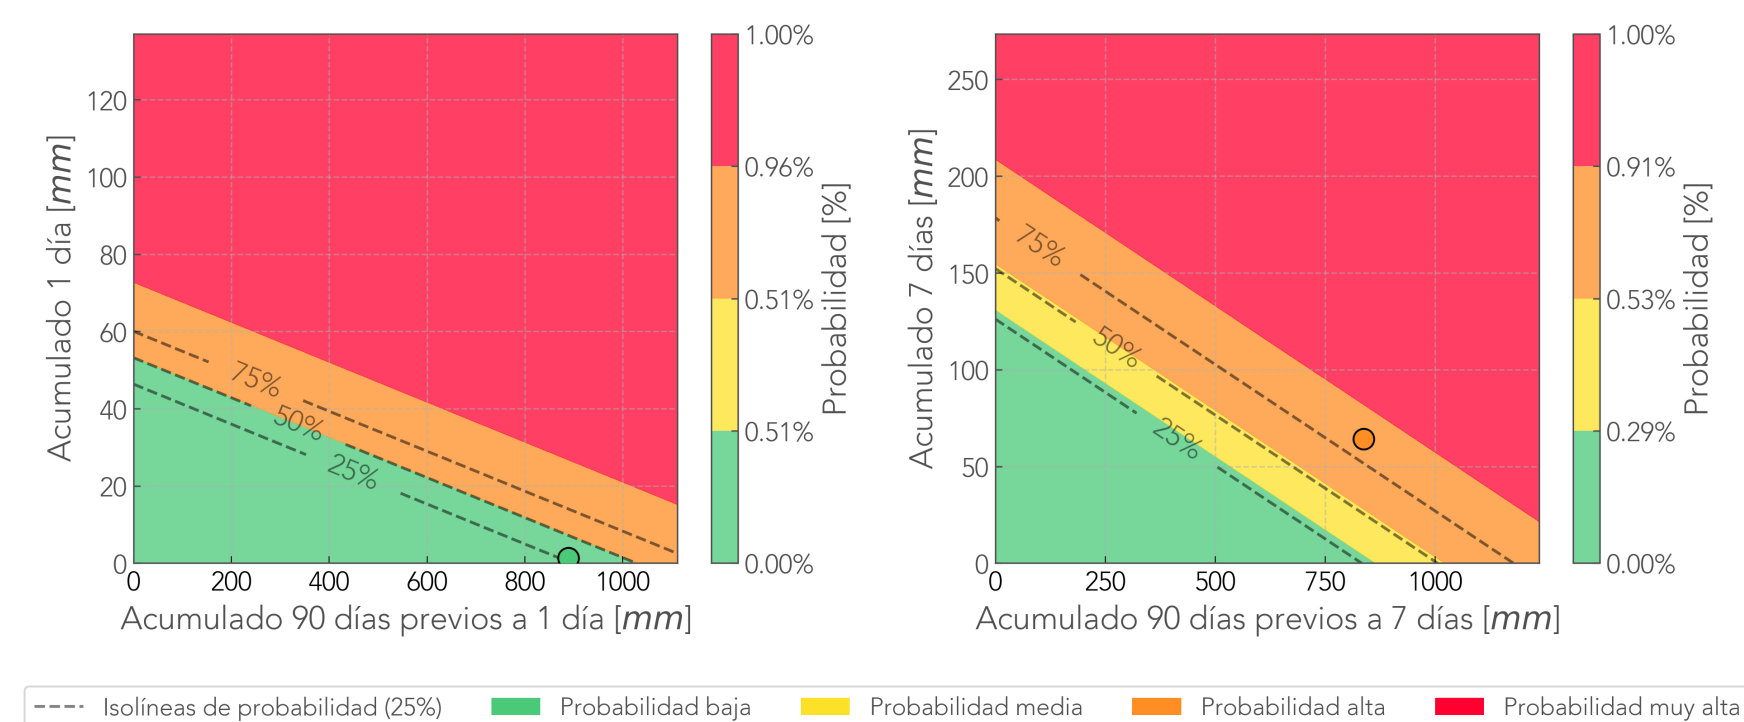
Comparación Reciente-Antecedente  
Pluviómetro La Raya - La Estrella

Deslizamiento: La Raya  
Pluviómetro 261. Prob. alta (84%) en día 7.  
Cámara La\_Raya.

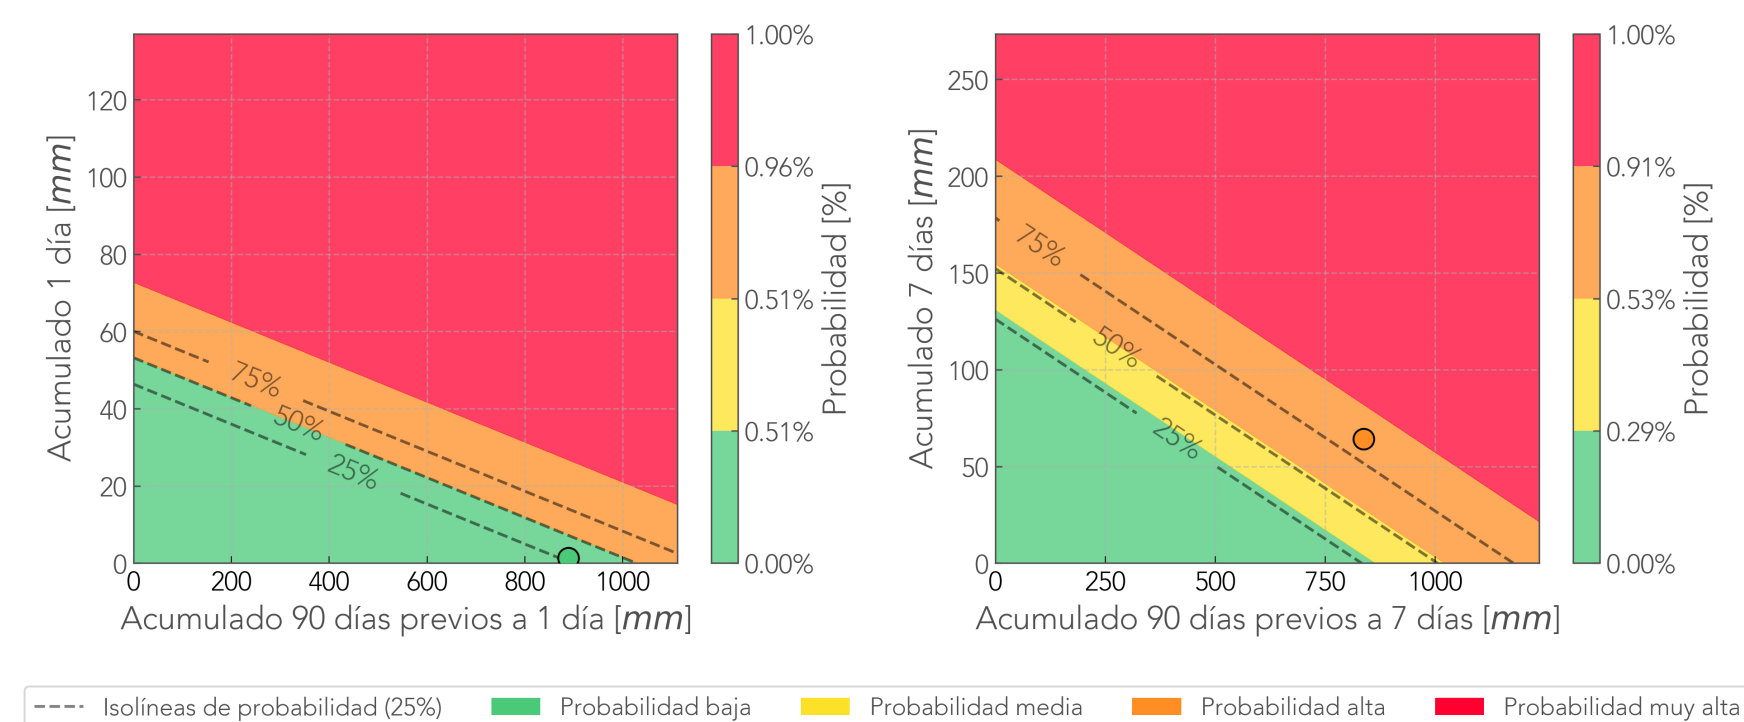
Comparación Reciente-Antecedente  
Pluviómetro La Raya - La Estrella

Deslizamiento: La Raya 2  
Pluviómetro 261. Prob. alta (84%) en día 7.  
Cámara La\_Raya\_2.

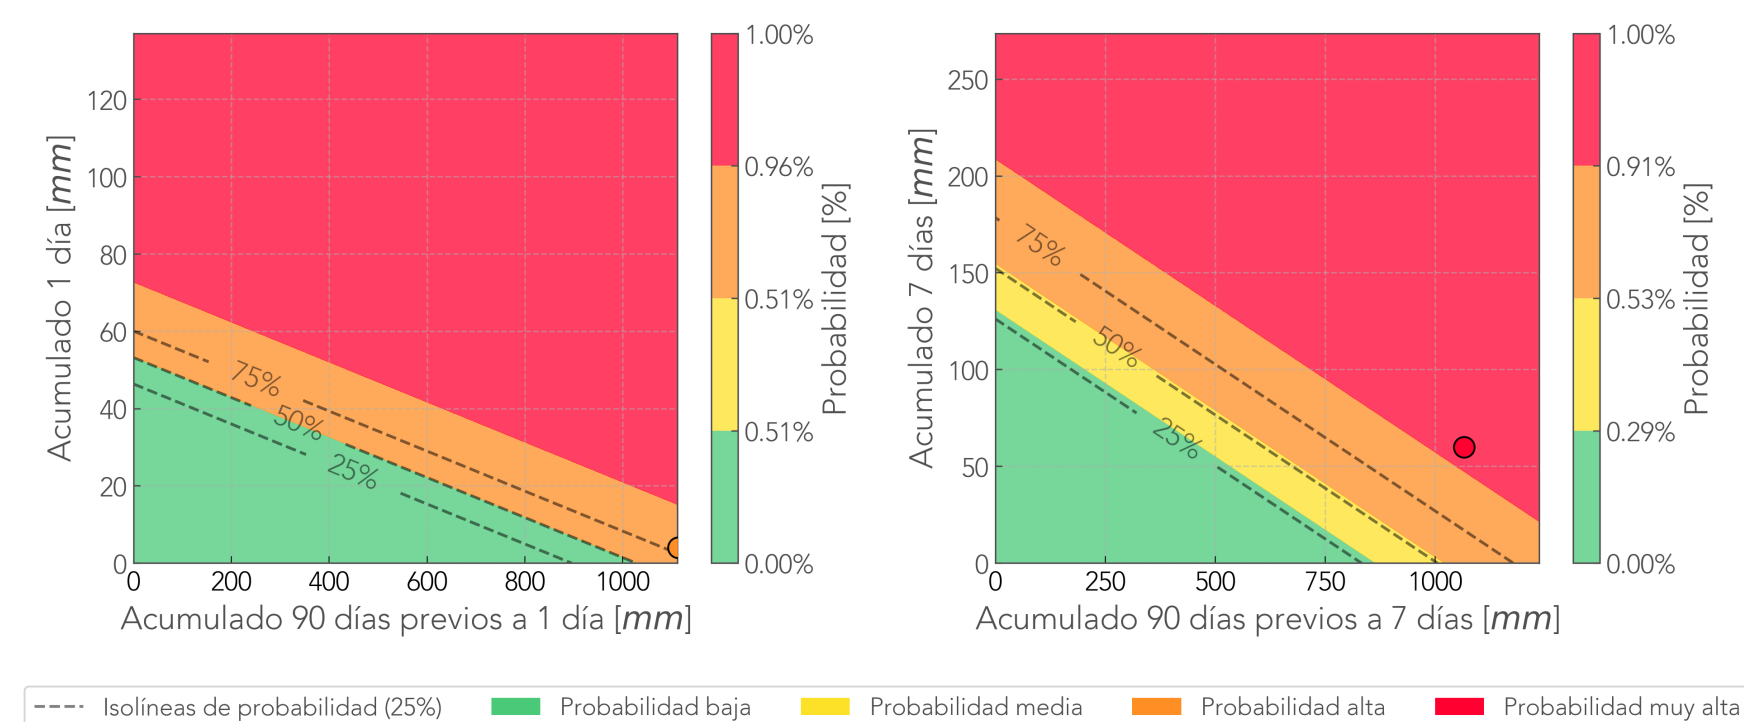
Comparación Reciente-Antecedente  
Pluviómetro La Valeria - Caldas

Deslizamiento: La Valeria  
Pluviómetro 515. Prob. alta (80%) en día 1. Prob. muy alta (95%) en día 7.  
Cámara La\_Valeria.

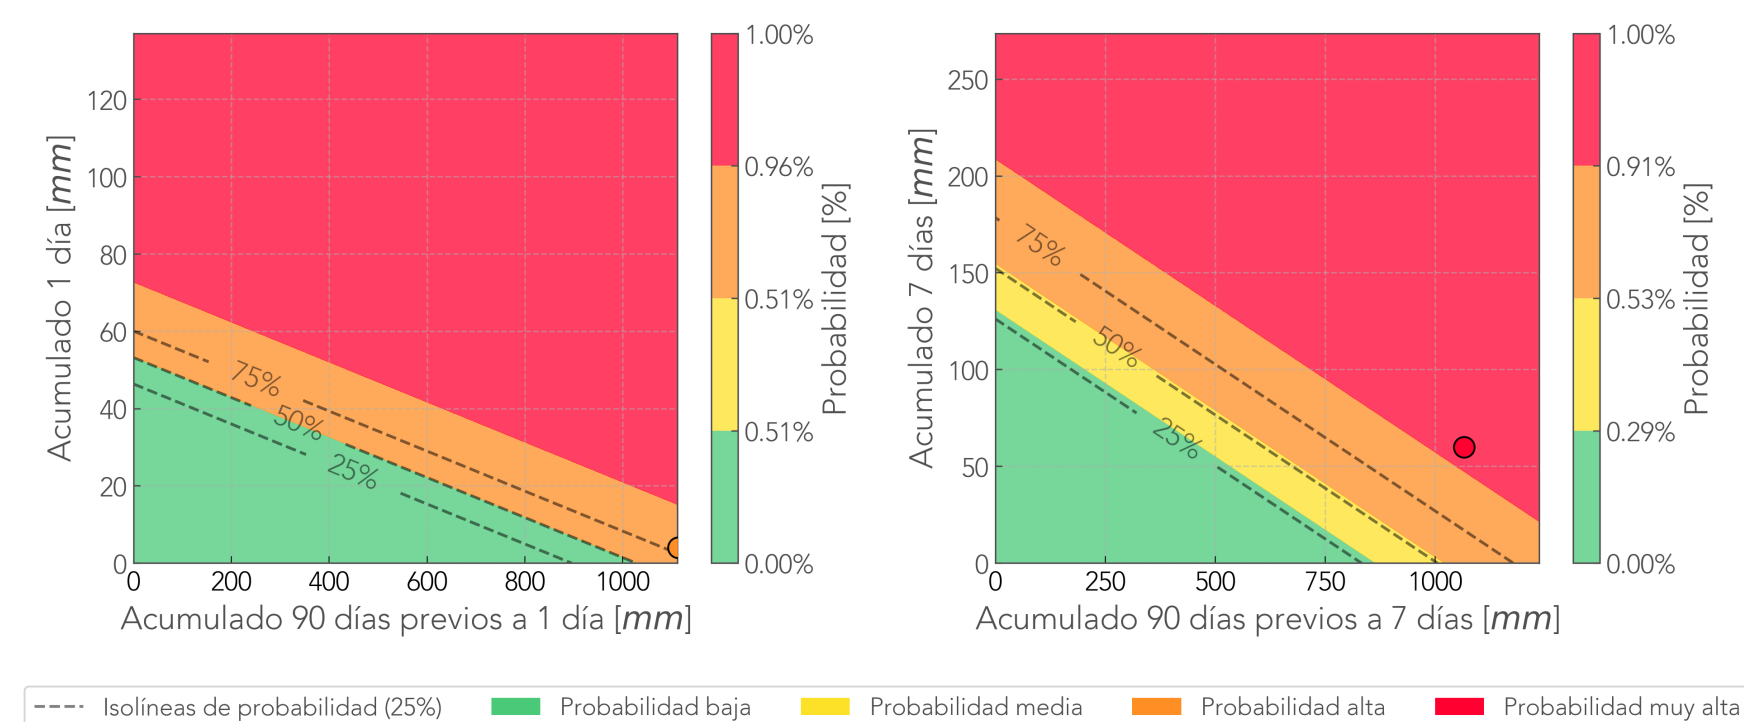
Comparación Reciente-Antecedente  
Pluviómetro La Valeria - Caldas

Deslizamiento: La Valeria 2  
Pluviómetro 515. Prob. alta (80%) en día 1. Prob. muy alta (95%) en día 7.  
Cámara La\_Valeria\_2.

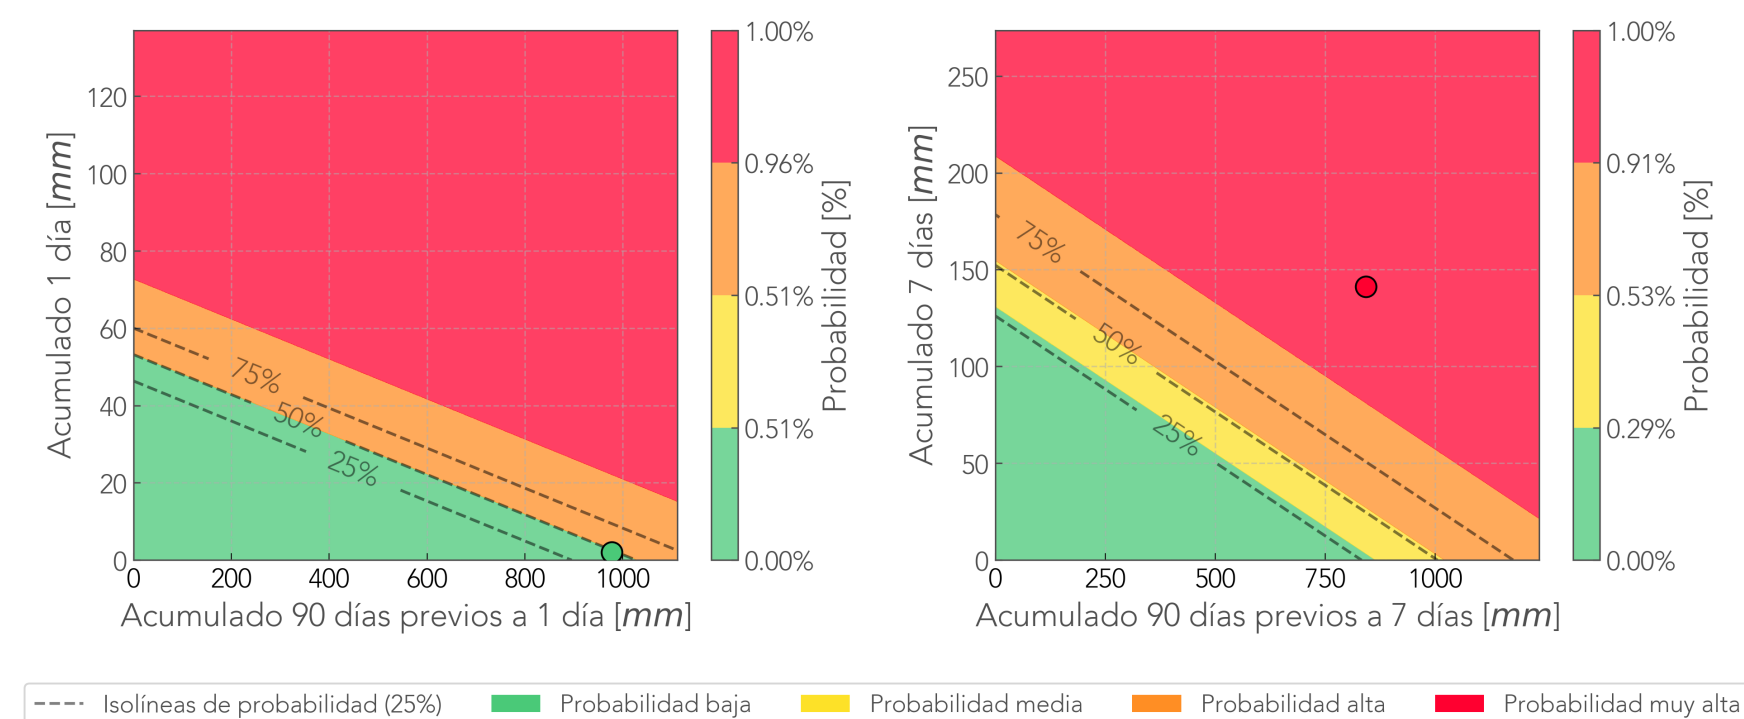
Comparación Reciente-Antecedente  
Pluviómetro Tierra Amarilla - La Estrella

Deslizamiento: Tierra Amarilla  
Pluviómetro 519. Prob. muy alta (99%) en día 7.  
Cámara Tierra\_Amarilla.

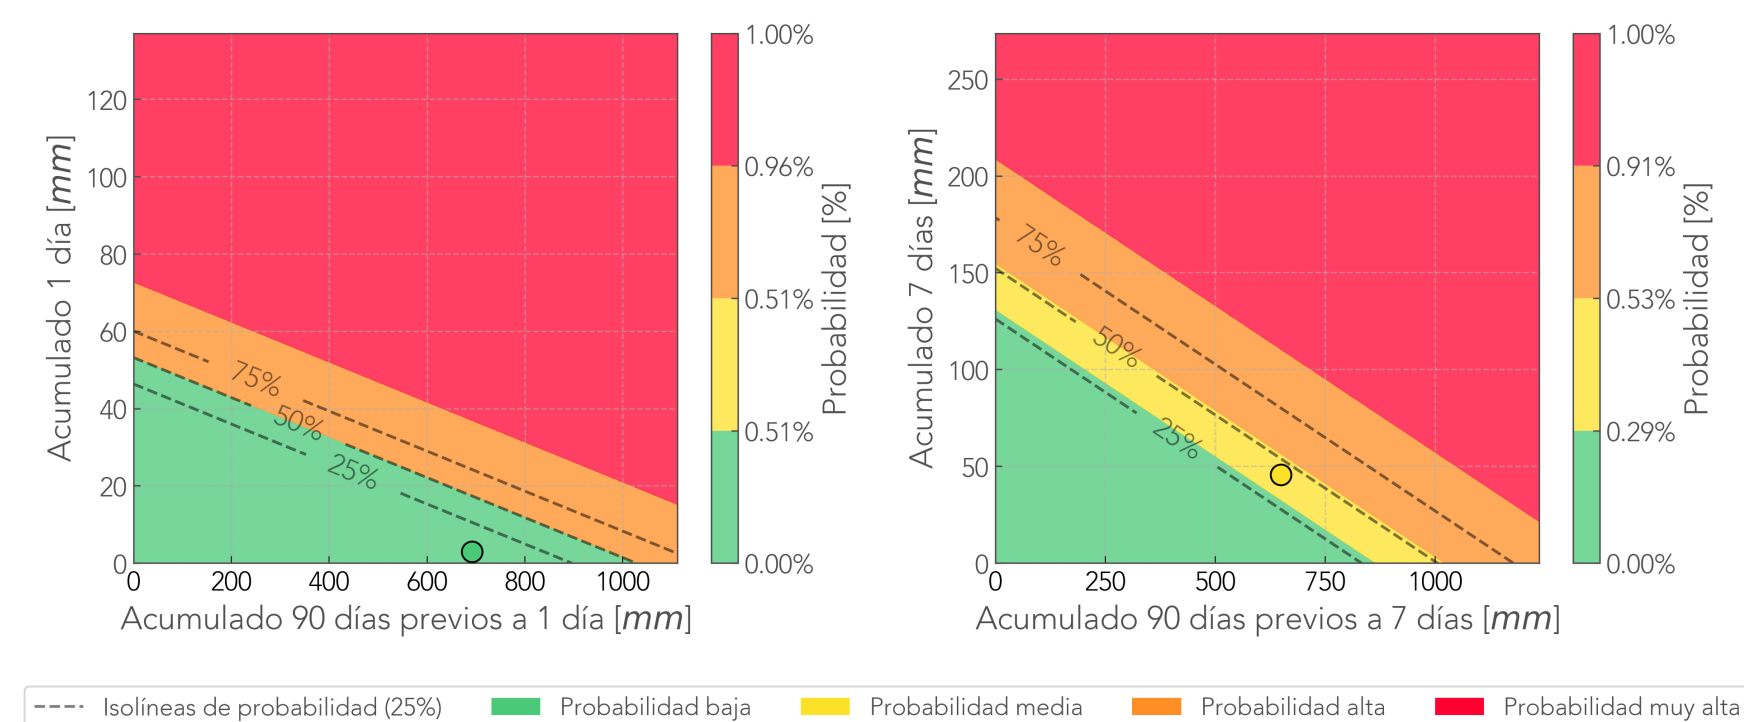
Comparación Reciente-Antecedente  
Pluviómetro U.R Atavanza - Medellín

Deslizamiento: U.R Atavanza  
Pluviómetro 22. Prob. media (42%) en día 7.  
Extensometro 521: Inactivo.  
Acelerometro 522: Inactivo.  
HumedadSuelo 570: Inactivo.  
Cámara U.R\_Atavanza.  
Cámara U.R\_Atavanza.

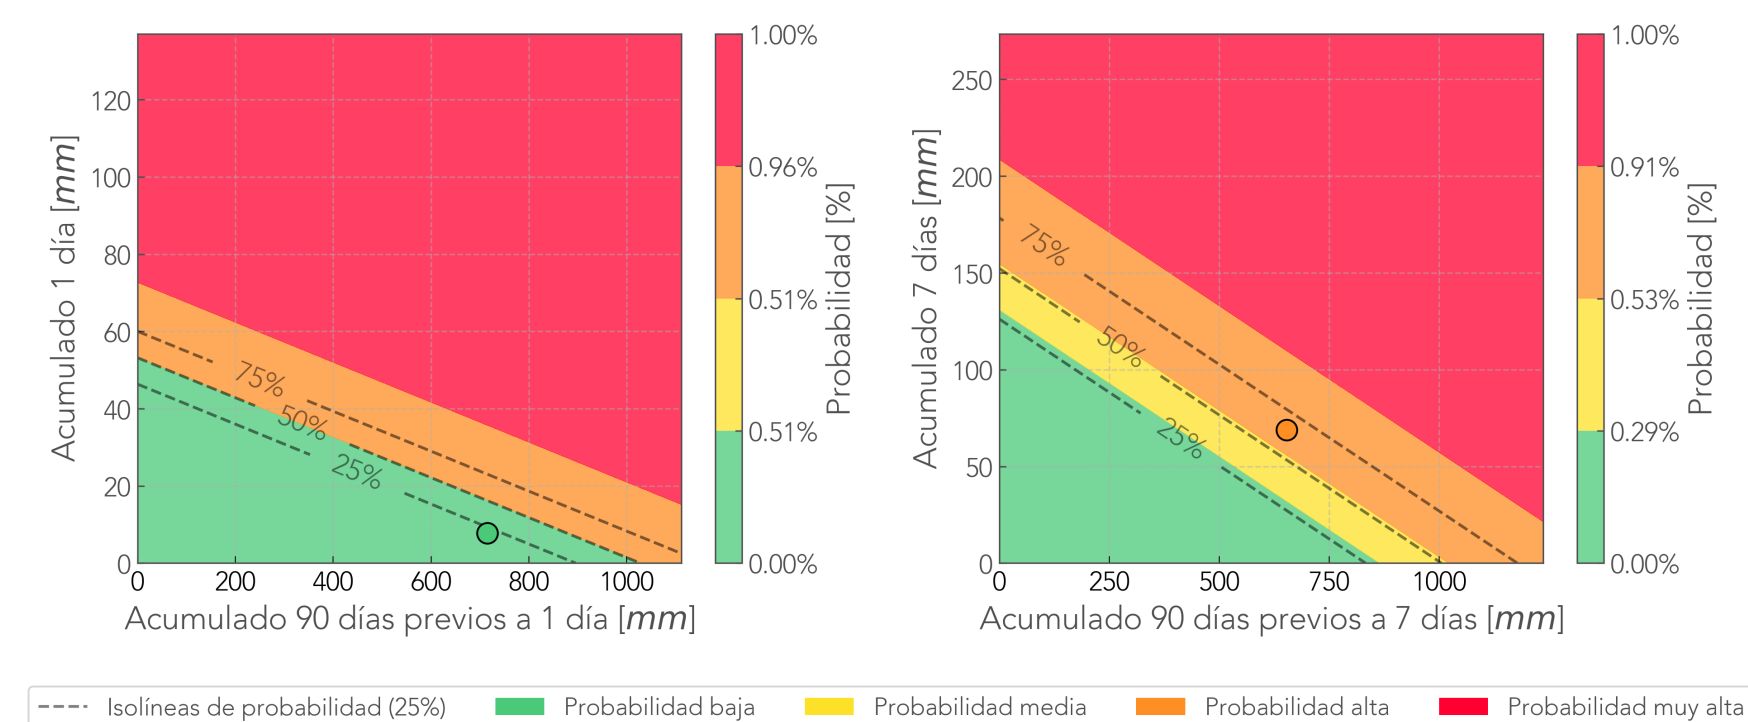
Comparación Reciente-Antecedente  
Pluviómetro Olaya Herrera - Medellín

Deslizamiento: Olaya Herrera  
Pluviómetro 456. Prob. alta (66%) en día 7.  
Acelerómetro 563. Horas alerta: 2 - Horas críticas: 0 en TR\_C1  
Horas alerta: 1 - Horas críticas: 0 en TR\_B1

Acelerómetro 564.  
Acelerómetro 525: Inactivo.  
Acelerómetro 526: Inactivo.

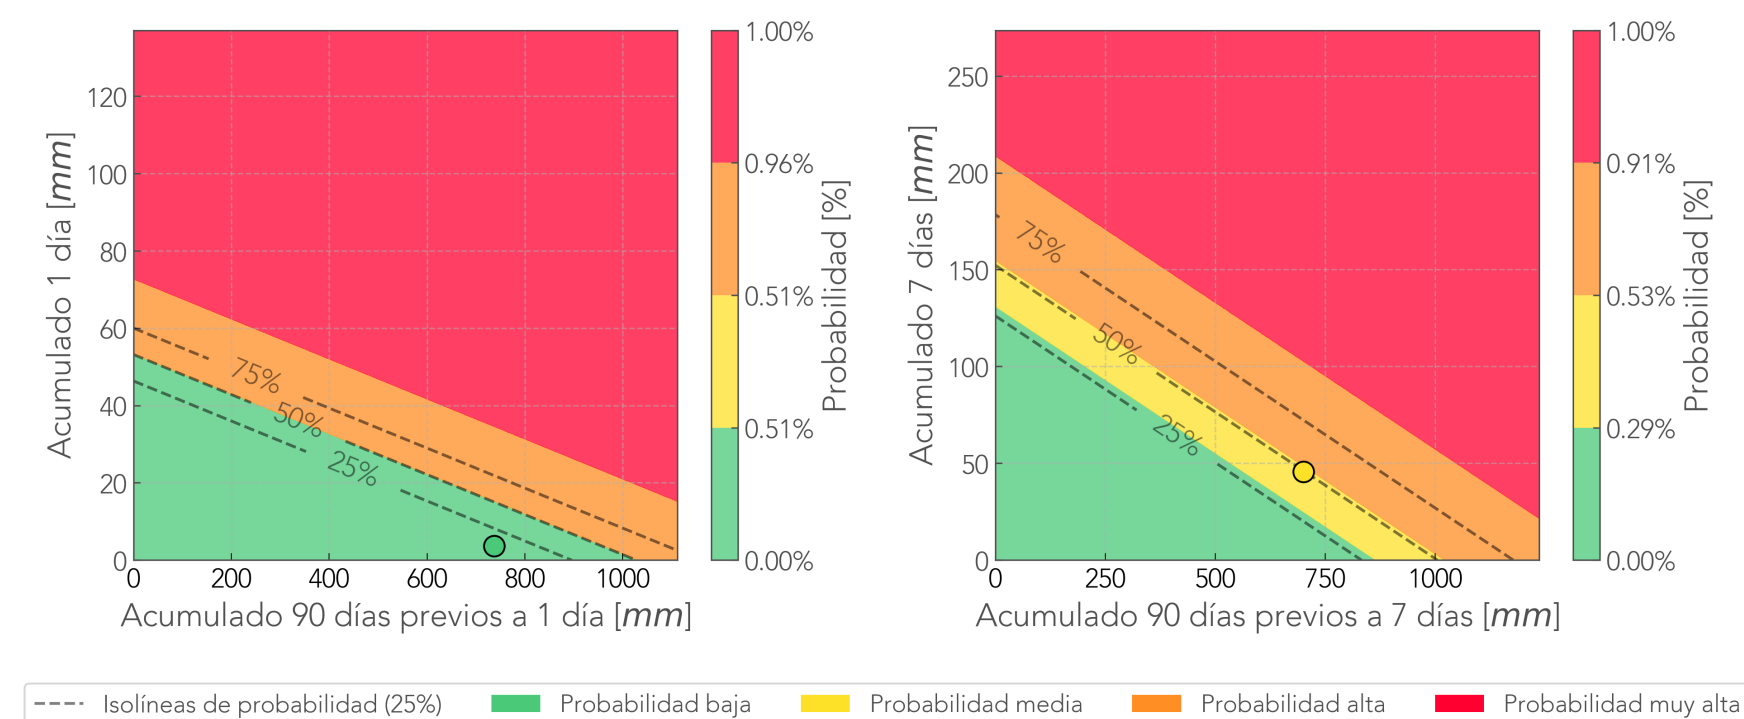
Comparación Reciente-Antecedente  
Pluviómetro Villatina - Medellín

Deslizamiento: Villatina  
Pluviómetro 551. Prob. media (49%) en día 7.  
Cámara Villatina.
