Este es un reporte de de monitoreo de las 24h  
antecedentes de los sitios críticos.  
Fue generado automáticamente.

Geotecnia - SIATA

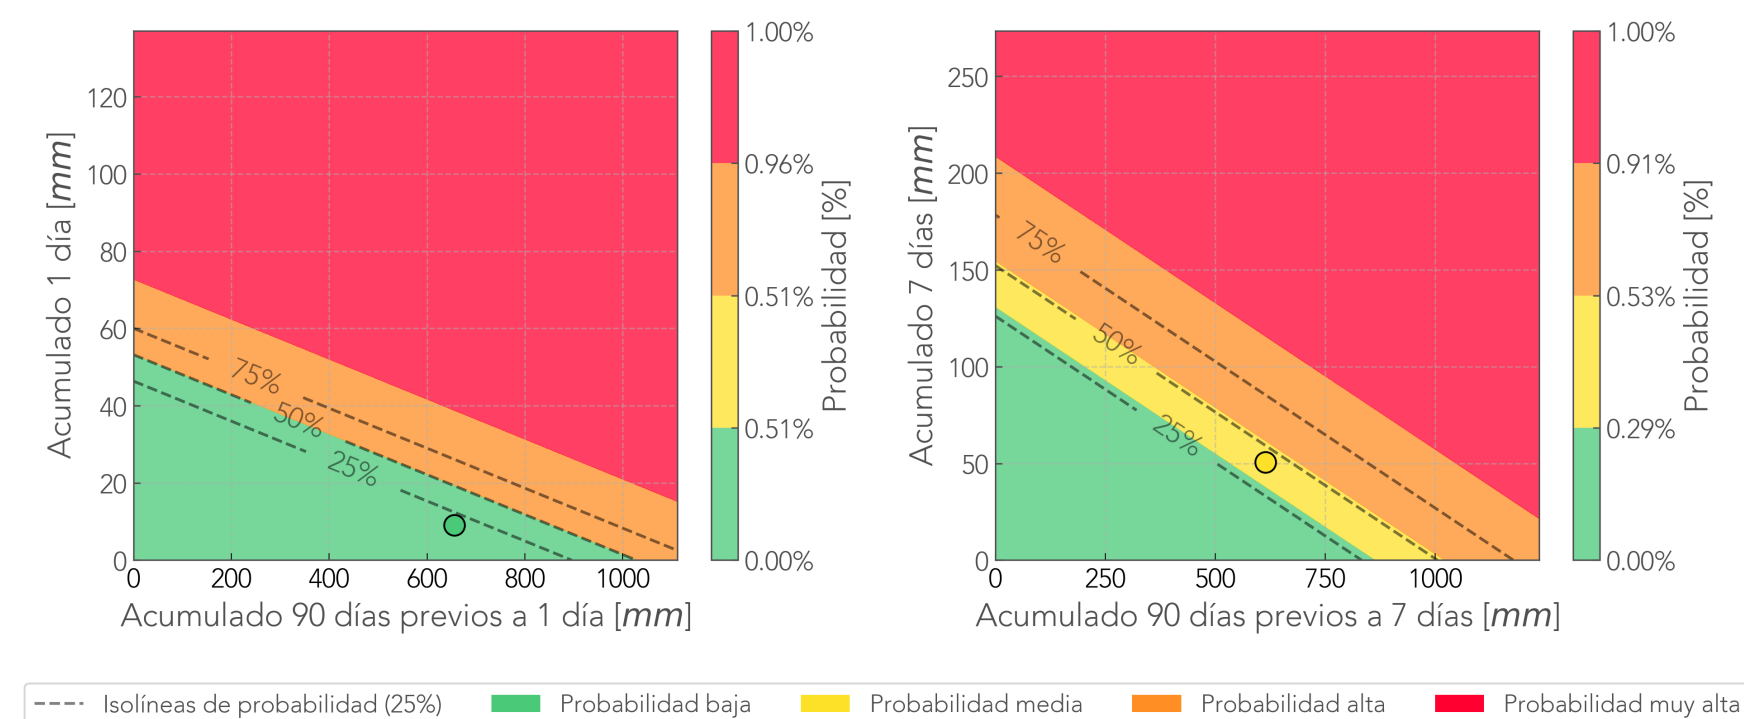
Comparación Reciente-Antecedente  
Pluviómetro La Bermejala - Medellín

Deslizamiento: La Bermejala  
Pluviómetro 558. Prob. media (41%) en día 7.  
Extensometro 616: Inactivo.  
Acelerometro 617: Inactivo.  
HumedadSuelo 618: Inactivo.  
Cámara La\_Bermejala.

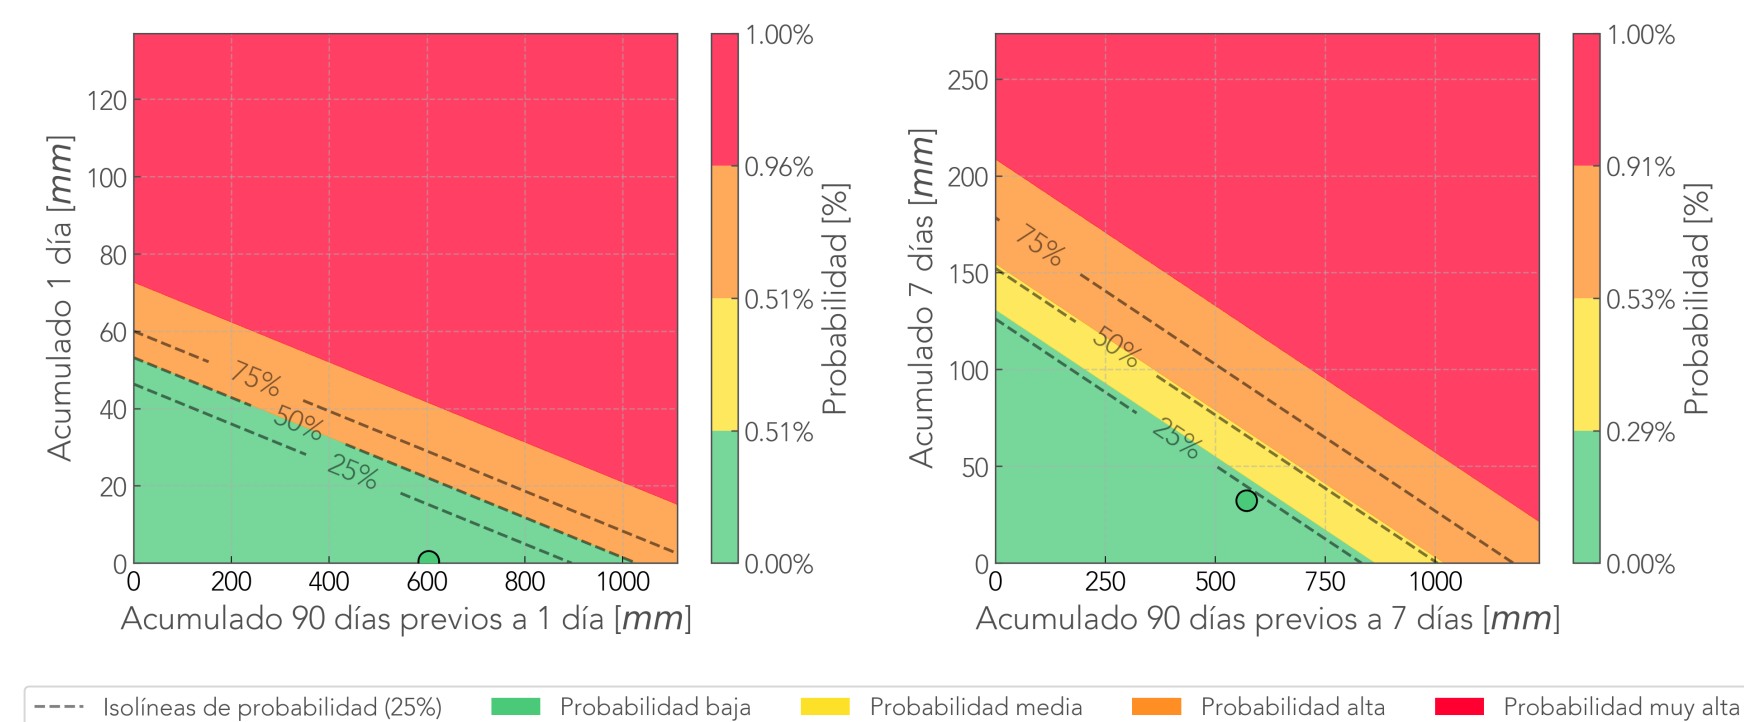
Comparación Reciente-Antecedente  
Pluviómetro AutopistaNorte Vivero - Copacabana

Deslizamiento: AutopistaNorte Vivero  
Pluviómetro 32.  
Cámara AutopistaNorte\_Vivero.

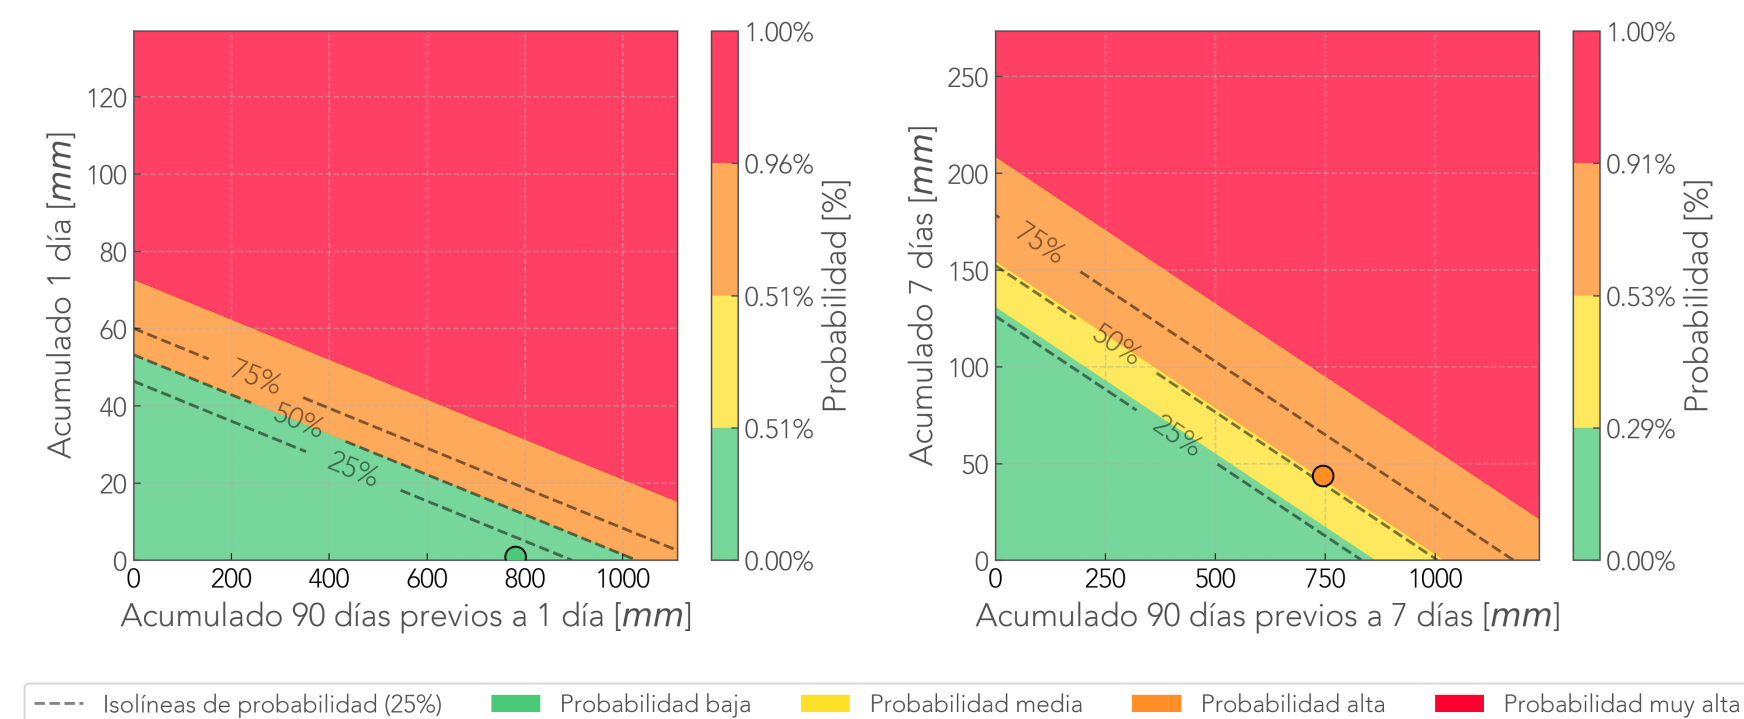
Comparación Reciente-Antecedente  
Pluviómetro Las Playas - Medellín

Deslizamiento: Las Playas  
Pluviómetro 2. Prob. alta (55%) en día 7.  
Cámara Las\_Playas.

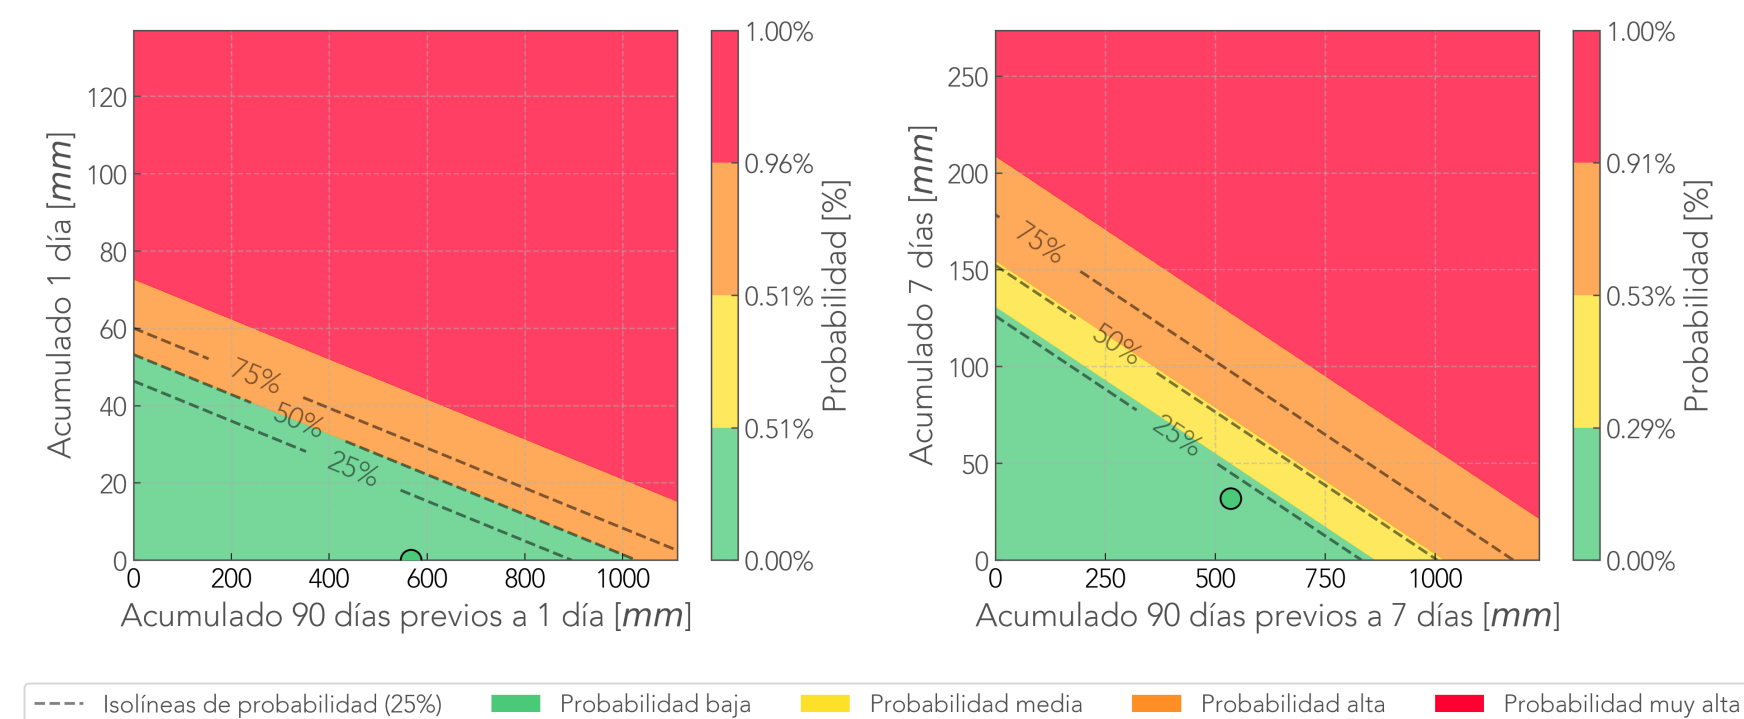
Comparación Reciente-Antecedente  
Pluviómetro La Gabriela - Bello

Deslizamiento: La Gabriela  
Pluviómetro 70.  
Cámara La\_Gabriela. Última foto hace 221 días

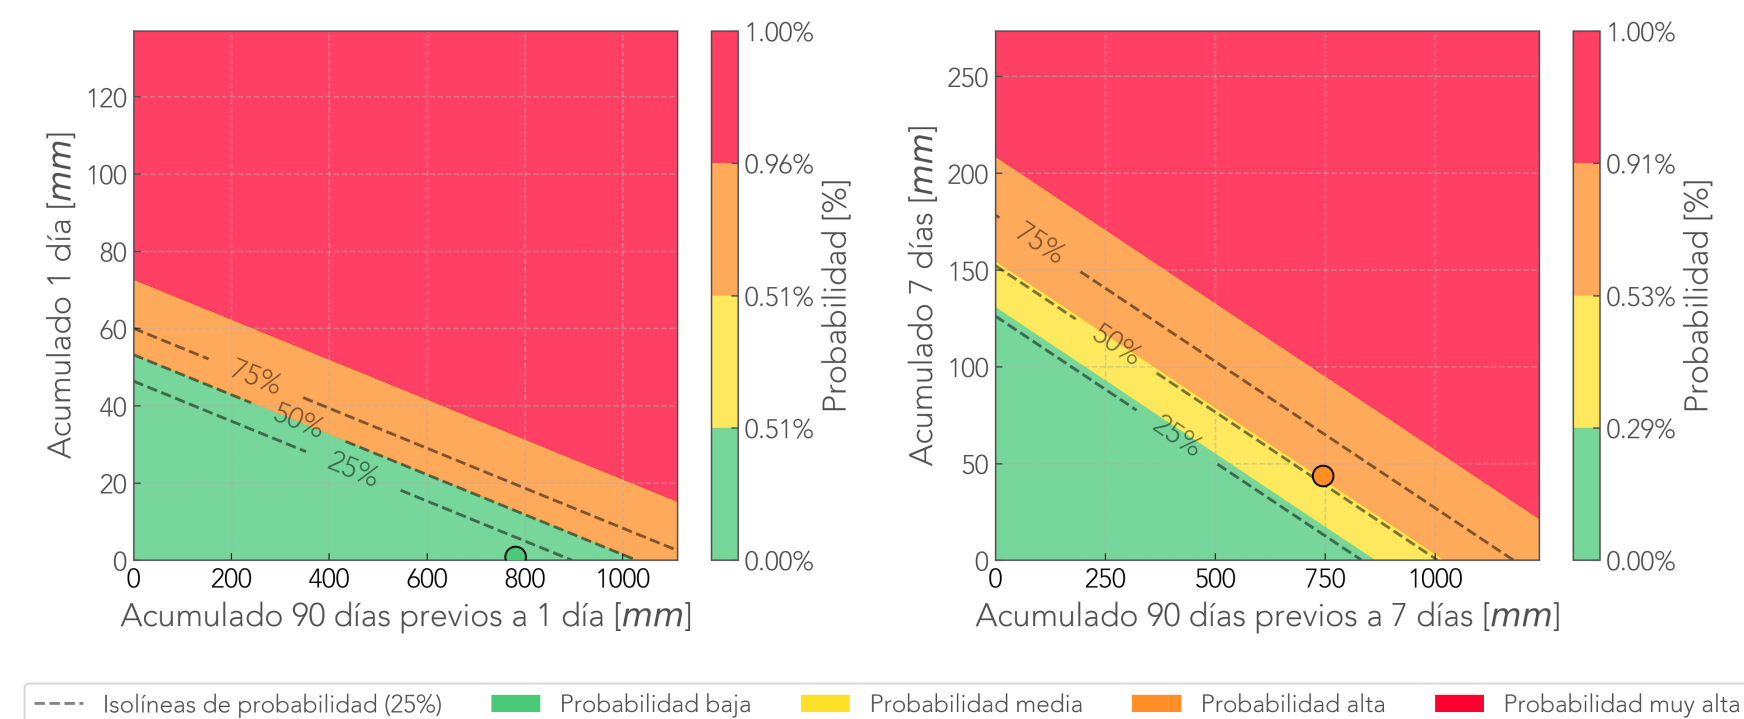
Comparación Reciente-Antecedente  
Pluviómetro Las Playas - Medellín

Deslizamiento: Villalía  
Pluviómetro 2. Prob. alta (55%) en día 7.  
Cámara Villalía.
