# Propuesta monitoreo geotécnico

## Caserío San Fernando - Caldas

Fecha reporte:  
16/09/2021

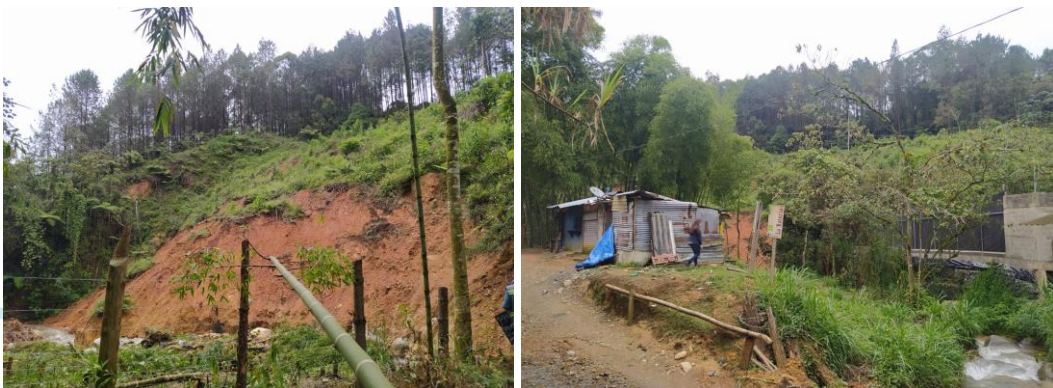
Según las visitas realizadas y las revisiones técnicas adelantadas para la viabilidad de distintos esquemas de monitoreo propuestos, es posible evidenciar la magnitud del movimiento en masa sobre la parte alta de la cuenca y su influencia directa sobre el cauce aguas arriba. Debido a la ubicación del sitio no es posible desde el punto de vista de telecomunicaciones establecer un esquema de monitoreo remoto y en tiempo real; sin embargo se proponen las siguientes acciones para el monitoreo del deslizamiento, especialmente durante la próxima temporada de lluvias del 2021 dónde es posible que la masa previamente deslizada sufra procesos de reactivación que afecten el cauce de la quebrada La Valeria.

Figura 1. Estado del deslizamiento y la quebrada La Valeria parte alta durante la visita realizada el 26 de agosto por parte del personal de AMVA-SIATA.

- Monitoreo de la evolución y los cambios de las condiciones geomorfológicas del movimiento en masa a través de sobrevuelos periódicos :
  - Sobrevuelo 1 Programado para el mes de Septiembre de 2021.

- Sobrevuelo 2 Programado para el final de la segunda temporada de lluvias del 2021, fecha estimada: Diciembre de 2021.
- Monitoreo hidrológico en la quebrada La Valeria. Actualmente el proyecto SIATA cuenta con un sensor de nivel cercano para este propósito (Sensor de Nivel 240) dos pluviómetros a lo largo de la cuenca. El más cercano hacia la parte media de la cuenca (estación 515) y otro sobre la parte baja de la cuenca (estación 33). Este seguimiento por parte de las comunidades y del municipio permite conocer si en la zona del movimiento en masa en la parte alta de la cuenca se presentan cambios que puedan afectar el flujo de la quebrada.

- Realización de encuentros con las personas cercanas al caserío San Fernando para el seguimiento y monitoreo comunitario del proceso, con el fin de brindar herramientas de seguimiento que permitan la generación de alertas frente a posibles fases de reactivación del proceso.
