# INFORME HIDROMETEOROLÓGICO SEMANAL

## HIDROLOGÍA

Semana: 05 de julio hasta 06 de julio de 2019

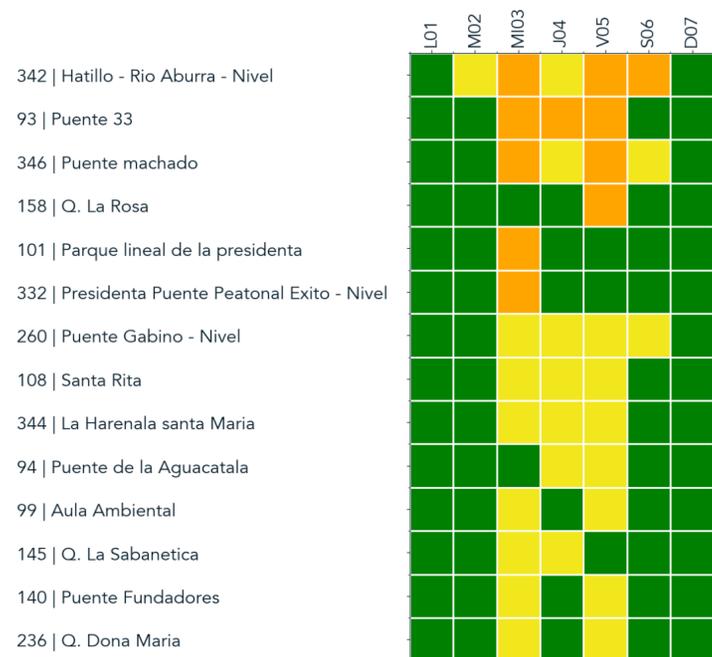
### RESUMEN SEMANAL DE NIVELES

Durante la semana se volvieron a presentar eventos con intensidades y acumulados predominantemente bajos, dado que se atraviesa una de las temporadas secas del año. Uno de los eventos de mayor relevancia ocurrió el viernes 5, 4 estaciones alcanzaron el nivel de riesgo naranja que corresponde a inundaciones menores, mientras otras 7 el amarillo correspondiente a niveles de precaución. En la matriz de niveles de riesgo ubicada a la izquierda se observa los niveles máximos que algunas de las corrientes monitoreadas alcanzaron cada día.

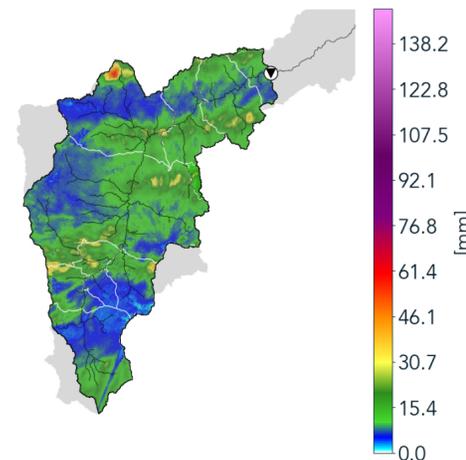
Precipitación Acumulada  
Hatillo - Rio Aburra - Nivel

La precipitación inició a las 18:32 y finalizó a las 23:30. Las estaciones Q. La Rosa, Puente 33, Puente Machado, Hatillo - Río Aburrá alcanzaron el nivel de riesgo naranja. La respuesta máxima en Puente Machado y Hatillo ocurrió aproximadamente una y tres horas (respectivamente) después del máximo de lluvia promedio en la cuenca, alcanzado cerca de las 20:30. Aunque los acumulados fueron bajos en la mayor parte del valle, la duración de la lluvia pudo permitir que la precipitación alcanzara la red de drenaje como escorrentía directa.
