# INFORME HIDROMETEOROLÓGICO SEMANAL

## HIDROLOGÍA

Semana: 14 de octubre hasta 20 de octubre de 2019

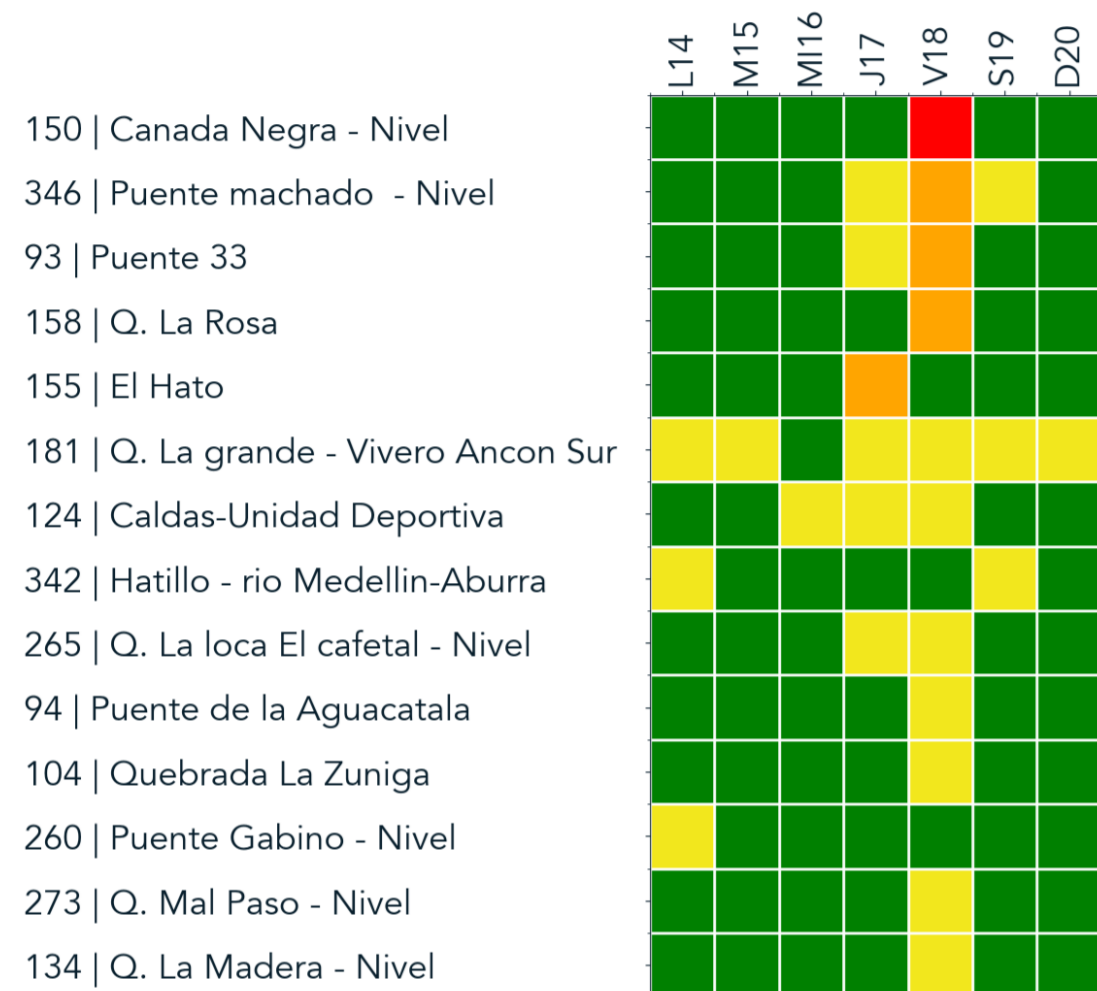
### RESUMEN SEMANAL DE NIVELES

En la matriz de niveles de riesgo ubicada a la izquierda, se observan los niveles máximos que algunas de las corrientes del río Aburrá alcanzaron cada día de la semana. Durante el día viernes se presentó la crecida más importante de la semana en la que una de las estaciones monitoreadas alcanzó el nivel rojo correspondiente a una inundación mayor. Adicionalmente, Durante la semana, en 17 estaciones de nivel se presentaron crecidas que alcanzaron nivel amarillo (nivel de precaución) y en cuatro estaciones el nivel naranja (inundación menor).
