# INFORME HIDROMETEOROLÓGICO SEMANAL

## HIDROLOGÍA

Semana: 27 de noviembre hasta 28 de noviembre de 2019

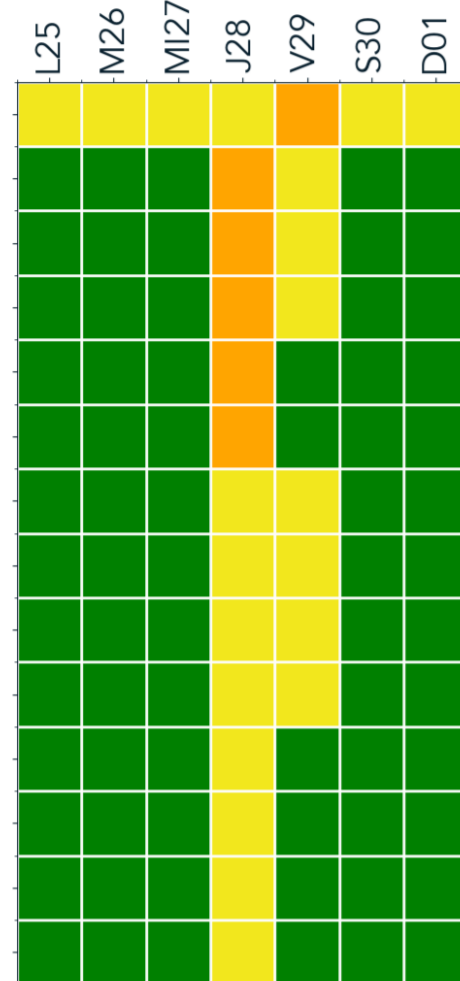
### RESUMEN SEMANAL DE NIVELES

En la matriz de niveles de riesgo ubicada a la izquierda, se observan los niveles máximos que algunas de las corrientes del río Aburrá alcanzaron cada día de la semana. El jueves se presentó la crecida más importante de la semana, donde cuatro de las estaciones monitoreadas superaron el nivel naranja, el cual corresponde a inundaciones menores. Adicionalmente, durante la semana, en 14 estaciones de nivel se presentaron crecidas que superaron el nivel amarillo correspondiente a un nivel de precaución y en 6 estaciones se presentaron crecidas que superaron el nivel naranja correspondiente a inundaciones menores.

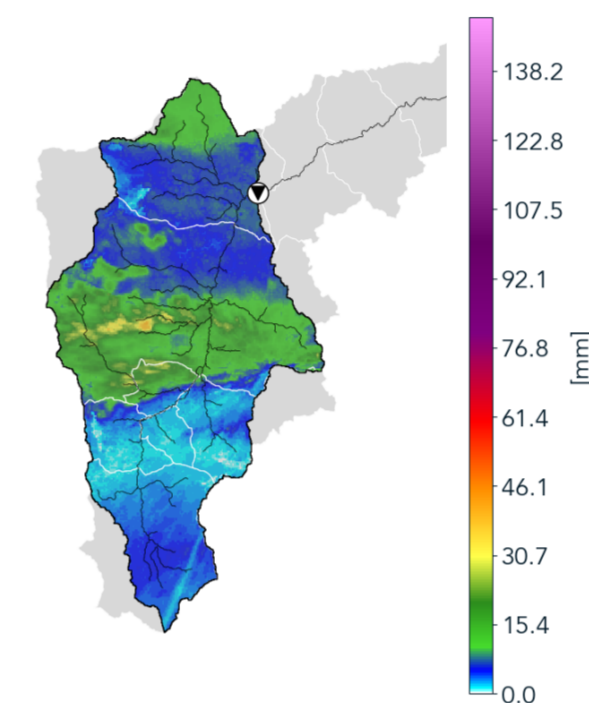
Precipitación Acumulada  
Puente machado - Nivel

El evento de lluvia con las crecidas más importantes inició el 27 a las 21:00 y finalizó el día siguiente a las 02:35. Éste comenzó con la entrada de lluvias de alta intensidad sobre Barbosa y luego se presentaron lluvias de baja intensidad sobre toda la región norte. Posteriormente otro sistema de lluvias se extendió hasta Medellín y el sur del Valle. Como consecuencia de este evento, en las estaciones 346. Puente Machado, 247. Q. El Tablazo, 236. Q. Doña María y 101. Parque Lineal de la Presidenta se superó el nivel de riesgo naranja correspondiente a inundaciones menores.
