INFORME HIDROMETEOROLÓGICO SEMANAL

HIDROLOGÍA

Semana: 25 de noviembre hasta 01 de diciembre de 2019

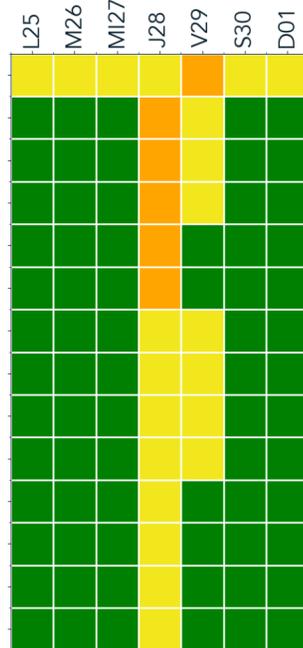
RESUMEN SEMANAL DE NIVELES

En la matriz de niveles de riesgo ubicada a la izquierda, se observan los niveles máximos que algunas de las corrientes del río Aburrá alcanzaron cada día de la semana. El jueves se presentó la crecida más importante de la semana, donde cuatro de las estaciones monitoreadas superaron el nivel naranja, el cual corresponde a inundaciones menores. Adicionalmente, durante la semana, en 14 estaciones de nivel se presentaron crecidas que superaron el nivel amarillo correspondiente a un nivel de precaución y en 6 estaciones se presentaron crecidas que superaron el nivel naranja correspondiente a inundaciones menores.

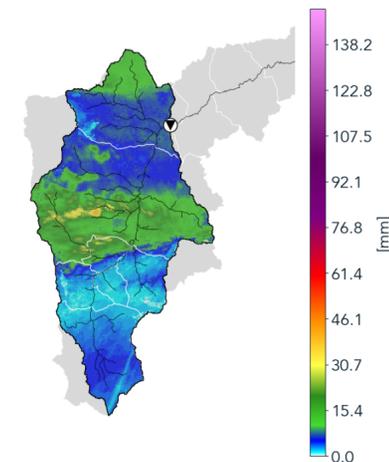
Precipitación Acumulada
Puente machado - Nivel

El evento de lluvia con las crecidas más importantes inició el 27 a las 21:00 y finalizó el día siguiente a las 02:35. Éste comenzó con la entrada de lluvias a los municipios del norte del Valle. Inicialmente se presentaron lluvias de alta intensidad sobre Barbosa y luego se presentaron lluvias de baja intensidad sobre toda la región norte. Posteriormente otro sistema de lluvias se extendió hasta Medellín y el sur del Valle. Como consecuencia de este evento, en las estaciones 346. Puente Machado, 247. Q. El Tablazo, 236. Q. Doña María y 101. Parque Lineal de la Presidenta se superó el nivel de riesgo naranja correspondiente a inundaciones menores.
