# INFORME HIDROMETEOROLÓGICO SEMANAL

## HIDROLOGÍA

Semana: 28 de diciembre hasta 03 de enero de 2020

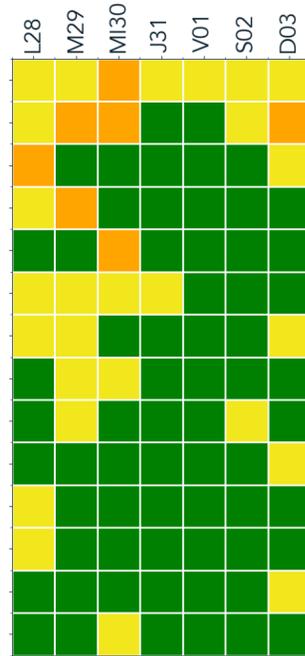
En la matriz ubicada a la izquierda, se observa el nivel máximo que se alcanzó cada día de la semana en algunos cauces del Valle de Aburrá. En total, 7 estaciones registraron el nivel rojo (inundación mayor -N4-), 8 el nivel naranja (inundación menor -N3-) y 24 el amarillo (de precaución -N2-). El número de cuencas con riesgo de inundación fue considerablemente mayor al de las semanas anteriores. Debido a los eventos de precipitación aumentó el número de estaciones con crecientes, así como la magnitud y la frecuencia de las mismas.

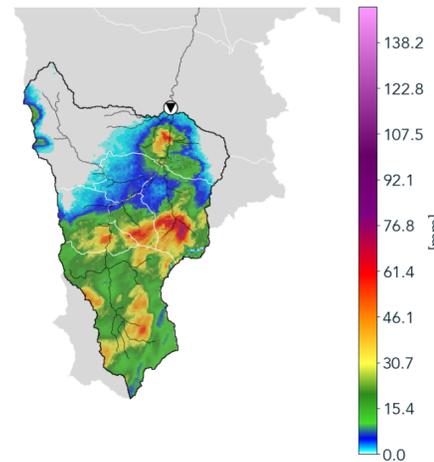
Precipitación Acumulada Puente 33

El evento de lluvia que reunió las crecientes más importantes ocurrió entre Jueves y Viernes. Los mayores acumulados (cercanos a 100 mm) se presentaron sobre el sur del Valle. En total, 24 estaciones de nivel registraron el N2, 8 estaciones el N3 y 6 estación el N4. Gracias a la información hidrometeorológica del evento se generaron 16 interacciones de alerta y retroalimentación con los entes gestores de riesgo y las comunidades, las dos crecientes más relevantes se presentaron en Q. La Loca y Q. La Madera en Bello, sectores donde fue necesario activar las sirenas para evacuar a la población aledaña.
