INFORME HIDROMETEOROLÓGICO SEMANAL

HIDROLOGÍA

Semana: 08 de junio hasta 14 de junio de 2020

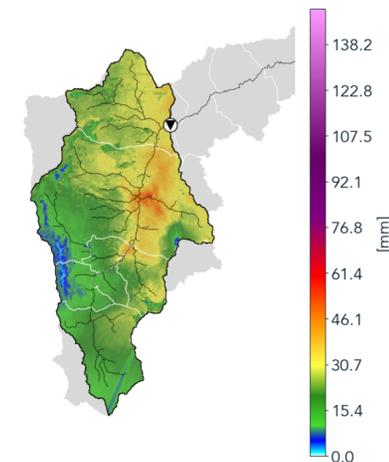
Precipitación Acumulada
Puente machado - Nivel

El evento de lluvia que presentó las crecidas más importantes de la semana inició el 11 de junio a las 20:30 y finalizó el siguiente día a las 15:30. Este evento inició con la llegada de núcleos convectivos desde el Valle de San Nicolás que se extendieron por el Valle de Aburrá provocando lluvias en su mayoría de baja intensidad con excepción de Medellín y Barbosa, donde se presentaron altas intensidades. Como consecuencia del evento se presentó un aumento de nivel sobre el río Medellín que fue registrado en las estaciones 346. Puente Machado y 93. Puente la 33, las cuales superaron el nivel de riesgo naranja.
