# INFORME HIDROMETEOROLÓGICO SEMANAL

## HIDROLOGÍA

Semana: 24 de agosto hasta 30 de agosto de 2020

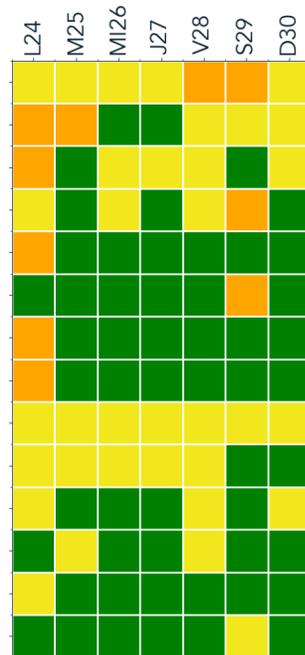
En la matriz ubicada a la izquierda, se observa el nivel máximo que se alcanzó cada día de la semana en algunos cauces del Valle de Aburrá. Las crecientes fueron más frecuentes en la zona centro y norte del Valle, al igual que las lluvias. Un total de 23 estaciones superaron el nivel amarillo (nivel de precaución) y 8 el naranja (inundación menor). Es de resaltar que disminuyó el número de estaciones que presentaron crecientes, sin embargo, disminuyó el número de estaciones que superaron el nivel amarillo varios días de seguido. Esto indica que disminuyó el número de cuencas con riesgo potencial de inundación.

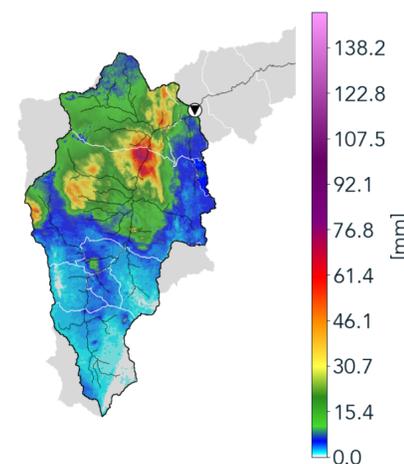
Precipitación Acumulada  
Puente Fundadores Copacabana

El evento de lluvia con más crecientes ocurrió entre Lunes y Martes, los mayores acumulados (> 60 mm) se presentaron en la zona norte del Valle. 17 estaciones superaron nivel amarillo y 5 el naranja, las crecientes más importantes se presentaron nuevamente en las estaciones Q. La Loca y Q. La Madera que alcanzaron nivel naranja, al igual que la semana pasada. Gracias a la información hidrometeorológica se alertó a los entes gestores de riesgo y a las comunidades SATC quienes permanecieron en retroalimentación continua con el SIATA hasta el fin del evento. Es de resaltar que la sirena de la comunidad La Loca - El Cafetal fue encendida a petición de la comunidad.

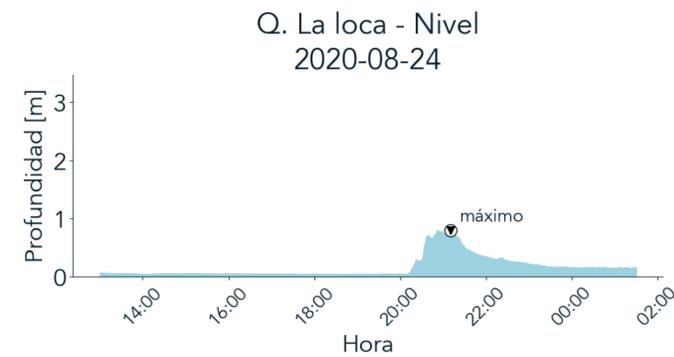
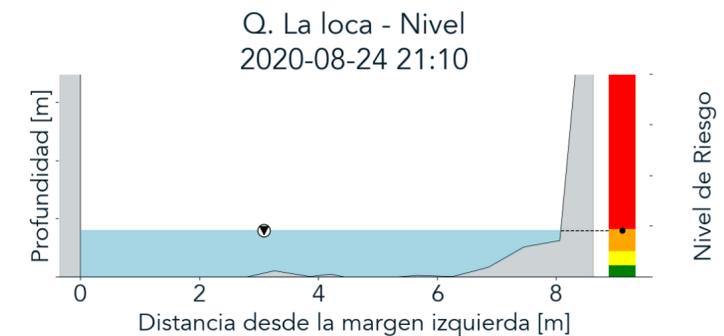
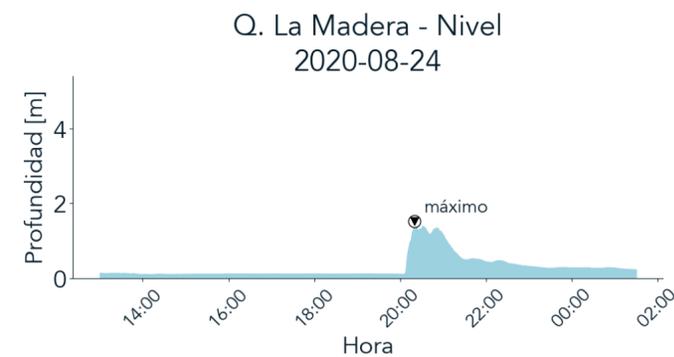
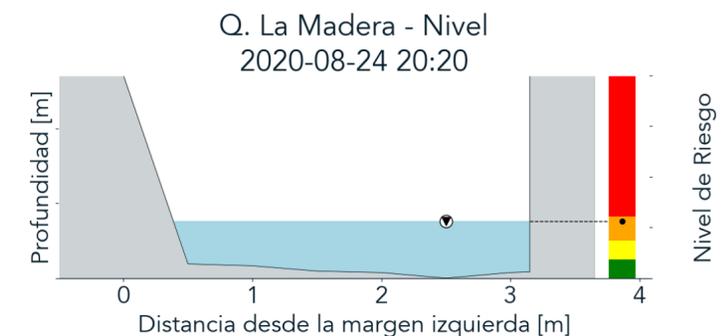
Una inundación ocurre cuando el agua ocupa zonas que habitualmente están libres de ésta. El desbordamiento necesariamente implica que el agua rebose el canal, pero la inundación no. Sin embargo, un nivel de inundación es una señal de alerta porque si sigue lloviendo puede haber desbordamiento. Incluso sin desbordamiento, pueden haber afectaciones a estructuras o alcantarillados.
