INFORME HIDROMETEOROLÓGICO SEMANAL

HIDROLOGÍA

Semana: 12 de octubre hasta 18 de octubre de 2020

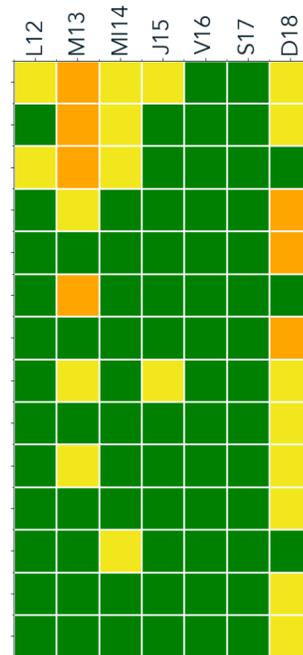
En la matriz ubicada a la izquierda, se observa el nivel máximo que se alcanzó cada día de la semana en algunos cauces del Valle de Aburrá. En total, 7 estaciones superaron el nivel naranja (inundación menor) y 23 el amarillo (de precaución). Se presentaron crecientes en 5/7 días de la semana, las crecientes aumentaron en cantidad más no en magnitud. Lo anterior indica que esta semana aumentó el número las cuencas con potencial riesgo de inundación debido al aumento en la frecuencia de eventos de precipitación.

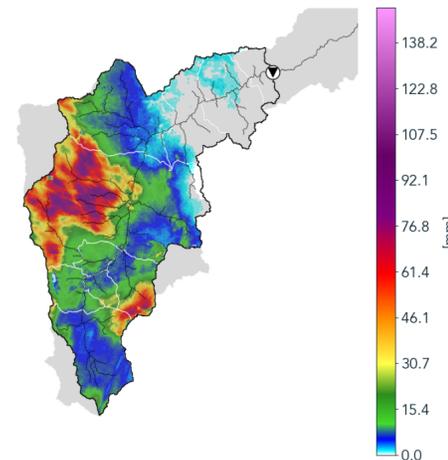
Precipitación Acumulada
Hatillo - rio Medellin-Aburra

El evento de lluvia que reunió las crecientes más importantes ocurrió la tarde del Domingo. Los mayores acumulados (cercaos a 100 mm) se presentaron en las cuencas de Q. Ayurá, Q. Doña María, Q. Altavista y Q. La Iguaná. 3 estaciones registraron el nivel naranja y 15 estaciones el amarillo. Las crecientes más importantes se presentaron en las estaciones Q. Doña María y Q. Altavista las cuales superaron el nivel naranja. Gracias a la información hidrometeorológica del evento se alertó a los entes gestores de riesgo vía chat, sin embargo, ninguna sirena necesitó ser activada.
