INFORME HIDROMETEOROLÓGICO SEMANAL

HIDROLOGÍA

Semana: 09 de noviembre hasta 15 de noviembre de 2020

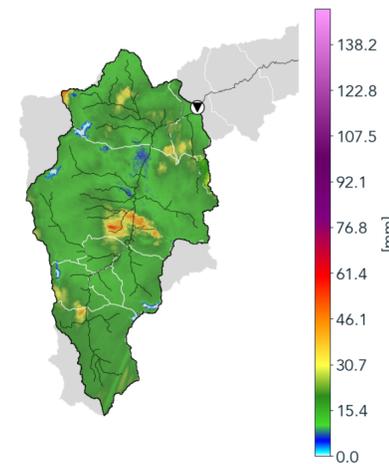
Precipitación Acumulada
Puente Fundadores Copacabana

El evento de lluvia que reunió las crecientes más importantes ocurrió entre Martes y Miércoles. Los mayores acumulados (cercanos a 60 mm) se presentaron sobre Q. Altavista y Q. La Presidenta, esta última presentó la creciente más relevante. En total, 17 estaciones de nivel registraron el N2, 8 estaciones el N3 y 3 estaciones el N4, entre ellas Puente 33 y Puente Fundadores Copacabana. Gracias a la información hidrometeorológica del evento se generaron 12 interacciones de alerta y retroalimentación con los entes gestores de riesgo y las comunidades, sin embargo, ninguna sirena necesitó ser activada.
