INFORME HIDROMETEOROLÓGICO SEMANAL

HIDROLOGÍA

Semana: 10 de enero hasta 16 de enero de 2022

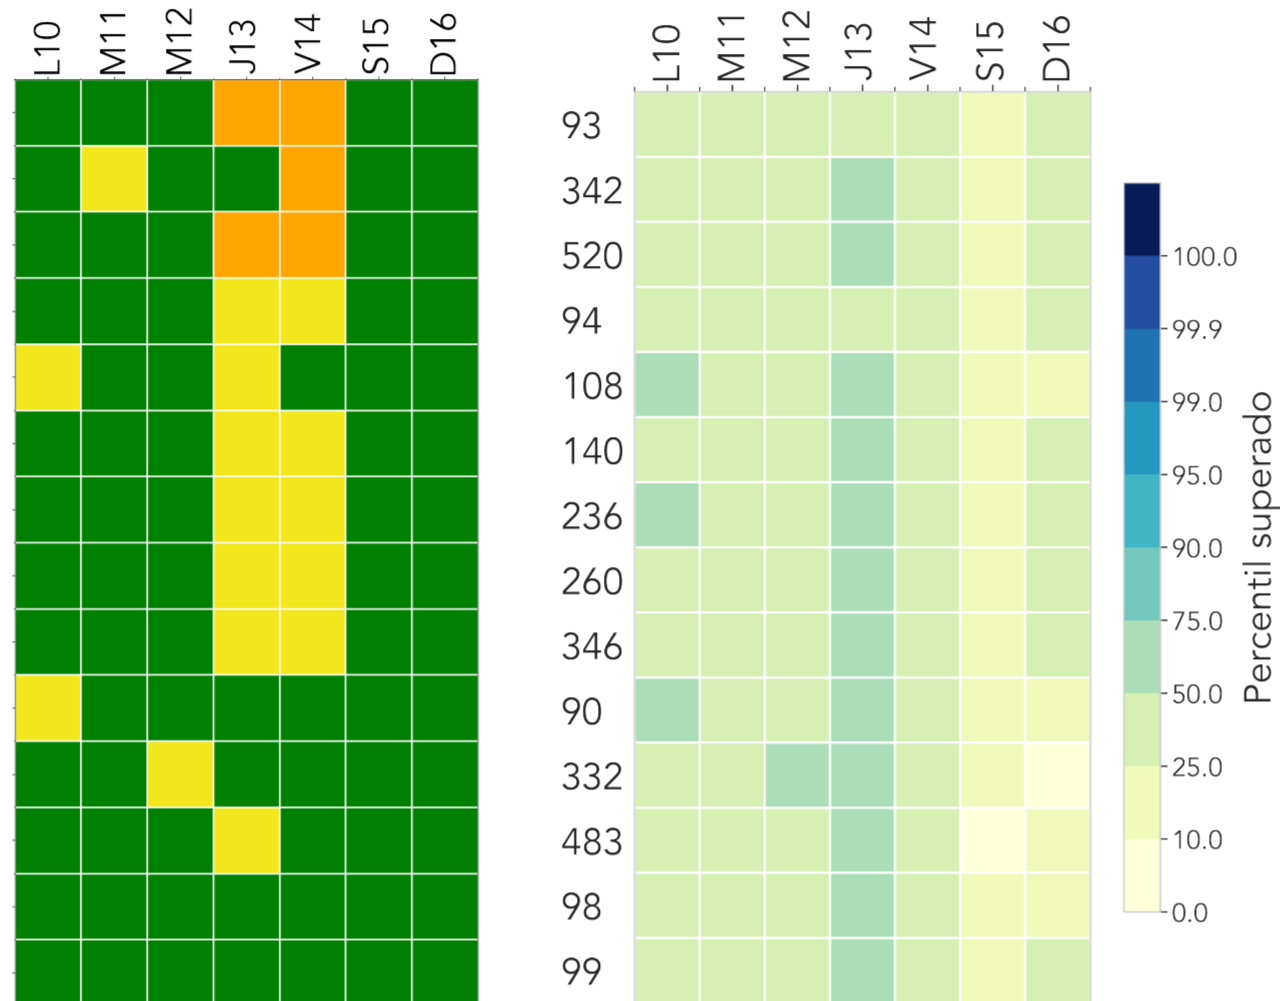
En la matriz ubicada a la izquierda, se presenta el nivel de riesgo máximo que se registró cada día de la semana en algunos cauces del Valle de Aburrá. En la matriz a la derecha, se observa el percentil superado por el acumulado diario de la precipitación promedio de radar en las subcuencas de los cauces en mención. Esta semana disminuyó la frecuencia y la magnitud de las precipitaciones, ninguna subcuenca de la red de nivel superó el percentil p95 de lluvia promedio diaria, sólo 5 superaron el p75. Ninguna estación de nivel registró el nivel de riesgo rojo (inundación mayor -N4-), 3 registraron el naranja (inundación menor -N3-) y 10 el amarillo (de precaución -N2-). Las crecientes de mayor riesgo ocurrieron durante la semana. Respecto a la semana anterior disminuyó la frecuencia y la magnitud de las crecientes, así como el número de estaciones donde éstas se presentaron. Se considera que el riesgo por inundación fue menor al de la semana anterior.

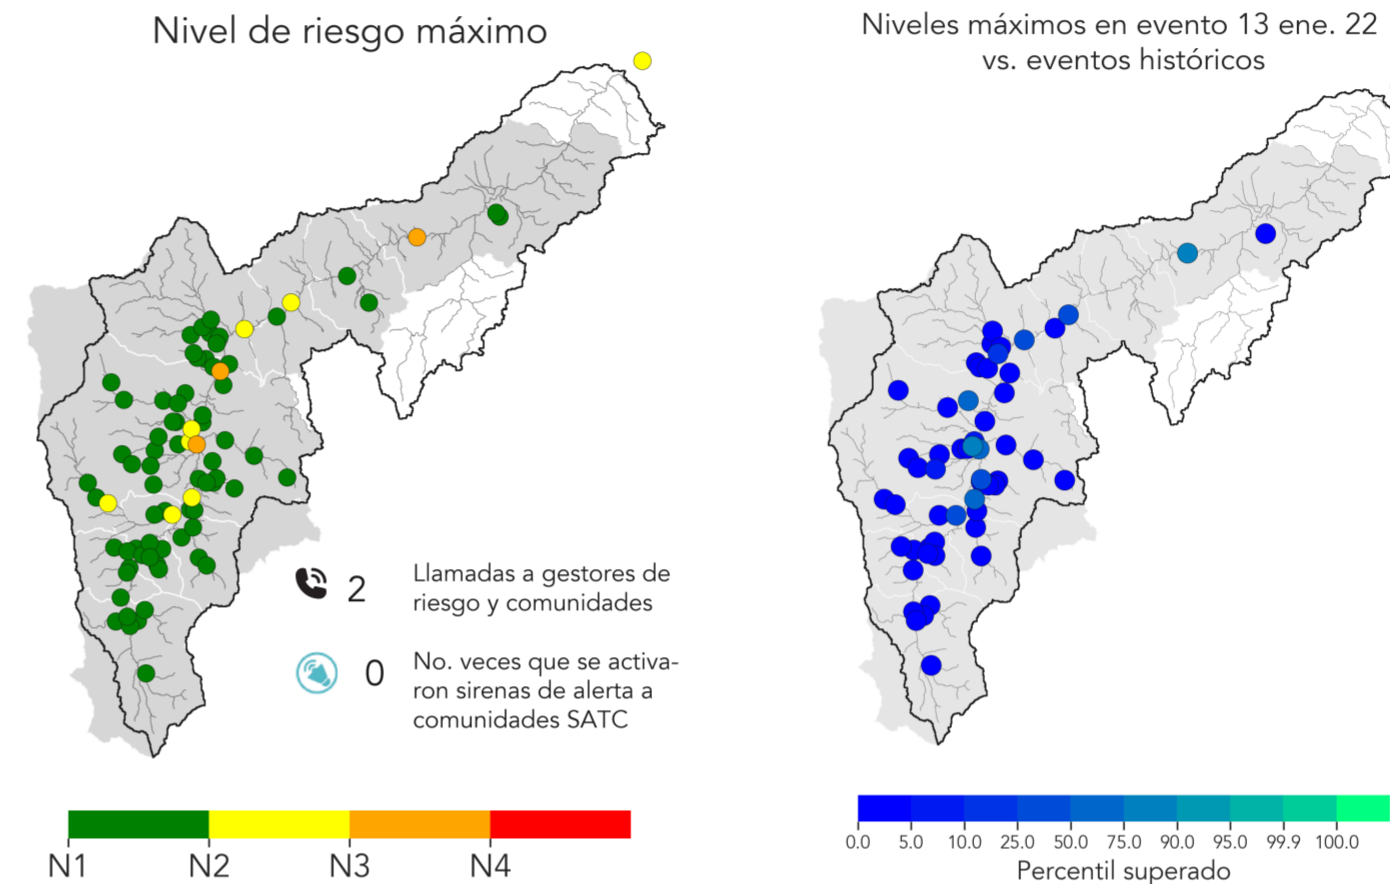
NIVELES EN LOS CAUCES - Evento: 13 de ene.

Animación de niveles de riesgo durante el evento.

Dando click a la animación se puede observar la evolución de la precipitación que detonó el evento, los niveles de riesgo en las estaciones de nivel, y las llamadas y activaciones de sirenas que tuvieron lugar a causa del evento.

Durante el evento ninguna estación de nivel registró el N4, 3 el N3, y 7 el N2 (mapa a la izquierda). Entre las estaciones en naranja, ninguna superó percentiles importantes (p95), sólo 2 superaron p75 -es decir, el 75% de los eventos registrados- (ver mapa a la derecha). Las crecientes de mayor magnitud y relevancia histórica se concentraron sobre el río Aburrá-Medellín. Entre las estaciones con el mayor riesgo por inundación se resaltan Puente 33 y Estación Metro Acevedo. Gracias a la información hidro-meteorológica del evento, se generaron 2 llamadas/interacciones de alerta con los gestores de riesgo y/o las comunidades, sin embargo, no fue necesario activar sirenas de alerta comunidades SATC.
