INFORME HIDROMETEOROLÓGICO SEMANAL

HIDROLOGÍA

Semana: 28 de noviembre hasta 04 de diciembre de 2022

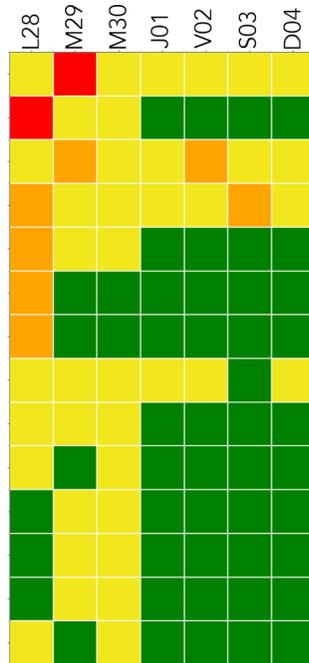
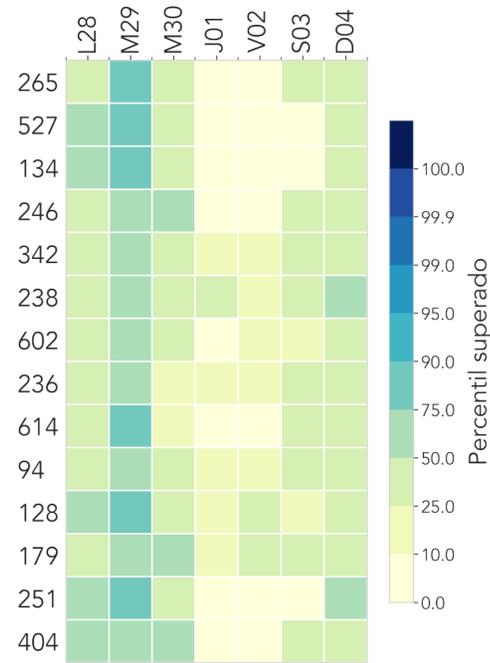
En la matriz ubicada a la izquierda, se presenta el nivel de riesgo máximo que se registró cada día de la semana en algunos cauces del Valle de Aburrá. En la matriz a la derecha, se observa el percentil superado por el acumulado diario de la precipitación promedio de radar en las subcuencas de los cauces en mención. Durante esta semana se mantuvo la magnitud de los eventos de precipitación pero disminuyó su frecuencia. Ninguna subcuenca superó el percentil 95 de precipitación diaria (p95), sin embargo, 6 de ellas superaron el p75. En total, 2 estaciones de nivel registraron el nivel de riesgo rojo (inundación mayor -N4-), 5 el naranja (inundación menor -N3-) y 22 el amarillo (de precaución -N2-). Las crecientes de mayor riesgo ocurrieron al inicio de la semana. Respecto a la semana anterior disminuyó la magnitud y la frecuencia de las crecientes, así como la cantidad de estaciones donde estas ocurrieron. Se considera que el riesgo por inundación fue menor al de la semana anterior.

L28	M29	M30	J01	V02	S03	D04
265 Q. La Loca - El Cafetal	Red	Red	Yellow	Green	Green	Green	Green
527 Q. La Toscana - Zenu	Red	Yellow	Green	Green	Green	Green	Green
134 Q. La Madera - Barrio Nuevo	Yellow	Yellow	Yellow	Green	Green	Green	Green
246 Q. La Raya - La Estrella	Yellow	Yellow	Yellow	Green	Green	Green	Green
342 R. Medellín - Santa Marta	Yellow	Yellow	Yellow	Green	Green	Green	Green
238 Q. La Iguana - El Pesebre	Yellow	Yellow	Yellow	Green	Green	Green	Green
602 Q. El Salado - Parque Arvi	Yellow	Yellow	Yellow	Green	Green	Green	Green
236 Q. Dona Maria - Santa Maria 2	Yellow	Yellow	Yellow	Green	Green	Green	Green
614 Q. La Cantera - Metro Caribe	Yellow	Yellow	Yellow	Green	Green	Green	Green
94 R. Medellín - Puente La Aguacatala	Yellow	Yellow	Yellow	Green	Green	Green	Green
128 Q. La Garcia - Playa Rica	Yellow	Yellow	Yellow	Green	Green	Green	Green
179 R. Medellín - La Inmaculada	Yellow	Yellow	Yellow	Green	Green	Green	Green

251 Q. La Lopez - Buenos Aires	Yellow	Yellow	Yellow	Green	Green	Green	Green
404 Q. Santa Elena - Km11	Yellow	Yellow	Yellow	Green	Green	Green	Green

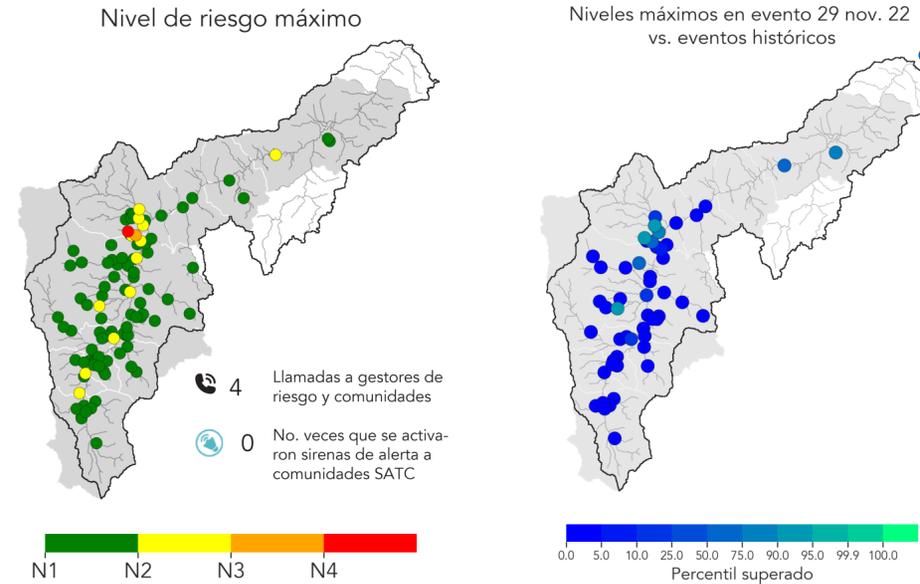
NIVELES EN LOS CAUCES - Evento: 29 de nov.

Durante el evento, 1 estación de nivel registró el N4, 1 registró el N3 y 12 el N2 (mapa a la izquierda). Las crecientes de mayor riesgo se concentraron en Bello. Entre las estaciones con crecientes, 3 superaron el p90, es decir, el 90% de los eventos registrados hasta la fecha (ver mapa a la derecha). Las dos estaciones con mayor riesgo por inundación fueron Q. La Loca y Q. La Madera. Gracias a la información meteorológica del evento se generaron 4 llamadas/interacciones de alerta con los gestores de riesgo y/o las comunidades, sin embargo no fue necesario activar las sirenas de alerta por inundación en las comunidades asociadas a SATC.

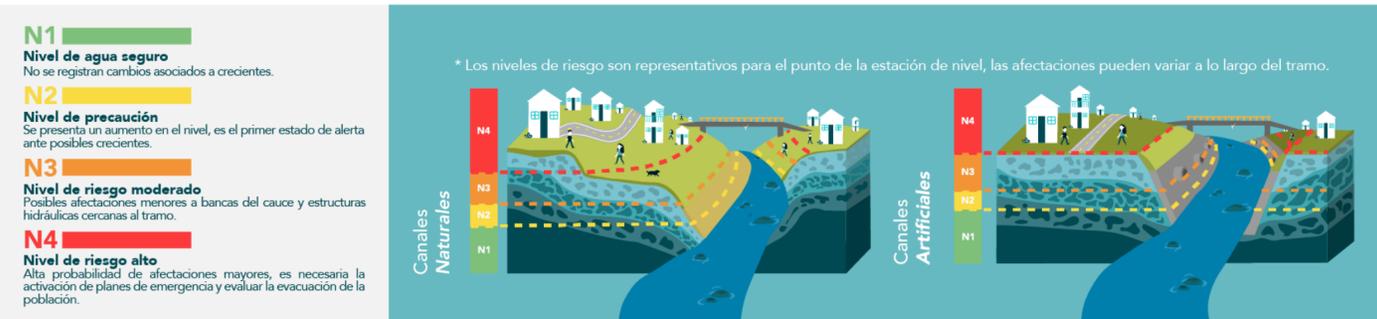
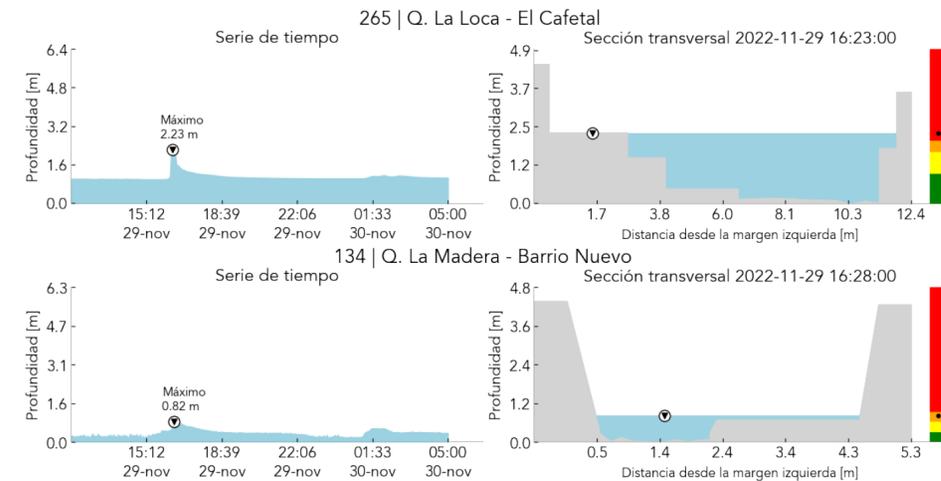
Animación de niveles de riesgo durante el evento.

Dando click a la animación se puede observar la evolución de la precipitación que detonó el evento, los niveles de riesgo en las estaciones de nivel, y las llamadas y activaciones de sirenas que tuvieron lugar a causa del evento.
