SISTEMA DE ALERTA TEMPRANA

Red de Nivel

173 | Q. La Picacha - Aguas Frias

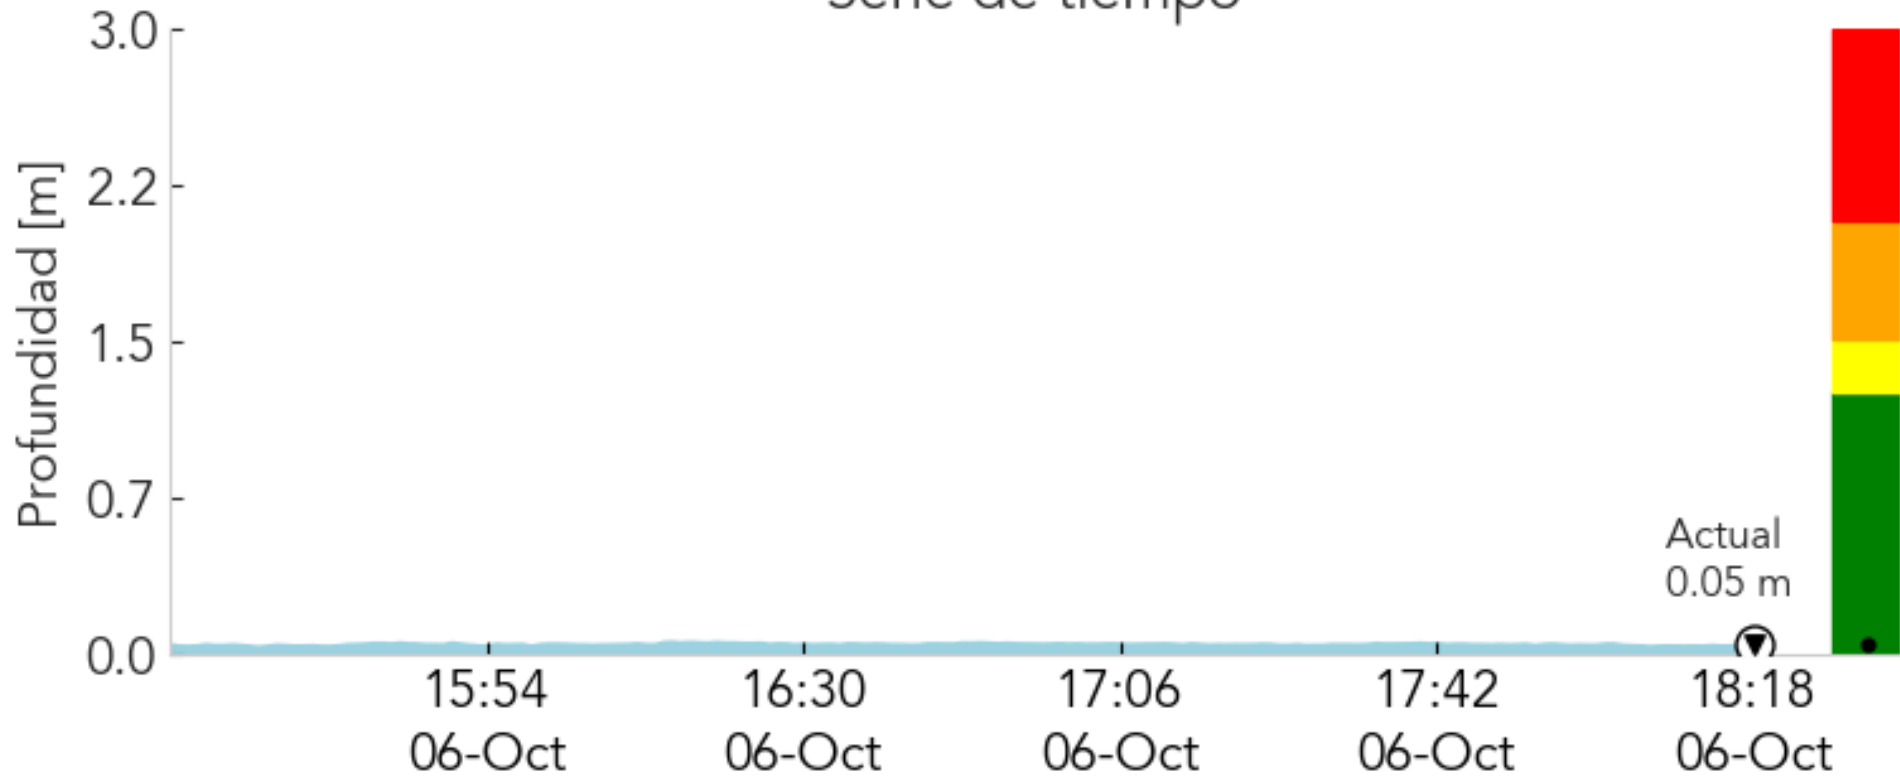
Serie de tiempo

Últimas 3 horas

06-10-2022 18:15

Estación de nivel tipo: Ultrasonido

Resolución temporal: 1 minuto

Nivel medio: 0.053 metros

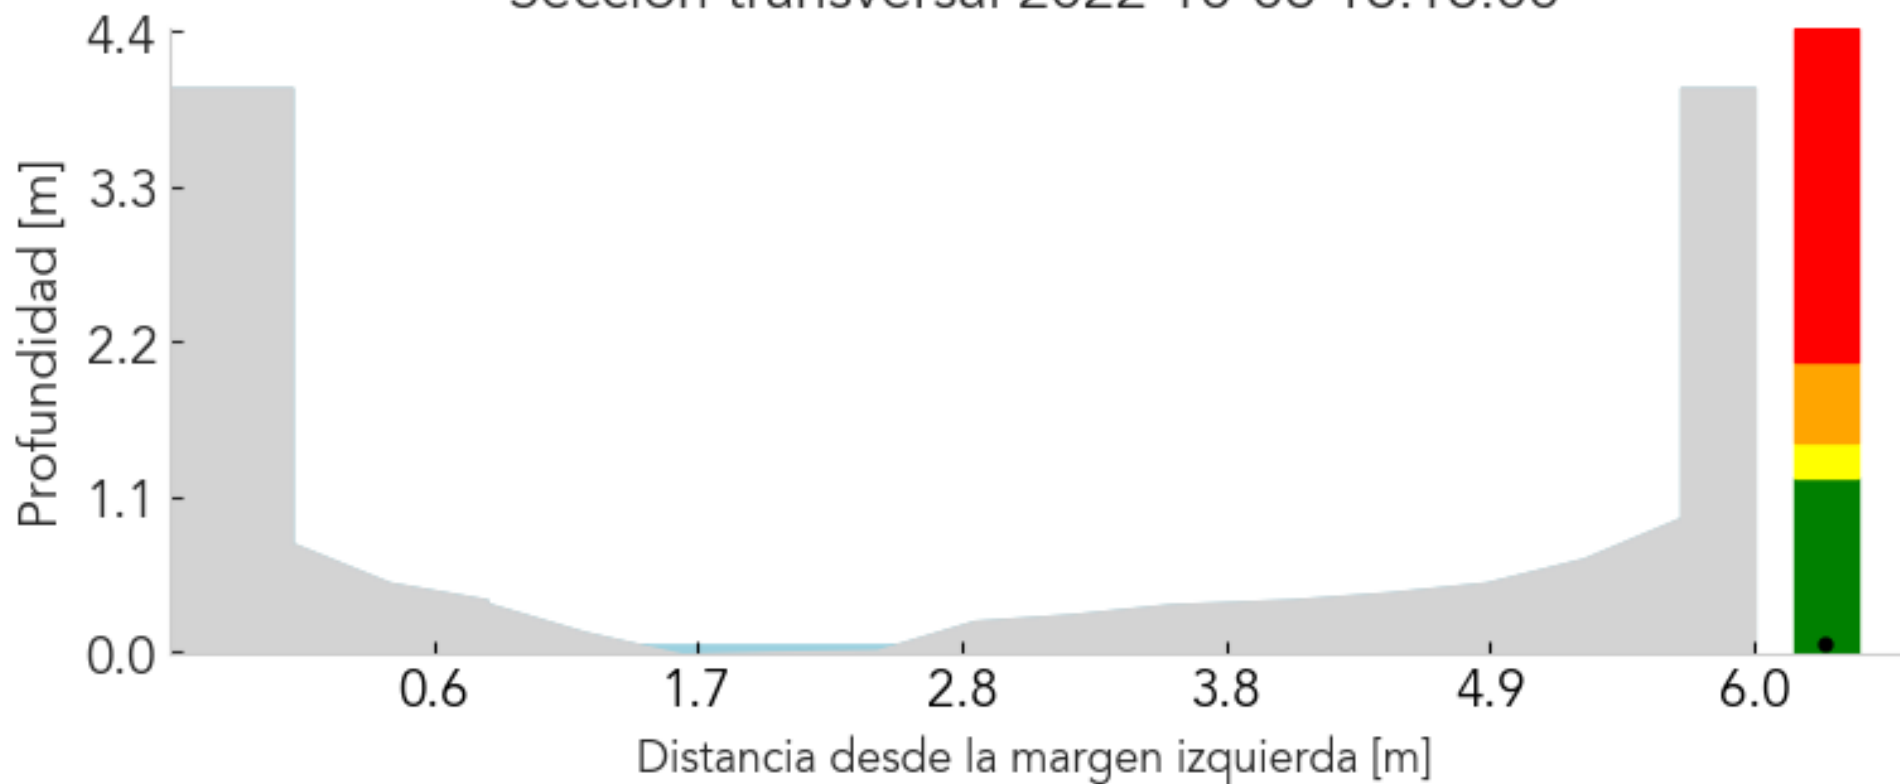
Sección transversal 2022-10-06 18:18:00

N1

Nivel de agua seguro

N2

Nivel de precaución

N3

Inundación menor

N4

Inundación mayor
