SISTEMA DE ALERTA TEMPRANA

# Red de Nivel

### 284 | Q. La Ayura - El Remanso

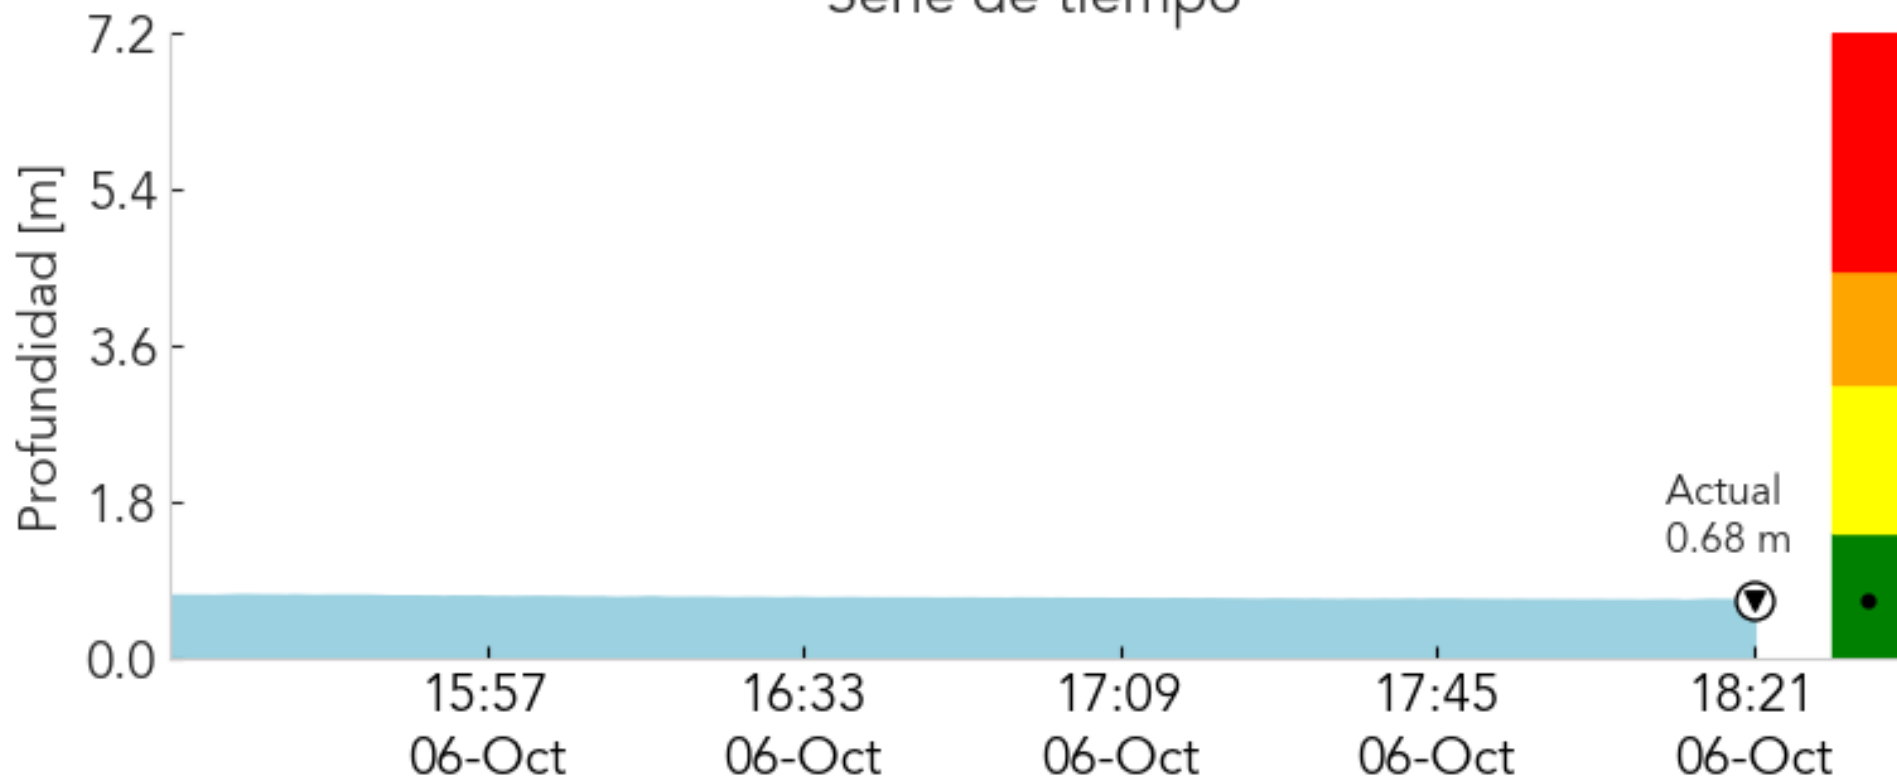
#### Serie de tiempo

Estación de nivel tipo: Ultrasonido

Resolución temporal: 1 minuto

Nivel medio: 0.696 metros

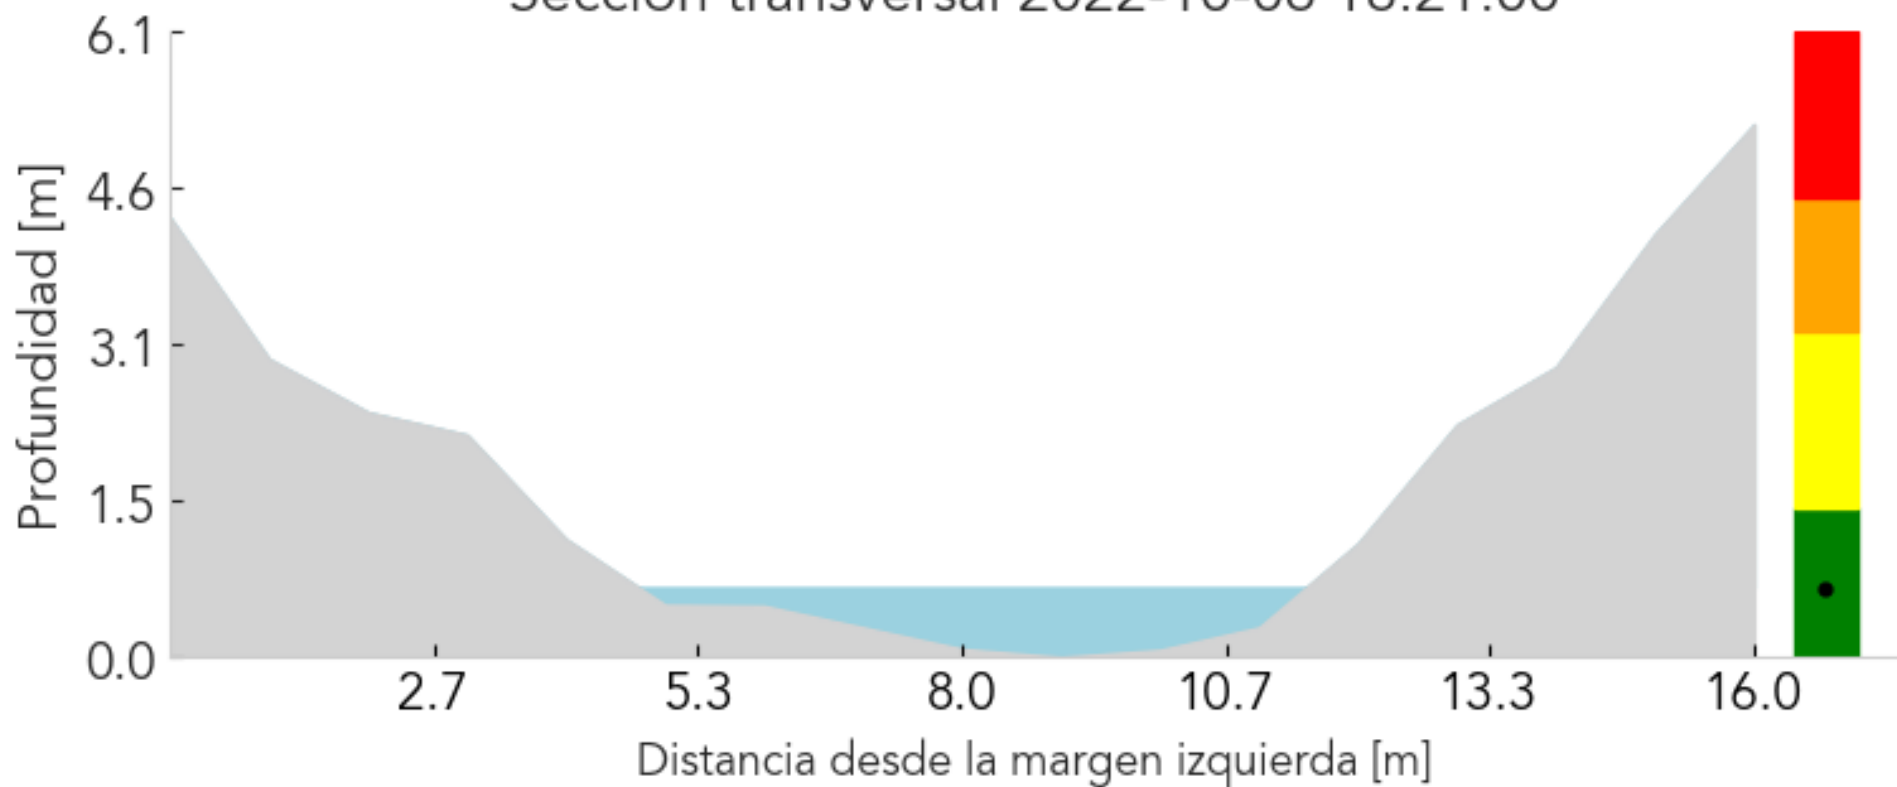
#### Sección transversal 2022-10-06 18:21:00

**N1**

**Nivel de agua seguro**  
No se registran cambios asociados a crecientes.

**N2**

**Nivel de precaución**  
Se presenta un aumento en el nivel, es el primer estado de alerta ante posibles crecientes.

**N3**

**Inundación menor**  
Afectaciones menores a calles y estructuras cercanas al canal.

**N4**

**Inundación mayor**  
Inundación extensiva de estructuras y calles, es necesaria la evacuación de toda la población en la zona de influencia.
