SISTEMA DE ALERTA TEMPRANA

Red de Nivel

06-10-2022 18:15

382 | Q. La Picacha - Las Violetas

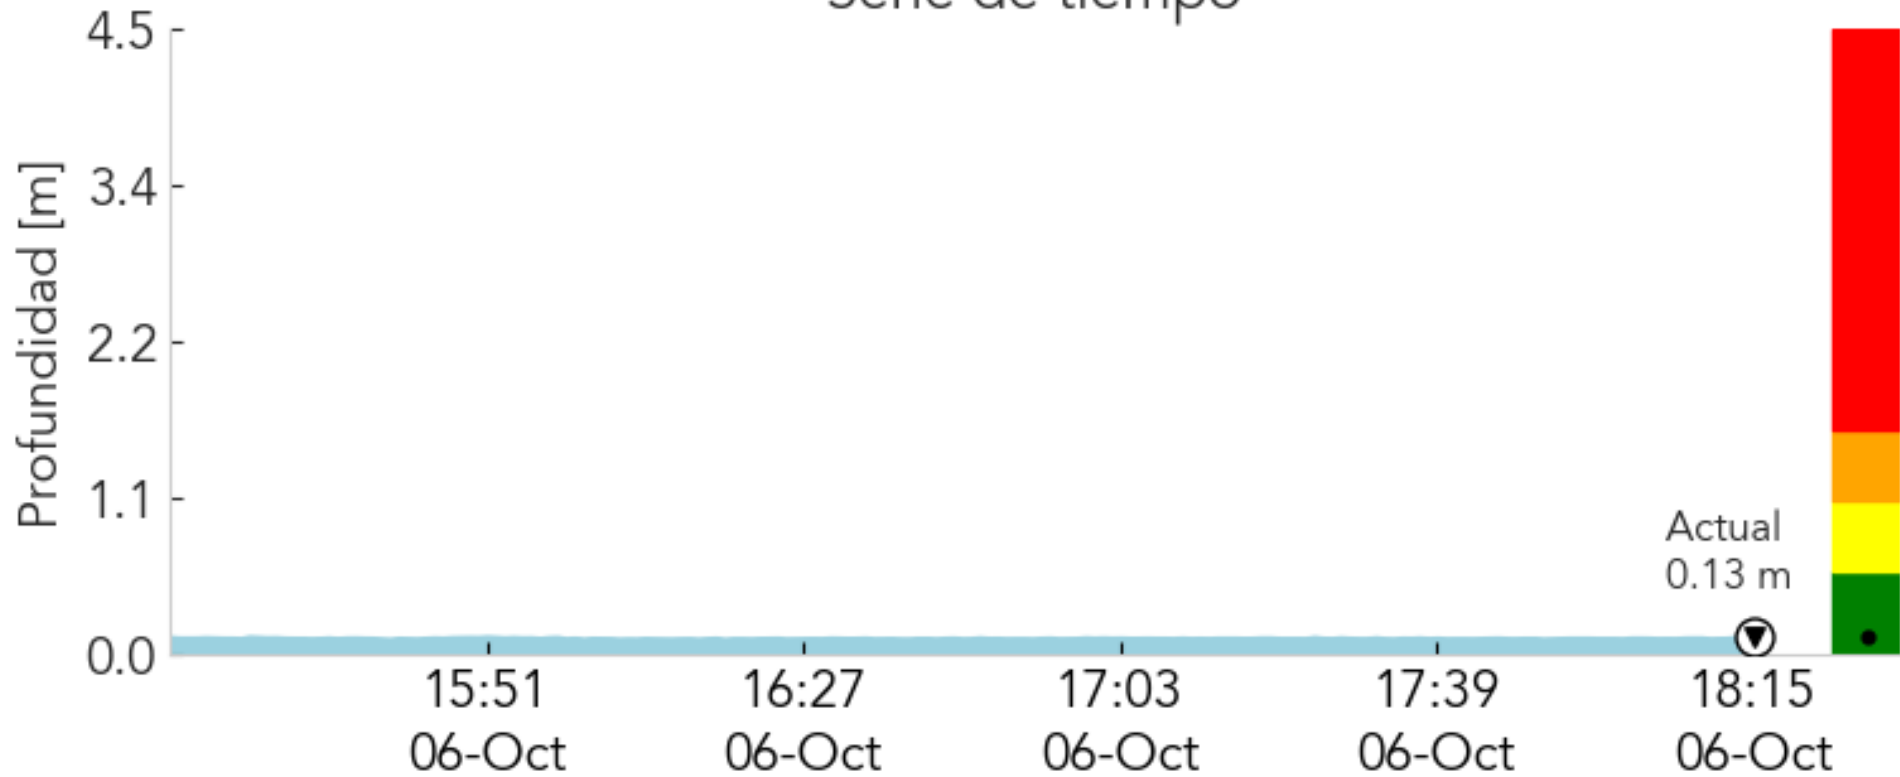
Serie de tiempo

Últimas 3 horas

Estación de nivel tipo: Ultrasonido

Resolución temporal: 1 minuto

Datos transmitidos: 100.0%

Nivel medio: 0.123 metros

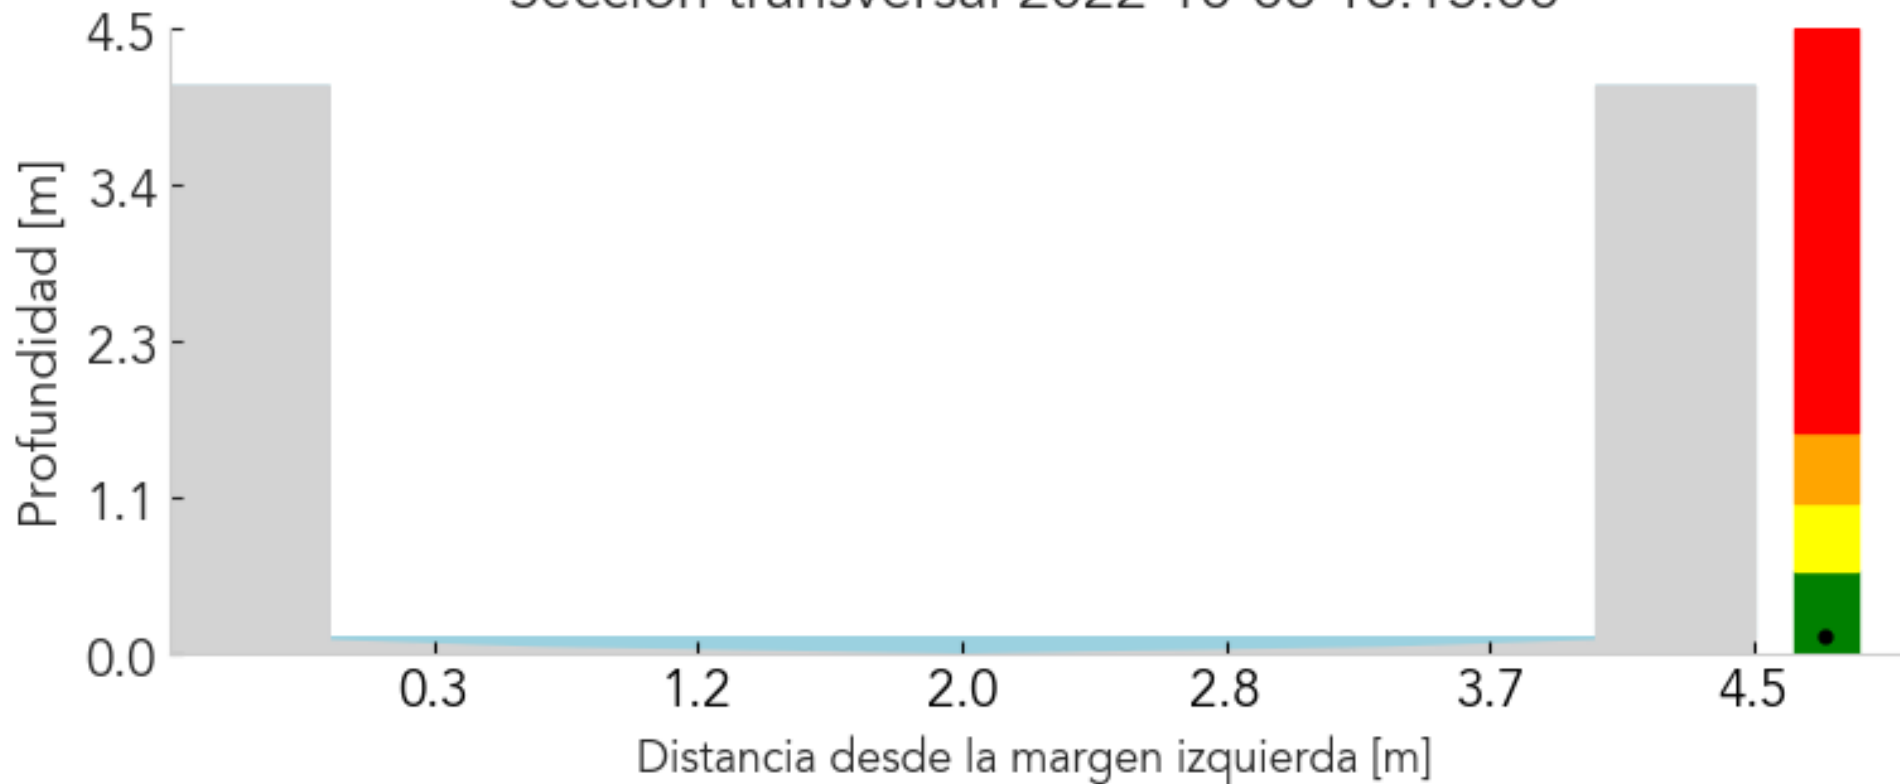
Sección transversal 2022-10-06 18:15:00

N1

Nivel de agua seguro
No se registran cambios asociados a crecientes.

N2

Nivel de precaución
Se presenta un aumento en el nivel, es el primer estado de alerta ante posibles crecientes.

N3

Inundación menor
Afectaciones menores a calles y estructuras cercanas al canal.

N4

Inundación mayor
Inundación extensiva de estructuras y calles, es necesaria la evacuación de toda la población en la zona de influencia.
