SISTEMA DE ALERTA TEMPRANA

# Red de Nivel

### 474 | Q. La Iguana - El Uvito

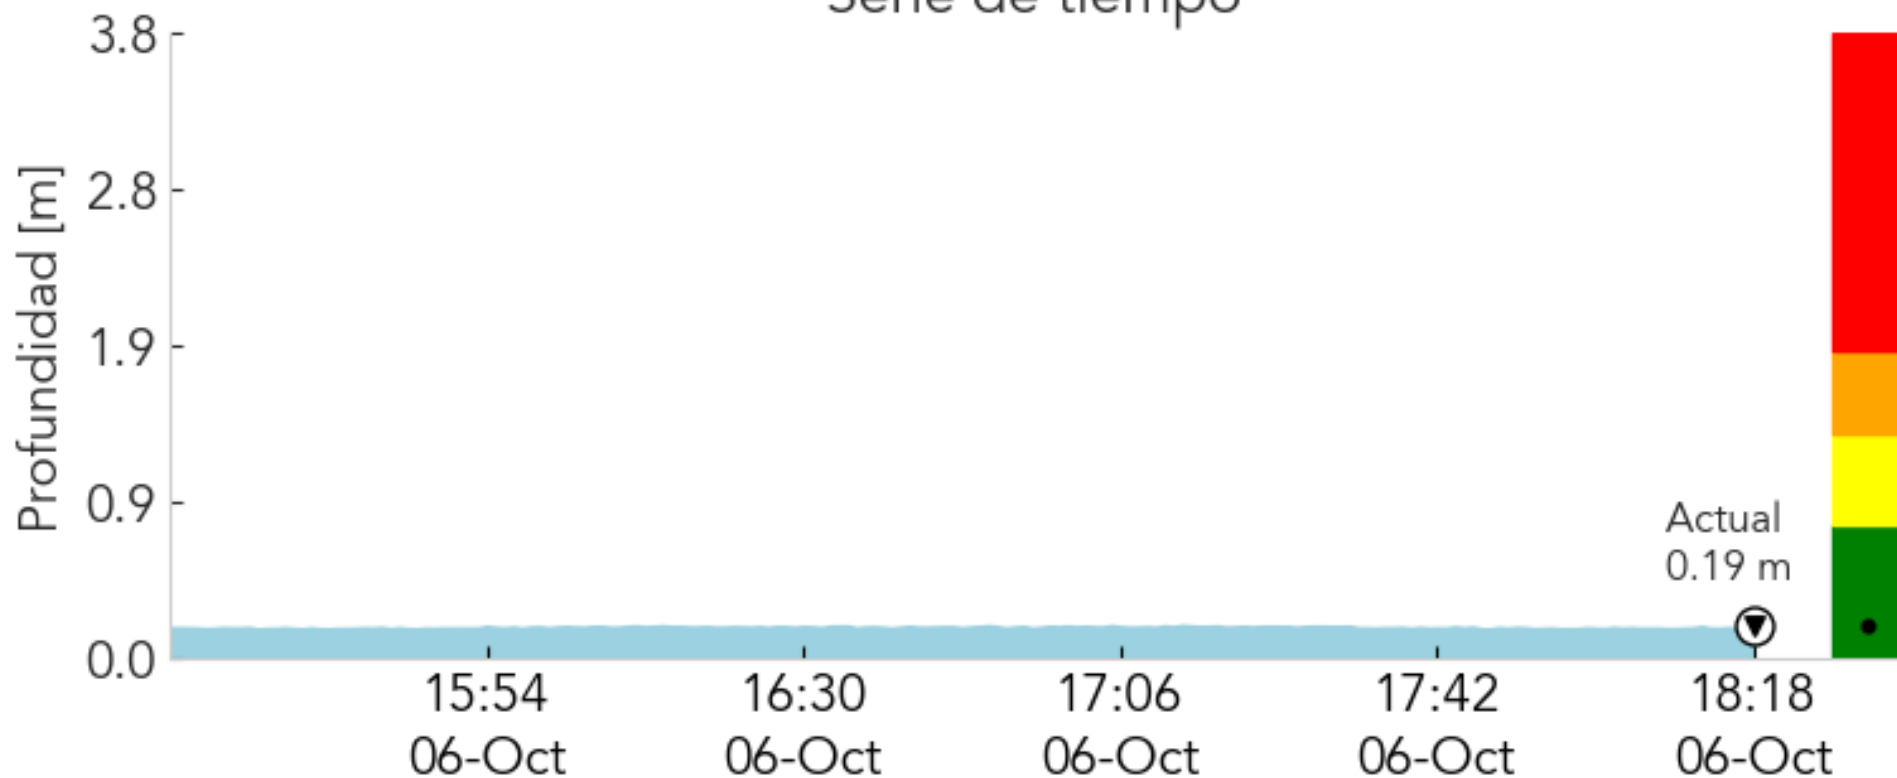
#### Serie de tiempo

Estación de nivel tipo: Ultrasonido

Resolución temporal: 1 minuto

Nivel medio: 0.188 metros

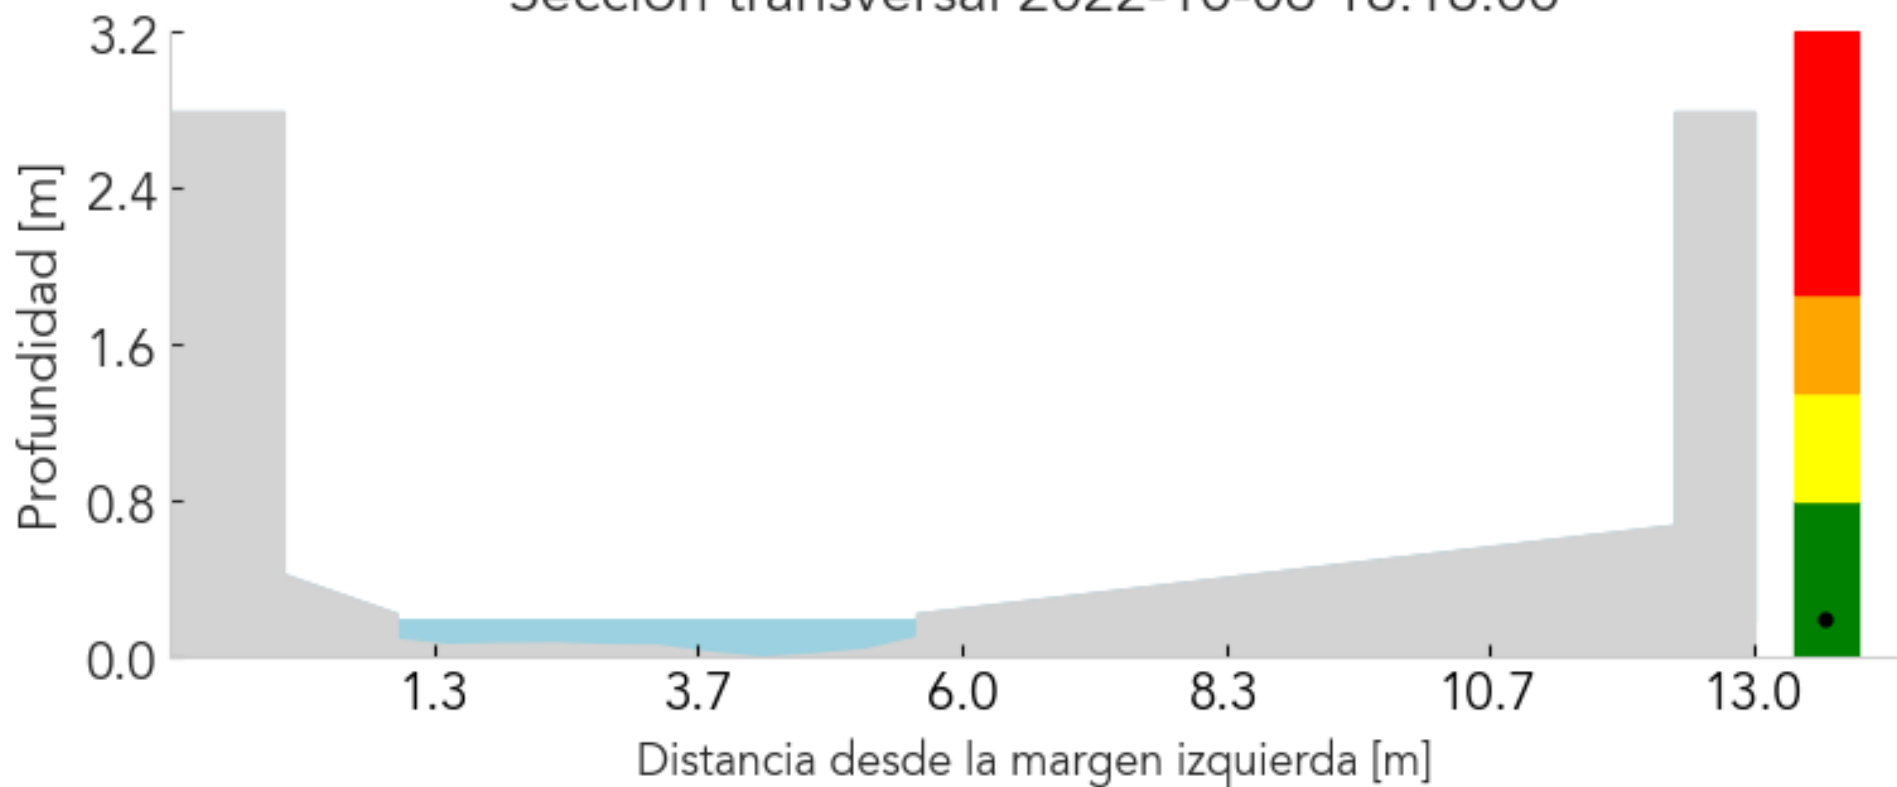
#### Sección transversal 2022-10-06 18:18:00

**N1** Nivel de agua seguro

**N2** Nivel de precaución

**N3** Inundación menor

**N4** Inundación mayor
