Red de Nivel

Últimas 3 horas

479 | Quebrada Iguana San Cristobal

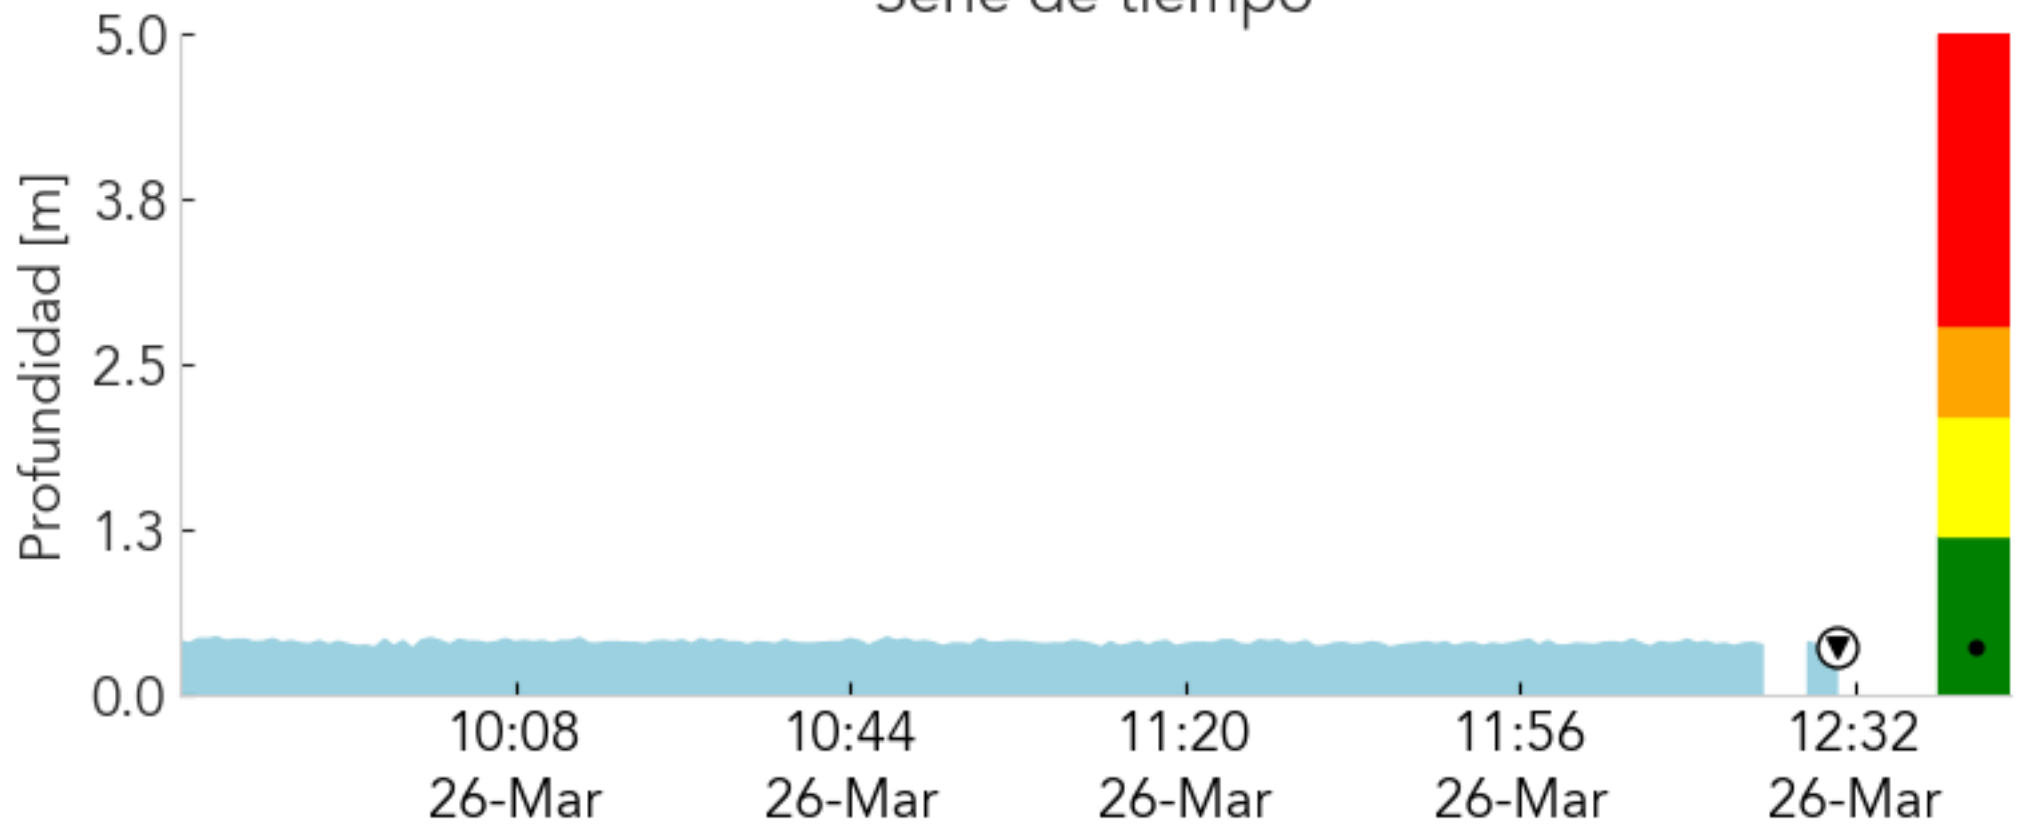
Serie de tiempo

Estación de nivel tipo: Ultrasonido

Resolución temporal: 1 minuto

Nivel medio: 0.391 metros

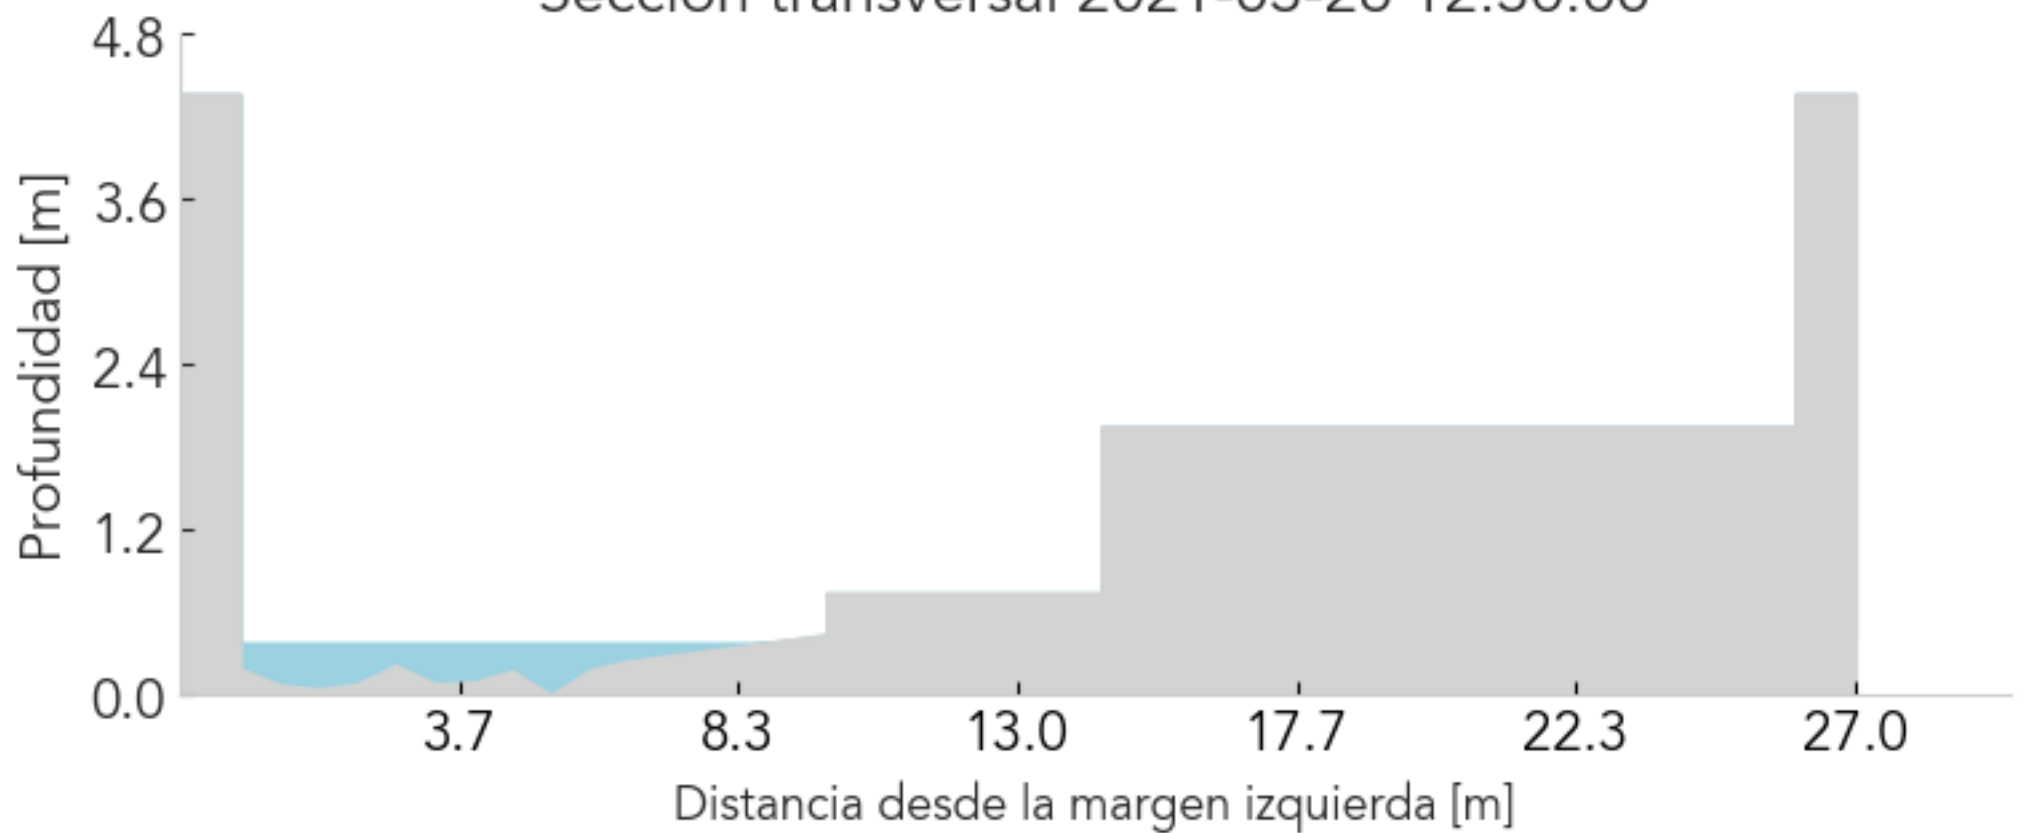
Sección transversal 2021-03-26 12:30:00

N1

Nivel de agua seguro

N2

Nivel de precaución

N3

Inundación menor

N4

Inundación mayor
