REGISTRO DE EVENTOS DE PRECIPITACIÓN				
FECHA: 2019-01-19			EVENTO N: 1600	
Caracterización de los eventos		Estaciones que registraron el evento		
Fecha inicio: 2019-01-19	Hora inicio: 00:46:00	Nº	Nombre de la estación	Acumulado (mm)
Fecha fin: 2019-01-19	Hora fin: 06:35:00	26	Escuela Rural El Plan	7.87
Duración evento	5 horas 49 min	11	Escuela Rural Fabio Zuluaga	6.35
Mayor intensidad de lluvia		49	Colegio Latino (Av. Las Palmas)	6.1
Magnitud	33.53 mm/hora Hora: 02:33:00	53	Colegio Eduardo Santos	5.08
Estación	11. Escuela Rural Fabio Zuluaga	189	Pluviografica La Sanin	5.08
Municipio	Medellin,			
Mayor registro de lluvia acumulada				
Magnitud	7.87 mm			
Estación	26. Escuela Rural El Plan			
Municipio	Medellin,			
Descripción del evento de precipitación				
<p>Alrededor de las 00:46 ingresa por el oriente de Evnigado un sistema de baja intensidad que empieza a cubrir parcialmente los municipios del sur y a Medellín. El sistema se desplaza hacia el occidente mientras se crean algunos núcleos de intensidad moderada. Continúan ingresando durante la madrugada núcleos de baja intensidad a Medellín, siempre con desplazamiento hacia el occidente, los cuales se disipan a las 06:15 mientra

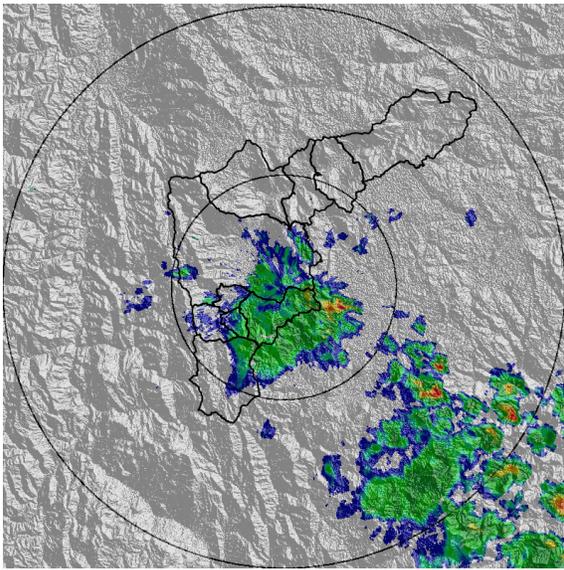
(a) 2019-01-19 01:33

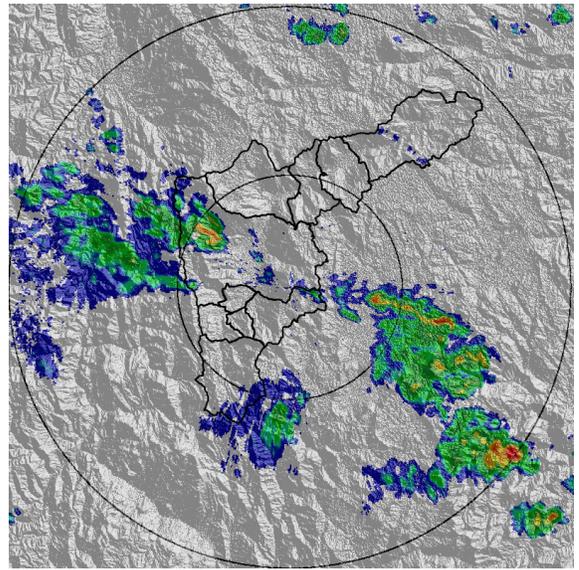
(b) 2019-01-19 02:36

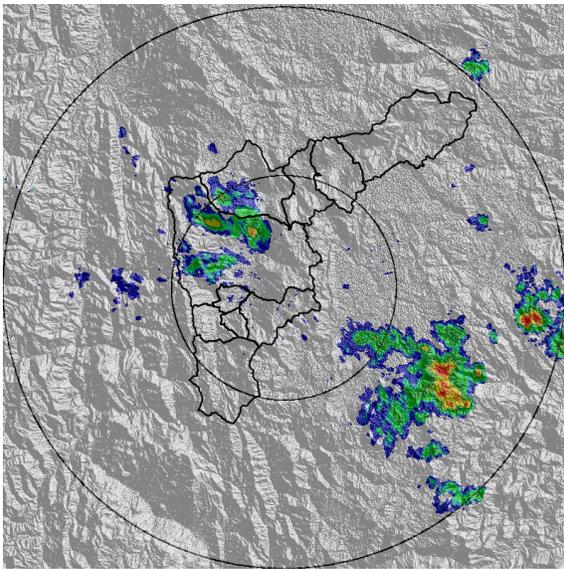
(c) 2019-01-19 04:04

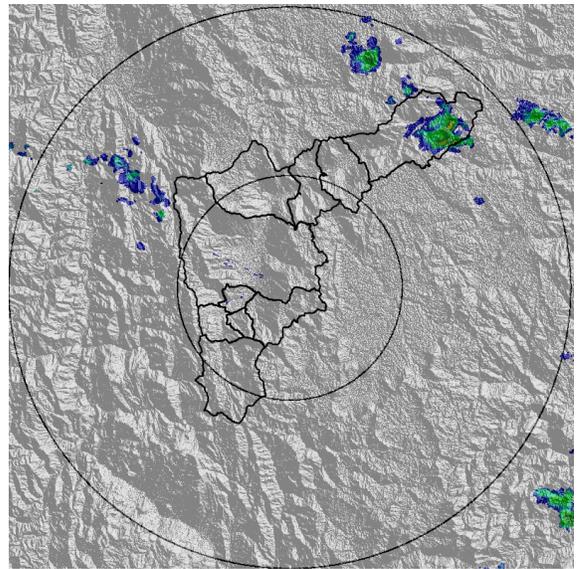
(d) 2019-01-19 06:09

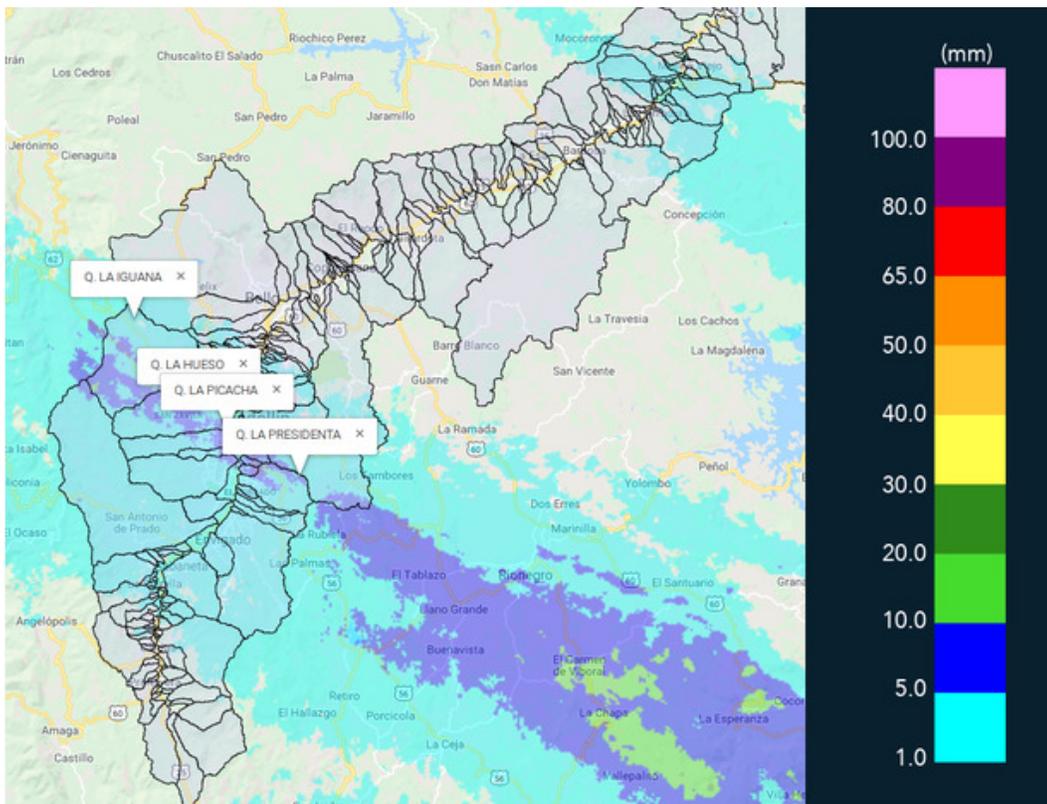
Los mayores acumulados de precipitación registrados por el radar se presentan en el municipio de Medellín, sobre las cuencas de las quebradas La Hueso, La Iguaná, La Picacha y La Presidenta, con valores del orden de 10mm.

(e) Mapa de acumulados de lluvia radar durante el evento

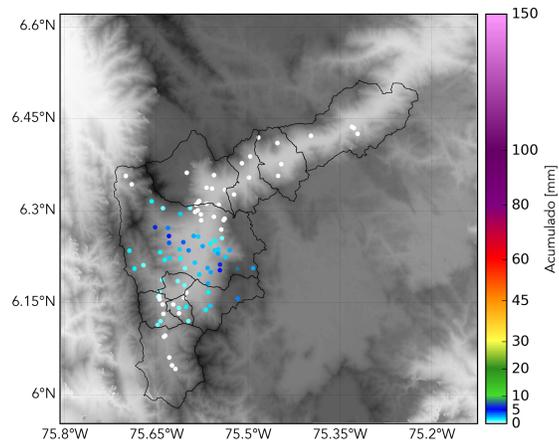
(f) Boletín Precipitación
