REGISTRO DE EVENTOS DE PRECIPITACIÓN

FECHA: 2019-04-24

EVENTO N: 1669

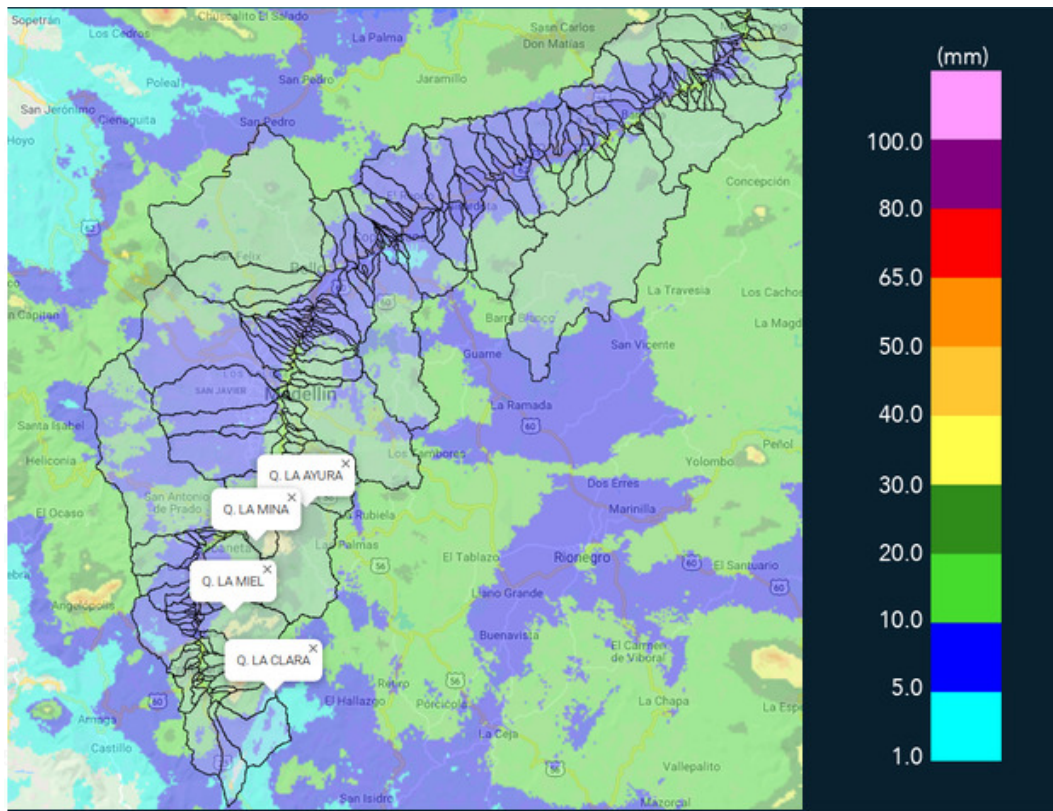
Los mayores acumulados de precipitación de radar se registraron sobre las cuencas de las quebradas La Clara y La Miel en Caldas; y La Ayurá y La Mina en Envigado. Con valores cercanos a los 40mm.

(I) Mapa de acumulados de lluvia radar durante el evento

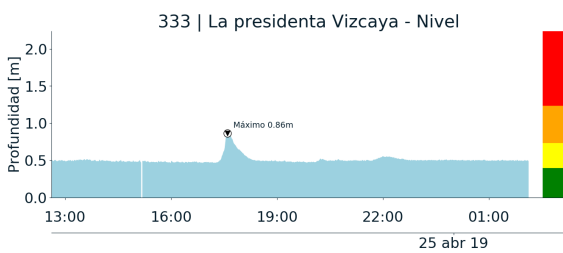
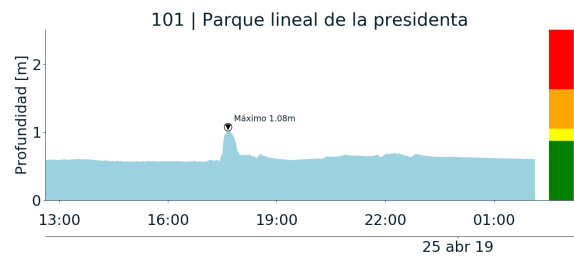
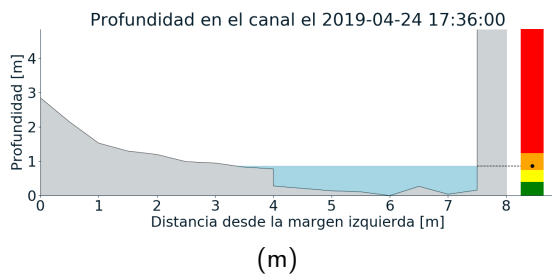
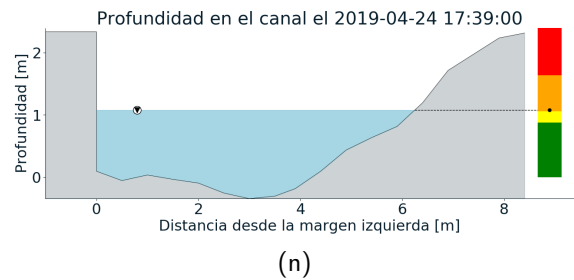
RESUMEN DE REGISTROS DE NIVEL				
Estación	Ubicación	Pico de la hidrografa [m]	Fecha y Hora	Máximo nivel de riesgo alcanzado
333. La presidenta Vizcaya - Nivel	Medellin - 14 El Poblado	0.86	2019-04-24 17:04:00	Naranja
101. Parque lineal de la presidenta	Medellin - 14 El Poblado	1.08	2019-04-24 17:04:00	Naranja
