REGISTRO DE EVENTOS DE PRECIPITACIÓN				
FECHA: 2019-09-06			EVENTO N: 1743	
Caracterización de los eventos		Estaciones que registraron el evento		
Fecha inicio: 2019-09-06	Hora inicio: 04:00:00	N°	Nombre de la estación	Acumulado (mm)
Fecha fin: 2019-09-06	Hora fin: 09:15:00	278	Vereda Potrerito - Pluviografica	23.62
Duración evento	5 horas 15 min	323	Acueducto Hatillo - Pluviografica	19.81
Mayor intensidad de lluvia		66	I.E San Andres (Sede El Socorro)	17.78
Magnitud	67.06 mm/hora Hora: 04:56:00	127	I.E. Manuel Jose Sierra - Sede la Holanda	15.75
Estación	278. Vereda Potrerito - Pluviografica	160	Samana - Pluviometro	14.99
Municipio	Barbosa, Potrerito	30	Salon Social Barbosa	13.97
Mayor registro de lluvia acumulada		168	Santa Rita Guatape - Pluvio	11.94
Magnitud	23.62 mm	75	Institucion Educativa Rural El Tambo	11.43
Estación	278. Vereda Potrerito - Pluviografica	234	I.E Manuel Jose Caicedo - Pluviometro	10.16

IMÁGENES DEL RADAR METEOROLÓGICO

MAPA ACUMULADO RADAR

MAPA DESCARGAS ELÉCTRICAS

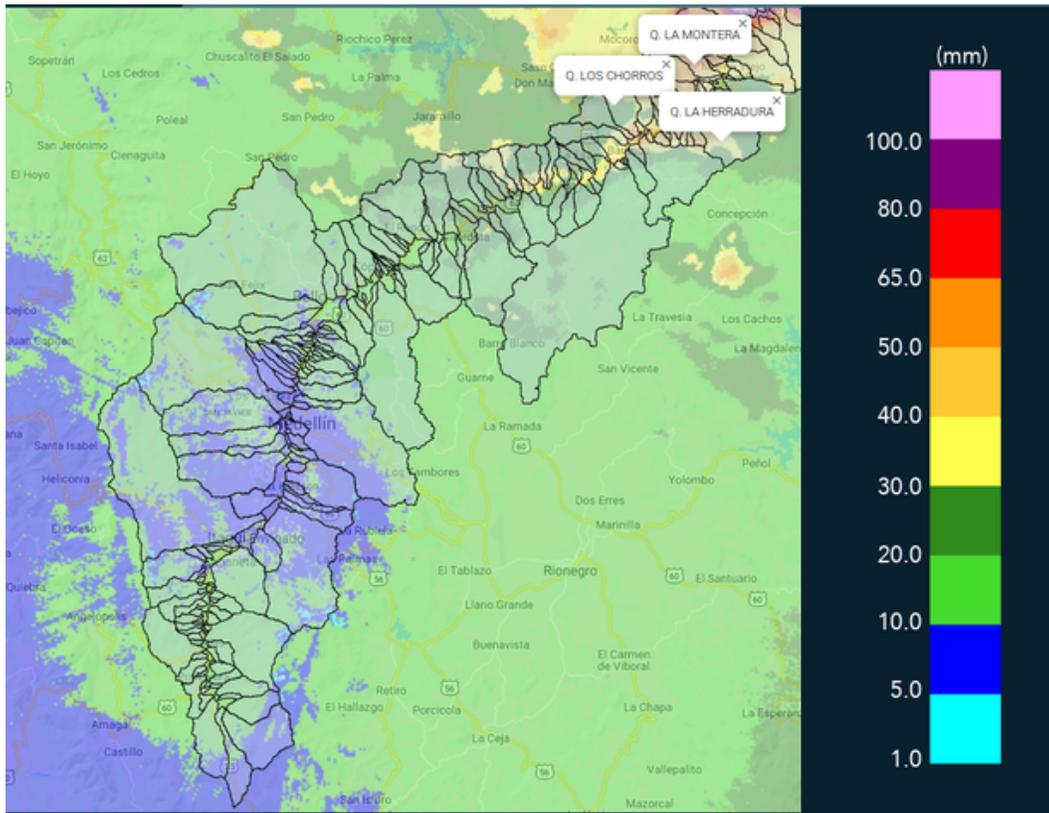
Las cuencas que registraron los mayores acumulados según el mapa de precipitación de radar son las cuencas asociadas a Q. Los Chorros, Q. La Montería y Q. La herradura entre 30-65 mm.

(g) Mapa de acumulados de lluvia radar durante el evento

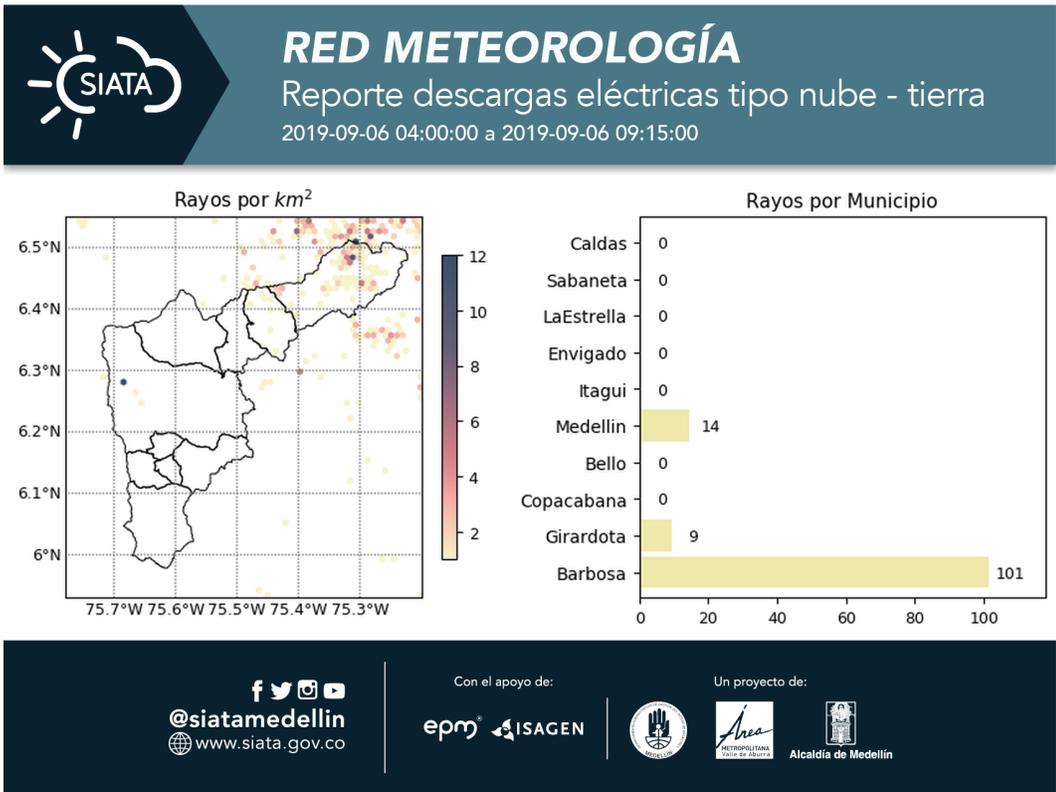
Se presentaron en total 124 descargas eléctricas del tipo nube-tierra en el Valle, de las cuales 101 fueron en Barbosa, 9 en Girardota, y 14 en Medellín.

(h) Mapa de descargas eléctricas durante el evento
