REGISTRO DE EVENTOS DE PRECIPITACIÓN				
FECHA: 2019-11-05			EVENTO N: 1808	
Caracterización de los eventos		Estaciones que registraron el evento		
Fecha inicio: 2019-11-05	Hora inicio: 13:00:00	Nº	Nombre de la estación	Acumulado (mm)
Fecha fin: 2019-11-05	Hora fin: 15:50:00	253	Parque 3 Aguas - Pluvio	15.49
Duración evento	2 horas 50 min	33	Santa Maria Goretti	12.7
Mayor intensidad de lluvia		261	Deslizamiento La raya - Pluviografica	10.16
Magnitud	54.86 mm/hora Hora: 14:35:00	61	Planta de Agua Bocatoma	8.89
Estación	146. Club del adulto mayor - Sabaneta	369	Metro la estrella - Pluviografica	6.1
Municipio	Sabaneta, Prados de Sabaneta	383	Salinas Caldas - Pluviografica	6.1
Mayor registro de lluvia acumulado		146	Club del adulto mayor - Sabaneta	6.1
Magnitud	15.49 mm	193	Fuente Clara - Pluviometro	5.84
Estación	253. Parque 3 Aguas - Pluvio	34	I.E La Doctora	5.33
Municipio	Caldas, La Miel			
Descripción del evento de precipitación

IMÁGENES DEL RADAR METEOROLÓGICO

FECHA: 2019-11-05

EVENTO N: 1808

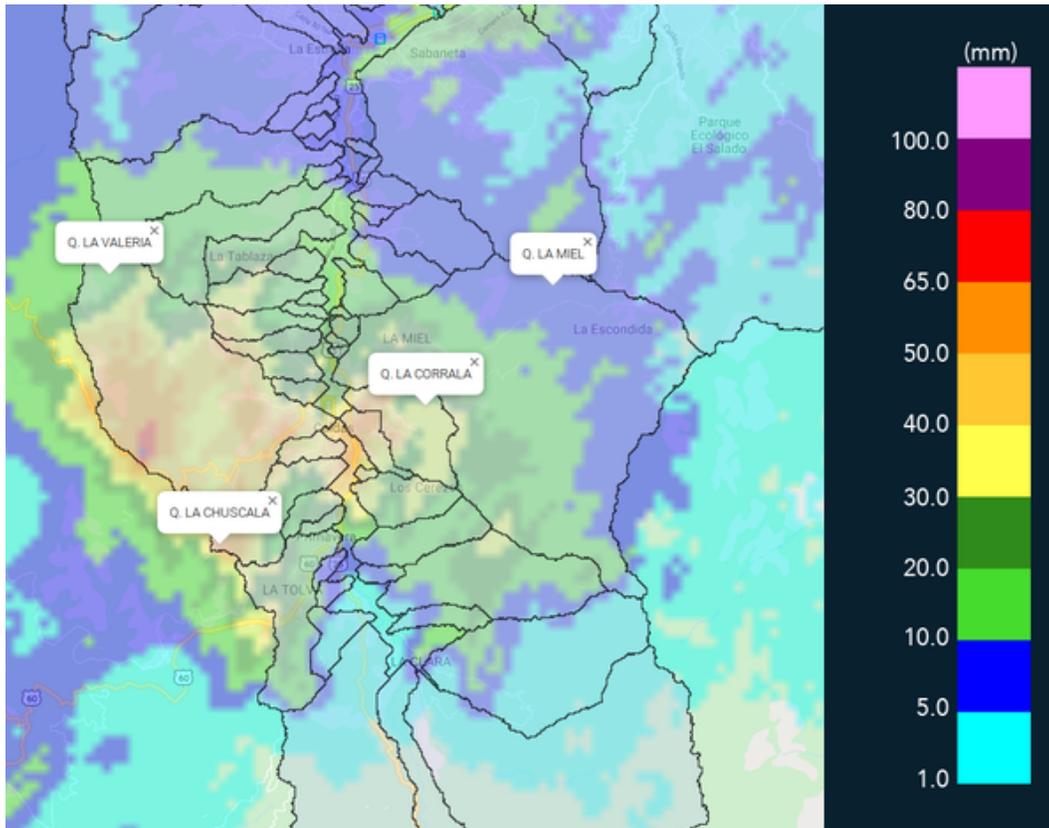
Los máximos acumulados de precipitación de radar del evento se registraron sobre las cuencas de las quebradas La Chuscalita, La Valeria, La Corralera y La Miel con valores entre 30 y 50 mm.

(i) Mapa de acumulados de lluvia radar durante el evento

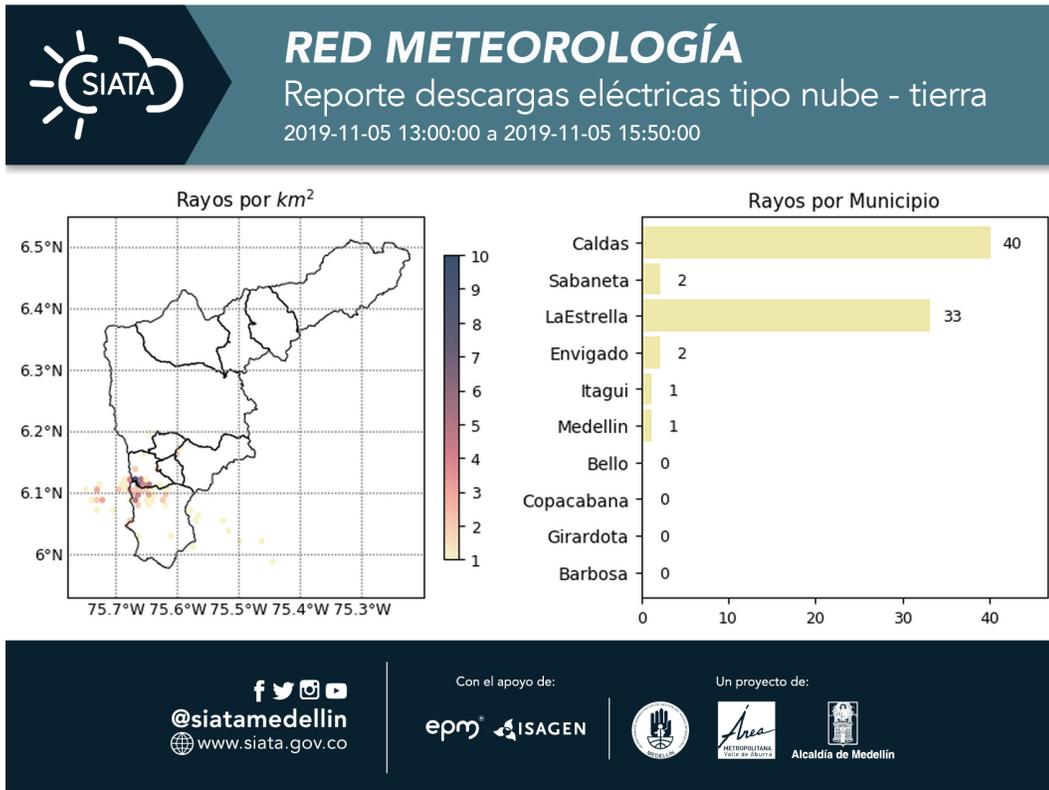
Se registraron 79 descargas eléctricas de tipo nube tierra dentro del valle, distribuidas así: Caldas con 40, La Estrella con 33, Sabaneta y Envigado con 2, y Medellín e Itagüí con 1, respectivamente.

(j) Mapa de descargas eléctricas durante el evento

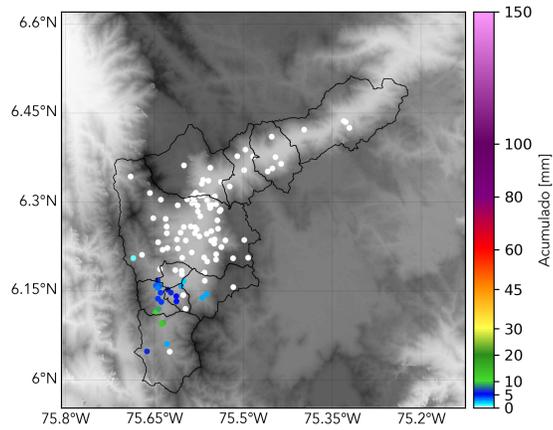
(k) Boletín Precipitación
