REGISTRO DE EVENTOS DE PRECIPITACIÓN				
FECHA: 2020-04-15		EVENTO N: 1903		
Caracterización de los eventos		Estaciones que registraron el evento		
Fecha inicio: 2020-04-15	Hora inicio: 15:00:00	N°	Nombre de la estación	Acumulado (mm)
Fecha fin: 2020-04-15	Hora fin: 21:15:00	67	I.E Juan Echeverry Abad	41.4
Duración evento	6 horas 15 min	193	Fuente Clara - Pluviometro	40.64
Mayor intensidad de lluvia		65	I.E Las Lomitas	40.39
Magnitud	82.3 mm/hora Hora: 16:28:00	34	I.E La Doctora	37.59
Estación	395. La harenala santa Maria- Pluviografica	36	Colegio Concejo de Itagui	36.32
Municipio	Itagui, Santa Maria No. 1	22	Escuela La Capilla del Rosario	34.54
Mayor registro de lluvia acumulada		244	Bomberos Envigado - Pluvio	31.75
Magnitud	41.4 mm	421	CC Viva Envigado - Pluviografica	30.99
Estación	67. I.E Juan Echeverry Abad	16	I.E Ramon Munera Lopera	30.73
Municipio	Itagui, El Progreso	395	La harenala santa Maria- Pluviografica	30.23

IMÁGENES DEL RADAR METEOROLÓGICO

MAPA ACUMULADO RADAR

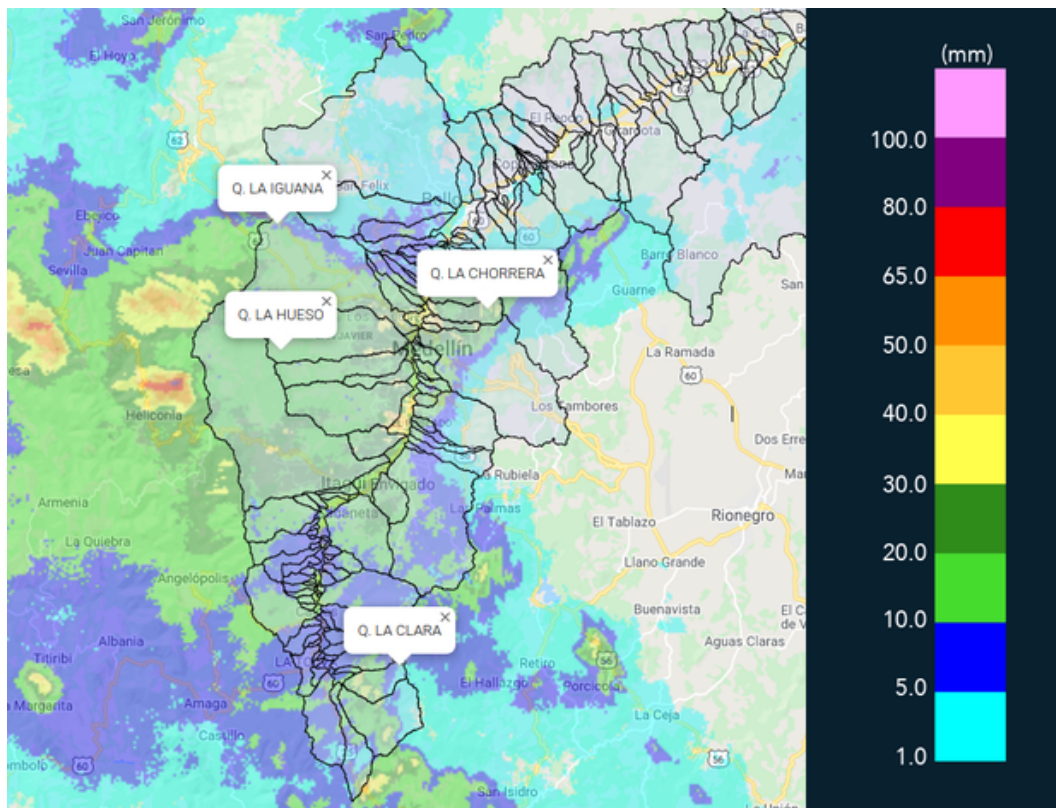
Los máximos acumulados de precipitación de radar se registraron en Medellín, sobre la parte baja de las cuencas de las quebradas Doña María, La Hueso, La Picacha, Altavista, El Ahorcado, La Chorrera y La Iguaná, con valores entre los 30 y 40 mm. Al sur del valle se registraron valores similares sobre las cuencas La Clara y Alto de San Miguel, esto en el municipio de Caldas.

(m) Mapa de acumulados de lluvia radar durante el evento

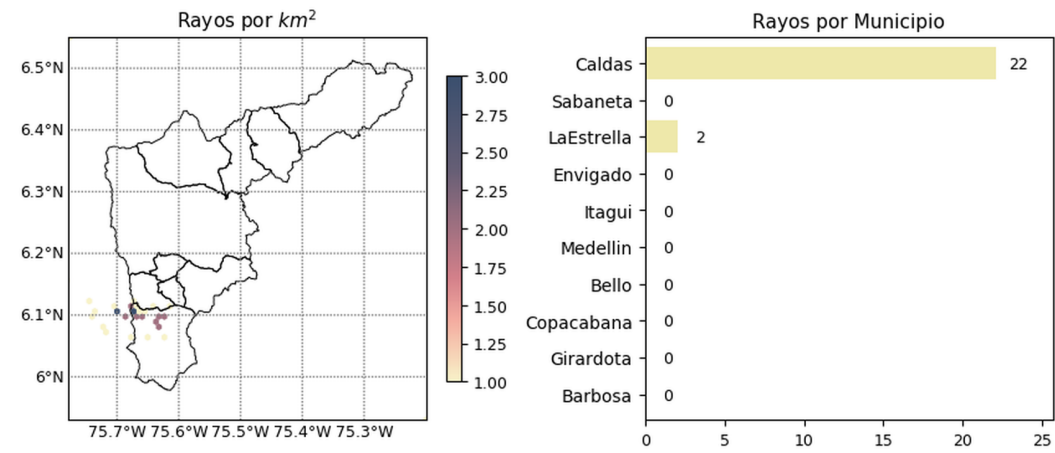
Se reportaron 24 descargas eléctricas. 22 en el municipio de Caldas y 2 en el municipio de La Estrella.

Reporte descargas eléctricas tipo nube - tierra
2020-04-15 15:00:00 a 2020-04-15 21:15:00

(n) Mapa de descargas eléctricas durante el evento

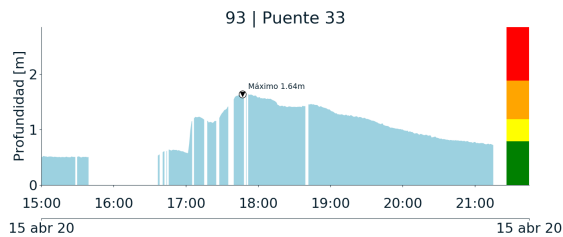
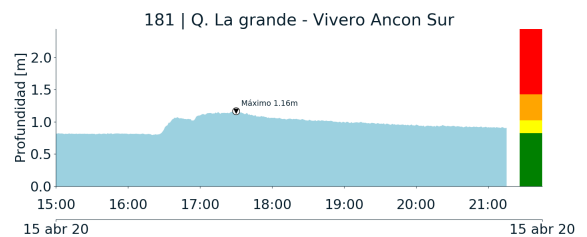
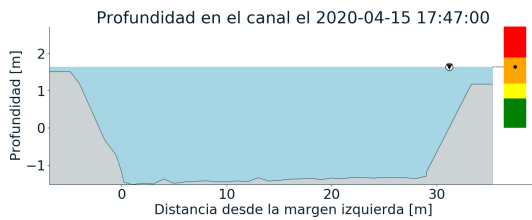
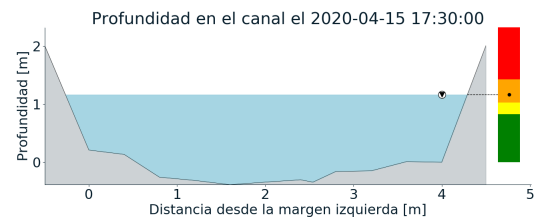
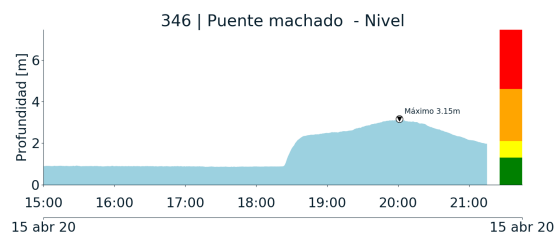
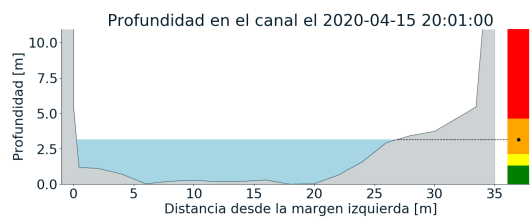
RESUMEN DE REGISTROS DE NIVEL				
Estación	Ubicación	Pico de la hidrografa [m]	Fecha y Hora	Máximo nivel de riesgo alcanzado
346. Puente machado - Nivel	Bello - Comuna 10	3.15	2020-04-15 20:01:00	Naranja
181. Q. La grande - Viviero Ancon Sur	La Estrella - None	1.16	2020-04-15 17:30:00	Naranja
93. Puente 33	Medellin - 10 La Candelaria	1.64	2020-04-15 17:47:00	Naranja

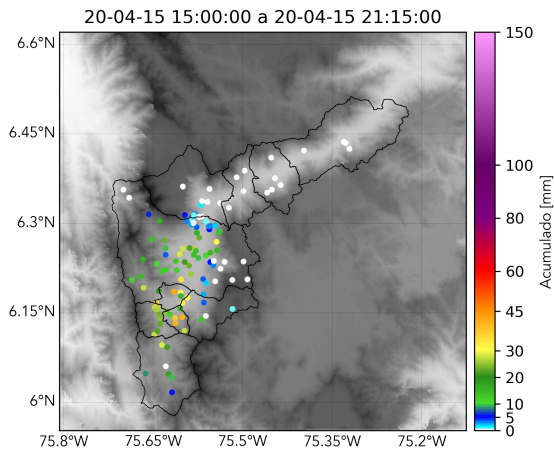
(r) Boletín Precipitación

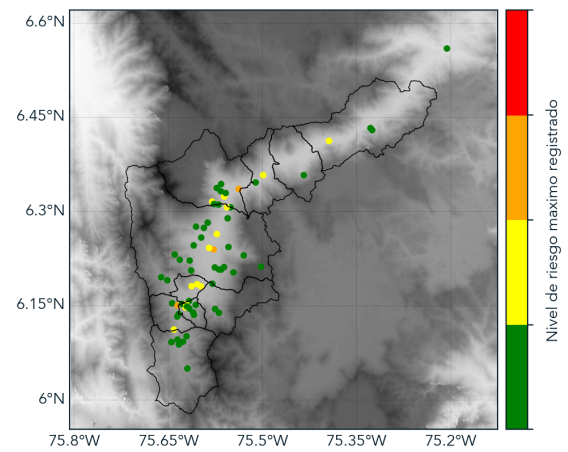
(s) Boletín Nivel
