IMÁGENES DEL RADAR METEOROLÓGICO

FECHA: 2020-04-16

EVENTO N: 1904

MAPA ACUMULADO RADAR

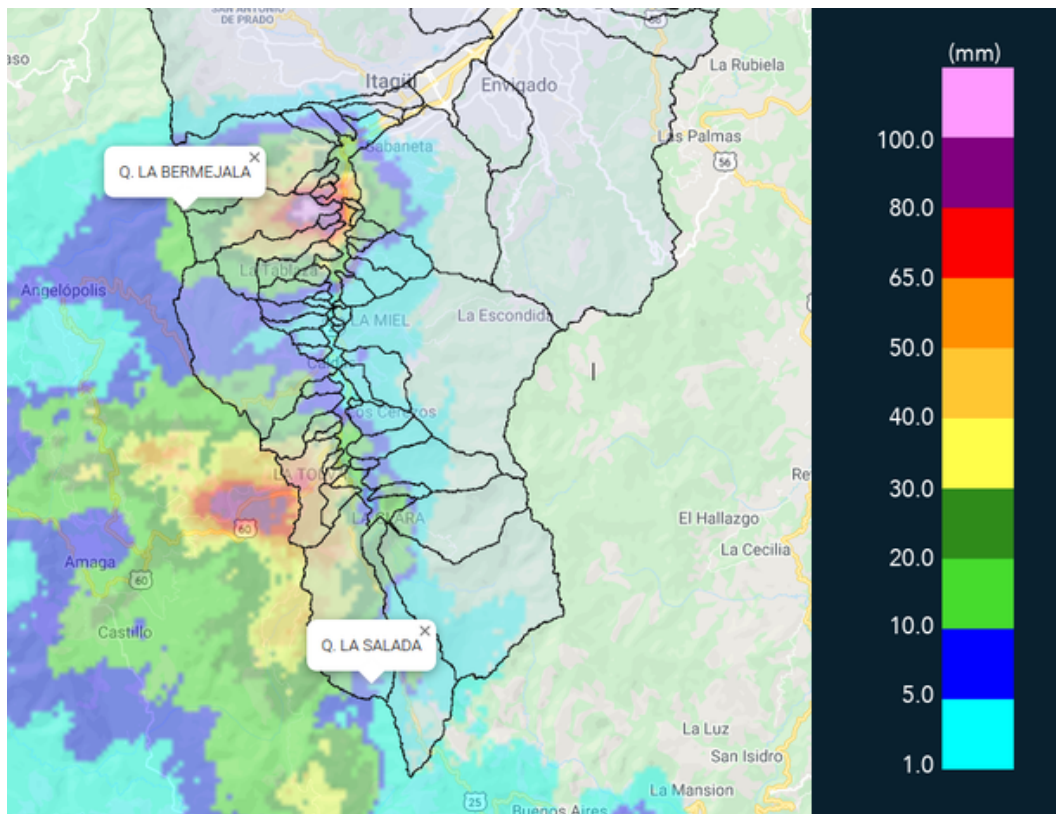
Las cuencas que registraron los mayores acumulados según el mapa de precipitación de radar fueron la Q. La Bermejala y Q. La Culebra en La Estrella y Q. La Salada en Caldas con acumulados entre 60 y 100 mm.

(f) Mapa de acumulados de lluvia radar durante el evento

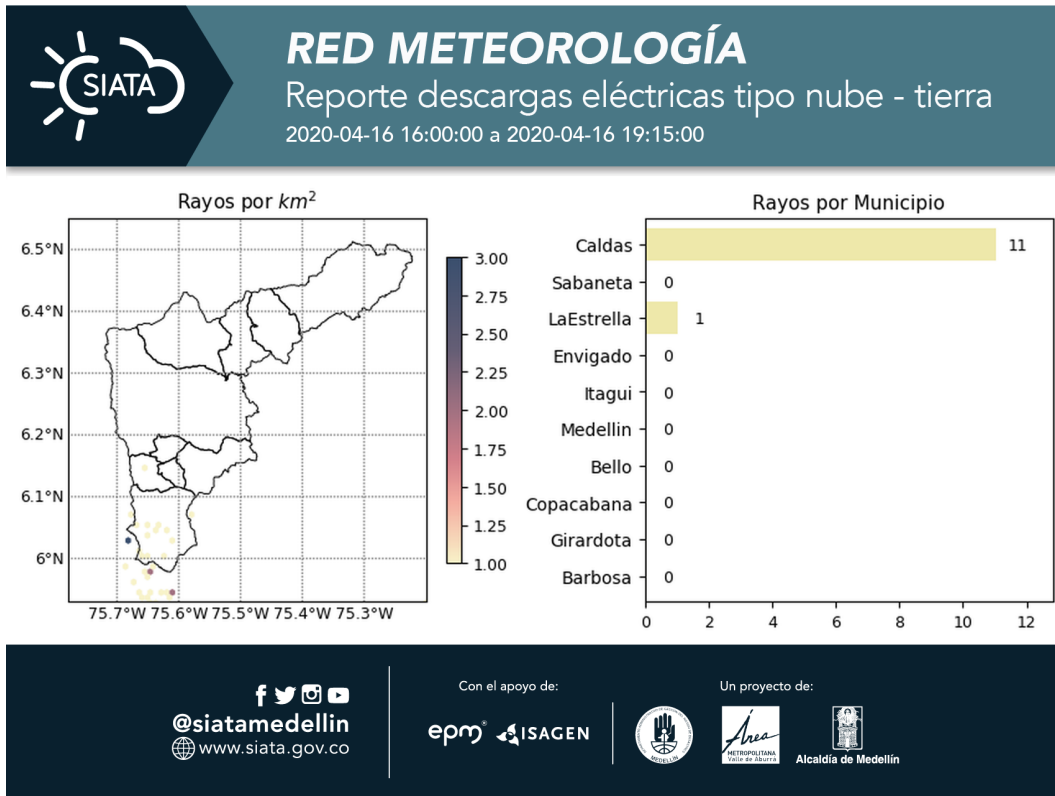
En total se registraron 12 descargas eléctricas de tipo nube – tierra, 11 de ellas en Caldas y 1 en La Estrella.

(g) Mapa de descargas eléctricas durante el evento

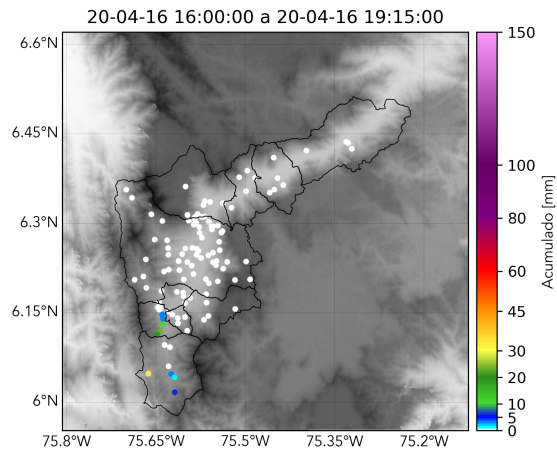
(h) Boletín Precipitación
