REGISTRO DE EVENTOS DE PRECIPITACIÓN				
FECHA: 2020-04-21			EVENTO N: 1910	
Caracterización de los eventos		Estaciones que registraron el evento		
Fecha inicio: 2020-04-21	Hora inicio: 05:00:00	Nº	Nombre de la estación	Acumulado (mm)
Fecha fin: 2020-04-21	Hora fin: 11:42:00	5	I.E Santa Elena	10.41
Duración evento	6 horas 42 min	323	Acueducto Hatillo - Pluviografica	7.62
Mayor intensidad de lluvia		66	I.E San Andres (Sede El Socorro)	6.1
Magnitud	21.34 mm/hora Hora: 06:31:00	42	Escuela Rural Piedras Gordas	6.1
Estación	5. I.E Santa Elena	47	Villa Nueva Sede La Luz	5.84
Municipio	Medellin, Santa Elena Sector Central	26	Escuela Rural El Plan	5.59
Mayor registro de lluvia acumulada		88	CUIDA Juan Cojo	5.59
Magnitud	10.41 mm	324	E.R Jamundi - Pluviografica	5.33
Estación	5. I.E Santa Elena	31	Colegio Jose Manuel Sierra	5.08
Municipio	Medellin, Santa Elena Sector Central	30	Salon Social Barbosa	5.08
Descripción del evento de precipitación

IMÁGENES DEL RADAR METEOROLÓGICO

MAPA ACUMULADO RADAR

RESUMEN REDES DE MONITOREO

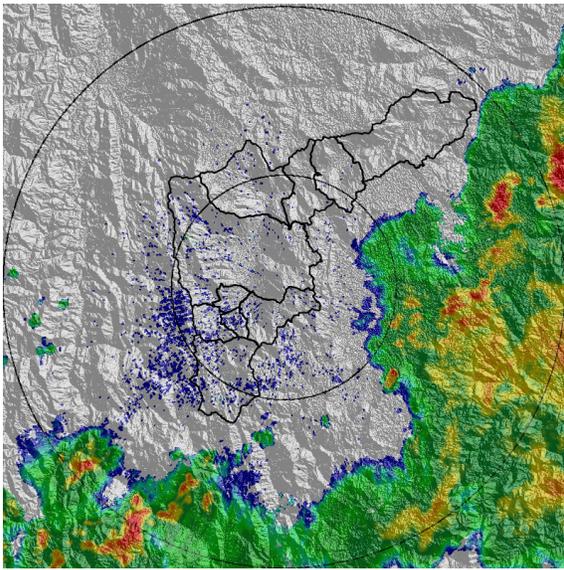
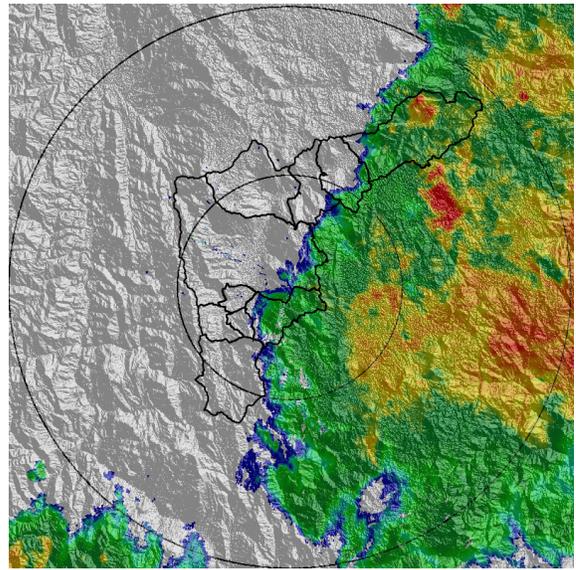
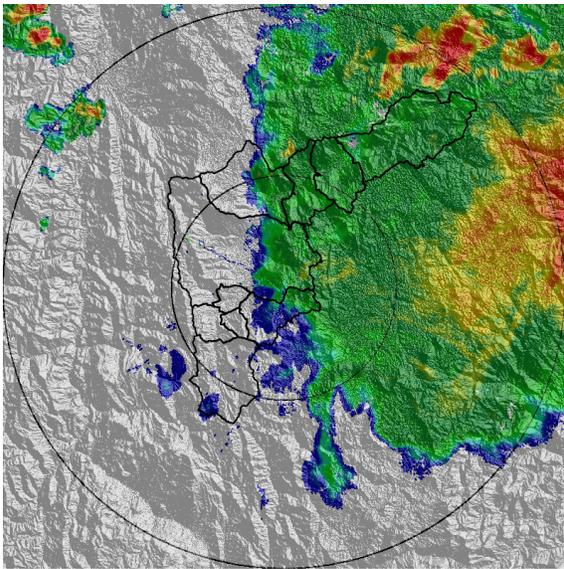
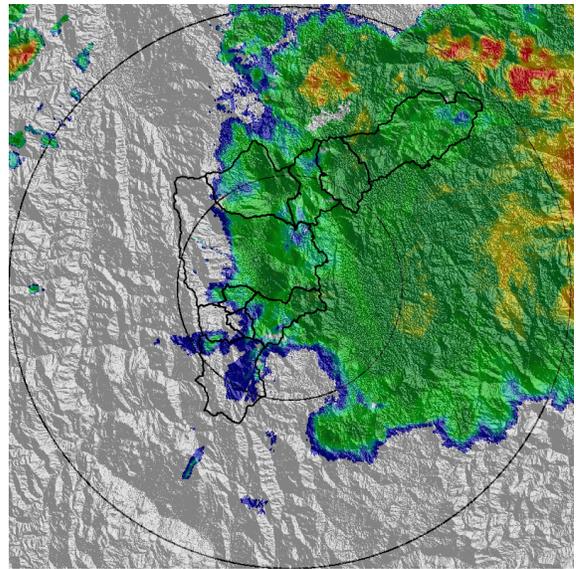
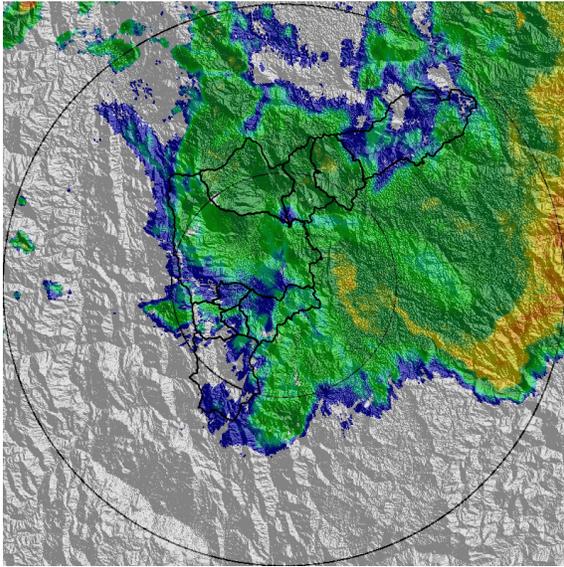
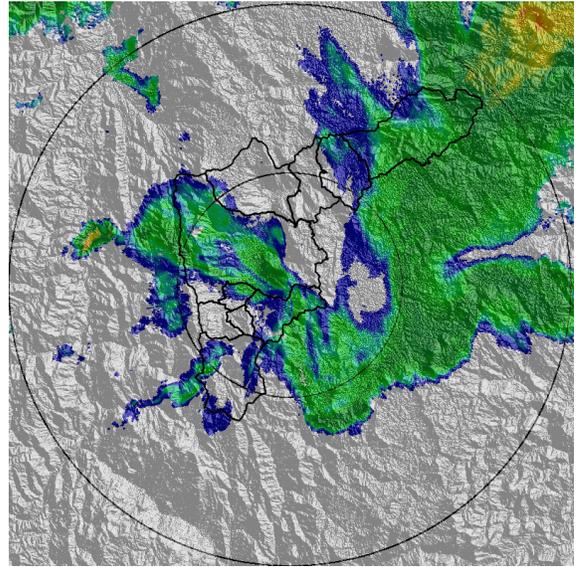
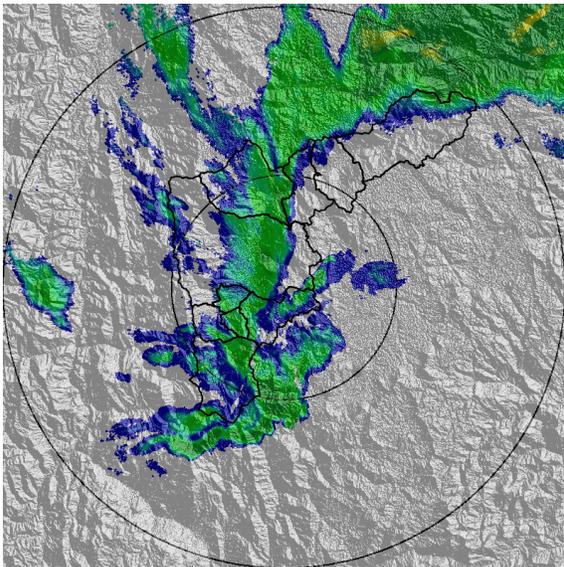
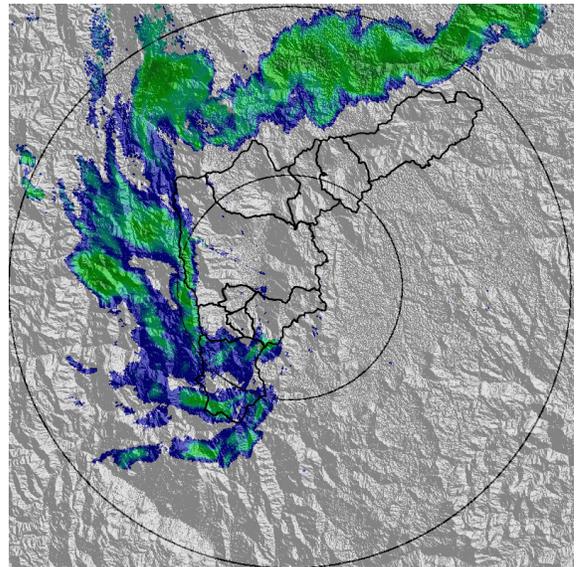
(a) 2020-04-21 05:02

(b) 2020-04-21 05:54

(c) 2020-04-21 07:06

(d) 2020-04-21 07:38

(e) 2020-04-21 08:50

(f) 2020-04-21 09:47

(g) 2020-04-21 10:55

(h) 2020-04-21 11:31

<p>Hacia las 5:28 de la madrugada ingresaron llluvias al Valle de Aburrá, por la ladera oriental; estas abarcaron gran extensión al oriente del departamento de Antioquia, presentando altas intensidades. En el Valle de Aburrá se registró moderada intensidad en Barbosa disminuyendo mientras se desplazaba al sur-occidente y baja intensidad en los municipios Medellín y Envigado. En su desplazamiento, cubrió casi por completo todos los municipios del valle, perdió extensión y permaneció con bajas intensidades, hasta las 11:42, cuando se disiparon por completo. Los acumulados de radar no superaron los 20 mm dentro del Valle de Aburrá.</p>

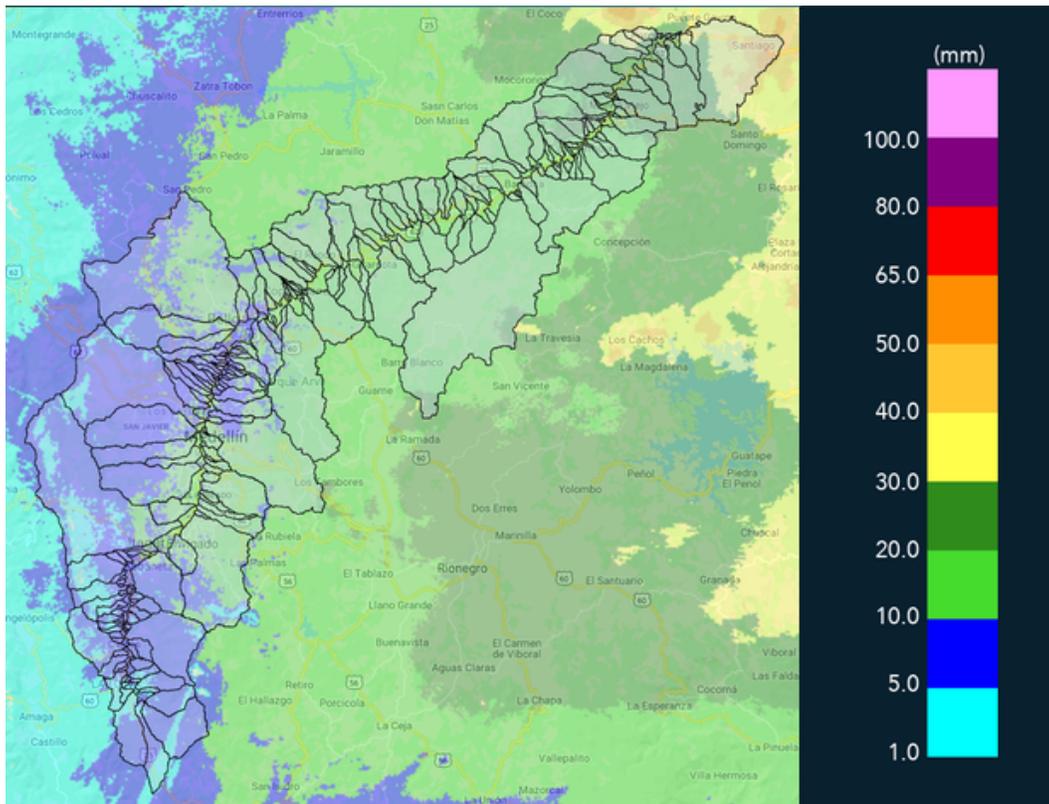
Los acumulados de radar no superaron los 20 mm dentro del Valle de Aburrá.

(i) Mapa de acumulados de lluvia radar durante el evento

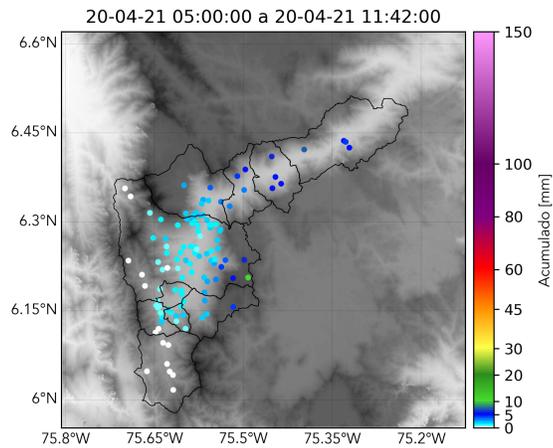
(j) Boletín Precipitación
