REGISTRO DE EVENTOS DE PRECIPITACIÓN			
FECHA: 2020-06-20		EVENTO N: 1952	
<b>Caracterización de los eventos</b>		<b>Estaciones que registraron el evento</b>	
Fecha inicio: 2020-06-20	Hora inicio: 19:00:00	N°	Nombre de la estación
Fecha fin: 2020-06-21	Hora fin: 01:05:00	323	Acueducto Hatillo - Pluviografica
Duración evento	6 horas 05 min	278	Vereda Potrerito - Pluviografica
<b>Mayor intensidad de lluvia</b>		328	Escuela Ingenieros Envigado - Pluviografica
Magnitud	79.25 mm/hora Hora: 21:21:00	324	E.R Jamundi - Pluviografica
Estación	445. Deprimido San Juan Con La 80 - Pluviografica	51	Represa La Garcia
Municipio	Medellin, 11 Laureles - Estadio	88	CUIDA Juan Cojo
<b>Mayor registro de lluvia acumulada</b>		5	I.E Santa Elena
Magnitud	26.92 mm	352	Institucion Educativa La Candelaria - Pluviografica
Estación	323. Acueducto Hatillo - Pluviografica	40	I.E Ciro Mendia
Municipio	Barbosa, Hatillo	30	Salon Social Barbosa

IMÁGENES DEL RADAR METEOROLÓGICO

FECHA: 2020-06-20

EVENTO N: 1952

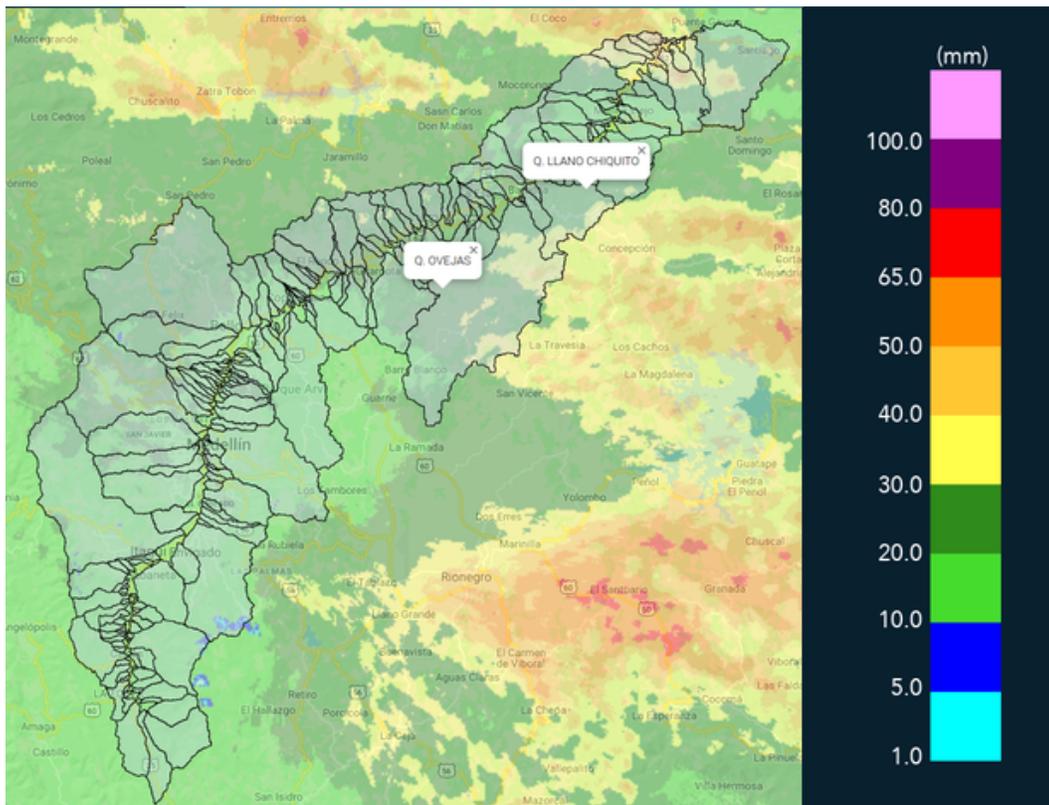
Los mayores acumulados de precipitación se registraron al norte del valle, sobre las cuencas de las quebradas Ovejas y Llano Chiquito en Barbosa, con valores que no superaron los 40 mm.

(j) Mapa de acumulados de lluvia radar durante el evento

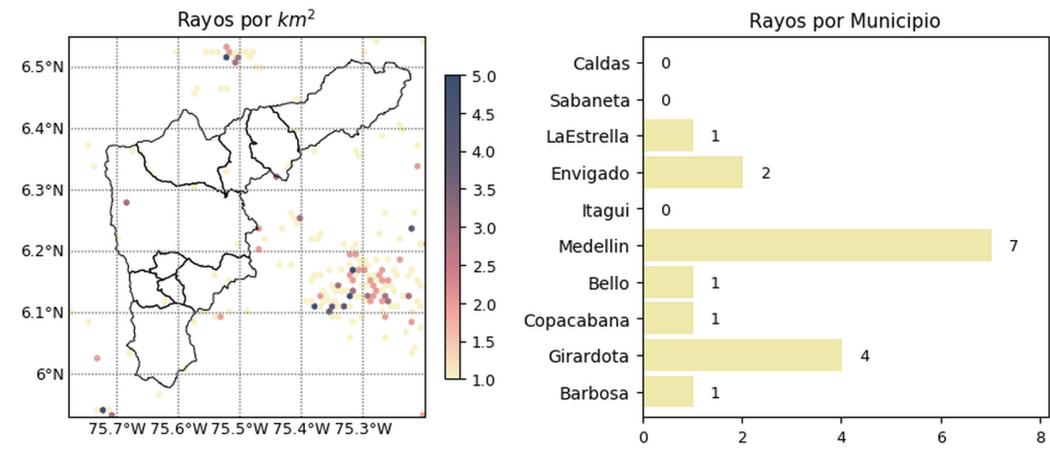
Se registraron en total 17 descargas eléctricas de tipo nube-tierra, 7 de ellas en Medellín.

Reporte descargas eléctricas tipo nube - tierra  
2020-06-20 19:00:00 a 2020-06-21 01:05:00

(k) Mapa de descargas eléctricas durante el evento
