REGISTRO DE EVENTOS DE PRECIPITACIÓN			
FECHA: 2020-07-27		EVENTO N: 1984	
Caracterización de los eventos		Estaciones que registraron el evento	
Fecha inicio: 2020-07-27	Hora inicio: 18:30:00	N°	Nombre de la estación
Fecha fin: 2020-07-28	Hora fin: 06:40:00	323	Acueducto Hatillo - Pluviografica
Duración evento	12 horas 10 min	383	Salinas Caldas - Pluviografica
Mayor intensidad de lluvia		278	Vereda Potrerito - Pluviografica
Magnitud	91.44 mm/hora Hora: 21:21:00	433	Salada Parte Alta - Pluviografica
Estación	266. Himalaya - Pluvio	266	Himalaya - Pluvio
Municipio	La Estrella, Pueblo Viejo	30	Salon Social Barbosa
Mayor registro de lluvia acumulada		420	Pan de azucar - Pluviografica
Magnitud	38.86 mm	5	I.E Santa Elena
Estación	323. Acueducto Hatillo - Pluviografica	234	I.E Manuel Jose Caicedo - Pluviometro
Municipio	Barbosa, Hatillo	62	Gimnasio Cantabria
Descripción del evento de precipitación		38	Casa Cultura La Estrella

IMÁGENES DEL RADAR METEOROLÓGICO

MAPA ACUMULADO RADAR

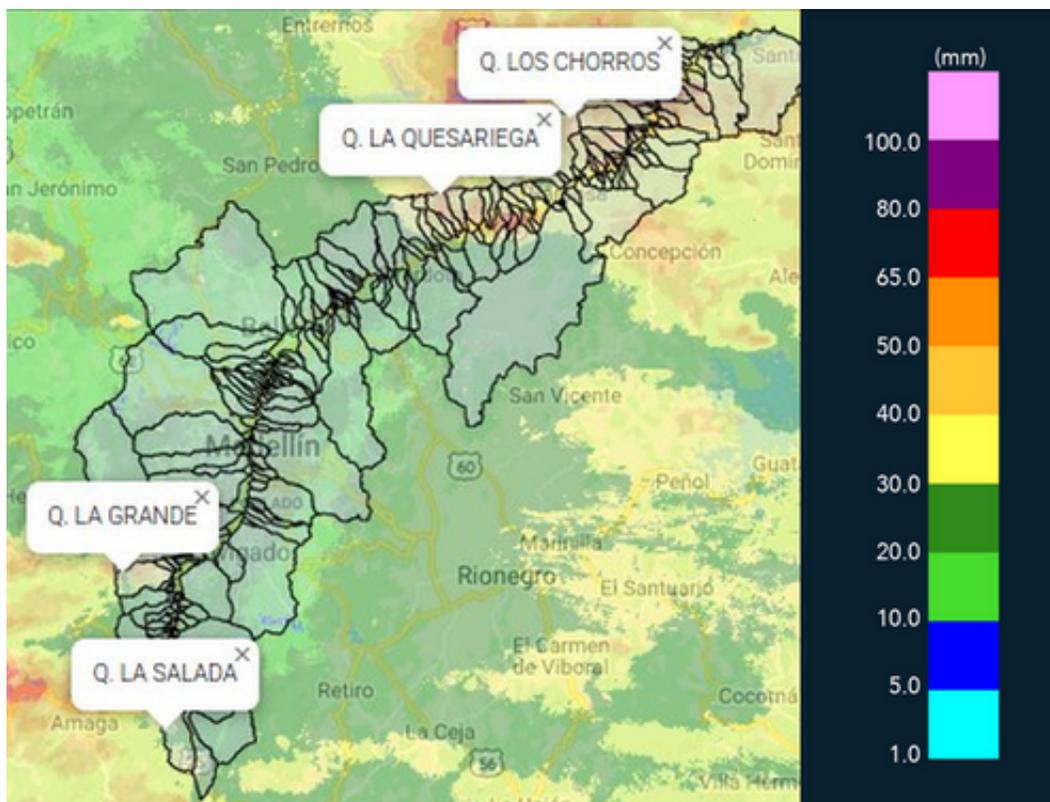
Según el acumulado de precipitación de radar, los mayores valores ocurrieron en las cuencas del norte y sur del Valle de Aburra, específicamente en las quebradas Q. Los Chorros, Q. La Quesariega (Barbosa), Q. La Grande (La Estrella) y Q. La Salada (Caldas), con valores de hasta 80mm en el norte y 40 mm en el sur.

(m) Mapa de acumulados de lluvia radar durante el evento

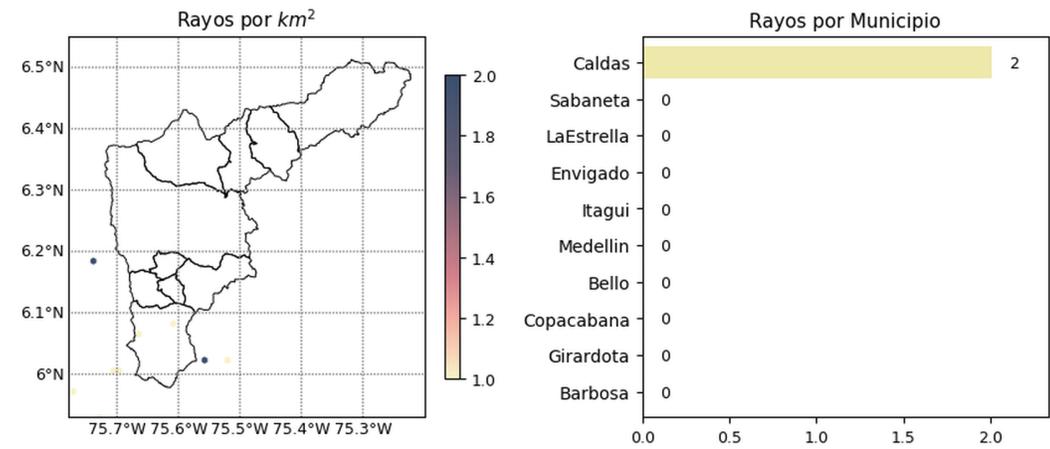
Se registraron 2 descargas eléctricas de tipo nube – tierra, en Caldas.

Reporte descargas eléctricas tipo nube - tierra
2020-07-27 18:30:00 a 2020-07-28 06:40:00

(n) Mapa de descargas eléctricas durante el evento

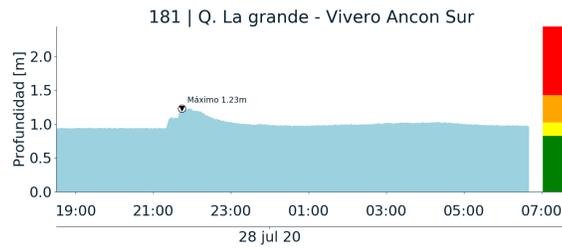
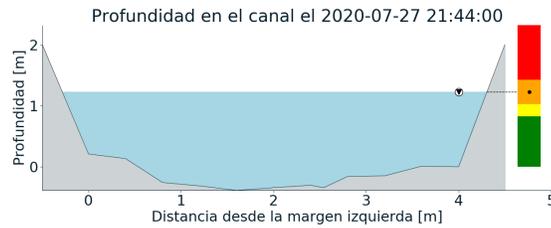
(o)

RESUMEN DE REGISTROS DE NIVEL				
Estación	Ubicación	Pico de la hidrografa [m]	Fecha y Hora	Máximo nivel de riesgo alcanzado
181. Q. La grande - Vivero Ancon Sur	La Estrella - None	1.23	2020-07-27 21:44:00	Naranja

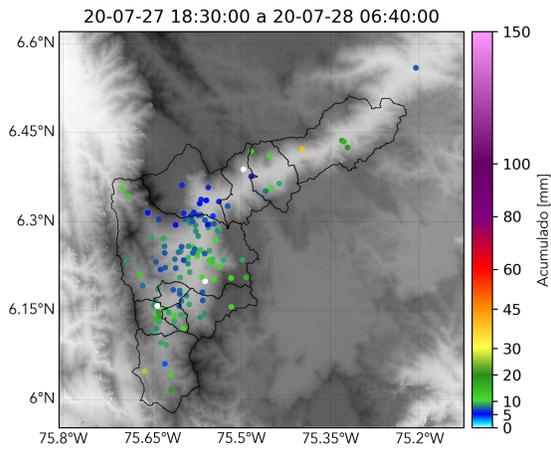
(p) Boletín Precipitación

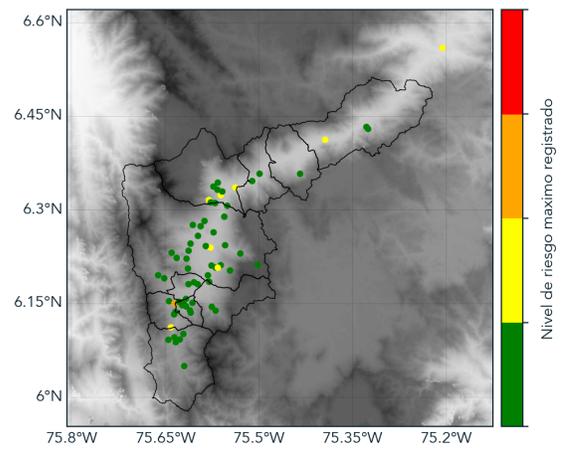
(q) Boletín Nivel
